Stadium:	Zamierzenie budowlane:		
	<b>Opracowanie dokumentacji projektowej na wykonanie robót remontowych mostu i wiaduktu im. Ks. Józefa Poniatowskiego w Warszawie</b>		
Nr tomu:	Zadanie:		
	<b>Odnowa powłok antykorozyjnych konstrukcji stalowej Wiaduktu im. Ks. Józefa Poniatowskiego w Warszawie</b>		
Branża:	Tytuł opracowania:		
Mostowa	EKSPERTYZA		
Stanowisko	Imię i Nazwisko	Uprawnienia	Podpis
Projektant branża mostowa:	mgr inż. Tomasz Kordjak	MAZ/0183/POOM/04	
Projektant zabezpieczeń antykorozyjnych:	dr inż. Jacek Bordziłowski		
Sprawdzający branża mostowa:	mgr inż. Jadwiga Wrzesińska	MAZ/0368/POOM/08	
Zespół opracowujący:	mgr inż. Paweł Szczypek		
Nr umowy:	Data:	Nr egzemplarza:	
DZP/77/PN/64/10	Listopad 2010 r.	<b>1</b>

Niniejsze opracowanie dotyczy oceny stanu powłok antykorozyjnych konstrukcji stalowej Wiaduktu im. Ks. Józefa Poniatowskiego w Warszawie zgodnie z wymaganiami Specyfikacji Technicznej Wykonania Projektu opracowanej przez Zarząd Dróg Miejskich, Wydział Mostów, Warszawa, maj 2010.

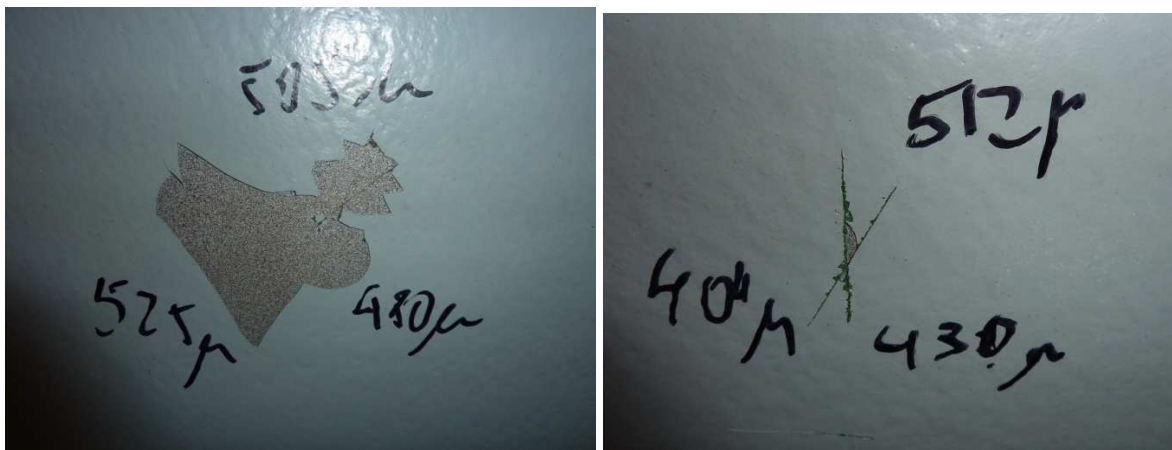
Badania przyczepności powłok na powierzchniach nie uszkodzonych korozyjne powłok na środnikach dźwigarów, wykonane metodą nacięcia X wykazały, że w przypadku powłok o grubości do 200  $\mu\text{m}$  (przy braku uszkodzeń korozyjnych) przyczepność wynosi 2 (wysoka przyczepność), a w przypadku powłok o grubości powyżej 350  $\mu\text{m}$  następuje pękanie powłok w warstwie gruntu powodujące odpadanie powłoki nawierzchniowej i międzywarstwowej wzdłuż nacięć i z powierzchni pomiędzy nacięciami pozostawiając na powierzchni cienką warstewkę gruntu (4-5 stopień przyczepności między warstwową, fot. 1, 2). W przypadku powłok o grubości 200-350  $\mu\text{m}$  stwierdzano 2-3 stopień przyczepności charakteryzujący się strzępami odpadającej powłoki nawierzchniowej i międzywarstwowej wzdłuż nacięć (fot. 3), z wyjątkiem powierzchni skredowanych, gdzie przyczepność między warstwową była obniżona (fot. 4). Na powierzchni pozostaje cienka warstewka gruntu..

Fot. 1, 2. Obniżona przyczepność grubych powłok

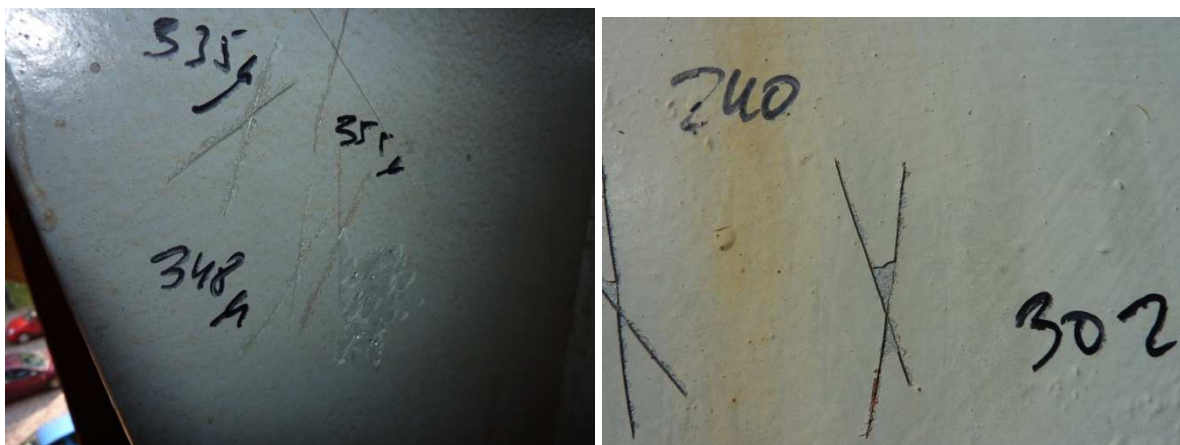
Fot. 3. Dostyć wysoka przyczepność powłok o średniej grubości.

Fot. 4. Obniżona przyczepność między warstwową powłok skredowanych.

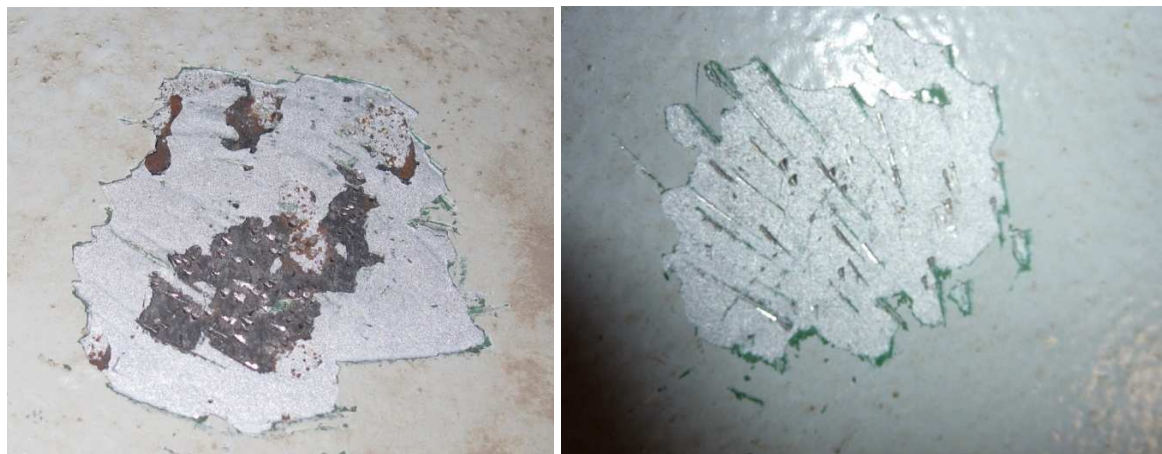
starych powłok) lub korozji podpowłokowej lub też w przypadku powłok o wysokiej grubości (powyżej 400  $\mu\text{m}$ ). Przykłady stanu powierzchni pod powłokami przedstawiono na fot. 5-6.

Fot. 5. Powierzchnia źle oczyszczona przed nałożeniem powłok. Pozostałość zgorzeliny, rdzy i resztek starych powłok pod powłoką.

Fot. 6. Powierzchnia lepiej oczyszczona. Powłoka odpada pozostawiając cienką warstwę gruntu. W nacięciach warstwy gruntu widoczne są jednak ślady zgorzeliny.

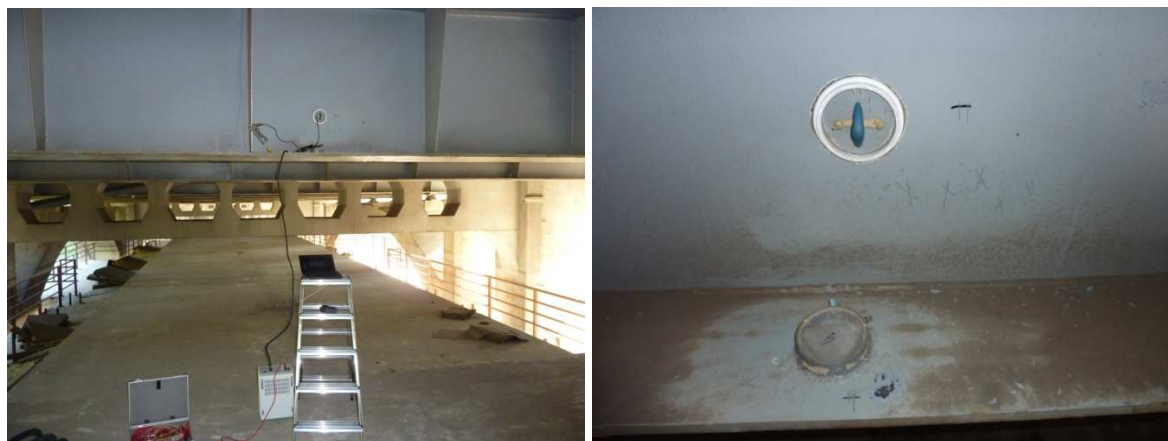
Fot. 7, 8. Stanowisko pomiarów impedancyjnych, przęsło 8.

Sondy umieszczone na powierzchni dolnego pasa dźwigarów uległy uszkodzeniom wskutek niskiej przyczepności i nierówności powłok.

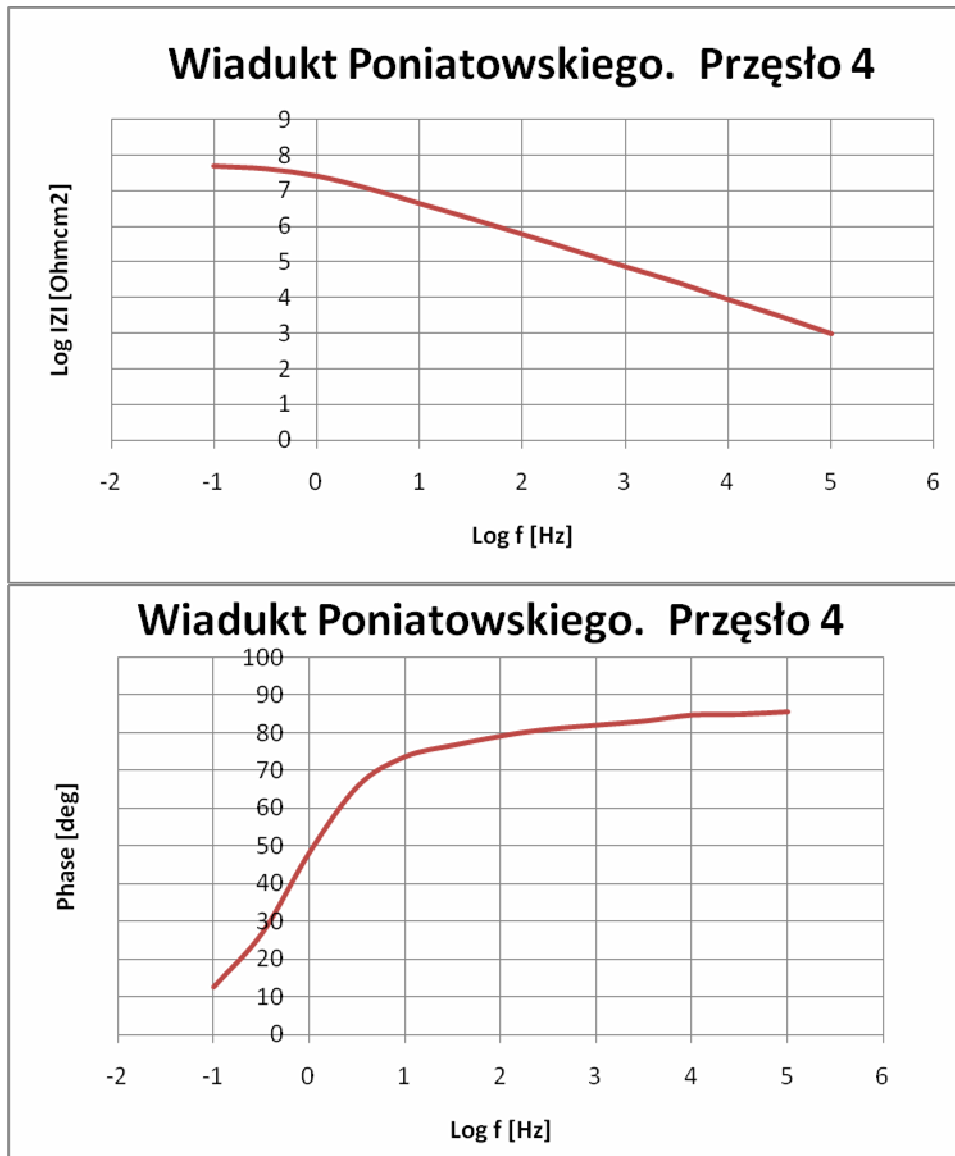
Wyniki dla przęsła 4 przedstawiono w postaci wykresów częstotliwościowych zależności logarytmu modułu impedancji i kąta fazowego na rys. 1-2.

Rys. 1-2. Spektra impedancyjne sondy 1 (powłoka dobrze przyczepna bez uszkodzeń).

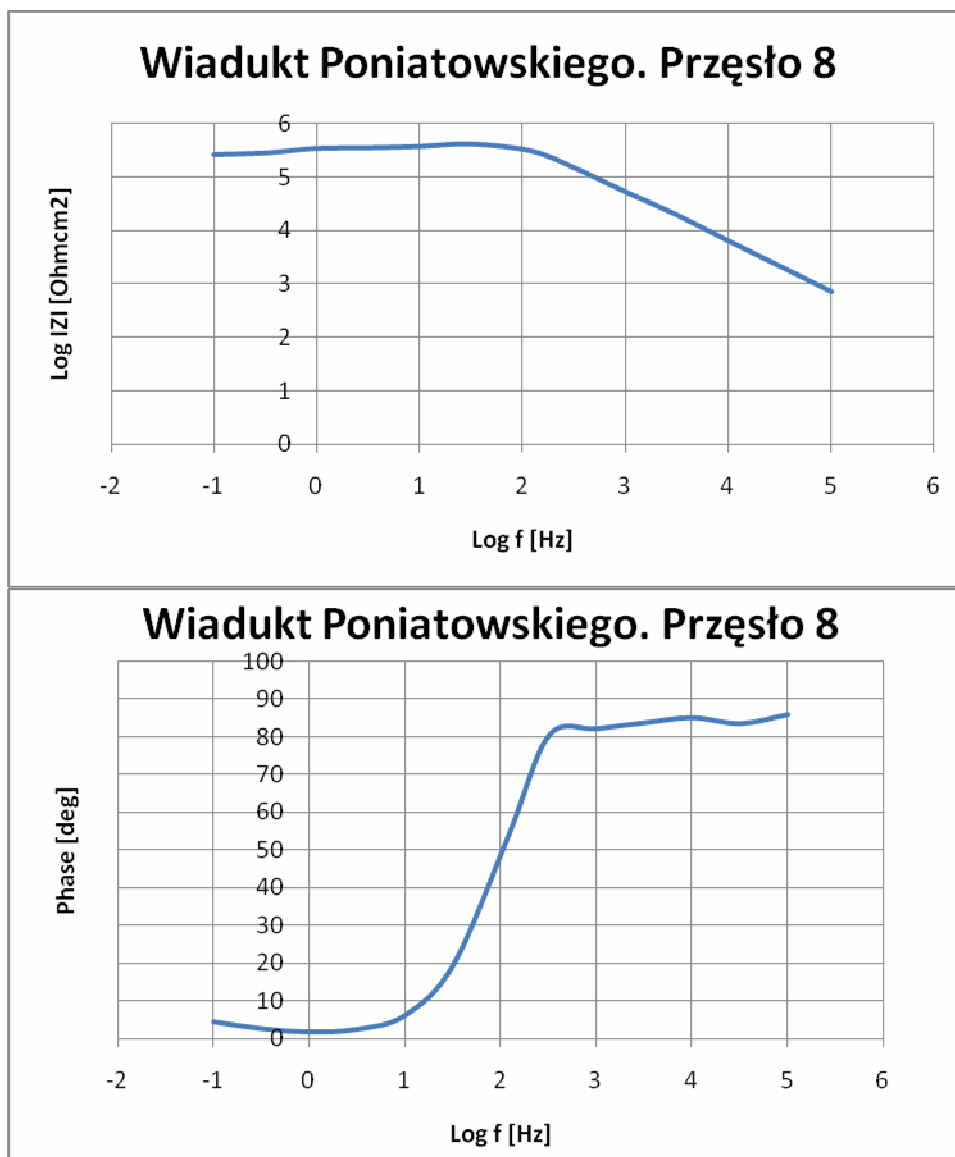
Pomiary impedancyjne wykazały, że nawet grube powłoki usytuowane na powierzchniach pionowych (o grubości rzędu 350-400  $\mu\text{m}$ ) nie charakteryzują się wymaganymi właściwościami barierowymi (logarytmem modułu impedancji powyżej 8) nawet w przypadkach wysokiej przyczepności (rzędu 9 MPa). Zjawisko to jest prawdopodobnie związane z mikrospekaniem i porowatością zestarzałych powłok w wysokiej twardości i kruchości).

Rys. 3-4. Spektrogramy impedancyjne sondy 3 (powłoka dobrze przyczepna bez uszkodzeń).

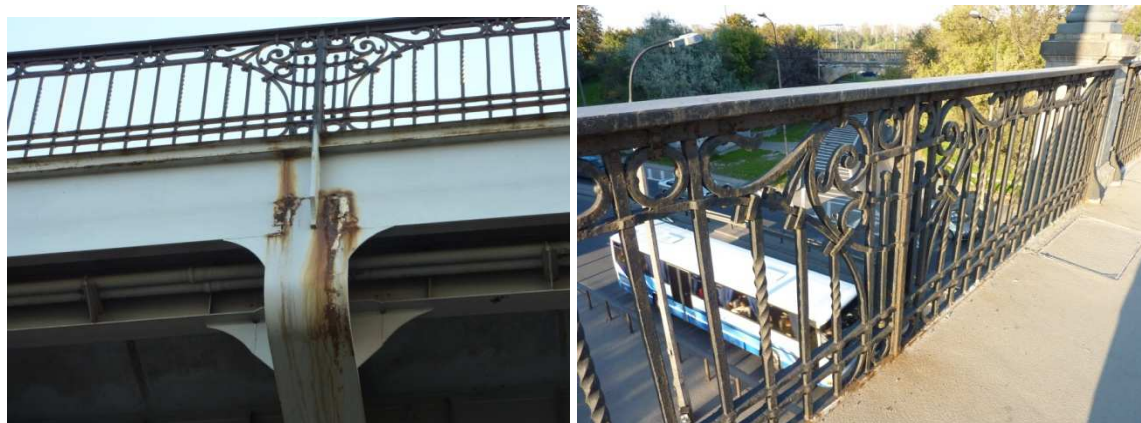
Balustrady wiaduktu pokryte są bardzo silnie zniszczonymi powłokami lakierowymi w kolorze czarnym, pod którymi występuje gruba warstwa produktów korozji (miejscami o grubości do 4 mm). Analiz powłok wykazała, że są to wielokrotnie nakładane powłoki farb termoplastycznych oraz alkidowych zawierające związki ołowiu. Silnej korozji uległy również wsporniki i miejsca ich mocowania do bocznych powierzchni wiaduktu.

Fot. 9,10. Widok balustrady wiaduktu.

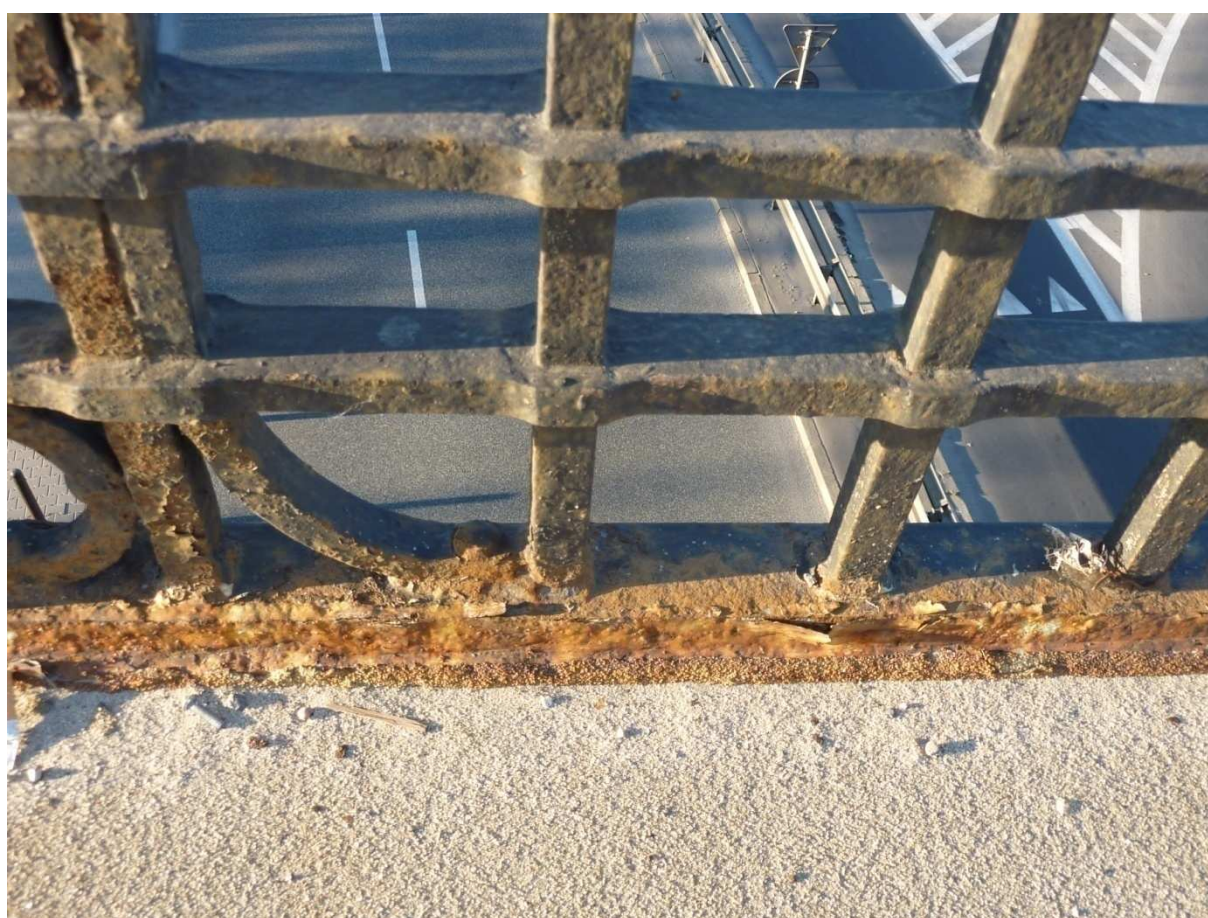
Fot. 11. Uszkodzenia korozyjne balustrady wiaduktu.

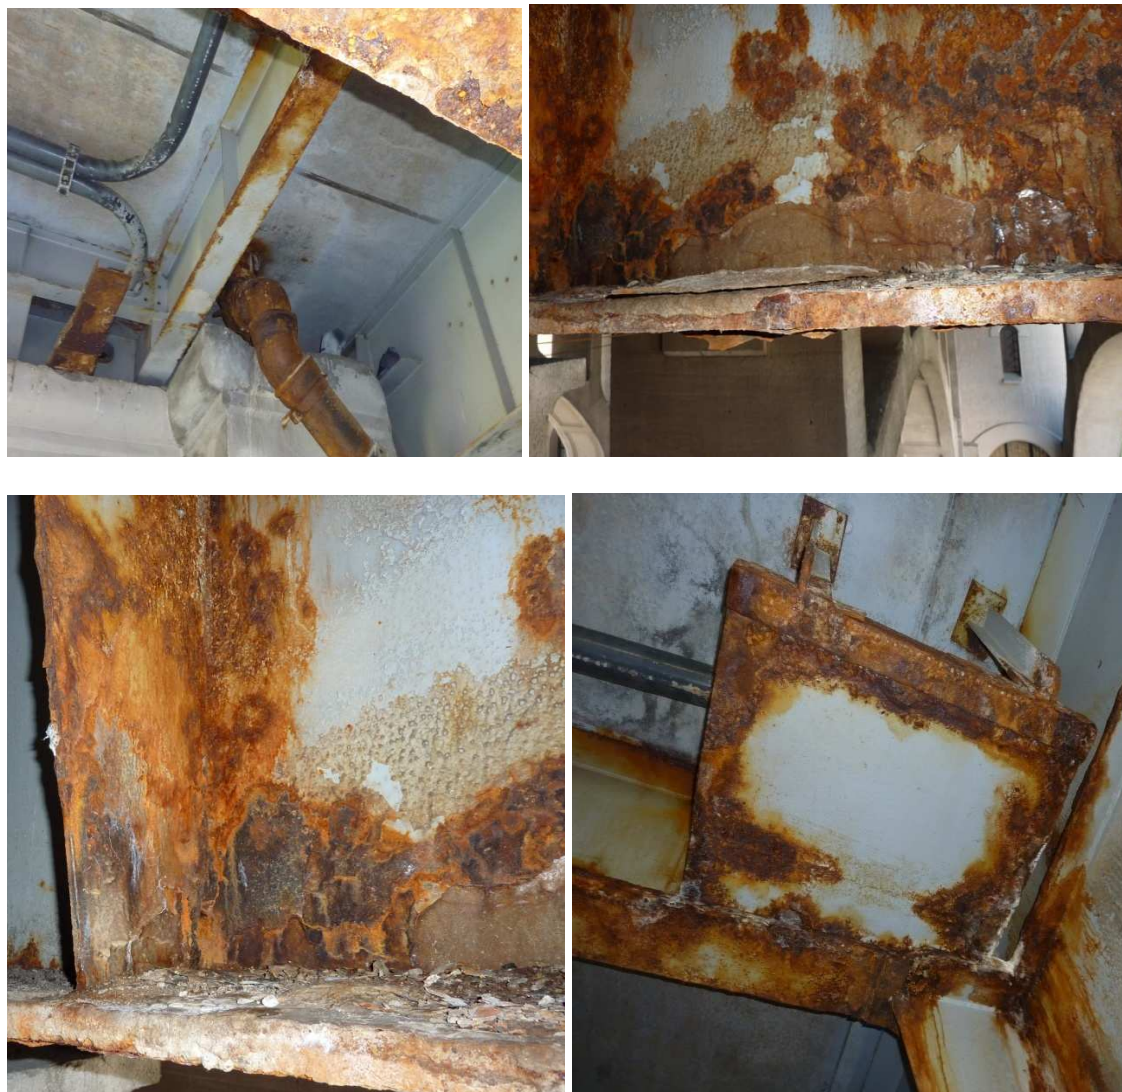
Do wymiany kwalifikują się elementy konstrukcji rur odwodnień oraz niektórych elementów w bezpośrednim sąsiedztwie odwodnień lub wycieków z dylatacji, gdzie grubość jednostronna rdzy dochodzi do 5 mm (fot. 12-16)..

Fot. 12-15. Silnie skorodowane elementy rejonu odwodnień do wymiany lub napraw.

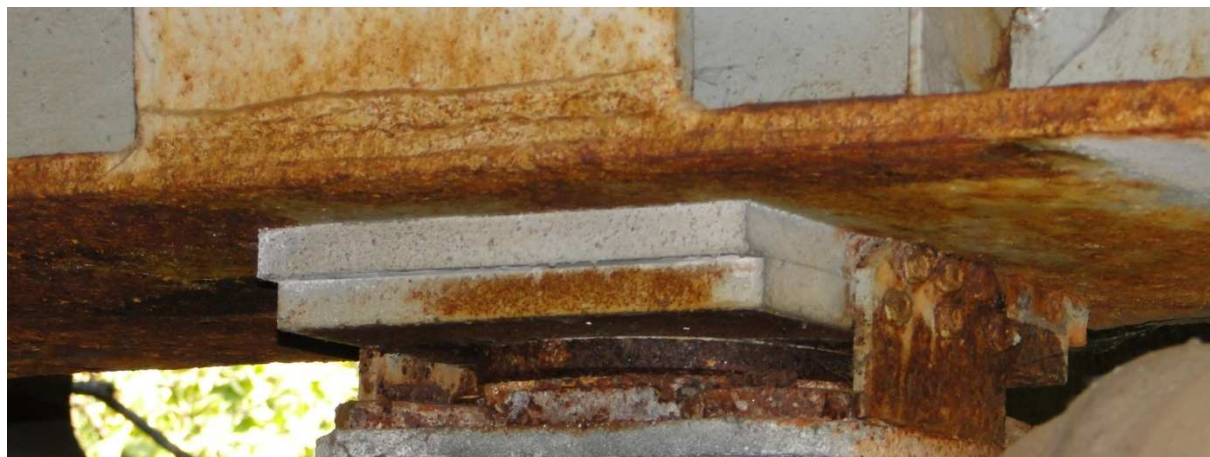
Fot. 16. Skorodowane łożysko

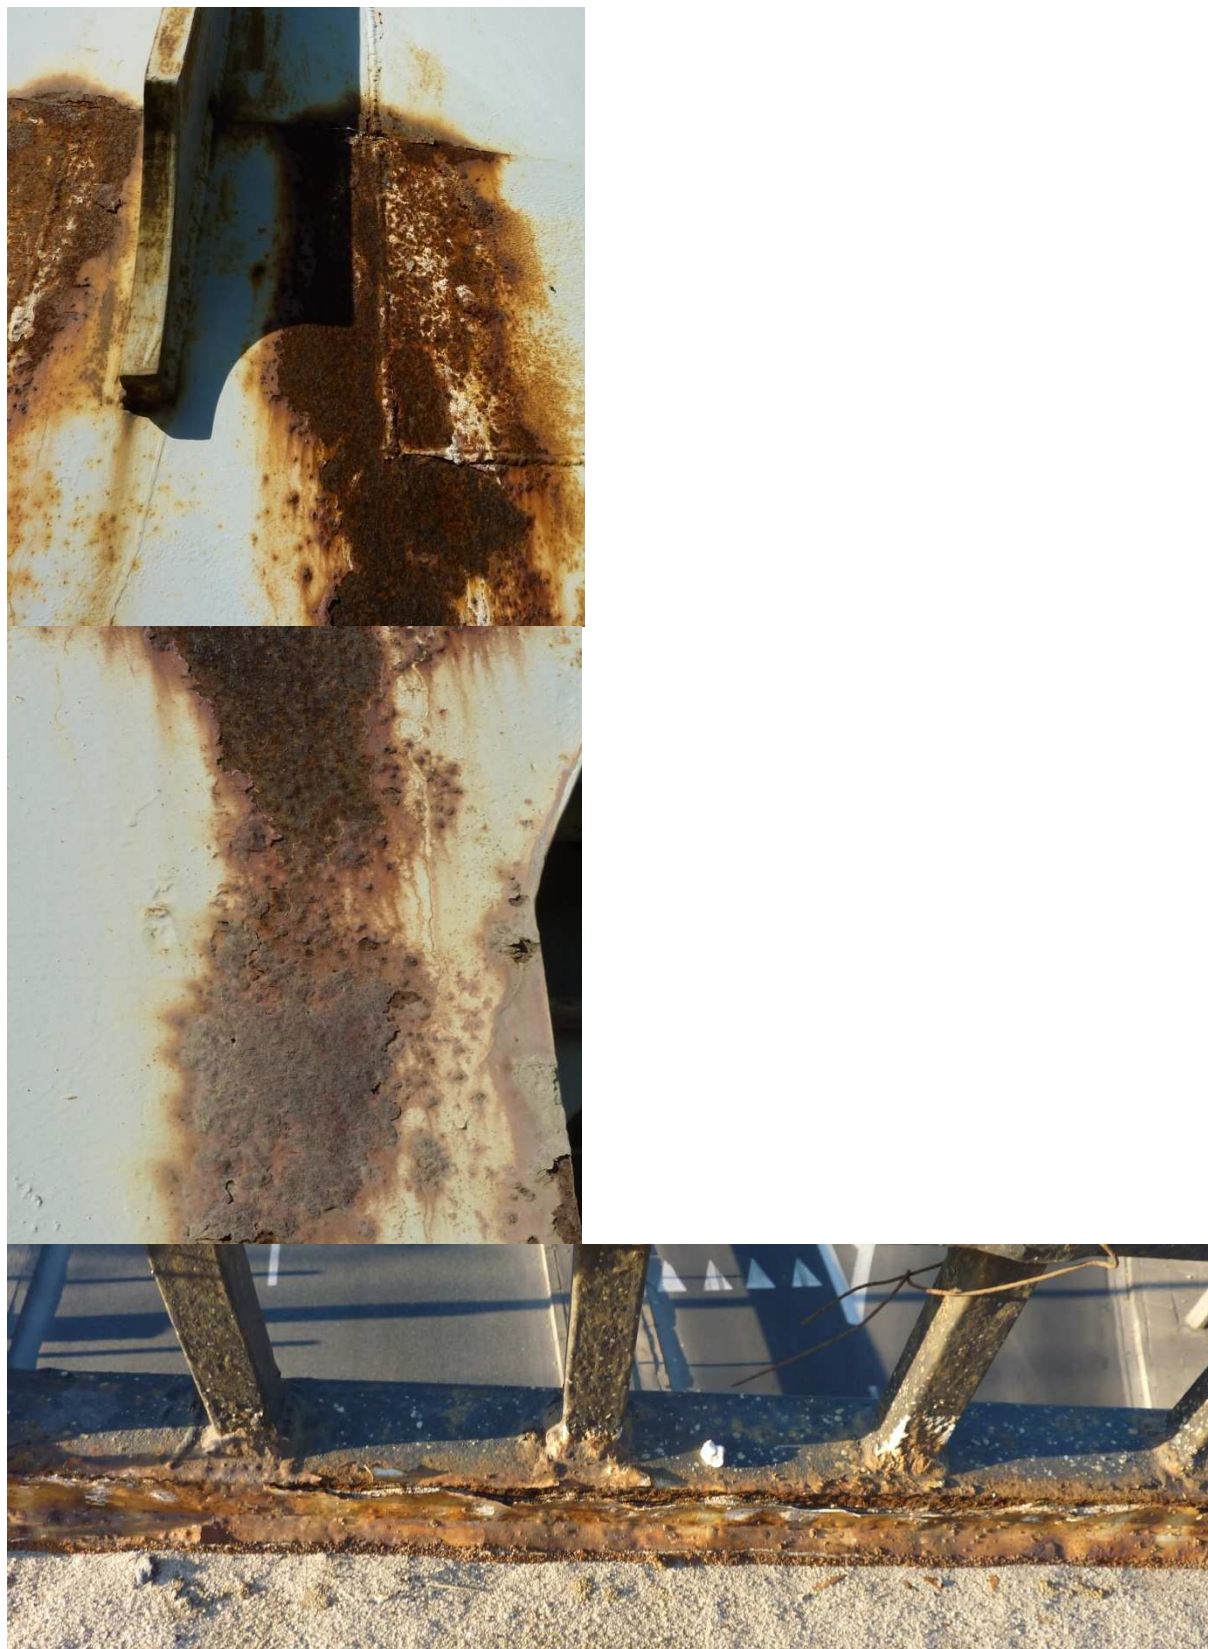
Fot 17-19. Silnie skorodowane elementy balustrady.

Należy również wzmocnić miejsca mocowania balustrad (wsporniki i listwy przychodnikowe) (fot. 17-19).
