# BADANIE I OCENA RUCHU POJAZDÓW DOSTAWCZYCH NA UL. ŚWIĘTOKRZYSKIEJ (ODC. RONDO ONZ – NOWY ŚWIAT)

Warszawa, listopad 2018

## 1 Zakres opracowania

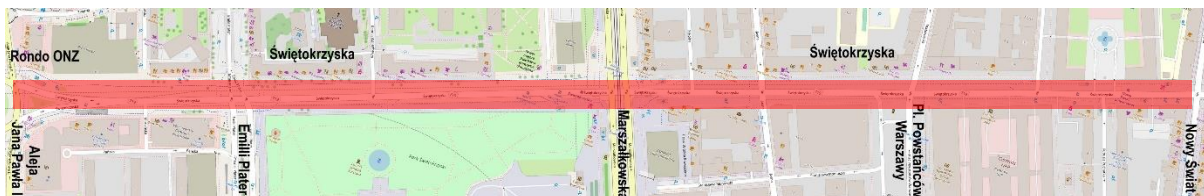
Rys. 1.1 Analizowany odcinek ul. Świętokrzyskiej  
(źródło: opracowanie własne, © autorzy OpenStreetMap)

Przedmiotem opracowania jest wykonanie badań ruchu pojazdów dostawczych oraz obserwacje dostaw na ul. Świętokrzyskiej na odcinku od Ronda ONZ do ul. Nowy Świat) wraz z badaniem wykorzystania zastrzeżonych miejsc „tylko dla zaopatrzenia placówek handlu detalicznego (...)”. Zakres analizy pokazano na rys. 1.1 i rys. 1.2.

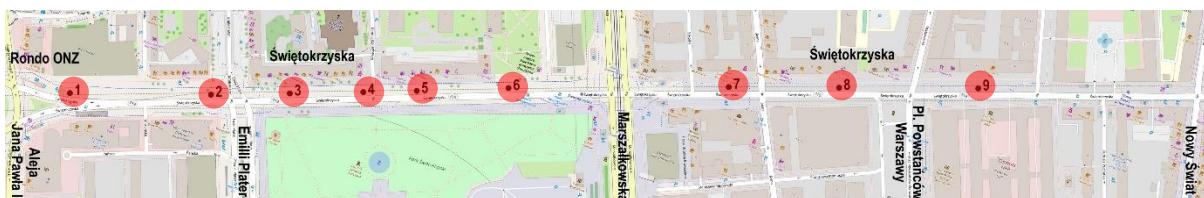
Rys. 1.2 Analizowane miejsca zastrzeżone  
(źródło: opracowanie własne, © autorzy OpenStreetMap)

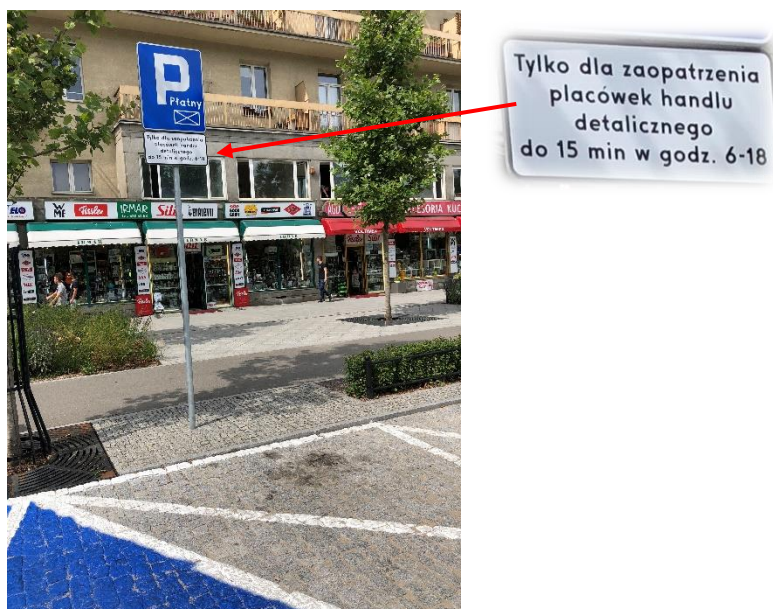
Rys. 1.3 Miejsce zastrzeżone „Tylko dla zaopatrzenia placówek handlu detalicznego (...)”.  
(źródło: opracowanie własne)

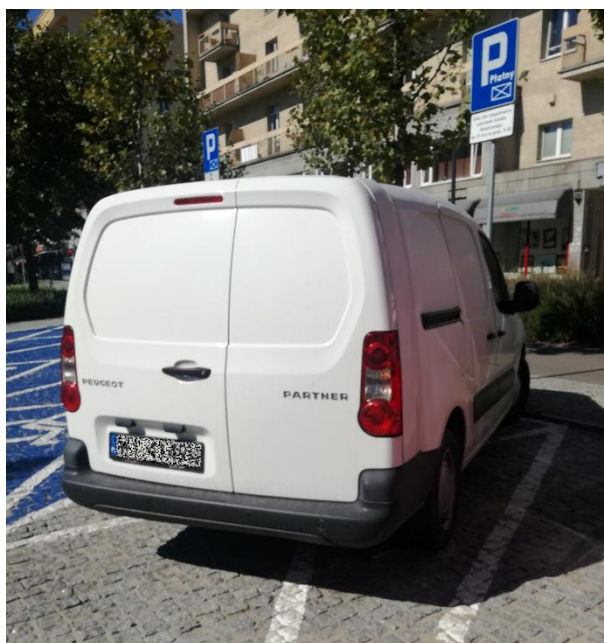
Rys. 2.9 Przykładowe zdjęcie pojazdu wykonującego dostawę z miejsca zastrzeżonego na ul. Świętokrzyskiej  
(źródło: opracowanie własne)

Dodatkowo do każdej dostawy lub postoju na miejscu zastrzeżonym dodano zdjęcie opisane tym samym ID, pokazujące pojazd realizujący dostawę. Przykład takiego zdjęcia pokazano na rys. 2.9.

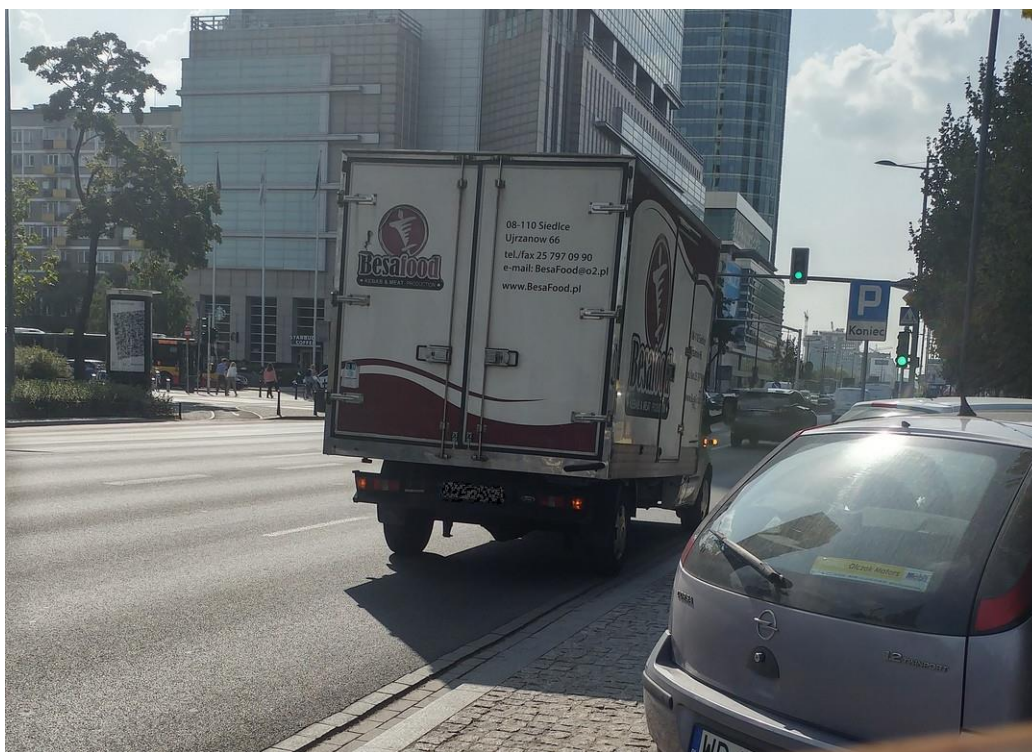
Rys. 2.12 Przykładowe zdjęcie pojazdu wykonującego dostawę poza miejscem zastrzeżonym na ul. Świętokrzyskiej  
(źródło: opracowanie własne)

Dodatkowo do każdej dostawy dodano zdjęcie opisane tym samym kodem, pokazujące pojazd realizujący dostawę. Przykład takiego zdjęcia pokazano na rys. 2.12.

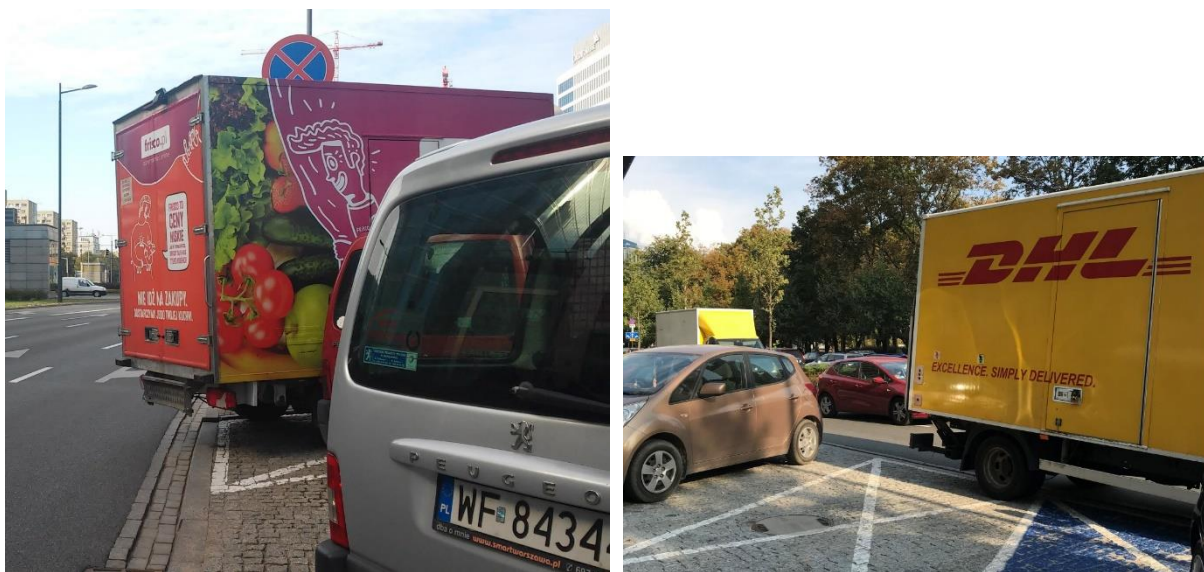
Na rys. 3.11 przedstawiono zestawienie zidentyfikowanego zagrożenia brd przez pojazdy parkujące na poszczególnych miejscach zastrzeżonych. Ogólnie można stwierdzić, że jedynie niewielka część parkujących pojazdów stanowi zagrożenie brd. Zidentyfikowane zagrożenia polegały głównie na wystawianiu na jezdnię tyłu pojazdu lub parkowaniu w taki sposób, że blokowany był niemal cały pas ruchu. Odnotowano także przypadki wystawiania pojazdu na drogę dla rowerów. Na żadnym z miejsc udział pojazdów stwarzających zagrożenie brd nie przekroczył 10%. Odnotowano bardzo małą liczbę incydentów (4) i polegały one głównie na wymuszeniu pierwszeństwa podczas wyjeżdżania z miejsca zastrzeżonego (kierowca pojazdu dostawczego nie może obserwować drogi przez tylne i boczne okna).

Rys. 3.9 Przykład zagrożenia brd przez pojazd parkujący na miejscach zastrzeżonych na ul. Świętokrzyskiej  
(źródło: opracowanie własne)

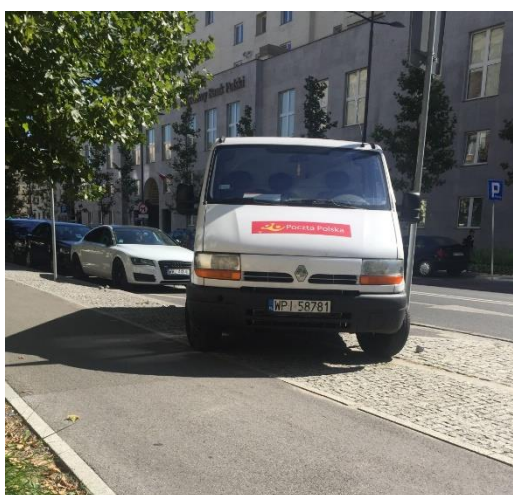
Rys. 3.10 Przykład zagrożenia brd przez pojazd parkujący na miejscach zastrzeżonych na ul. Świętokrzyskiej  
(źródło: opracowanie własne)

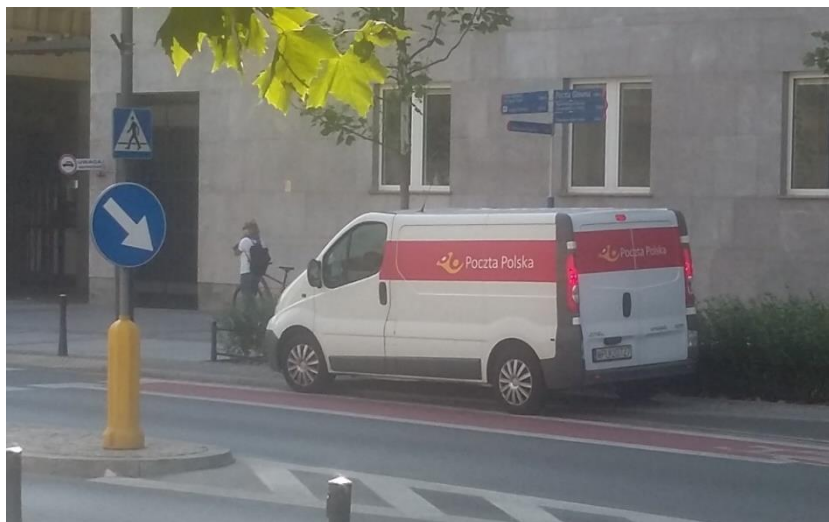
Rys. 4.9 Miejsce postoj pojazdu realizującego dostawy na ul. Świętokrzyskiej pomiędzy pasem rowerowym a pasem zieleni na odcinku 14 (Pl. Powstańców Warszawy – Nowy Świat)  
(źródło: opracowanie własne)

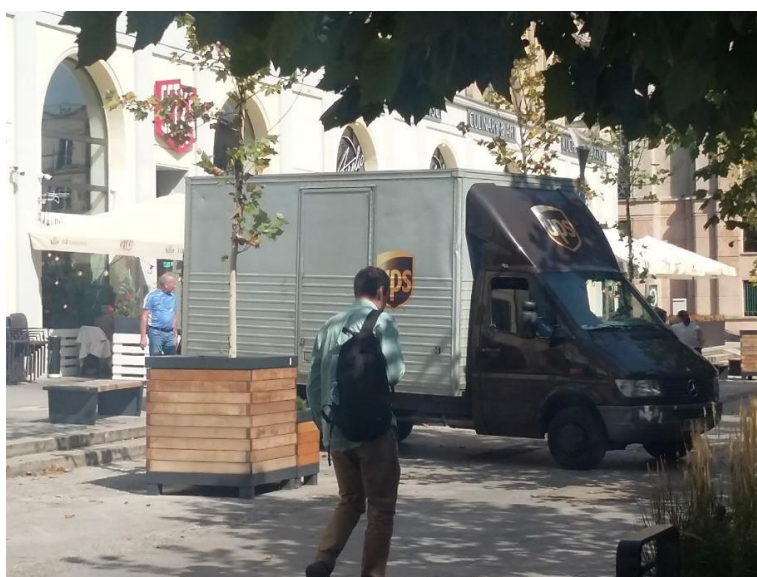
Na rys. 4.16 – rys. 4.17 przedstawiono zestawienie zidentyfikowanego utrudniania ruchu pieszym, rowerzystom lub pojazdom przez pojazdy realizujące dostawy w poszczególnych dniach. Około połowy pojazdów utrudniało ruch w ciągu obu dni. Najwięcej utrudnień odnotowano na odcinkach: 11 (Emilii Plater – Wallenberga), 13 (Marszałkowska – pl. Powstańców Warszawy) i 14 (pl. Powstańców Warszawy – Nowy Świat). Utrudnianie polegało głównie na postoju na jezdni, pasie rowerowym lub na chodniku (rys. 4.14 - rys. 4.15). W wyniku realizacji dostawy inne pojazdy, rowerzyści lub piesi byli zmuszeni do omijania tego pojazdu.

Rys. 4.15 Utrudnianie ruchu przez pojazd realizujący dostawę z chodnika ul. Świętokrzyskiej  
(źródło: opracowanie własne)

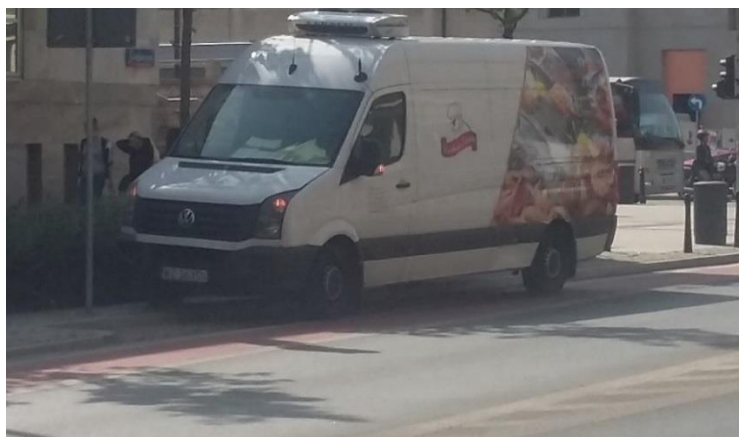
Na rys. 4.20 – rys. 4.21 przedstawiono zestawienie zidentyfikowanego zagrożenia brd przez pojazdy realizujące dostawy w poszczególnych dniach. Około połowy pojazdów stanowiło zagrożenie dla innych uczestników ruchu w ciągu obu dni. Największy udział pojazdów zagrażających bezpieczeństwu ruchu odnotowano na odcinkach: 11 (Emilii Plater – Wallenberga), 13 (Marszałkowska – pl. Powstańców Warszawy) i 14 (pl. Powstańców Warszawy – Nowy Świat). Głównym powodem stwarzania zagrożenia brd był postój na jezdni (około 48%), na pasie dla rowerów (23%) i na chodniku (15%) - rys. 4.18 i rys. 4.19. Wśród incydentów (odnotowano 4) należy wymienić jazdę drogą dla rowerów (3) oraz przesłanianie widoczności innym pojazdom skutkujące niebezpieczną sytuacją w ruchu.

Rys. 4.19 Zagrożenie brd przez pojazdy realizujące dostawy na ul. Świętokrzyskiej, postój na pasie dla rowerów
