FORMULARZ AUDYTU BRD		Arkusz 1
Audytor	Tomasz Mackun	
Data, Godzina	05.07.2025 09:18	
Pogoda	Słonecznie

METRYKA WEDŁUG INWENTARYZACJI			
NR PRZEJŚCIA	2025013		
DZIELNICA	Praga Południe	KATEGORIA	powiatowa
ULICA	Międzyborska	LICZBA PASÓW	2
SKRZYŻOWANIE ZIAZD	Zbaraską		
OPIS	Międzyborską

FORMULARZ AUDYTU BRD		Arkusz 2
NR PRZEJŚCIA	2025013

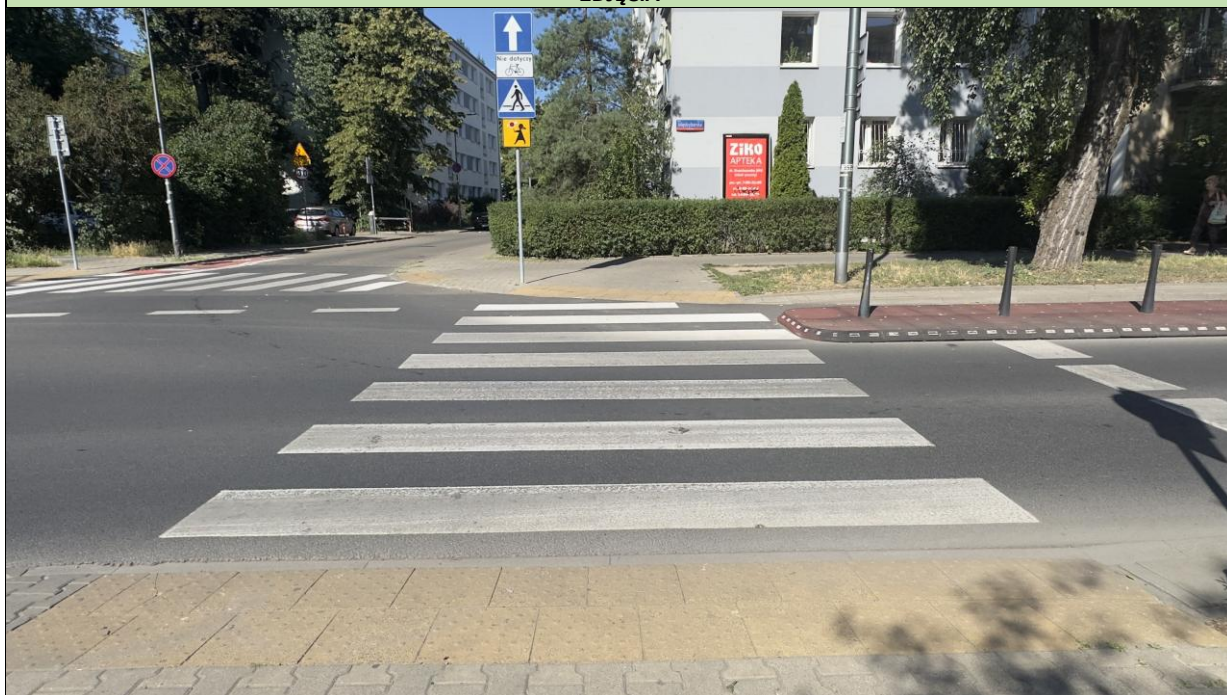
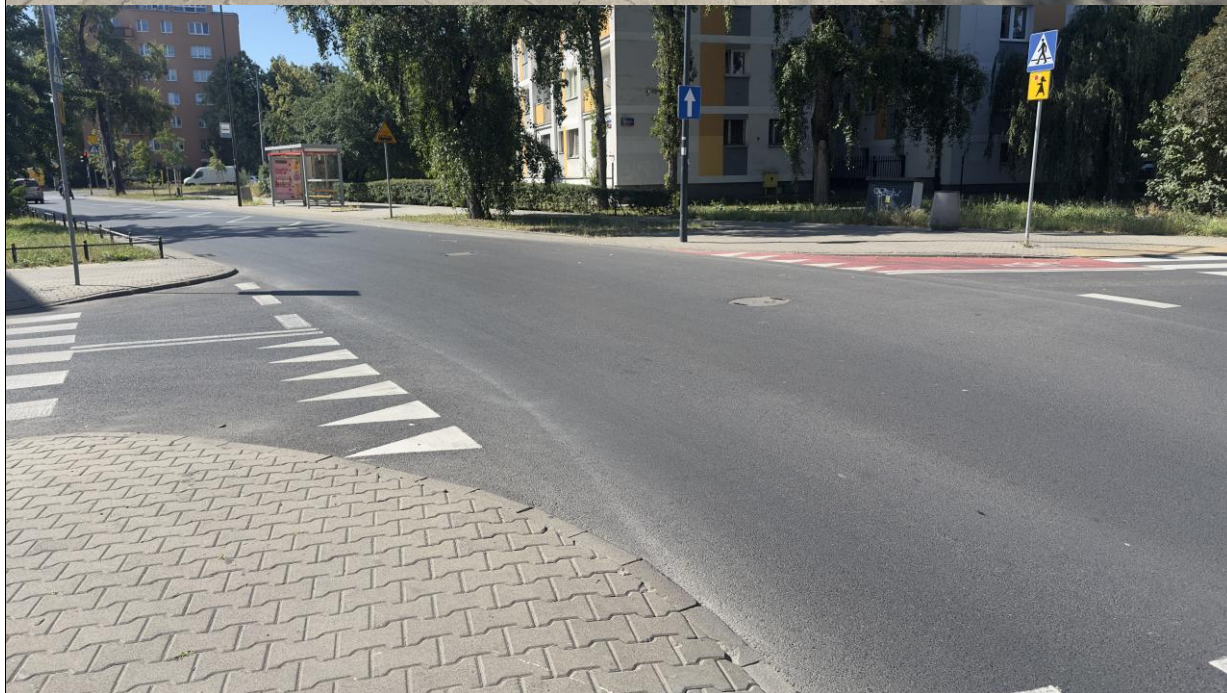
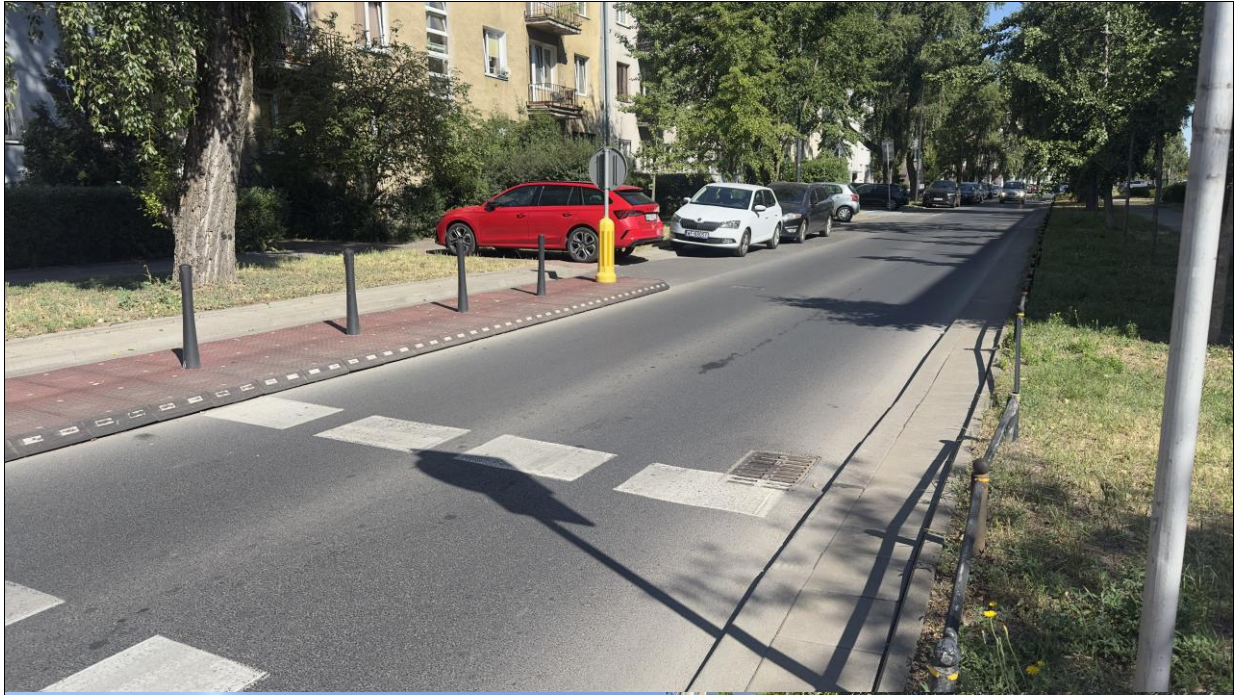
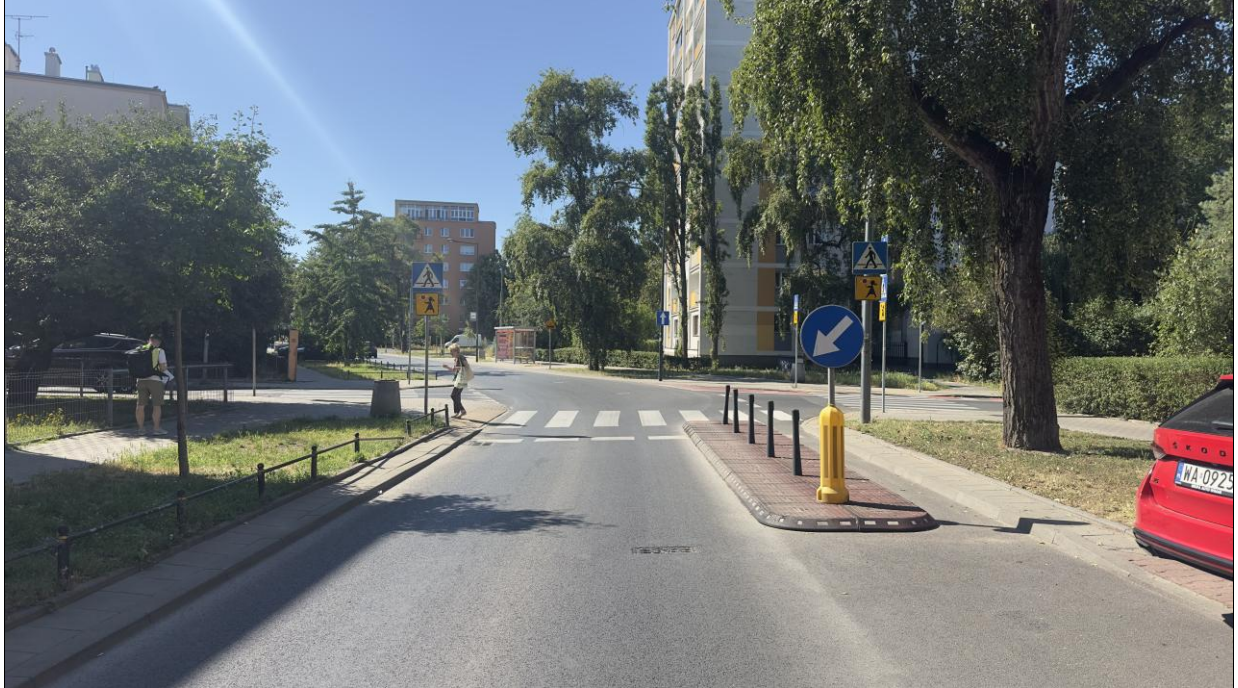
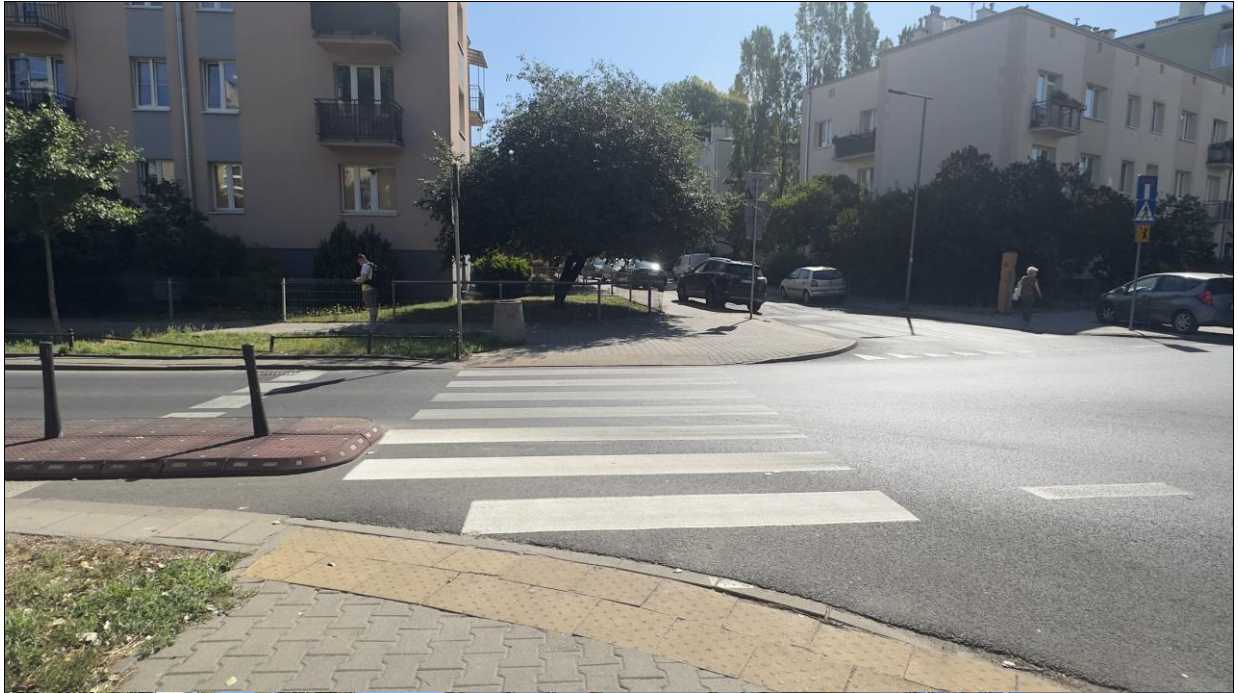
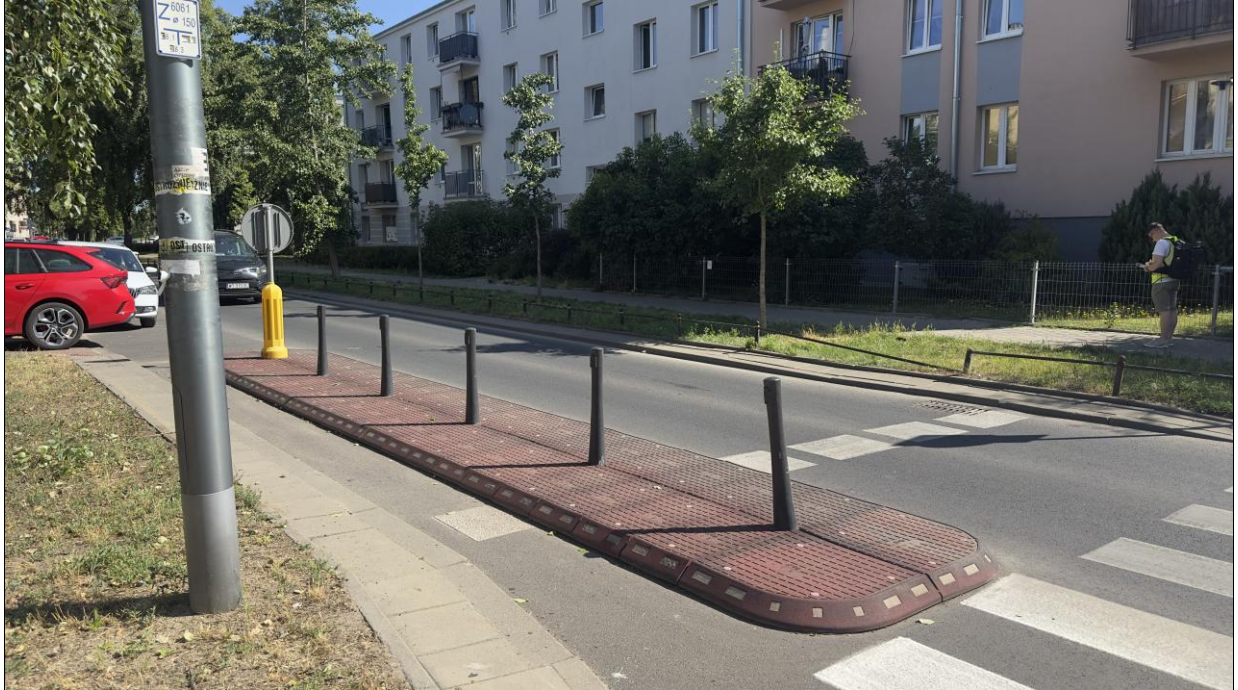
ZDJĘCIA

Przeście dla pieszych przez ulicę Międzyborską, przy skrzyżowaniu z ul. Zbaraska. Przeście zlokalizowane jest na drodze nadrzędnej o jednym kierunku ruchu. Jest to przeście oznaczone jako przeście szkolne.

Zastosowano zawężenie prześcia dla pieszych poprzez wyspę przy krawędzi jezdni (jest to zjawisko pozytywne) ponieważ teoretycznie skraca długość prześcia. Jednakże oznakowanie P-10 prowadzone jest do pierwotnej krawędzi jezdni. W zaistniałej sytuacji istnieje ryzyko, że pieszy, gdy wejdzie na „zebrę” przy pierwotnej krawędzi jezdni (w miejscu, gdzie nie istnieje wymagana widoczność) nie będzie zachowywał ostrożności i będzie przekraczał jezdnię mając pierwszeństwo. Kierowca może być zaskoczony nagłym pojawieniem się pieszego na prześciu i może dochodzić do zdarzeń z udziałem niechronionych użytkowników ruchu.

Zaleca się w obszarze zawężenia prześcia zlikwidować oznakowanie P-10, zrealizować przestrzeń chodnika do nowej krawędzi jezdni. Przy nowej krawędzi należy zamontować płytki fakturowe. Pieszy będzie oczekiwał na przekroczenie jezdni w miejscu, gdzie będzie występowała znacznie lepsza widoczność kierowcy – pieszy. Dodatkowo w przestrzeni oczekiwania pieszy powinien być chroniony krawężnikiem wysokim.
