FORMULARZ AUDYTU BRD		Arkusz 1
Audytor	Kazimierz Jamroz	
Data, Godzina	02.07.2025 09:25	
Pogoda	Słonecznie

METRYKA WEDŁUG INWENTARYZACJI			
NR PRZEJŚCIA	2025022		
DZIELNICA	Śródmieście	KATEGORIA	powiatowa
ULICA	Plac Krasińskich	LICZBA PASÓW	2
SKRZYŻOWANIE ZJAZD	poza obszarem skrzyżowań/zjazdów		
OPIS	Krasickich przy Sądzie Najwyższym

FORMULARZ AUDYTU BRD		Arkusz 2
NR PRZEJŚCIA	2025022

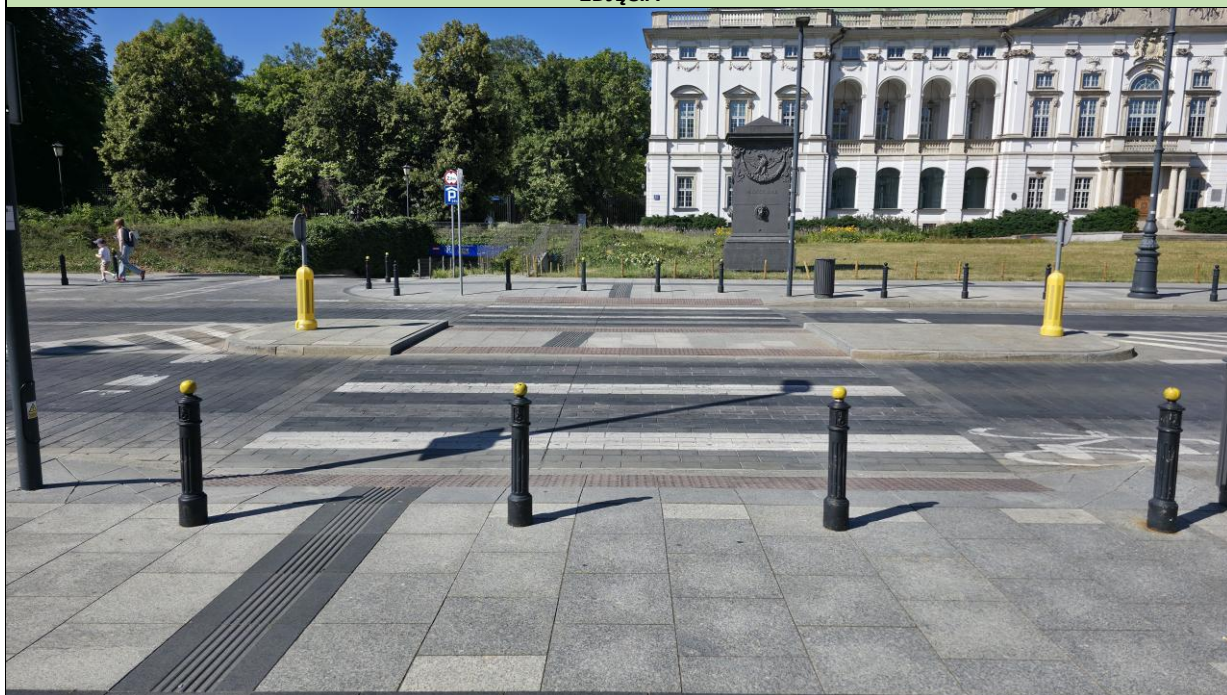
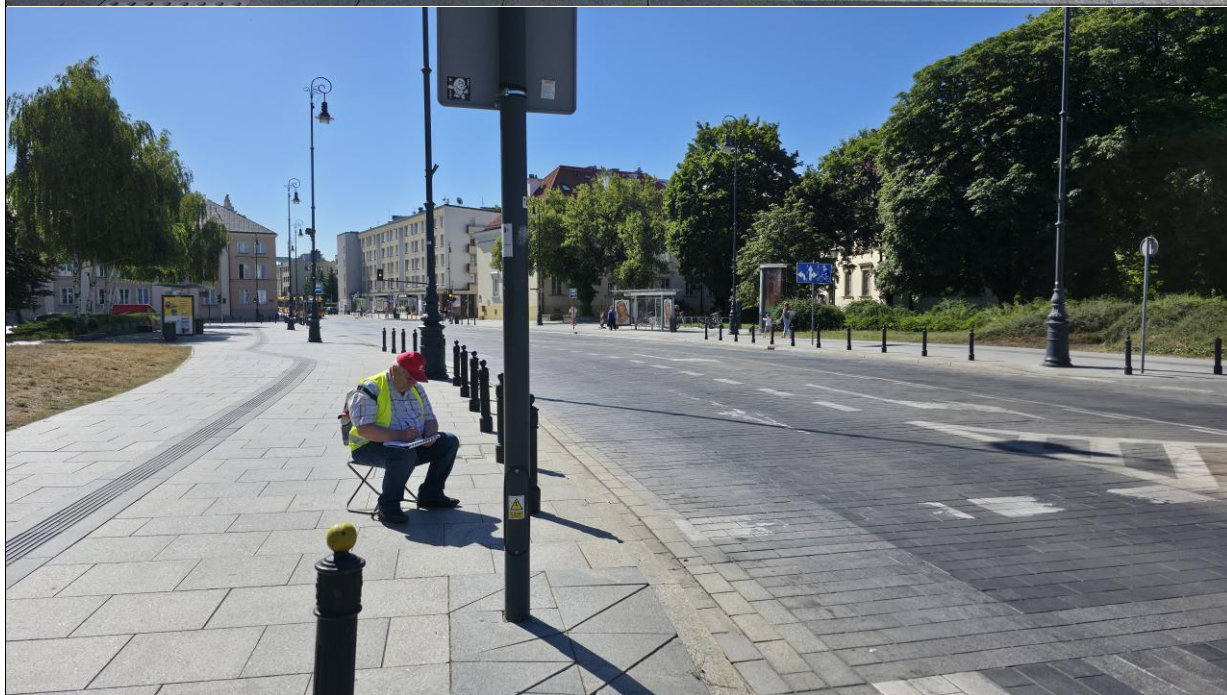
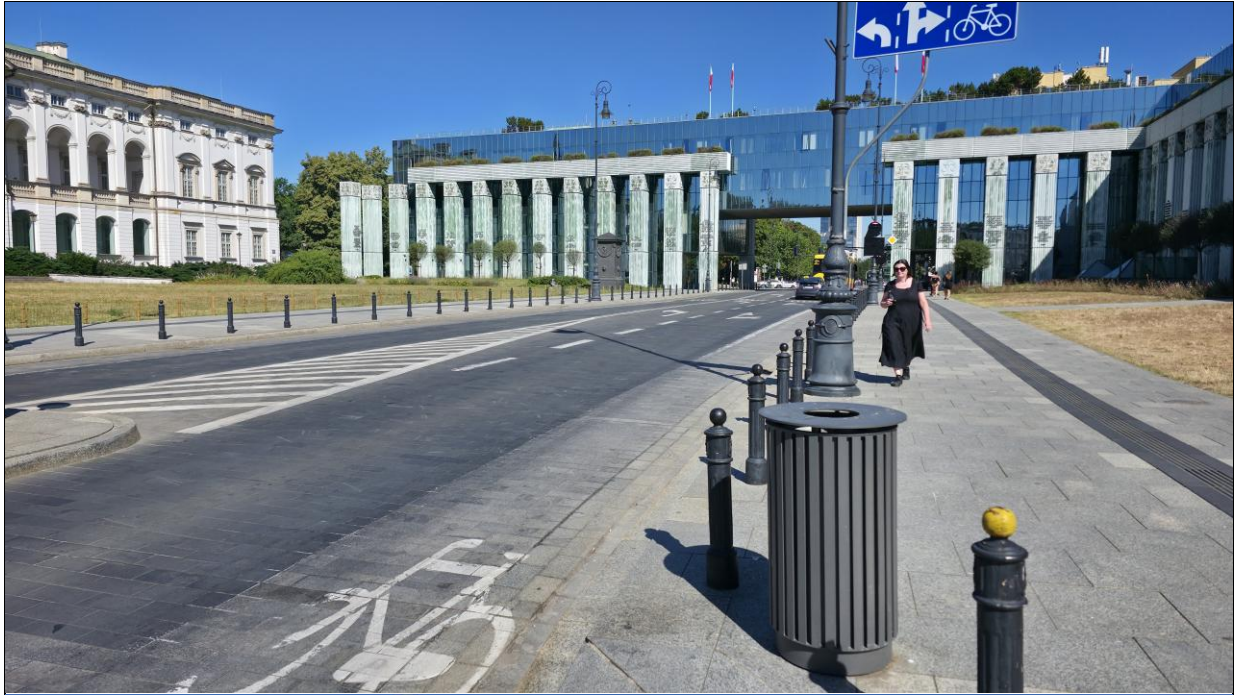
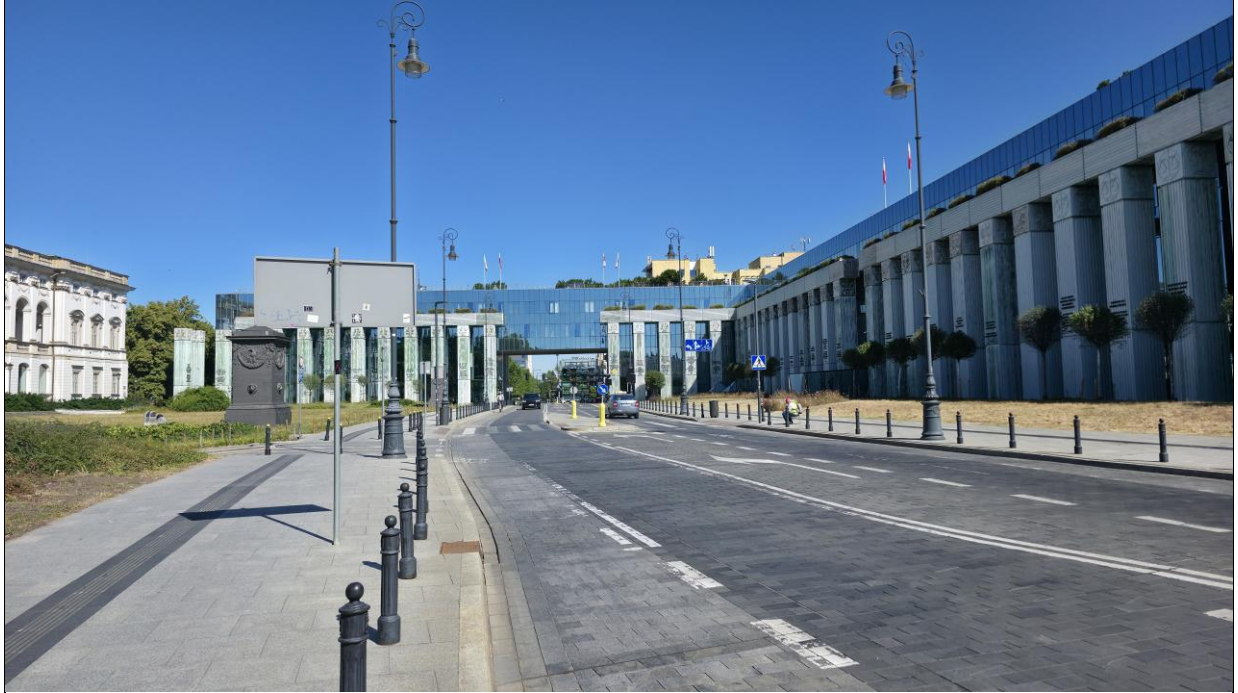
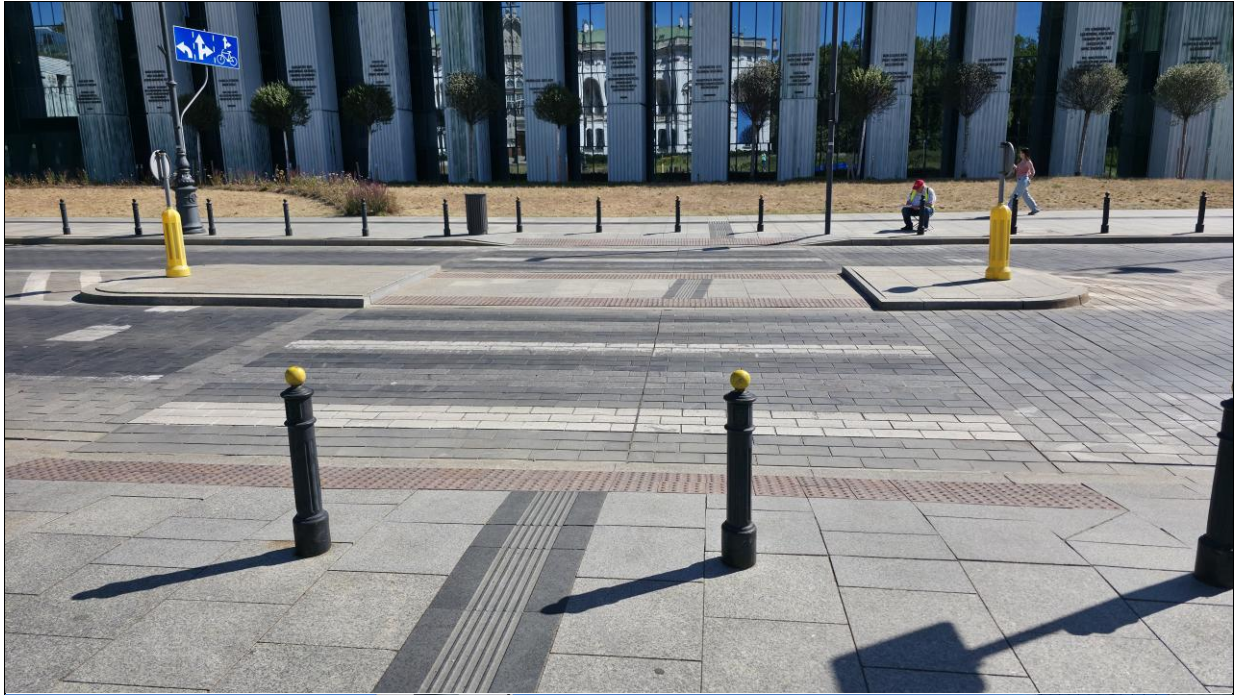
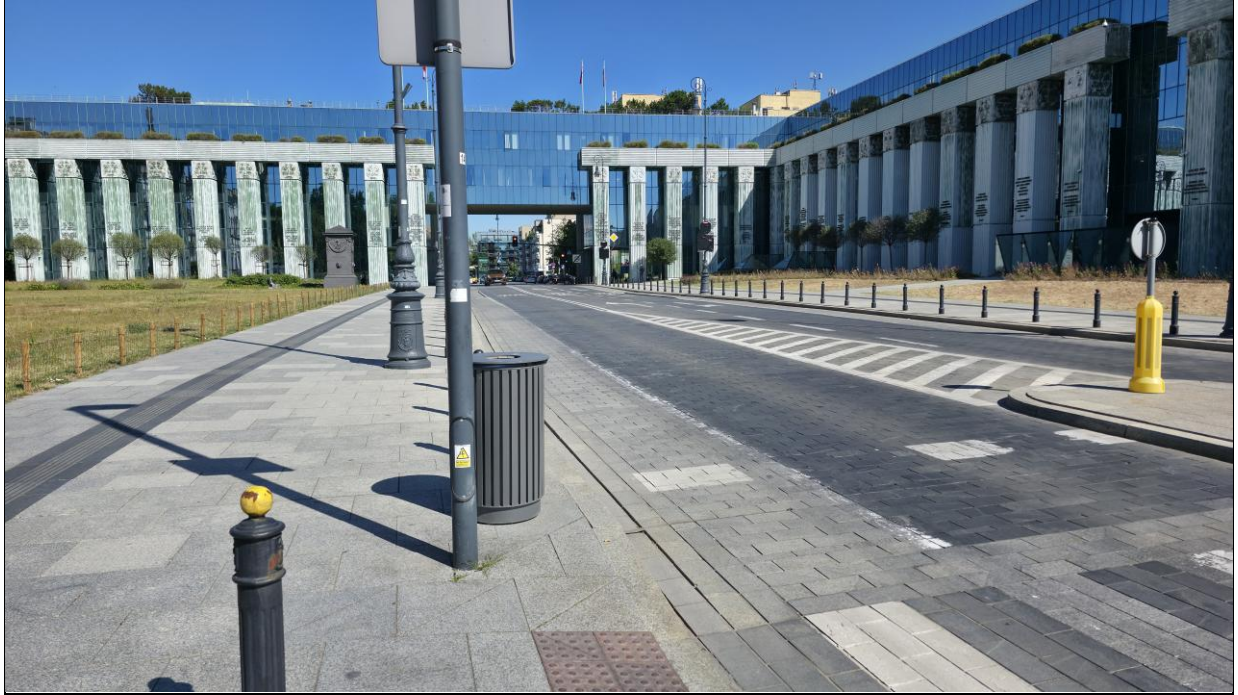
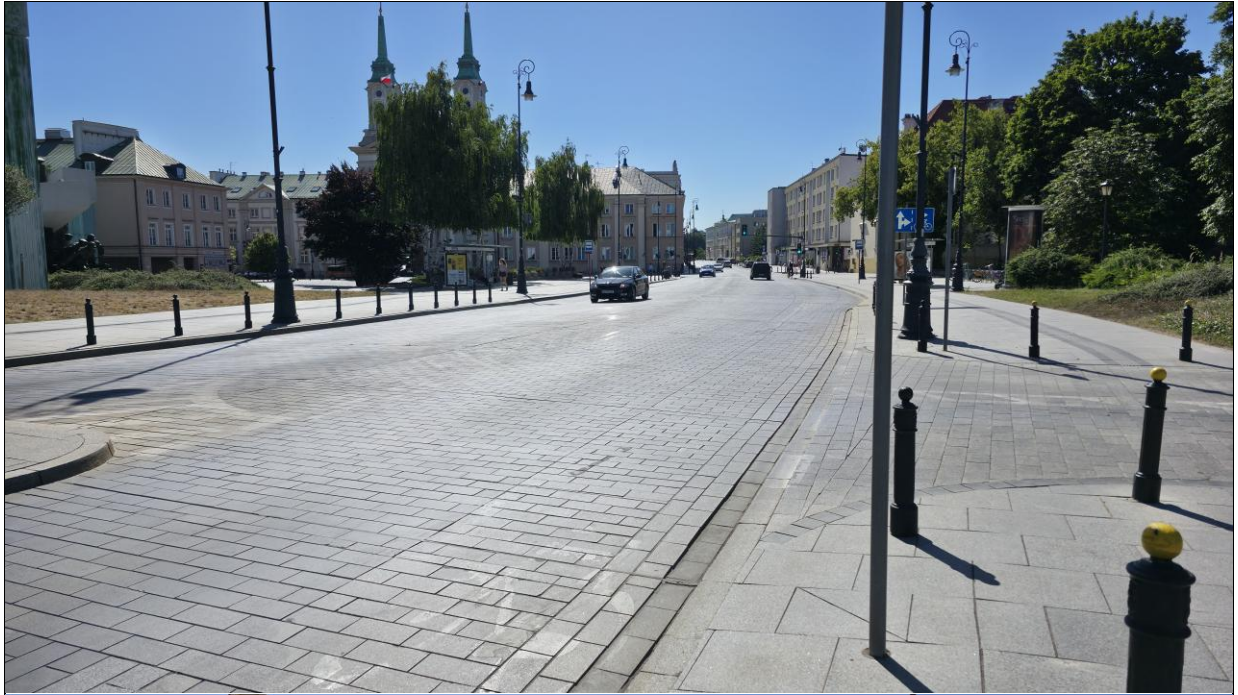
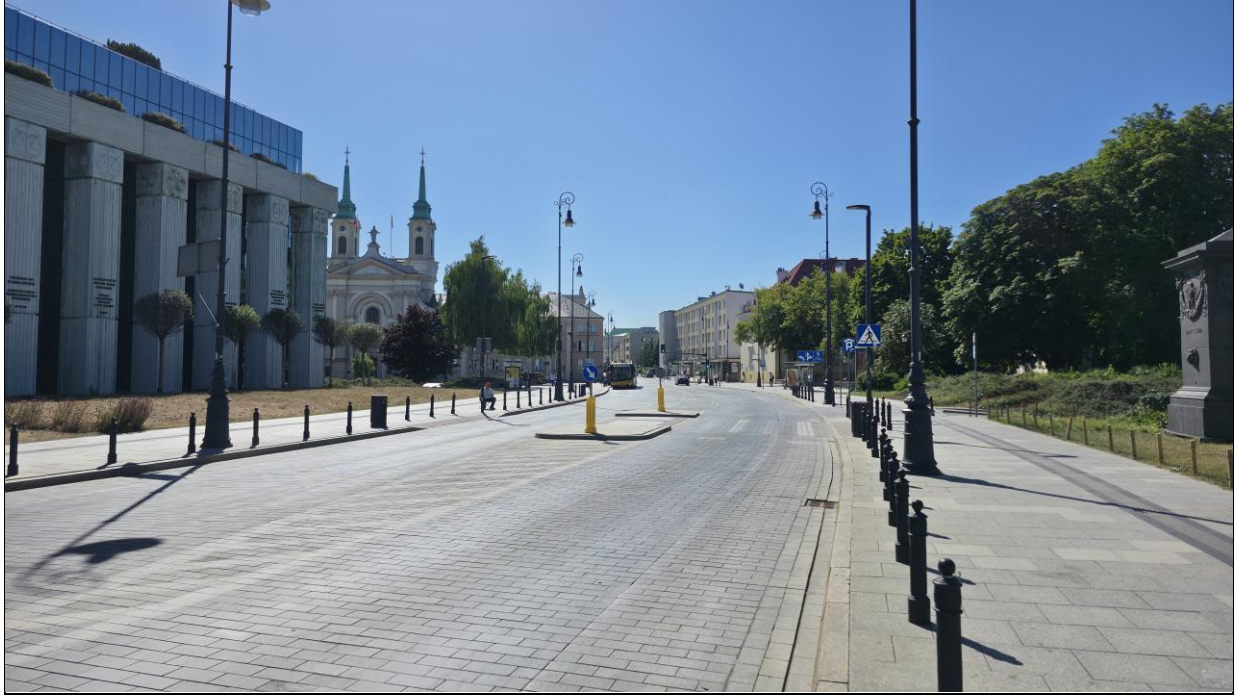
ZDJĘCIA

Przejście ma poprawne oznakowanie pionowe. Oznakowanie poziome w obszarze przejścia jest w dostatecznym lub złym, w szczególności wytarte są niektóre pasy przejścia dla pieszych (linia P-10 oraz linia P-14) oraz linie oddzielające pasy dla rowerów. Przejście jest wyposażone w rampy dla osób niepełnosprawnych (o pochyleniach przekraczających 10 %) oraz system prowadzenia dla osób niewidomych i słabowidzących. Nawierzchnie chodników w okolicy przejścia są w dobrym stanie technicznym. Nawierzchnia jezdni jest w dobrym stanie technicznym. Przejście dla pieszych oświetlone oświetleniem ulicznym. Drogi dla pieszych wzdłuż Placu Krasieńskich wygradzone słupkami uniemożliwiającymi parkowanie na chodniku.

Krawężniki zarówno na przejściu jak i na wyspie azylu usytuowane są na poziomie nawierzchni (0,0 + 0,5 – 1,0 cm), a wymaga się +2,0 cm (wymagania osób niewidomych z laską). Taki poziom stanowi utrudnienie dla osób niewidomych i niedowidzących (trudność w wykryciu krawędzi jezdni laską przez te osoby). Pasy ostrzegawcze na chodniku są wykonane z dwóch rzędów płytek fakturowych w odległości 0,2 m od krawędzi jezdni (wymaga się 0,5 m).

Zalecenia: Należy odnowić oznakowanie poziome. Natomiast przy okazji prowadzenia kolejnych remontów lub przebudowy urządzeń dla pieszych należy podnieść obniżony krawężnik na szerokości przejścia dla pieszych od strony chodnika na wysokość 2,0 cm (wpisano w rubrykę inne, nietypowe) oraz zmniejszyć (do nie więcej niż 10 %) pochylenie ramp przy krawężnikowych. Należy odsunąć przystanek poza obszar dobrej widoczności lub wykonać standardową zatokę autobusową.
