| FORMULARZ AUDYTU BRD | | Arkusz 1 |

| METRYKA WEDŁUG INWENTARYZACJI | | | |
|---|---|---|---|
| NR PRZEJŚCIA | 2025025 | | |
| OPIS | Twarda 2 | | |

Ocenianie przejście dla pieszych (nr 2025025), zlokalizowane jest na ul. Twardej, przy skrzyżowaniu z Placem Grzybowskim. Przejście znajduje się na trasie dla pieszych łączącej budynki mieszkalne z usługami oraz budynki użyteczności publicznej i parkingi. Na ulicy występuje dość duże natężenie ruchu kołowego (NK = 800 – 1000 P/h w okresie przedpołudniowym), natomiast na przejściu występuje małe natężenie ruchu pieszego i rowerowego (NP > 200 os/h w okresie przedpołudniowym).

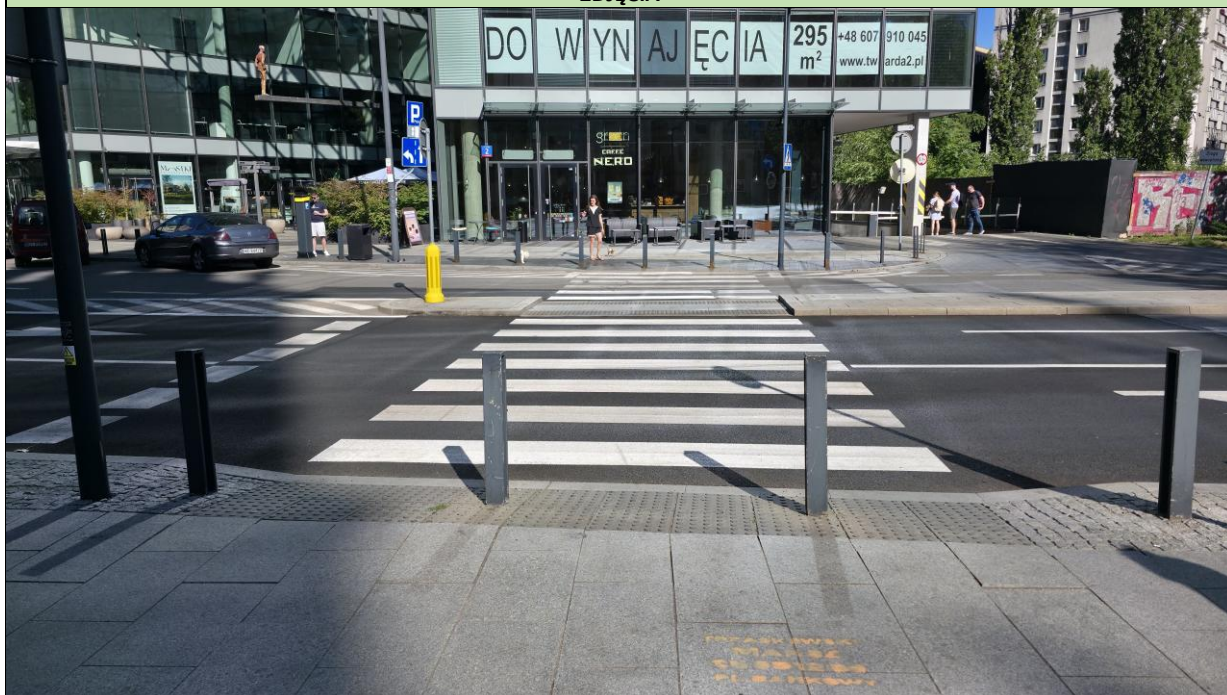
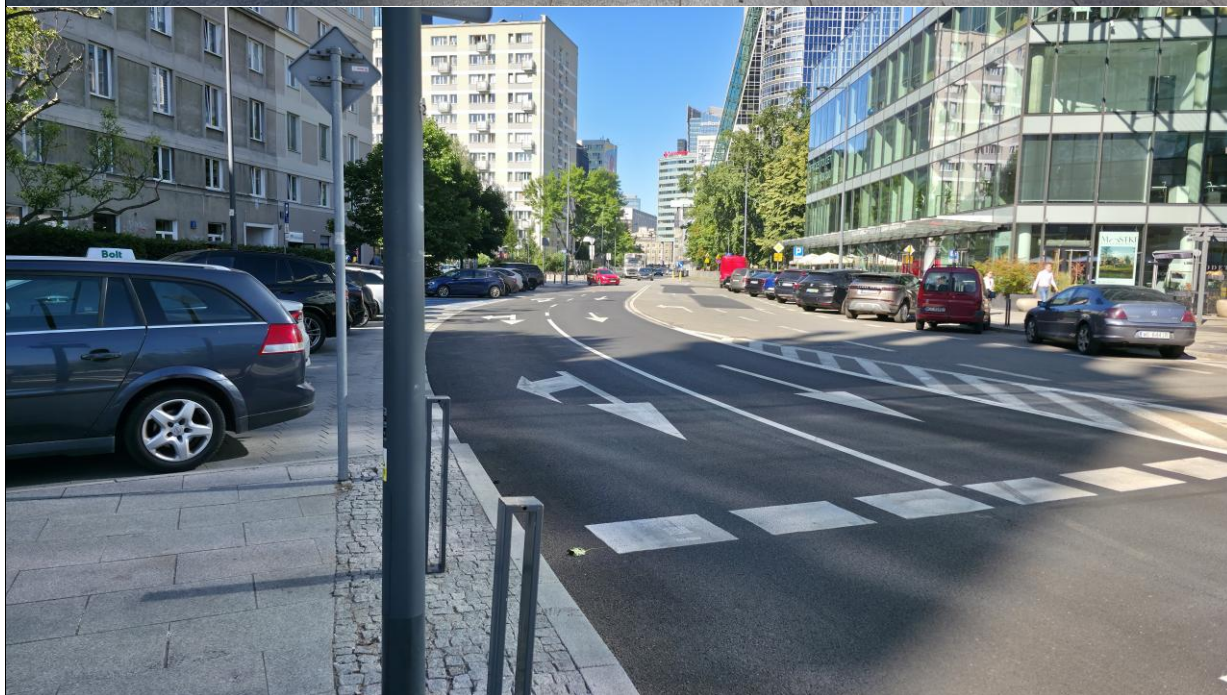
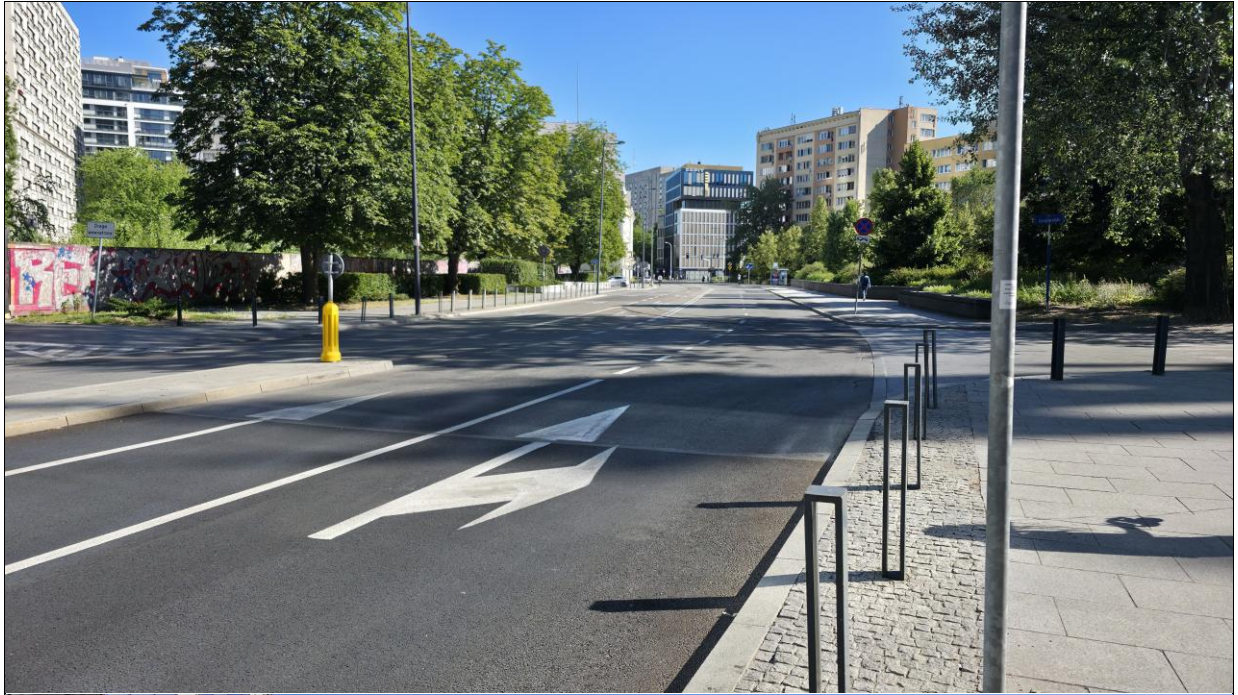
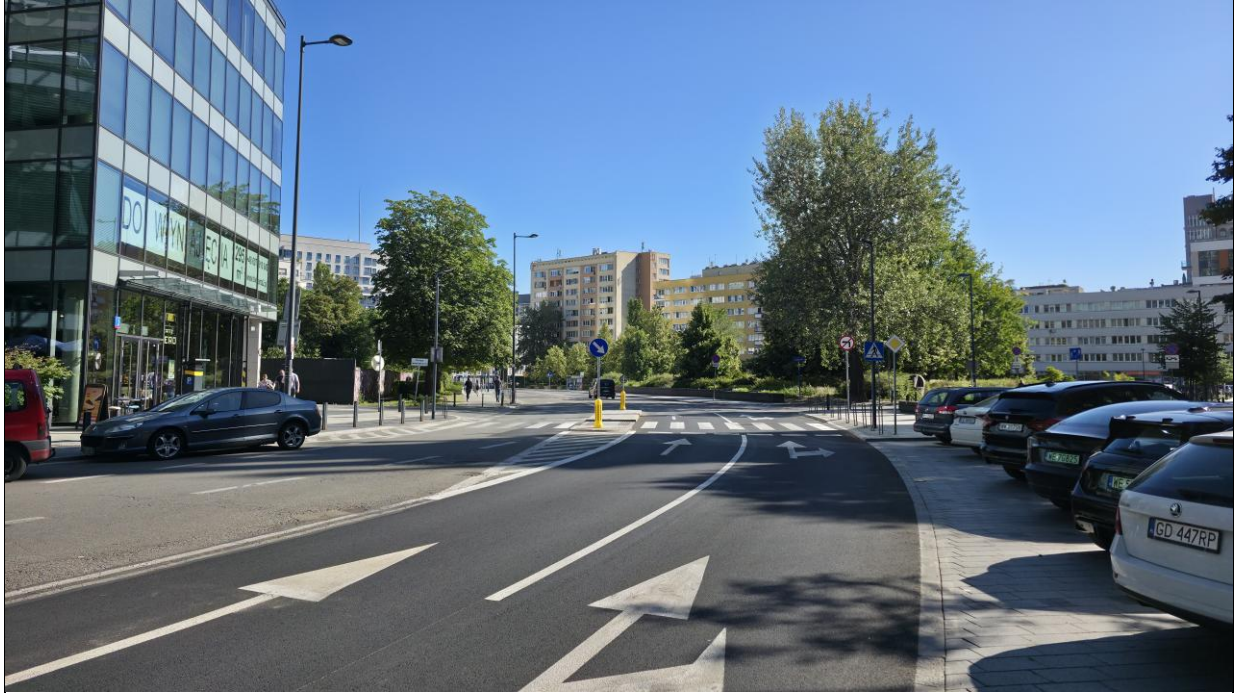
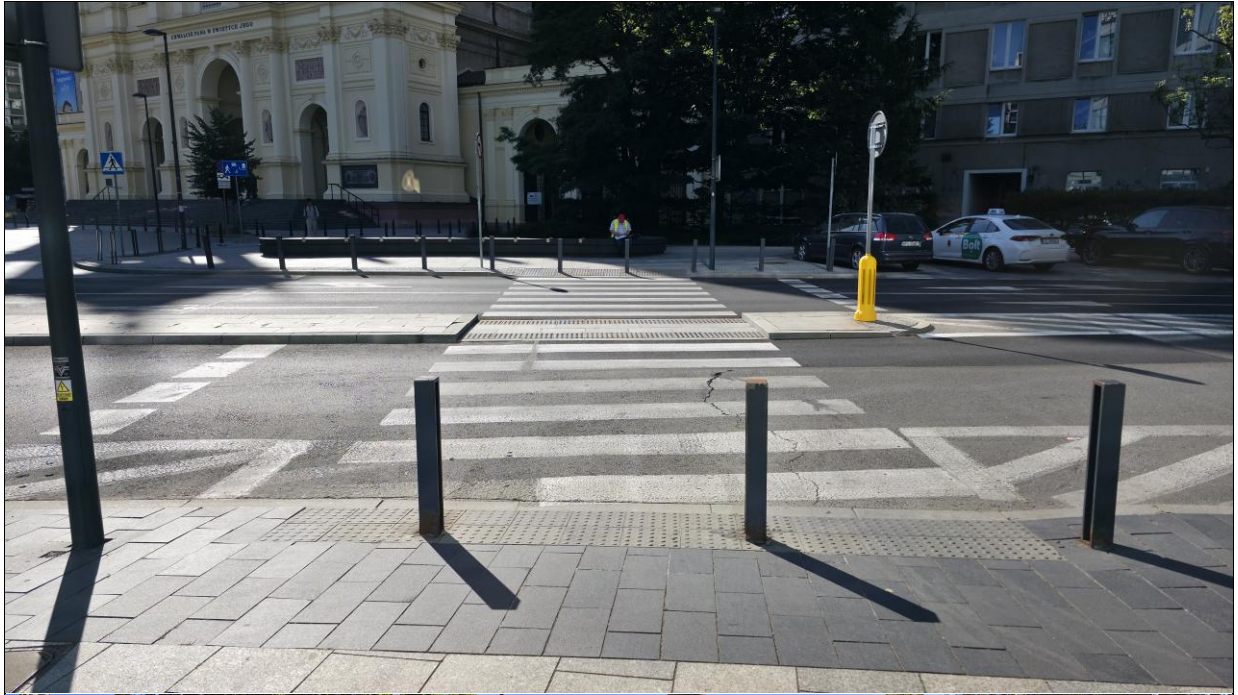
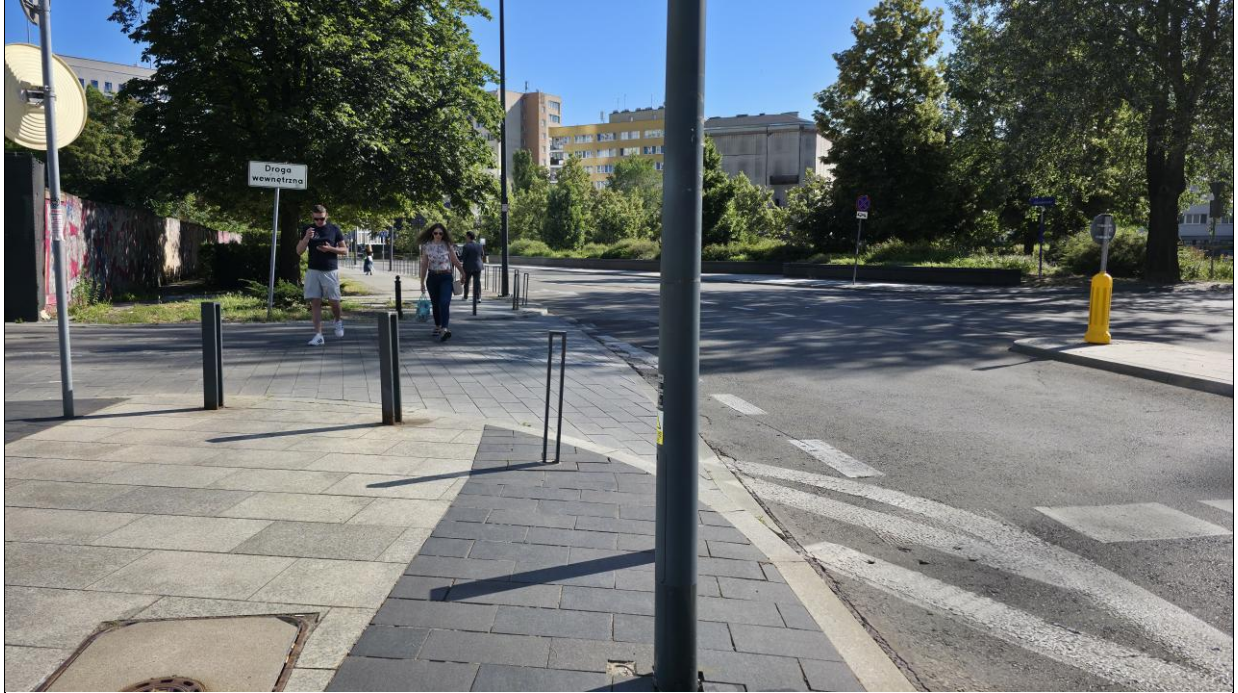
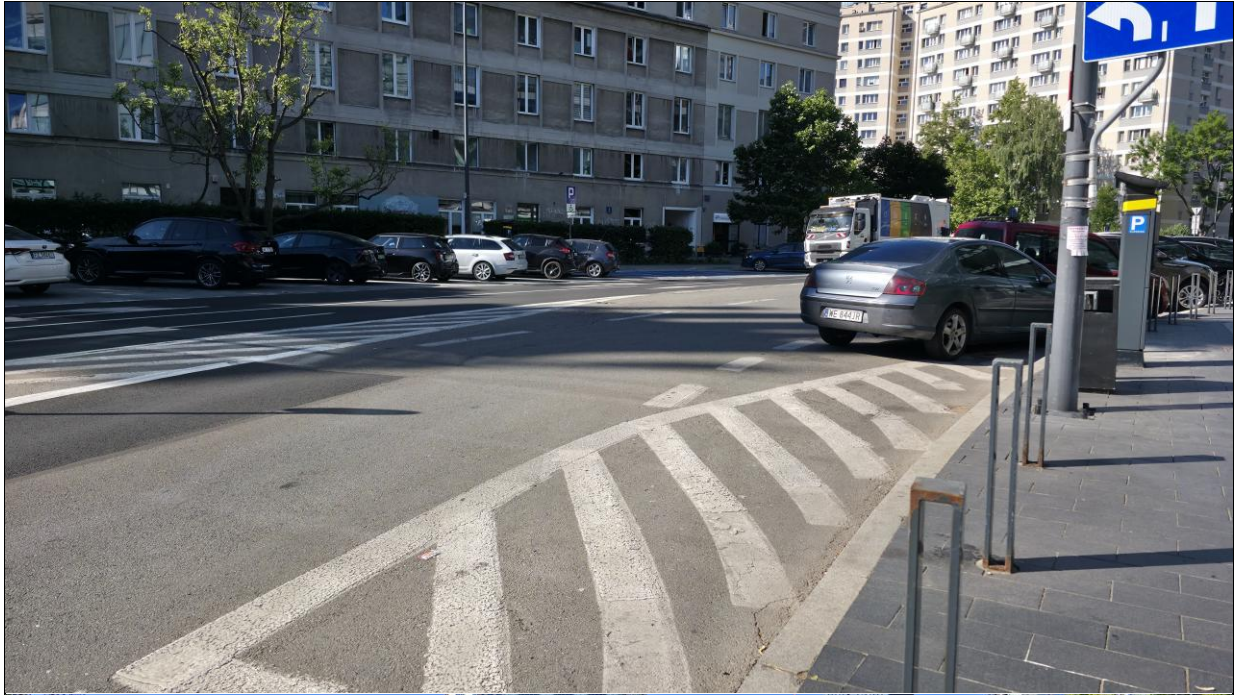
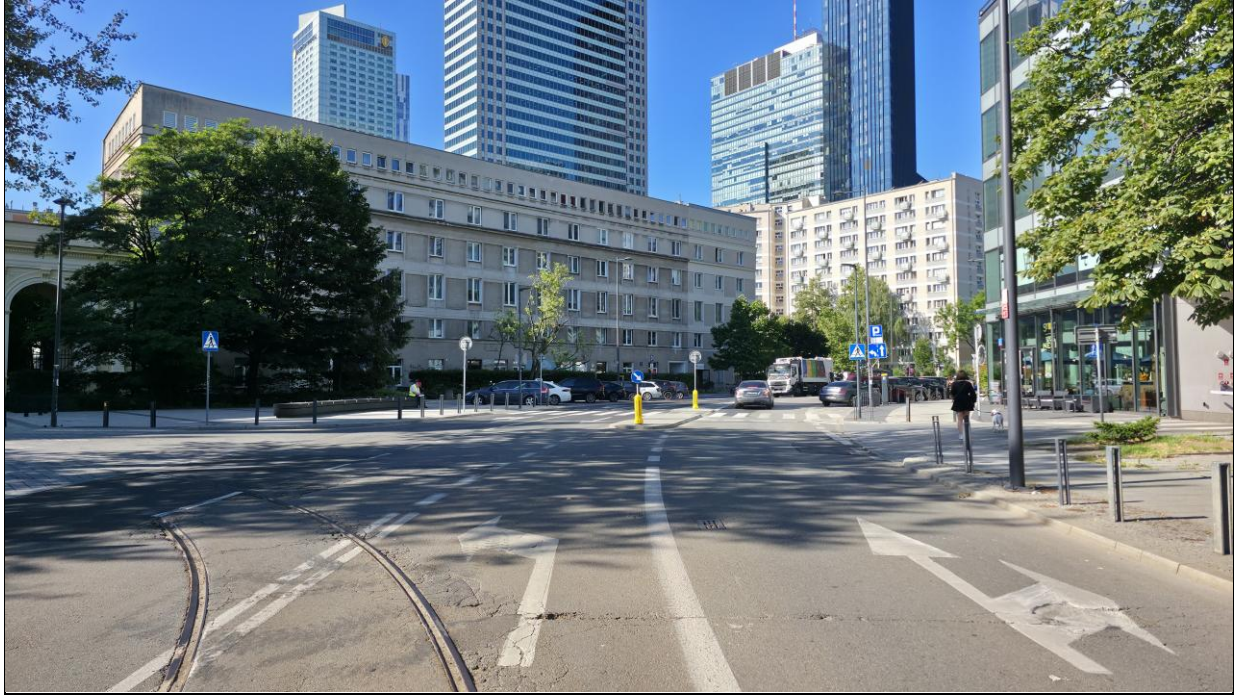
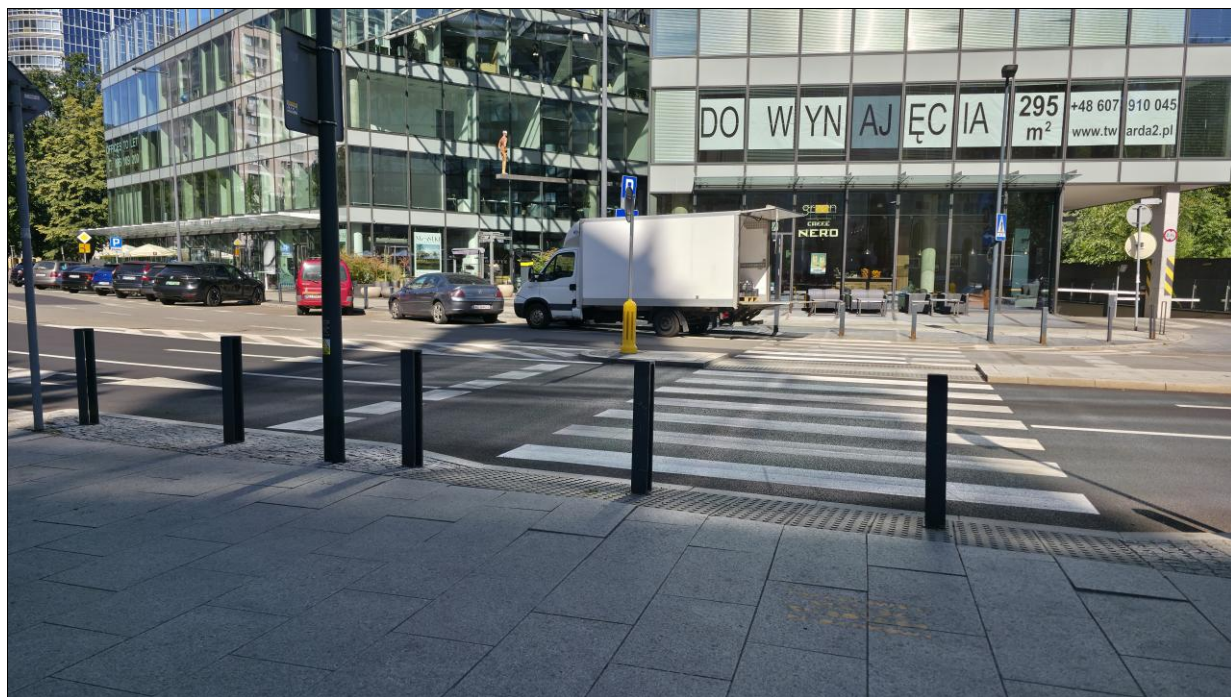
# ZDJĘCIA

Przejście dla pieszych ma łączną długość 14,8 m i szerokość 4,0 m. Jezdnia w łuku poziomym, składa się z dwóch pasów ruchu (2 x 3,6 m) po stronie południowej oraz jednego pasa ruchu (o szer. 4,3 m) i malowanej powierzchni wyłączzonej z ruchu (o szer. 1,5 m) rozdzielonych wyniesioną wyspą o szerokości 2,0 m, stanowiącą wyspę azylu dla pieszych. Na dojeżdżaniach do przejścia z chodników zamontowano pasy ostrzegawcze PO wykonane z dwóch rzędów płytek fakturowych koloru ciemno grafitowego (kontrastującego z kolorem krawężników i płytek chodnikowych) dla osób niewidomych i niedowidzących, a na wyspie tylko po jednym rzędzie płytek fakturowych. W odległości 5,0 m przed przejściem po jego zachodniej stronie (na dojeździe do przejścia) oraz 8,0 m za przejściem po zachodniej stronie zlokalizowane są zatoki postojowe dla samochodów. Przejście ma poprawne oznakowanie pionowe. Poza malowanym obszarem wyłączonym z ruchu oznakowanie poziome w obszarze przejścia jest w stanie dobrym. Przejście jest wyposażone w rampy dla osób niepełnosprawnych (o pochyleniach przekraczających 10 %) oraz system prowadzenia dla osób niewidomych i słabowidzących. Nawierzchnie chodników w okolicy przejścia są w dobrym stanie technicznym. Nawierzchnia jezdni jest w dobrym stanie technicznym. Przejście dla pieszych oświetlone oświetleniem ulicznym i dedykowanym. Przejście dla pieszych i drogi dla pieszych wzdłuż ul. Twardej wygrozione słupkami uniemożliwiającymi parkowanie na chodniku.

Spostrzeżenia: Analizowane przejście stanowi główne dojeżdżanie dla mieszkańców do usług i przystanków transportu zbiorowego, a pracowników i klientów obiektów użyteczności publicznej do miejsc pracy. Wyspa azylu usprawnia ruch pieszych, natomiast dwa pasy ruchu na jezdni południowej powodują, że prędkość pojazdów dojeżdżających do przejścia jest zbyt wysoka (często > 50 km/h). Zatoki postojowe pojazdów, mimo że zlokalizowane są bardzo blisko przejścia, nie pogarszają warunków widoczności pieszych przez kierowców zbliżających się do przejścia. Natomiast istotnym problemem zidentyfikowanym podczas inspekcji w terenie, jest malowana powierzchnia wyłączona z ruchu. Na tej powierzchni zatrzymują się pojazdy dostawcze i rozładują towar do pobliskich sklepów i kawiarni. Blokując na kilkanaście minut częściowo pas ruchu oraz połowę szerokości przejścia dla pieszych.

Krawężniki zarówno na przejściu jak i na wyspie azylu usytuowane są na poziomie nawierzchni (0,0 + 0,5 – 1,0 cm), a wymaga się +2,0 cm (wymagania osób niewidomych z laską). Taki poziom krawężnika stanowi utrudnienie dla osób niewidomych i niedowidzących (trudność w wykryciu krawędzi jezdni laską przez te osoby). Pasy ostrzegawcze na chodniku są wykonane z dwóch rzędów płytek fakturowych w odległości 0,2 m od krawędzi jezdni (wymaga się 0,5 m).

Część tych spostrzeżeń wynika z nowych standardów zapisanych w przygotowywanych wytycznych WR-D-41-2 (wysokość obniżonego krawężnika i odległość pasa ostrzegawczego od krawędzi jezdni), a nie uwzględnionych w metodyce prowadzenia audytu opracowanej w 2016 roku, dlatego uwagi te zapisano jako „inne, nietypowe, opisane w tekście”.

Zalecenia: W obszarze analizowanego przejścia dla pieszych należy wprowadzić zmniejszony do 30 km/h limit prędkości dopuszczalnej. Należy zastosować sygnalizację świetlną na przejściu dla pieszych, bądź zawęzić jezdnię południową do jednego pasa. Należy zastąpić malowaną powierzchnię wyłączoną z ruchu (po północnej stronie jezdni) nawierzchnią twardą drogi dla pieszych w obszarze przejścia, a np. brukiem na pozostałym obszarze. W trakcie kolejnego remontu zaleca się podnieść obniżony krawężnik na szerokości przejścia dla pieszych od strony chodnika i wyspy azylu na wysokość 2,0 cm. Należy obserwować i ewentualnie usprawnić system odwodnienia przejścia, szczególnie przy zachodnim krawężniku. Należy zbadać kontrastowość płytek fakturowych układanych na pasie ostrzegawczym w stosunku do otoczenia. W przypadku zbyt małego kontrastu zmienić kolor płytki lub płytek otoczenia. (Zalecenie wpisane w rubryce „inne, nietypowe”)
