FORMULARZ AUDYTU BRD		Arkusz 1
Audytor	Kazimierz Jamroz	
Data, Godzina	02.07.2025 10:40	
Pogoda	Słonecznie

METRYKA WEDŁUG INWENTARYZACJI			
NR PRZEJŚCIA	2025028		
DZIELNICA	Śródmieście	KATEGORIA	powiatowa
ULICA	Krakowskie Przedmieście	LICZBA PASÓW	2
SKRZYŻOWANIE ZJAZD	Krakowskie Przedmieście 26/28		
OPIS	Krakowskie Przedmieście, Uniwersytet

FORMULARZ AUDYTU BRD		Arkusz 2
NR PRZEJŚCIA	2025028

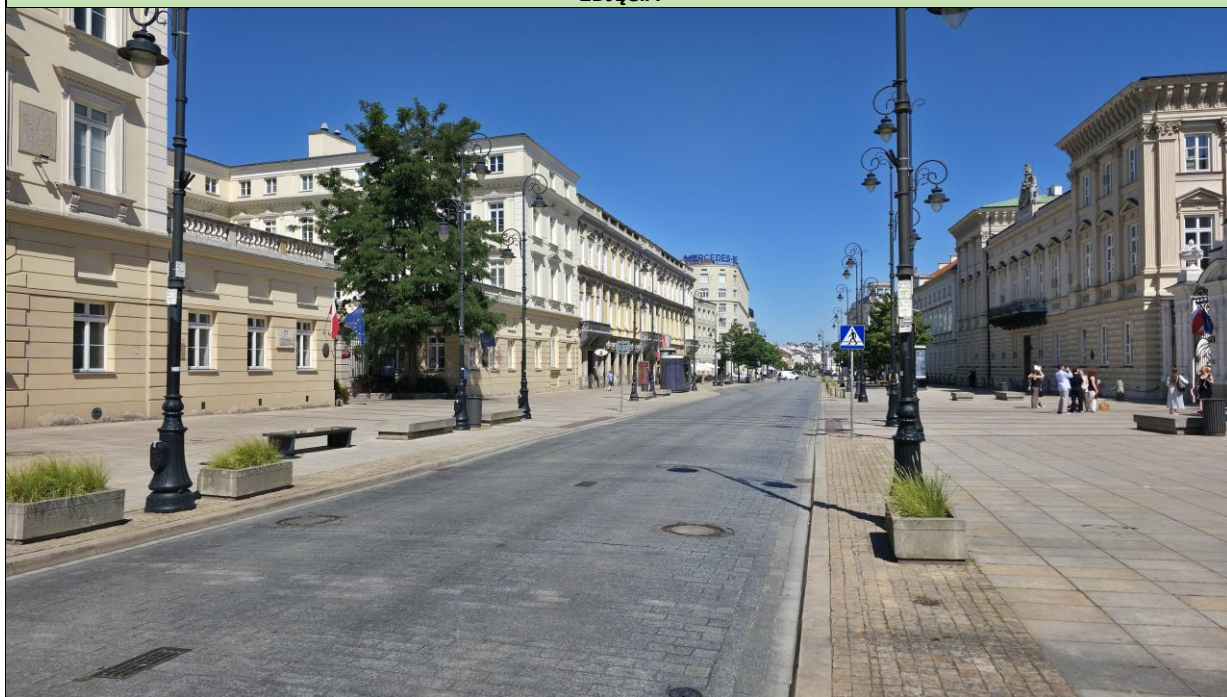
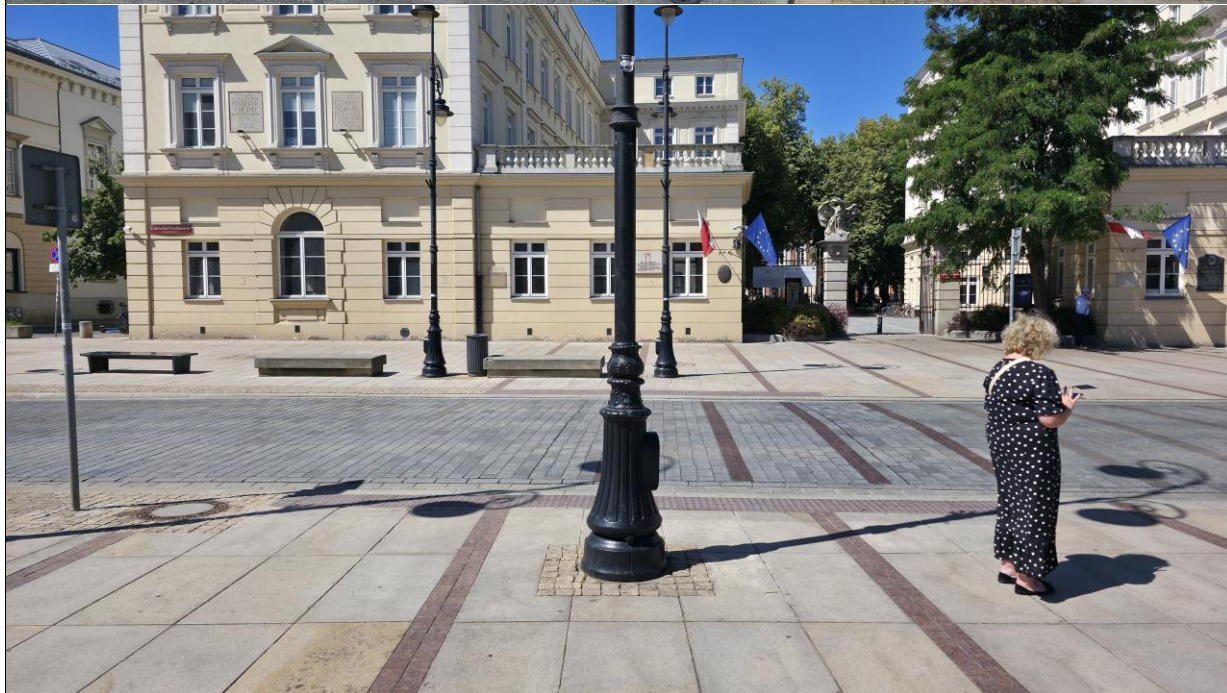
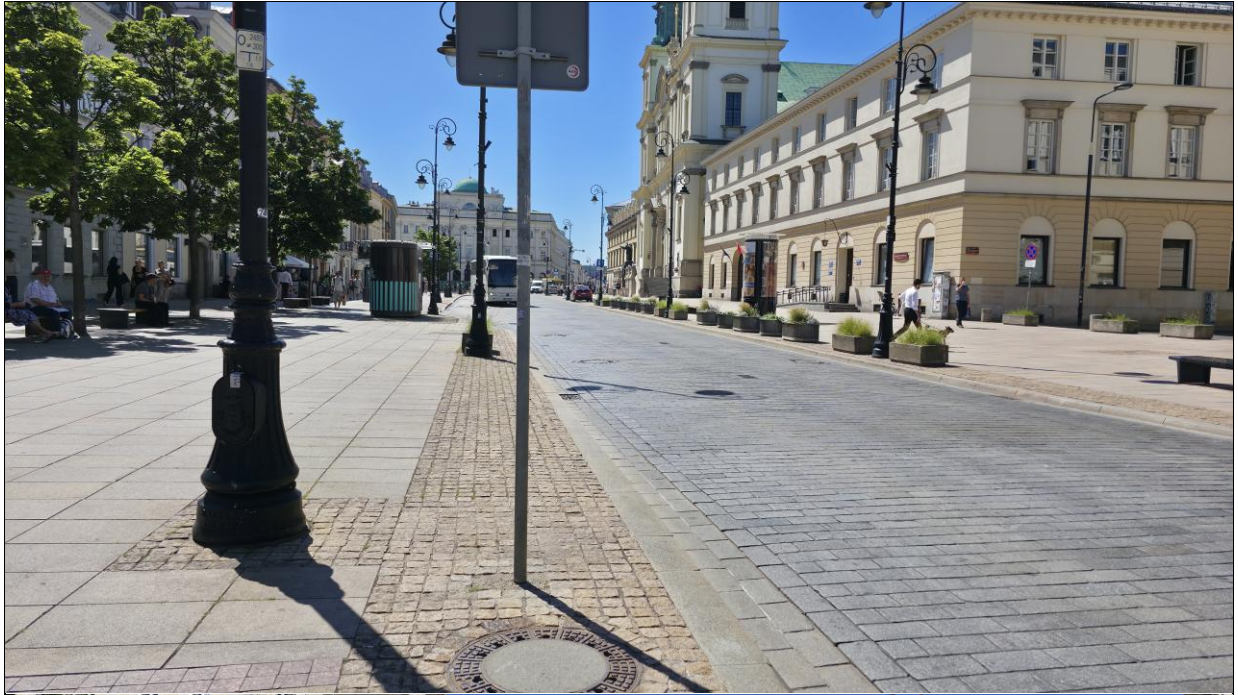
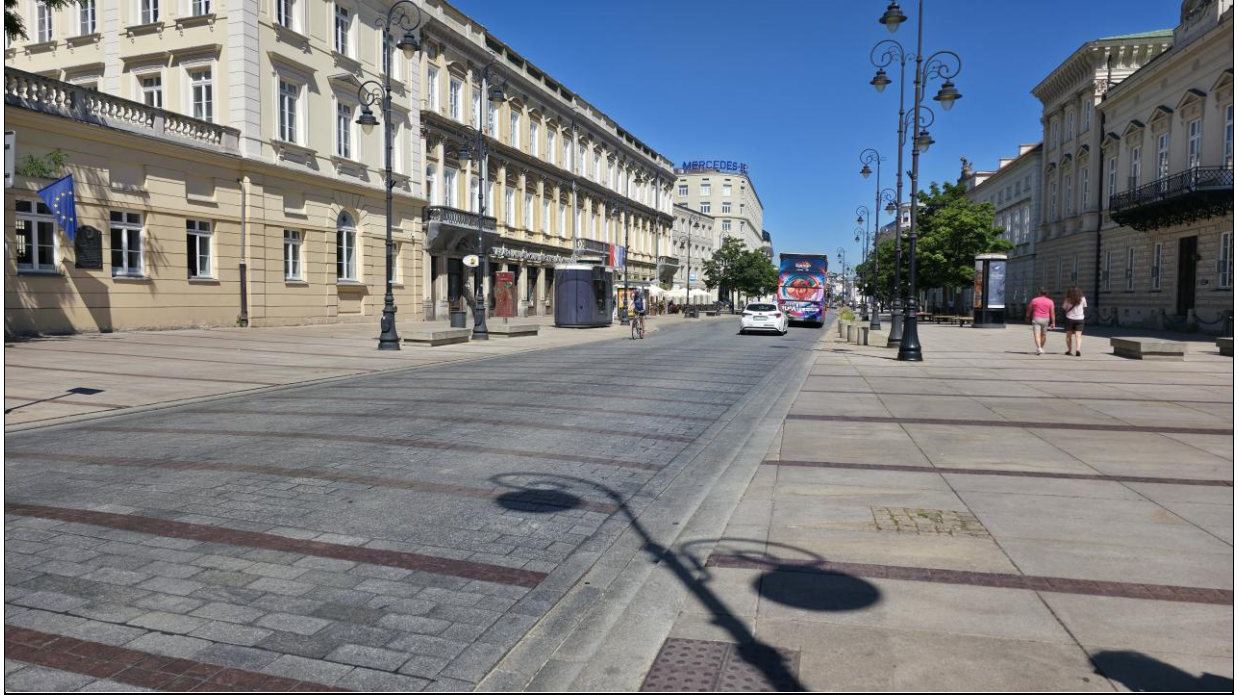
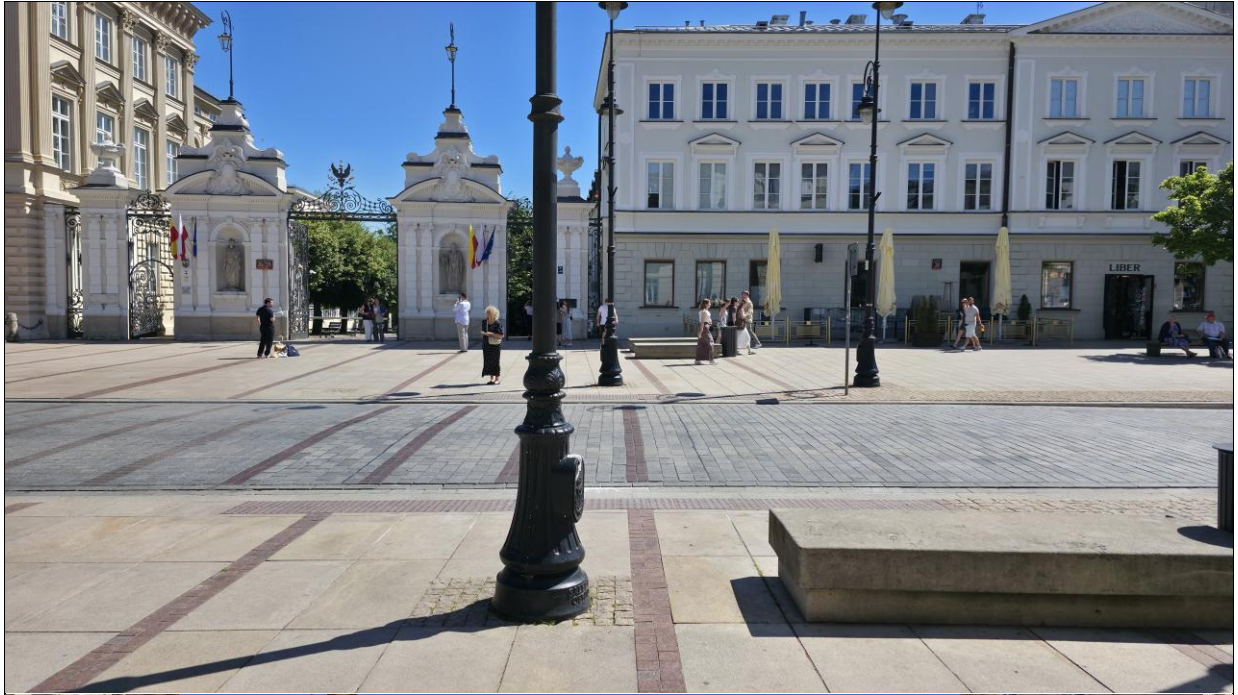
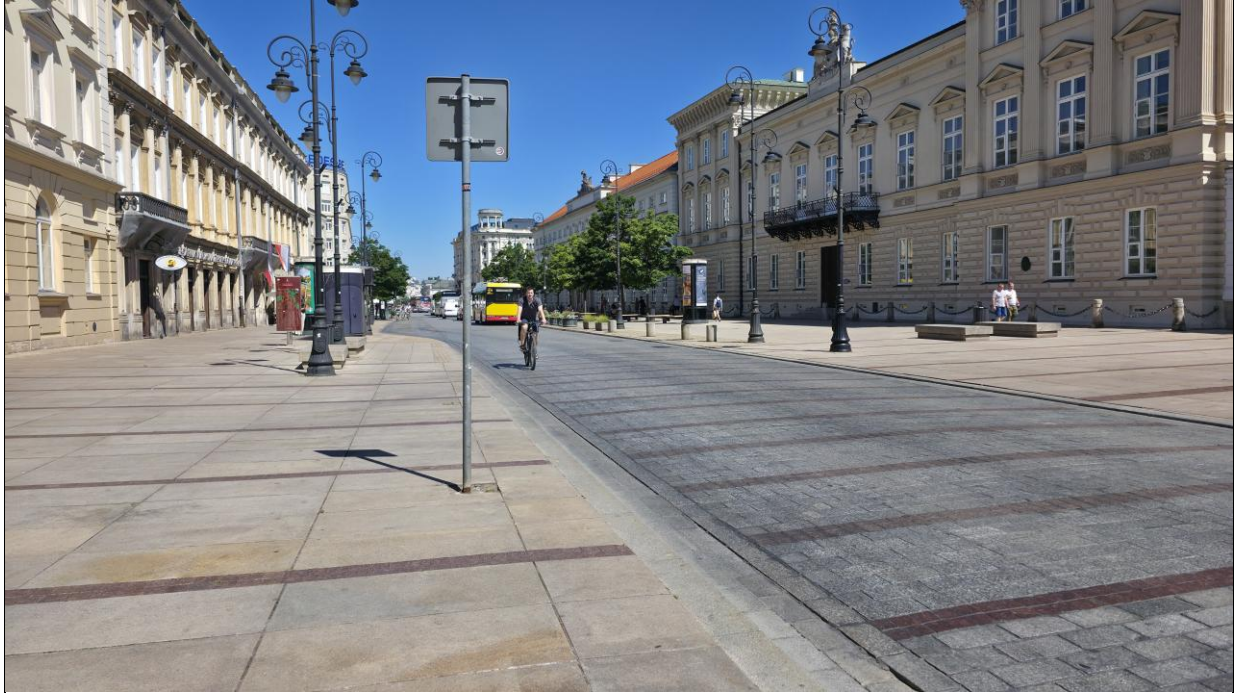
ZDJĘCIA

Przejście dla pieszych ma łączną długość 7,0 m i szerokość 4,4 m. Nawierzchnia jezdni wykonana jest z płytek kamiennych szlifowanych. Brak oznakowania poziomego na przejściu. Przejście wyznaczone jest za pomocą oznakowania pionowego. Na dojeżdżaniach do przejścia na chodnikach zamontowano pasy ostrzegawcze PO wykonane z dwóch rzędów płytek fakturowych koloru ciemno bordowego (kontrastującego z kolorem krawężników i kolorem płytek chodnikowych) stanowiące ułatwienie dla osób niewidomych i niedowidzących. Przejście jest wyposażone w rampy dla osób niepełnosprawnych (o pochyleniach przekraczających 10 %) oraz system prowadzenia dla osób niewidomych i słabowidzących. Nawierzchnie chodników w okolicy przejścia są w dobrym stanie technicznym. Nawierzchnia jezdni jest dobrym stanie technicznym. Przejście dla pieszych oświetlone oświetleniem ulicznym. Drogi dla pieszych wzdłuż ul. Karkowskie Przedmieście wygródzone są od jezdni słupkami lub gazonami i kwietnikami uniemożliwiającymi parkowanie pojazdów na chodniku.

Krawężniki zarówno na przejściu usytuowane są nieco wyżej niż w poziomie nawierzchni (1,0 – 2,0 cm), co odpowiada standardom. Pasy ostrzegawcze na chodniku są wykonane z dwóch rzędów płytek fakturowych w odległości 0,2 m od krawędzi jezdni (wymaga się 0,5 m). Spostrzeżenia te wynikają z nowych standardów zapisanych w przygotowywanych wytycznych WR-D-41-2 (wysokość obniżonego krawężnika i odległość pasa ostrzegawczego od krawędzi jezdni), a nie uwzględnionych w metodyce prowadzenia audytu opracowanej w 2016 roku, dlatego uwagi te zapisano jako „inne, nietypowe, opisane w tekście”.

Brakuje oznakowania poziomego przejścia. Na zachodnim obszarze oczekiwania pieszego na wejście na przejście usytuowana jest kamienna ława i zabytkowa latarnia, które blokują ok. 50 % szerokości przejścia. Natomiast w środku obszaru wschodniego usytuowana jest zabytkowa latarnia. Po północnej stronie przejść w jego sąsiedztwie zlokalizowane są wjazdy na teren UW, taka lokalizacja zjazdów przy braku wyraźnego wyznaczenia obszaru przejścia dla pojazdy wjeżdżające na teren UW mogą najeżdżać oczekiwania pieszego na przejście.

Zalecenia: Należy usunąć przeszkody (ława kamienna, latarnie zabytkowe) z obszaru oczekiwania pieszego na wejście na przejście lub zmienić lokalizację przejścia. Należy zastosować oznakowanie poziome (konwencjonalne lub stosowane na innych przejściach w strefie ochrony konserwatorskiej jak np.. na przejściu nr 2025027). Należy zbadać kontrastowość płytek fakturowych układanych na przejściu dla pieszych w stosunku do otoczenia. W przypadku zbyt małego kontrastu zmienić kolor płytki lub płytek otoczenia. Działania te jak również podniesienie krawężnika do 2,0 cm (zaleca się wykonać w czasie kolejnego remontu) (zalecenie wpisane w rubryce „inne, nietypowe”).
