FORMULARZ AUDYTU BRD		Arkusz 1
Audytör	Kazimierz Jamroz	
Data, Godzina	02.07.2025 11:10	
Pogoda	Słonecznie

METRYKA WEDŁUG INWENTARYZACJI			
NR PRZEJŚCIA	2025029		
DZIELNICA	Śródmieście	KATEGORIA	powiatowa
ULICA	Krakowskie Przedmieście	LICZBA PASÓW	2
SKRZYŻOWANIE ZIAZD	Tokarzewskiego-Karaszewicza		
OPIS	Krakowskie Przedmieście

FORMULARZ AUDYTU BRD		Arkusz 2
NR PRZEJŚCIA	2025029

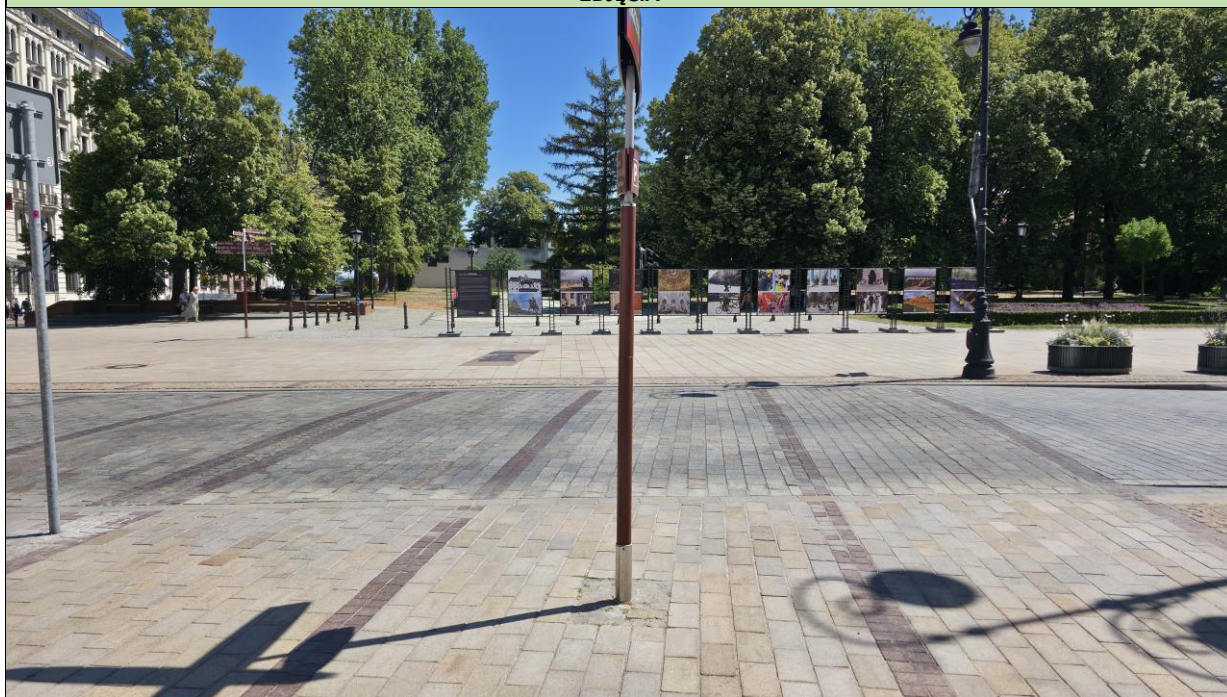
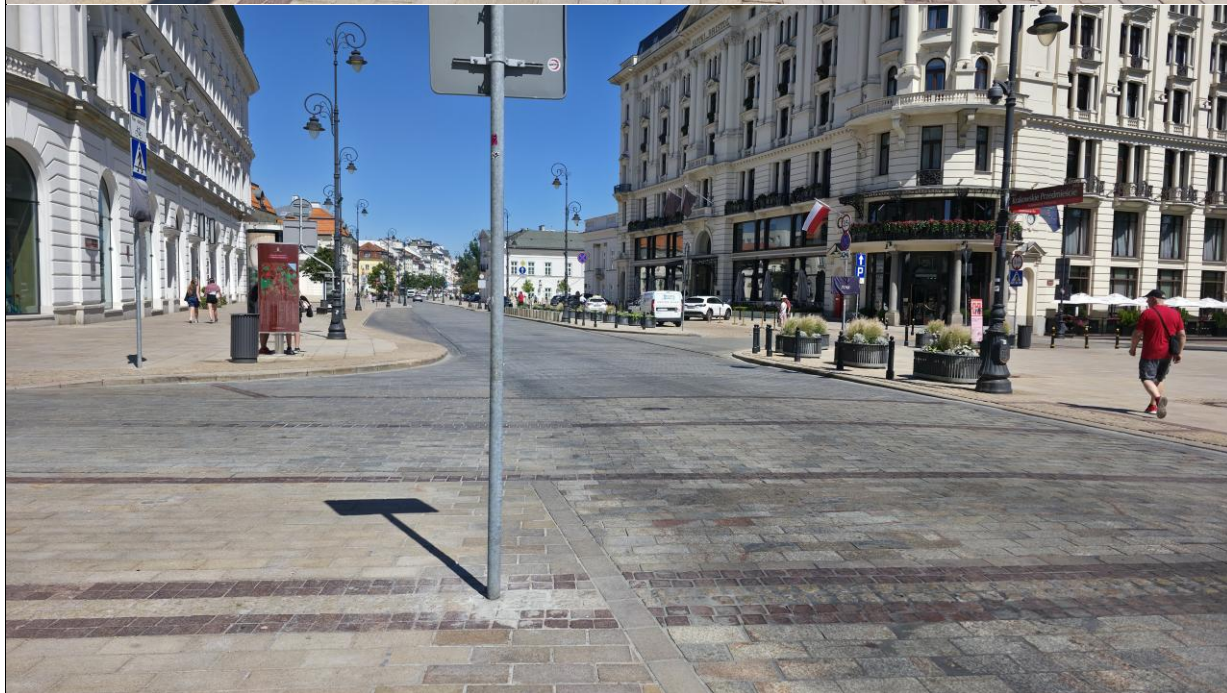
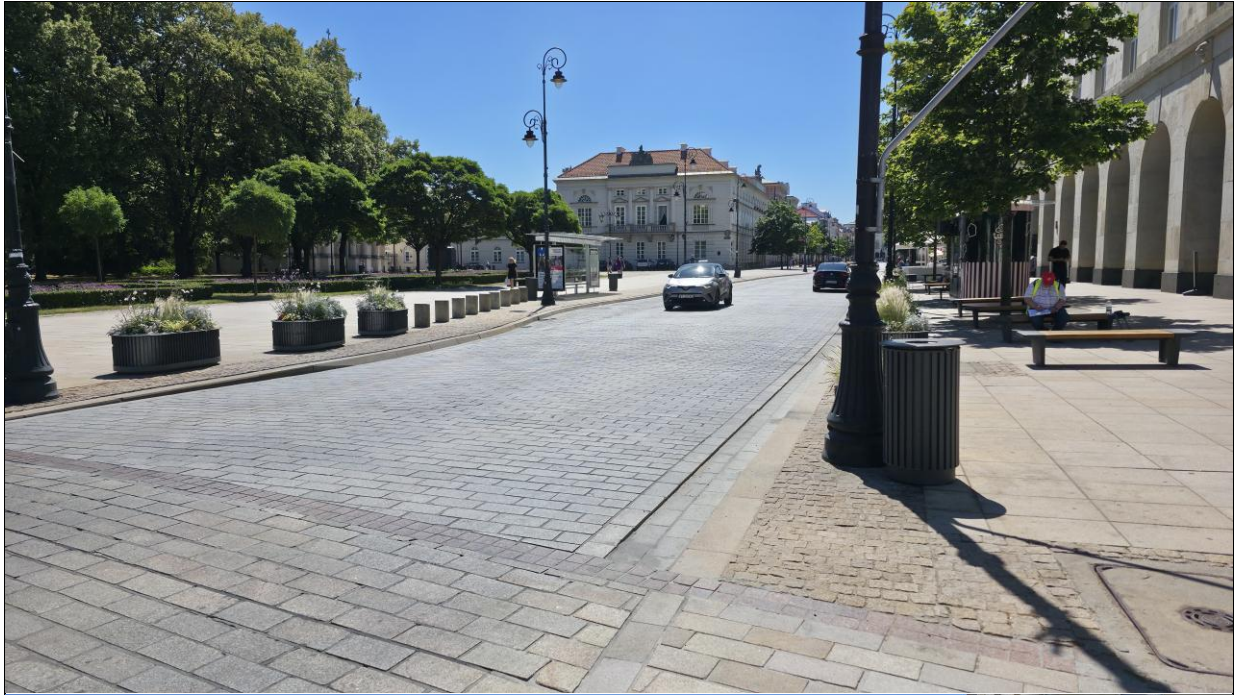
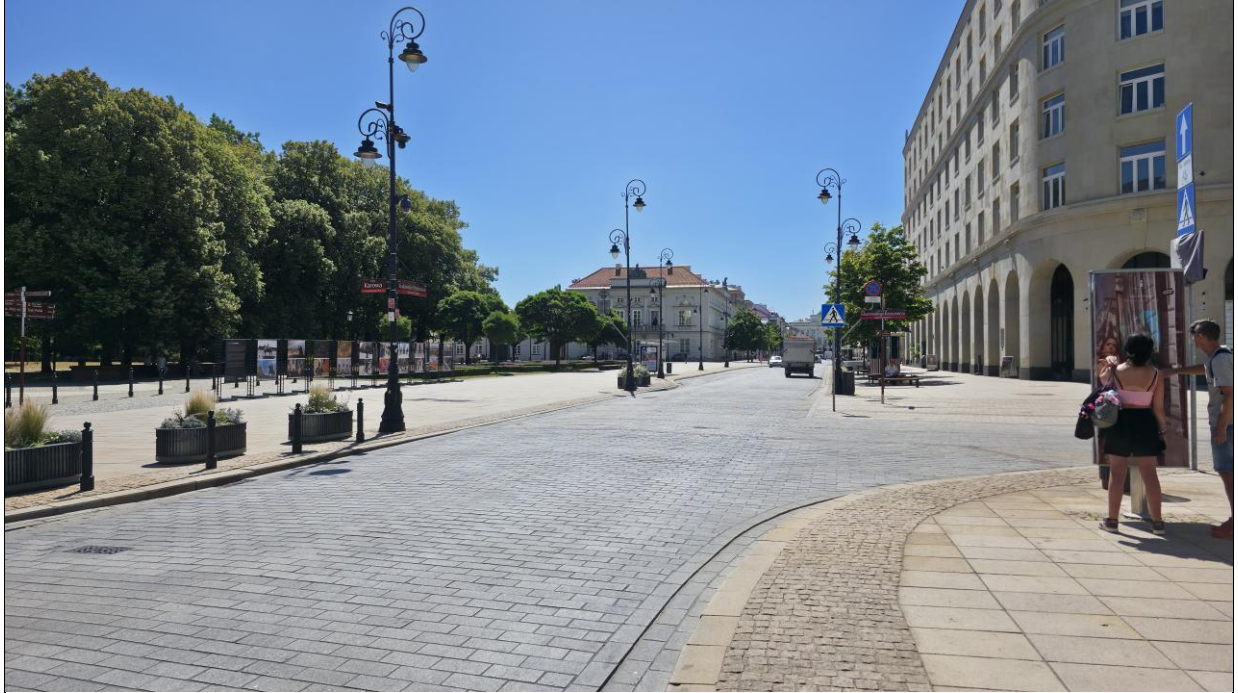
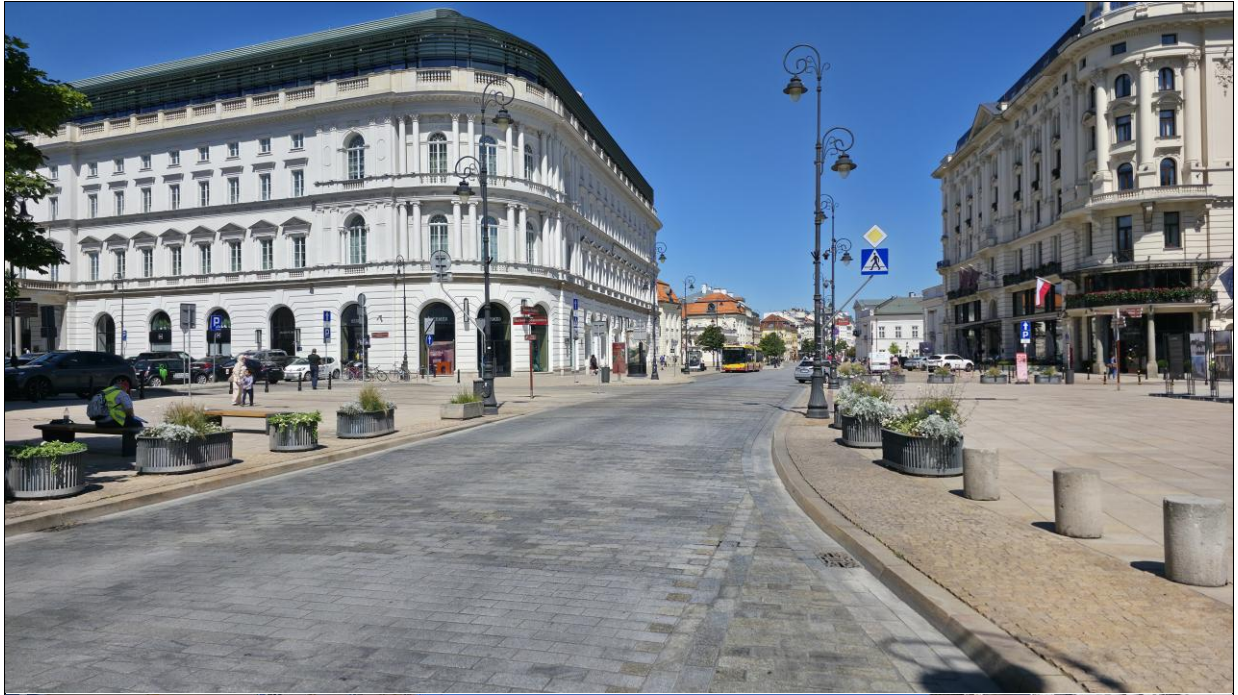
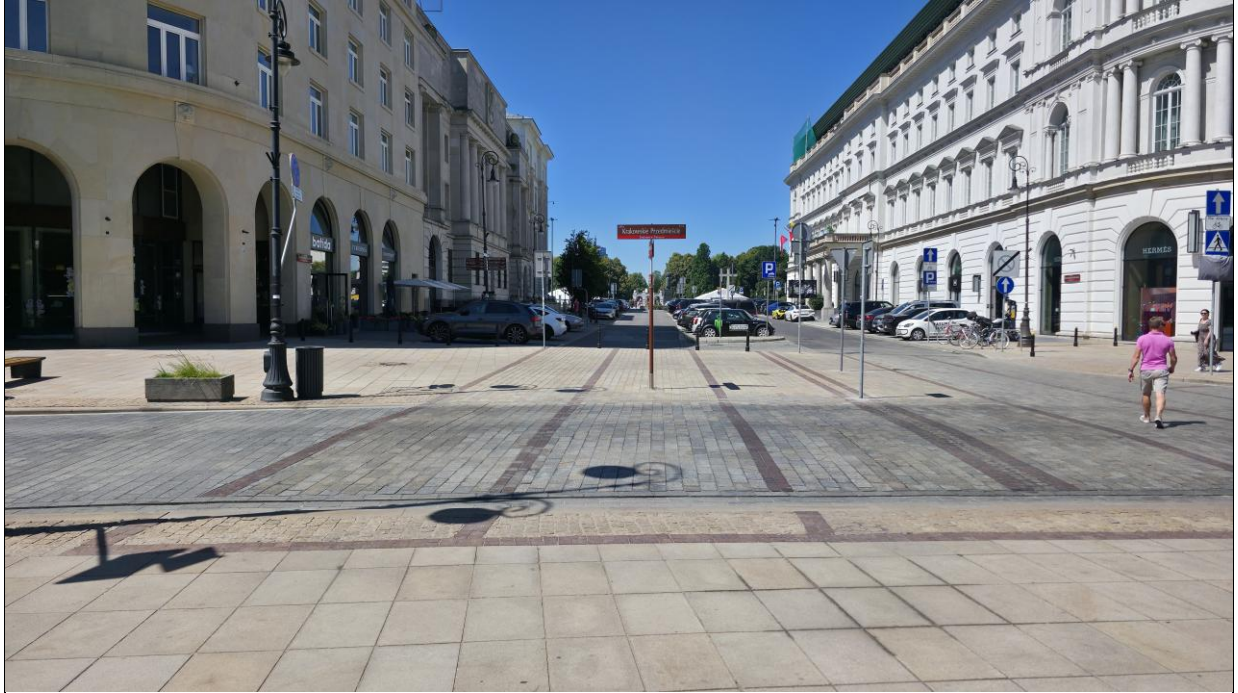
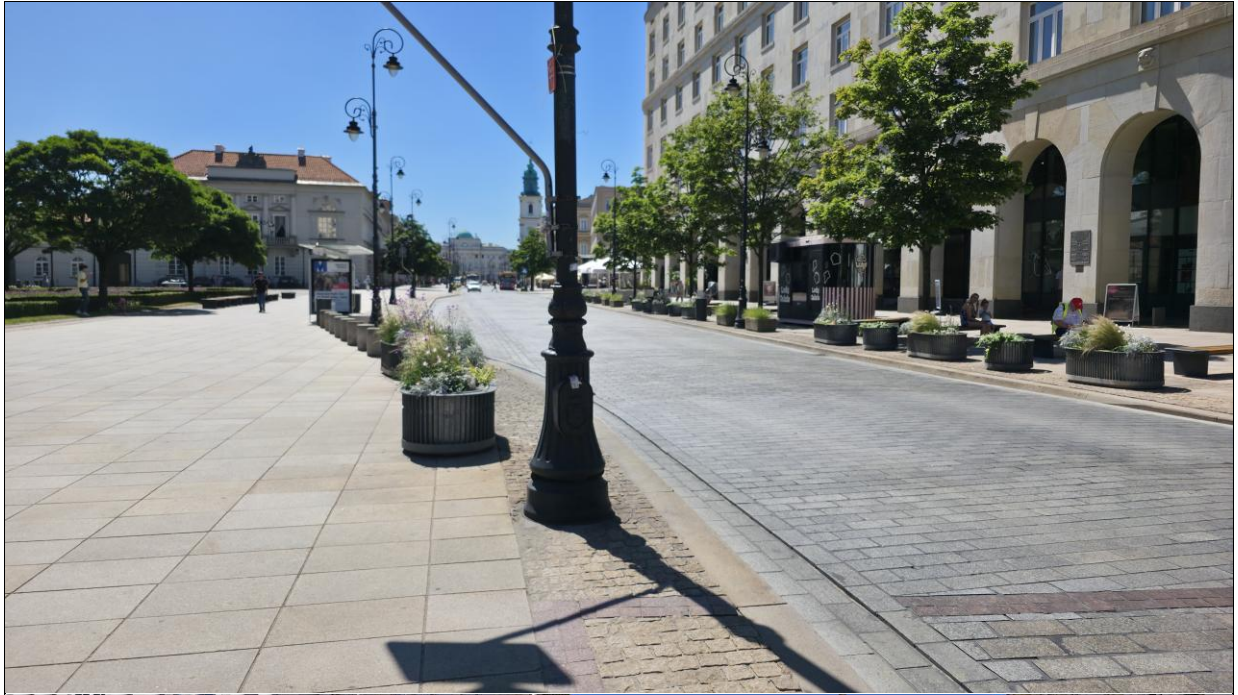
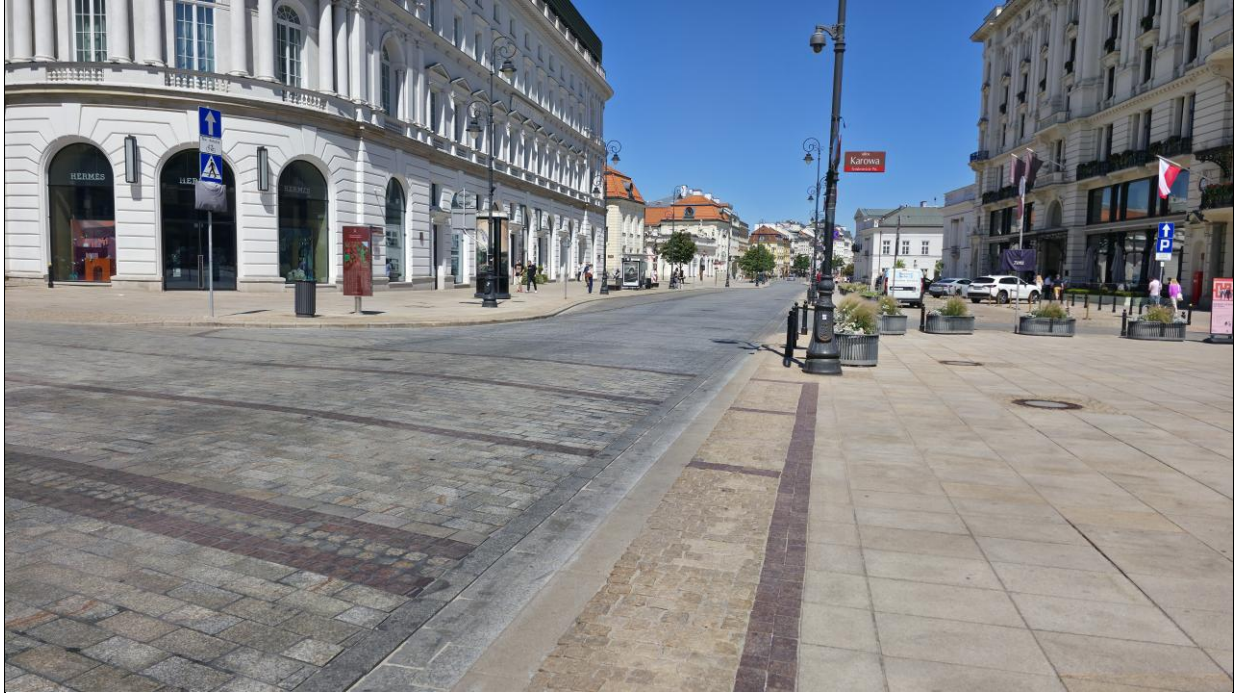
ZDJĘCIA

Analizowane przejście dla pieszych jest wyznaczone tylko znakami pionowymi ma łączną długość 7,1 m i szerokość 7,2 m. Nawierzchnia jezdni wykonana jest z płytek kamiennych szlifowanych. Brak oznakowania poziomego na przejściu. Szerokość przejścia wyznaczone jest za pomocą oznakowania pionowego. Natomiast przejście po wschodniej stronie wyznacza obniżony krawężnik, który występuje na dłuższym odcinku niż wyznaczone przejście. Obszar łączący Krakowskie Przedmieście z Placem Piłsudskiego ma powierzchnię z płytek kamiennych, na których występują także pasy w kolorze brązowym, które wprowadzają w błąd pieszych sugerując im szersze przejście niż wyznaczone znakami pionowymi. Po zachodniej stronie ulicy Krakowskie Przedmieście umowna granica przejścia dla pieszych występuje na drodze dla pieszych (praktycznie placu dla pieszych) wyznaczonym na Osi Saskiej łączącej Krakowskie Przedmieście z Placem Piłsudskiego. Nie ma wyznaczonej granicy jezdni i przejścia po zachodniej stronie jezdni ul. Krakowskie Przedmieście.

Nawierzchnie chodników w okolicy przejścia są w dobrym stanie technicznym. Nawierzchnia jezdni jest w dobrym stanie technicznym. Przejście dla pieszych oświetlone oświetleniem ulicznym. W odległości 36,0 m przed przejściem w kierunku północnym i 22,5 m przed przejściem w kierunku południowym występują zatoki dla autobusów.

Spostrzeżenia: Analizowane przejście stanowi główne dojście do budynków użyteczności publicznej oraz obiektów turystycznych przez zainteresowane osoby i pracowników oraz z budynków mieszkaniowych do obiektów usługowych i przystanków autobusowych. Turystyczna i dojazdowa rola tej ulicy sprawia, że prędkość pojazdów dojeżdżających do przejścia jest w granicach 30 – 50 km/h. Przystanki autobusowe zlokalizowane poza pasem jezdni w odległości 22,5 – 36,0 m ograniczają obszar dobrej widoczności pieszych przez dojeżdżających do przejścia kierowców.

Przejście wyznaczone jest tylko oznakowaniem pionowym, brakuje oznakowania poziomego, brakuje wyznaczenia krawędzi jezdni i początku przejścia po zachodniej stronie jezdni. Brak pasów ostrzegawczych dla osób niewidomych i niedowidzących. Przejście jest niedostrzegalne nawet dla pieszych, więc i także kierujący mogą być zaskoczeni pieszymi na jezdni.

Zalecenia: Należy:

- 1) wyznaczyć i urządzić przejście dla pieszych zgodnie z obowiązującymi standardami z wyznaczeniem oznakowania poziomego przynajmniej tak jak na przejściu 2025027,
- 2) lub wyznaczyć i urządzić przejście sugerowane dla pieszych,
- 3) lub wyznaczyć i urządzić obszar przestrzeni współdzielonej systemowo w ciągu całego odcinka ulicy.
- 4) odsunąć przystanki transportu zbiorowego poza obszar dobrej widoczności lub zamienić przystanki miejscami tak aby na kierunkach poruszania się pojazdów występowały za przejściem dla pieszych.
