FORMULARZ AUDYTU BRD		Arkusz 1
Audytor	Kazimierz Jamroz	
Data, Godzina	02.07.2025 11:25	
Pogoda	Słonecznie

METRYKA WEDŁUG INWENTARYZACJI			
NR PRZEJŚCIA	2025030		
DZIELNICA	Śródmieście	KATEGORIA	powiatowa
ULICA	Krakowskie Przedmieście	LICZBA PASÓW	2
SKRZYŻOWANIE ZJAZD	Tokarzewskiego-Karaszewicza		
OPIS	Tokarzewskiego-Karaszewicza

FORMULARZ AUDYTU BRD			Arkusz 2
NR PRZEJŚCIA	2025030

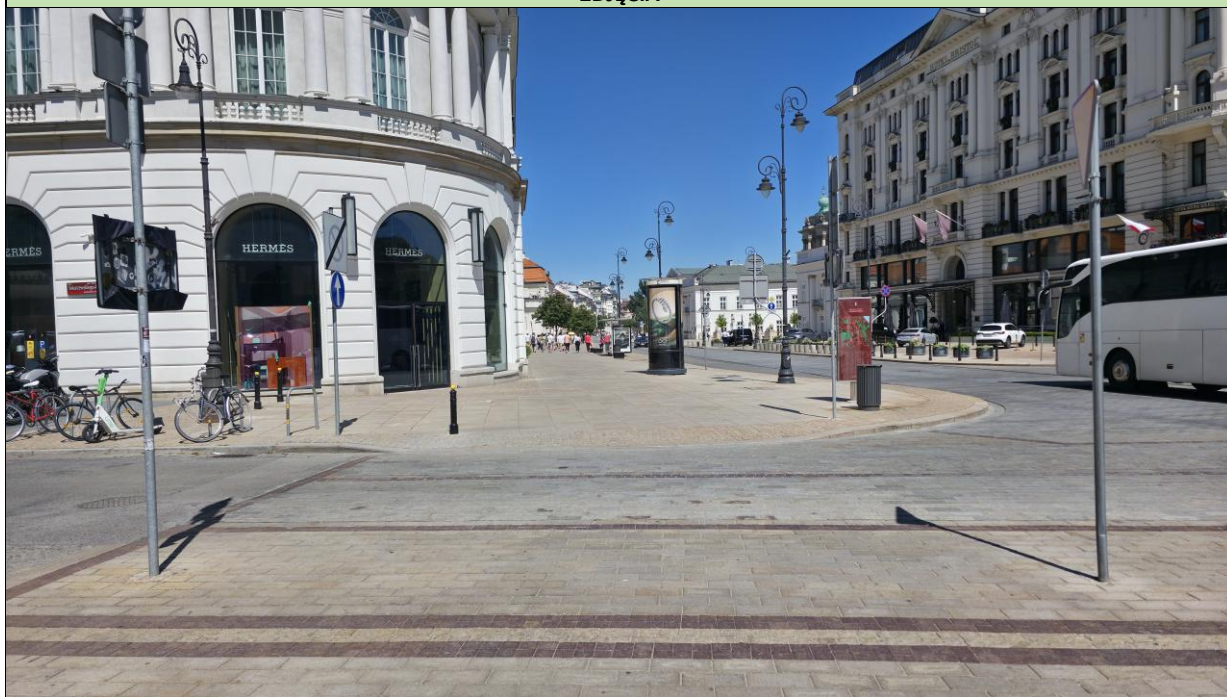
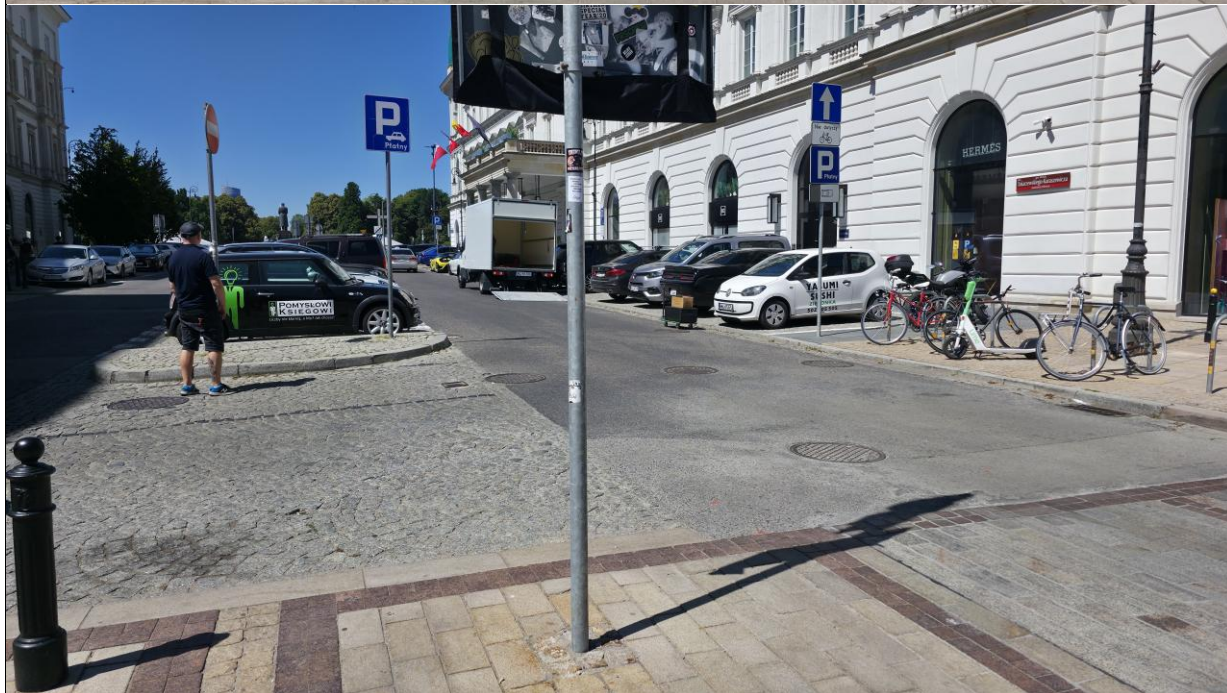
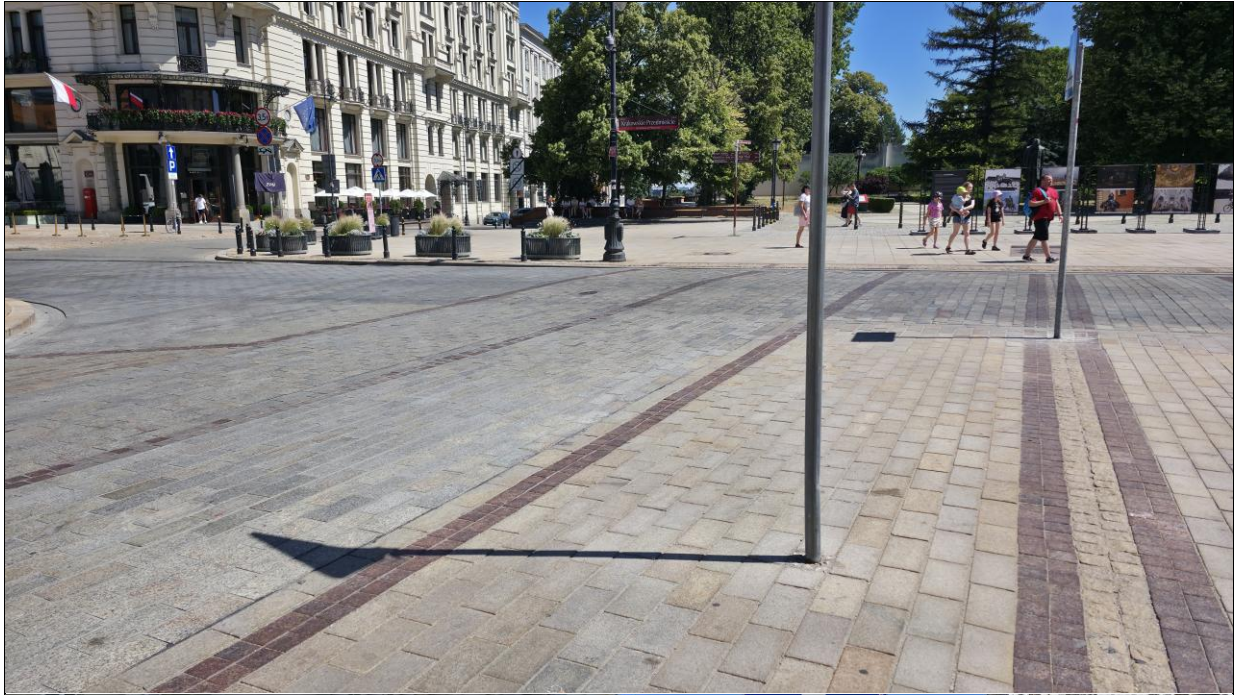
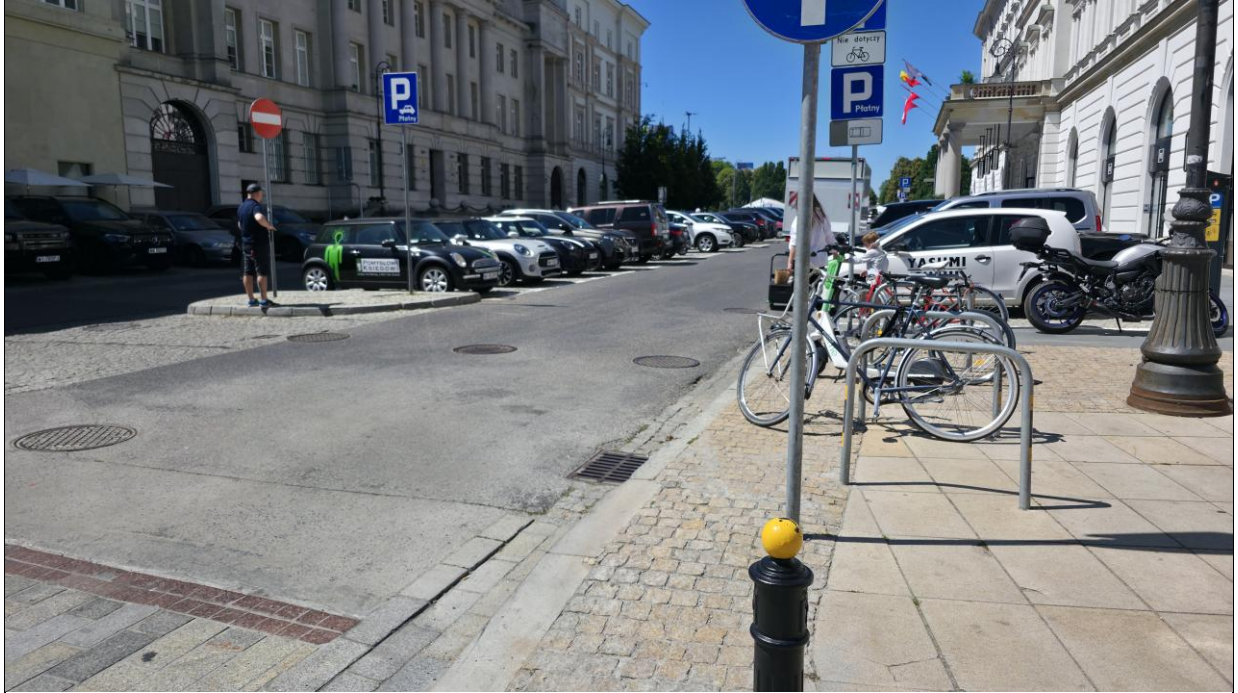
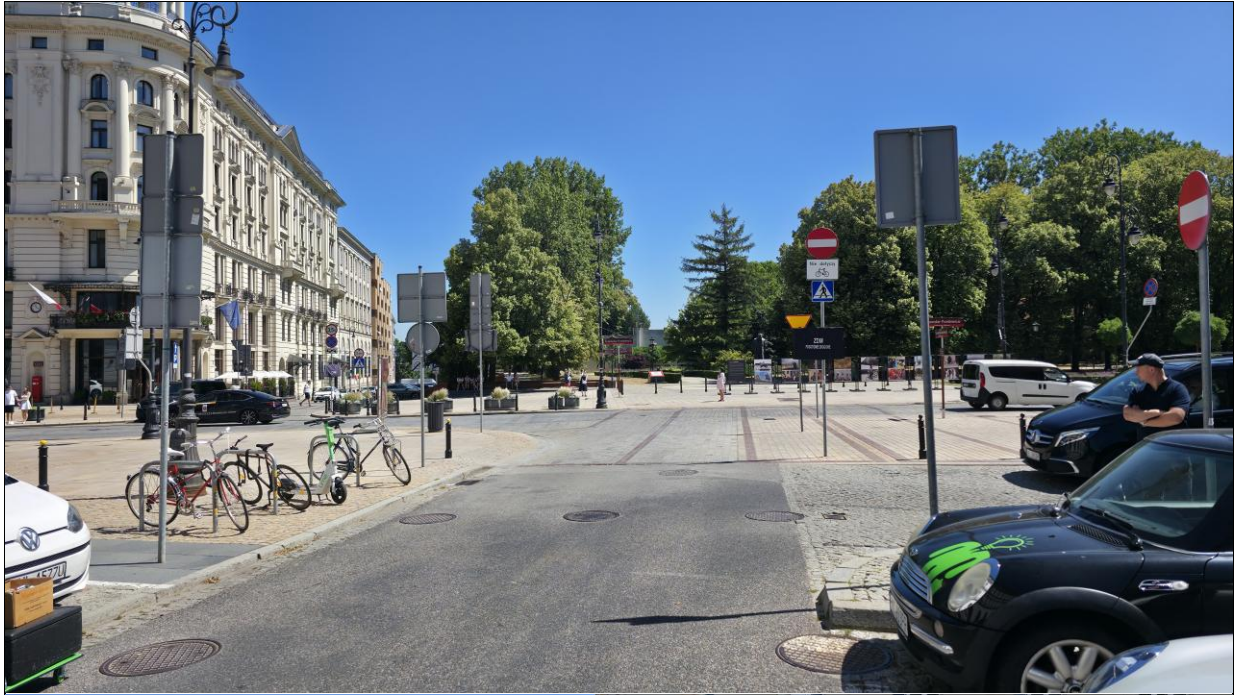
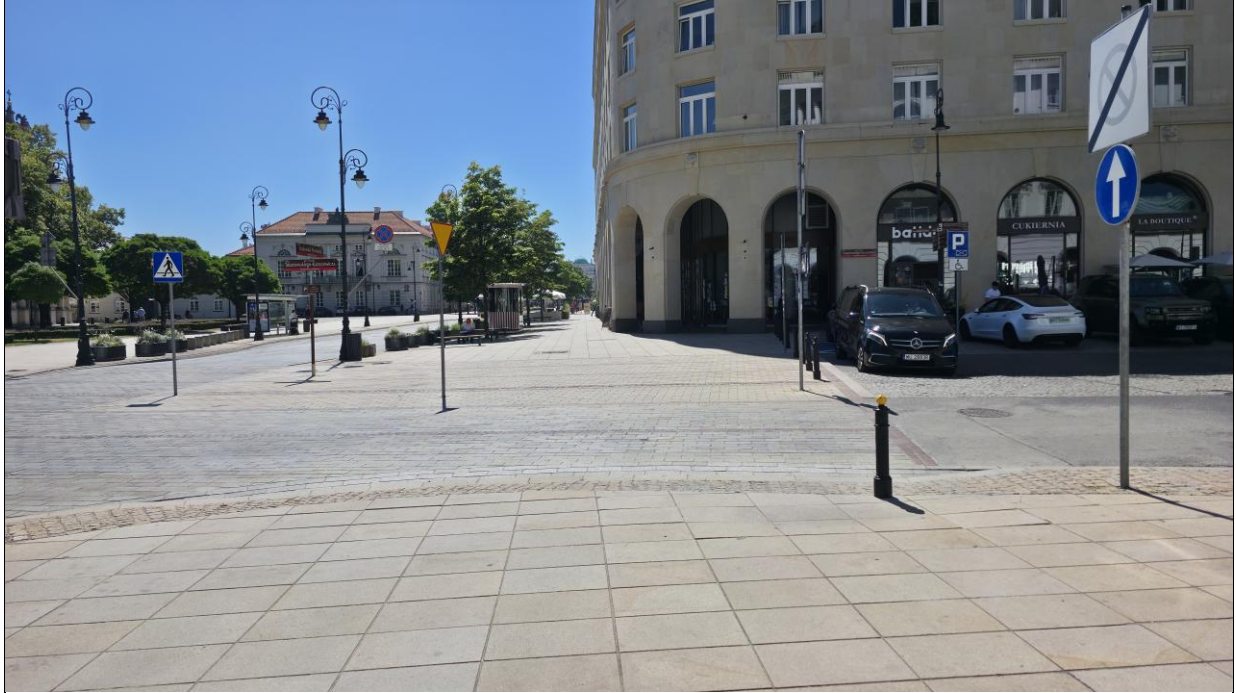
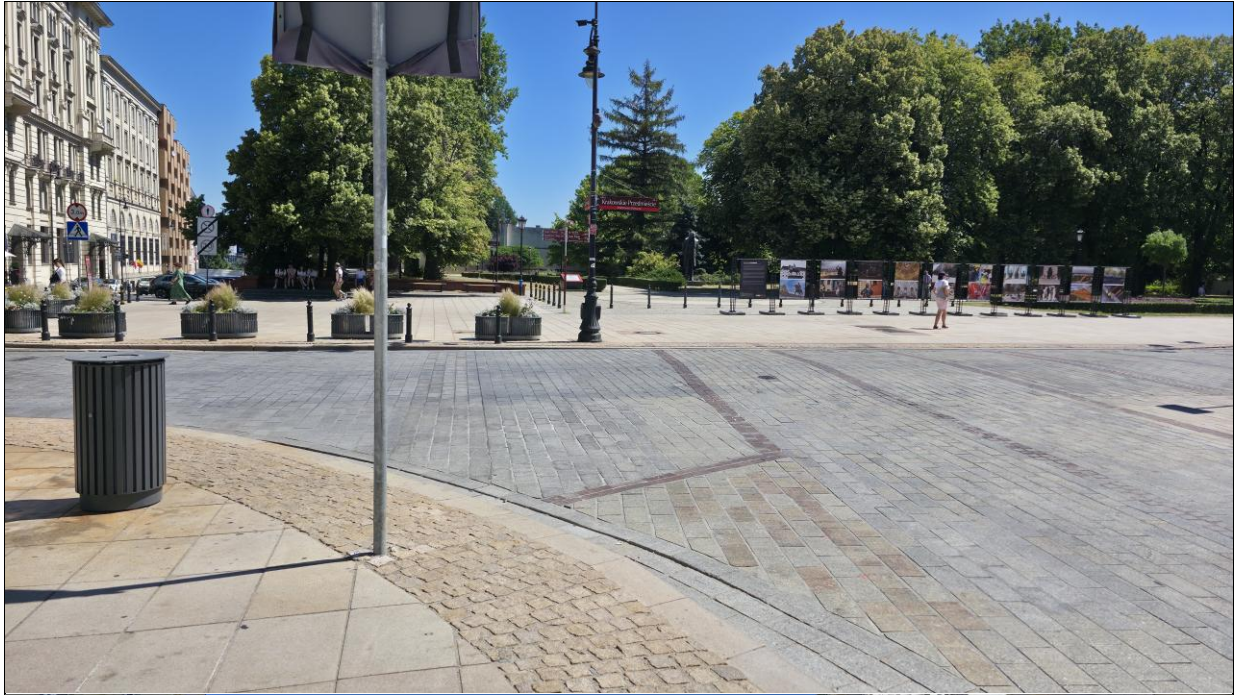
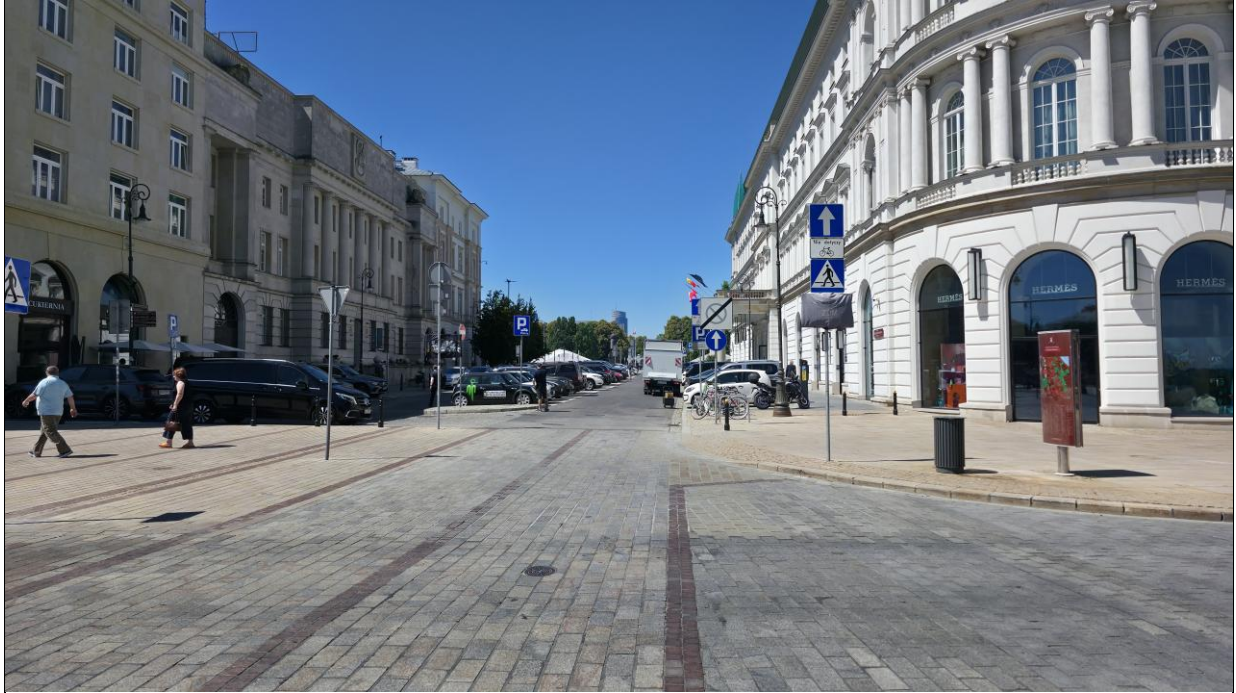
ZDJĘCIA

SUBIEKTYWNA OCENA PRZEJŚCIA DLA PIESZYCH	2
OPINIA / UWAGI DODATKOWE	
<p>Ocenianie przejście dla pieszych (nr 2025030), zlokalizowane jest na ul. Karaszewicza na skrzyżowaniu z ul. Krakowskie Przedmieście. Przejście znajduje się na trasie dla pieszych łączącej budynki użyteczności publicznej oraz obiekty turystyczne, a także budynki mieszkalne z obiektami usługowymi i przystanki autobusowe. Na ulicy występuje małe natężenie ruchu kołowego (NK = 200 - 300 P/h w okresie przedpołudniowym), natomiast na przejściu występuje małe natężenie ruchu pieszego (NP> 60 os/h w okresie przedpołudniowym).</p> <p>Analizowane przejście dla pieszych jest wyznaczone tylko znakami pionowymi ma łączną długość 4,0 m i szerokość 6,0 m. Nawierzchnia jezdni wykonana jest z płytek kamiennych szlifowanych. Brak oznakowania poziomego na przejściu. Szerokość przejścia wyznaczone jest za pomocą oznakowania pionowego. Początek przejścia po północnej stronie wyznacza obniżony krawężnik jezdni ul. Karaszewicza. Po stronie południowej umowny początek przejścia wyznacza lokalizacja słupka znaku. . Nawierzchnie chodników w okolicy przejścia są w dobrym stanie technicznym. Nawierzchnia jezdni jest w dobrym stanie technicznym. Przejście dla pieszych oświetlone oświetleniem ulicznym.</p> <p>Spostrzeżenia: Analizowane przejście stanowi główne dojście do budynków użyteczności publicznej oraz obiektów turystycznych przez zainteresowane osoby i pracowników oraz z budynków mieszkaniowych do obiektów usługowych i przystanków autobusowych. Turystyczna i dojazdowa rola tej ulicy sprawia, że prędkość pojazdów dojeżdżających do przejścia jest w granicach 30 – 40 km/h. Dodatkowo w trakcie wizji lokalnej zauważone, że 50 – 60 % pojazdów poruszających się po ulicy wjeżdża pod prąd.</p> <p>Przejście wyznaczone jest tylko oznakowaniem pionowym, brakuje oznakowania poziomego, brakuje wyznaczenia krawędzi jezdni i początku przejścia po południowej stronie jezdni. Brak pasów ostrzegawczych dla osób niewidomych i niedowidzących. Przejście jest niedostrzegalne nawet dla pieszych, więc i także kierujący mogą być zaskoczeni pieszymi na jezdni.</p> <p>Zalecenia: Należy:</p> <ol style="list-style-type: none"> 1) wyznaczyć i urządzić przejście dla pieszych zgodnie z obowiązującymi standardami z wyznaczeniem oznakowania poziomego przynajmniej tak jak na przejściu 2025027, 2) lub wyznaczyć i urządzić przejście sugerowane dla pieszych z zastosowaniem poprawnego oznakowania fakturowego, 3) lub wyznaczyć i urządzić obszar przestrzeni współdzielonej systemowo w ciągu całego odcinka ulicy.
