FORMULARZ AUDYTU BRD		Arkusz 1
Audytör	Kazimierz Jamroz	
Data, Godzina	02.07.2025 11:50	
Pogoda	Słonecznie

METRYKA WEDŁUG INWENTARYZACJI			
NR PRZEJŚCIA	2025031		
DZIELNICA	Śródmieście	KATEGORIA	powiatowa
ULICA	Krakowskie Przedmieście	LICZBA PASÓW	2
SKRZYŻOWANIE ZJAZD	Miodowa		
OPIS	Miodowa 1

FORMULARZ AUDYTU BRD		Arkusz 2
NR PRZEJŚCIA	2025031

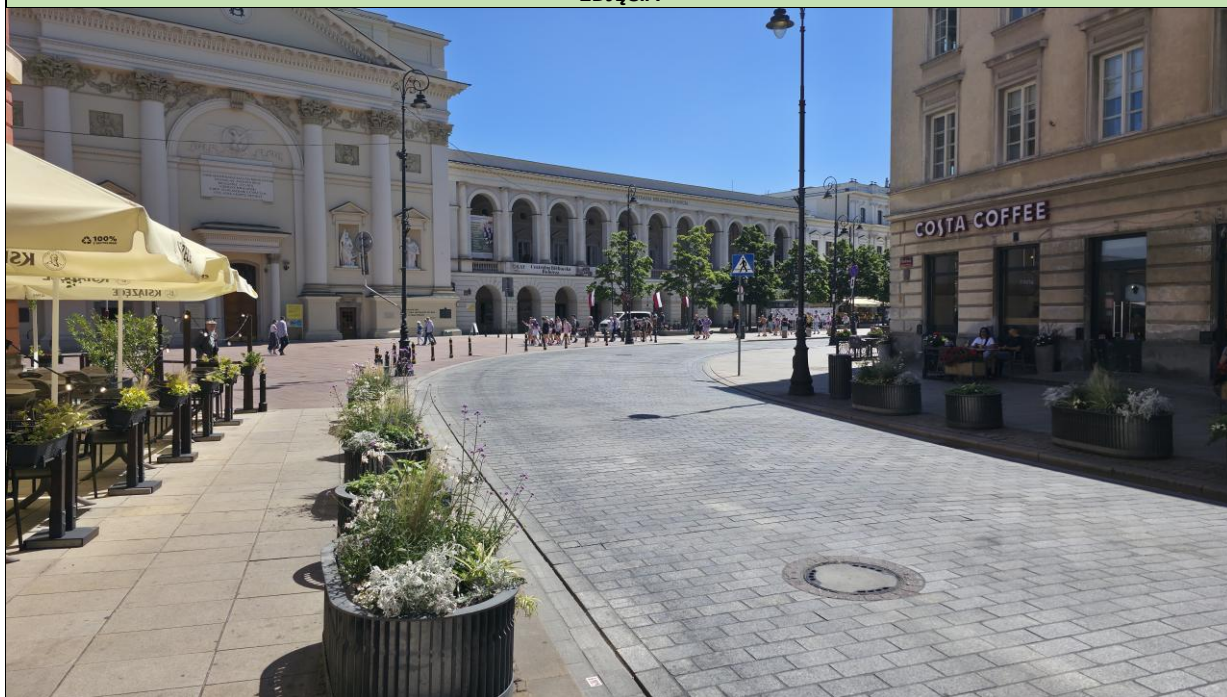
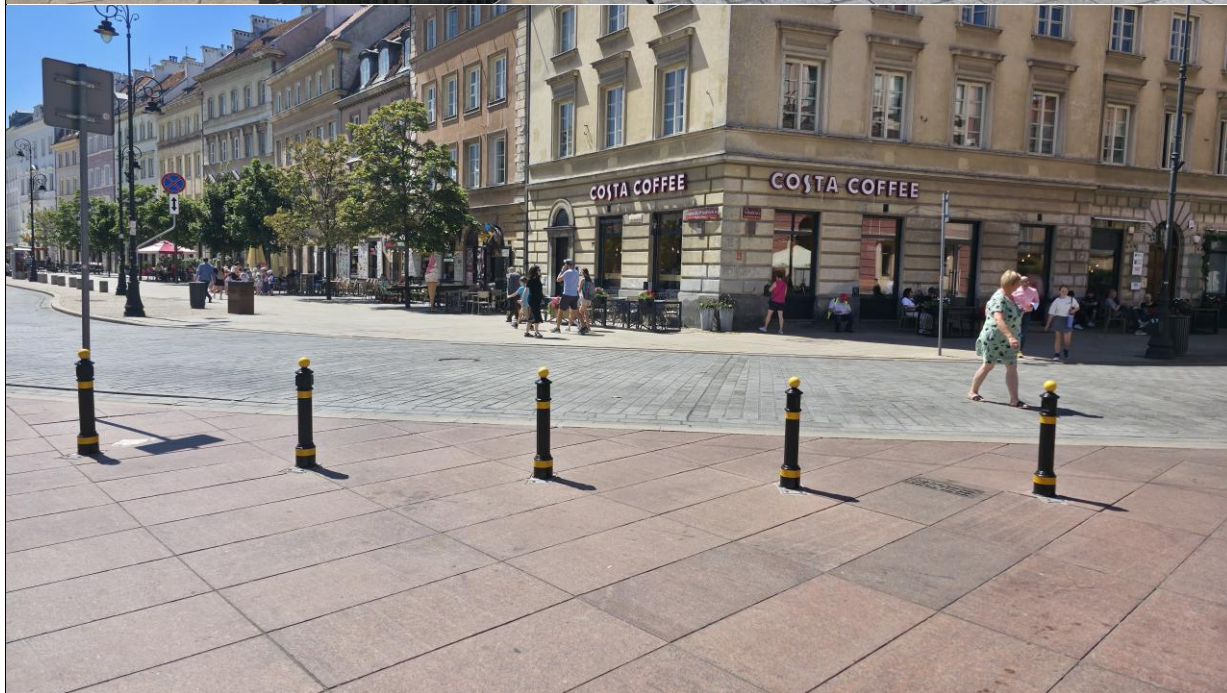
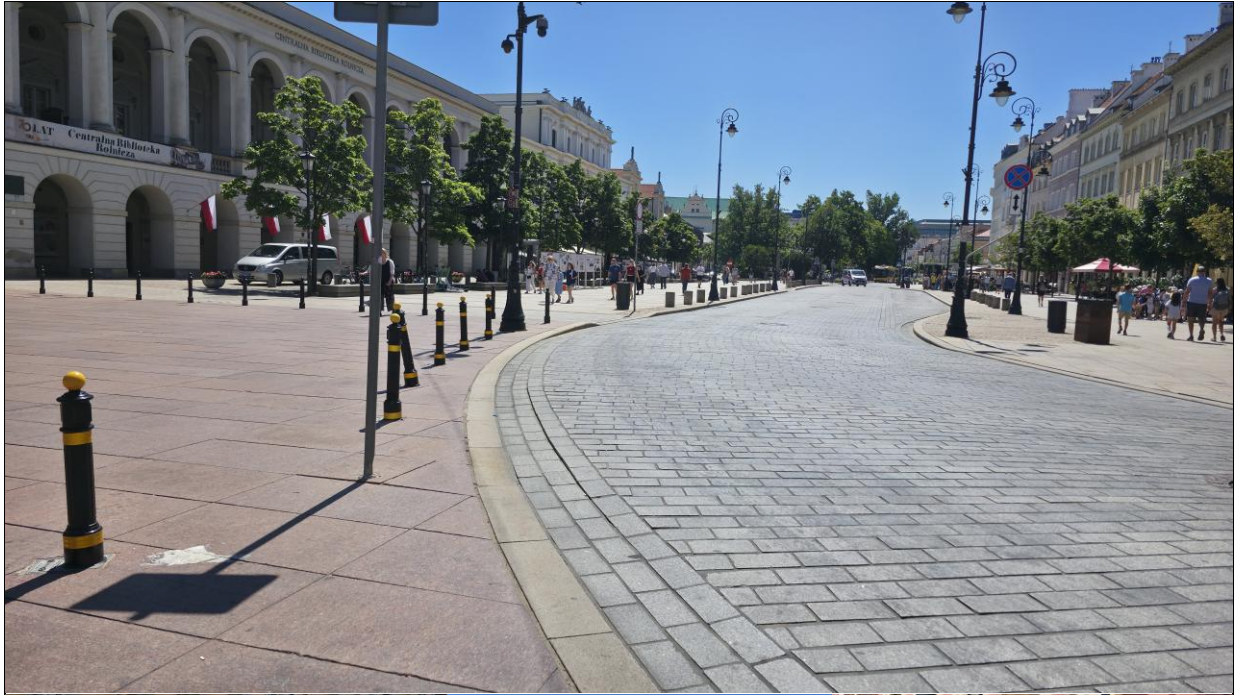
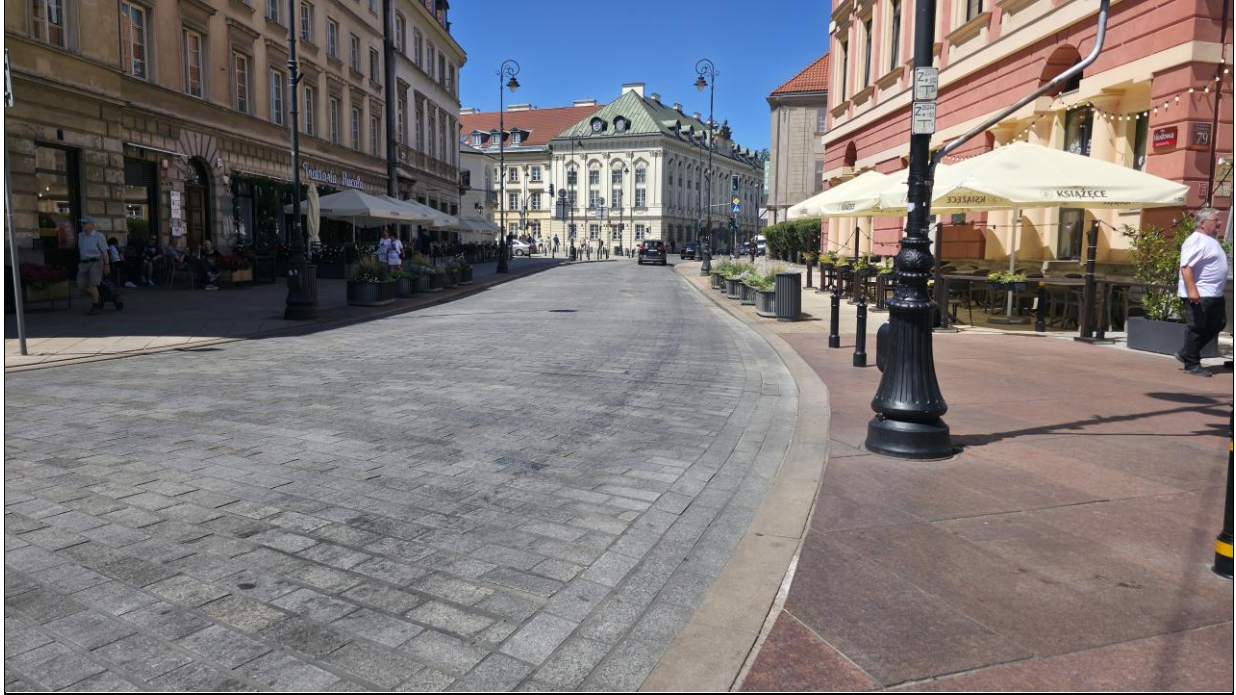
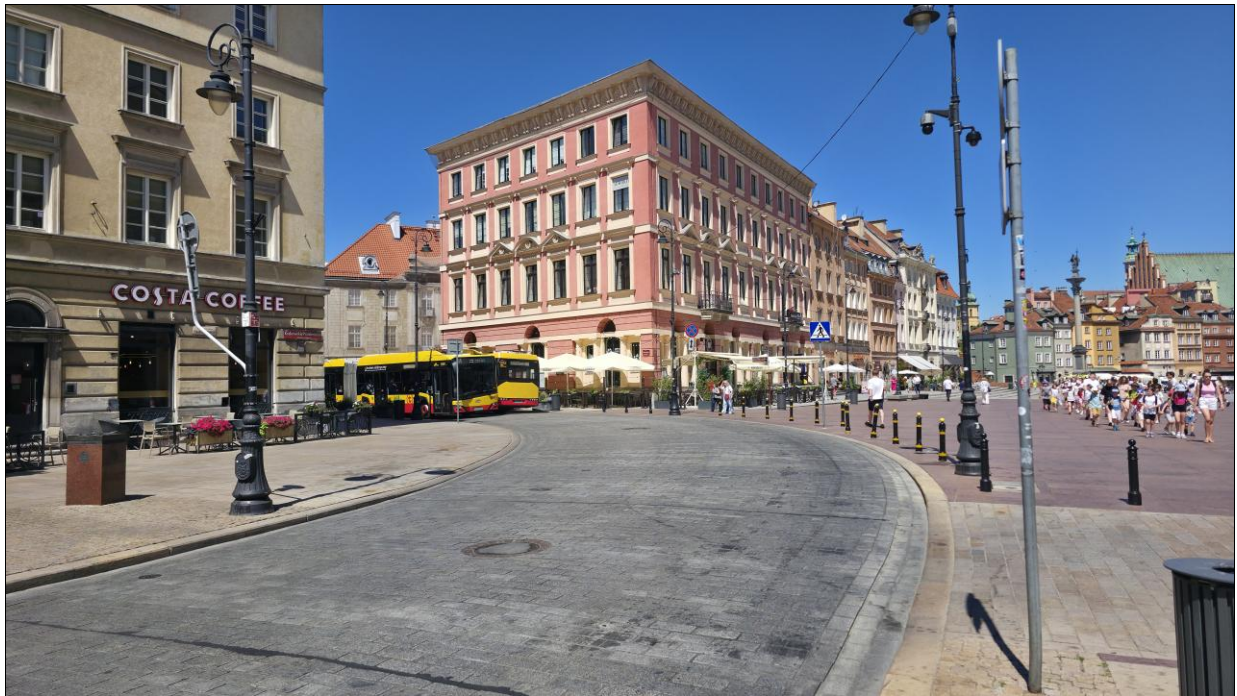
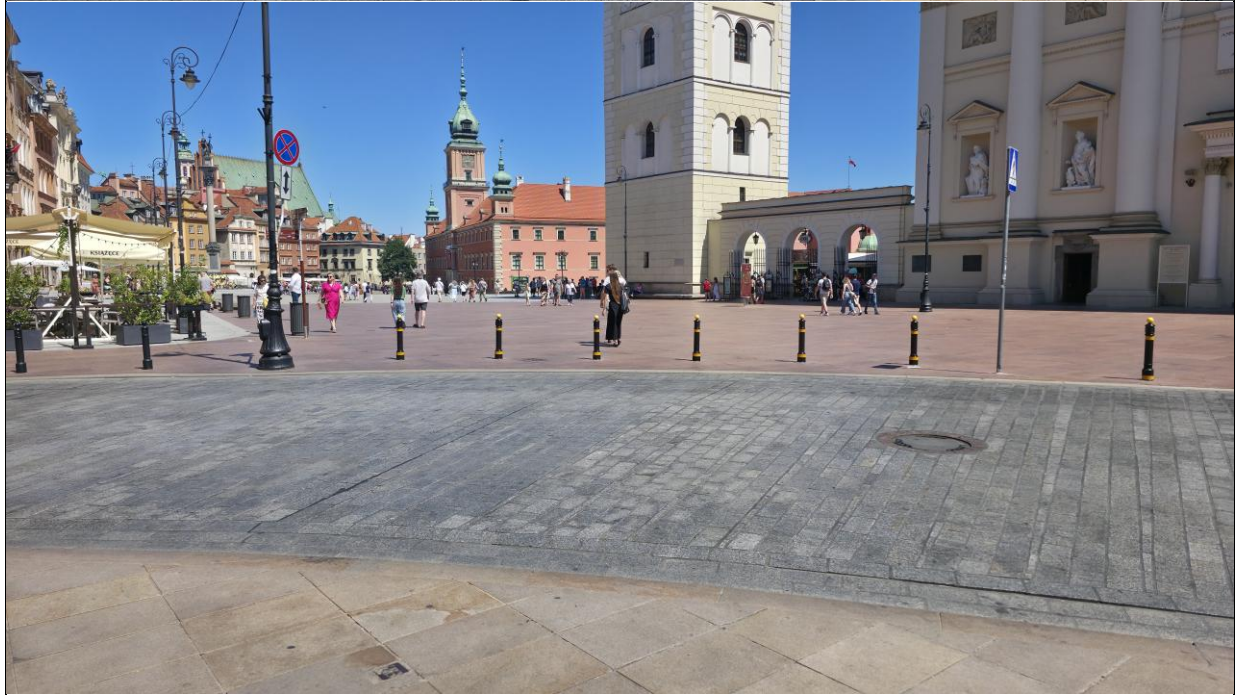
ZDJĘCIA

Przejście dla pieszych zlokalizowane jest na jezdni w łuku poziomym o małym promieniu, ma łączną długość 8,2 m i szerokość ok. 9,0 m. Nawierzchnia jezdni wykonana jest z płytek kamiennych szlifowanych. Przejście wyznaczone jest tylko za pomocą oznakowania pionowego istotnego dla kierowców. Na dojeźdżach do przejścia brak pasów ostrzegawczych dla osób niewidomych i niedowidzących. Nawierzchnie chodników w okolicy przejścia są w dobrym stanie technicznym. Nawierzchnia jezdni jest w dobrym stanie technicznym. Przejście dla pieszych oświetlone oświetleniem ulicznym. Po stronie północno-wschodniej wzdłuż ul. Karkowskie Przedmieście droga dla pieszych wygradzona jest od jezdni słupkami uniemożliwiającymi parkowanie pojazdów na chodniku.

Przejście wyznaczone jest tylko za pomocą oznakowania pionowego istotnego dla kierowców. Brak oznakowania poziomego na przejściu utrudnia jego lokalizację dla pieszych. Na dojeźdżach do przejścia brak pasów ostrzegawczych dla osób niewidomych i niedowidzących, co utrudnia bezpieczne poruszanie się tej grupie użytkowników. Krawężniki na przejściu dla pieszych usytuowane są nieco wyżej niż w poziomie nawierzchni (1,0 – 2,0 cm), co odpowiada standardom.

Istotnym problemem na chodniku po stronie wewnętrznej łuku poziomego oraz na obszarze oczekiwania na przejście jest mijanie się autobusów w obszarze przejścia. Mały promień łuku poziomego powoduje, że autobusy jadące po wewnętrznej stronie łuku (od ul. Miodowej) wjeżdżają tylnym kołem (na odległość dochodzącą do 0,75 m od krawężnika) na chodnik i zagrażają przebywającym tam pieszym, w szczególności osobom z niepełnosprawnościami.

- 1) wyznaczyć i urządzić dwa przejścia dla pieszych zgodnie z obowiązującymi standardami, jedno na ul. Krakowskie przedmieście na prostej przed łukiem poziomym, a drugie na ul. Miodowej na prostej za łukiem poziomym, poszerzyć jezdnię na łuku poziomym do wymaganej szerokości, podnieść krawężnik na długości łuku po jego stronie wewnętrznej co powinno zapobiec wjeżdżaniu tylnych kół autobusu na chodnik,
- 2) lub wyznaczyć i urządzić dwa przejścia sugerowane dla pieszych, na warunkach podobnych jak w przypadku przejść zwykłych,
- 3) lub wyznaczyć i urządzić obszar przestrzeni współdzielonej pod warunkiem wykonania niezbędnych usprawnień.
