FORMULARZ AUDYTU BRD		Arkusz 1
Audytor	Tomasz Mackun	
Data, Godzina	04.07.2025 18:37	
Pogoda	Słonecznie

METRYKA WEDŁUG INWENTARYZACJI			
NR PRZEJŚCIA	2025003		
DZIELNICA	Targówek	KATEGORIA	powiatowa
ULICA	Zabraniecka	LICZBA PASÓW	2
SKRZYŻOWANIE ZJAZD	na zjeździe		
OPIS	wjazd bramowy

FORMULARZ AUDYTU BRD			Arkusz 2
NR PRZEJŚCIA	2025003

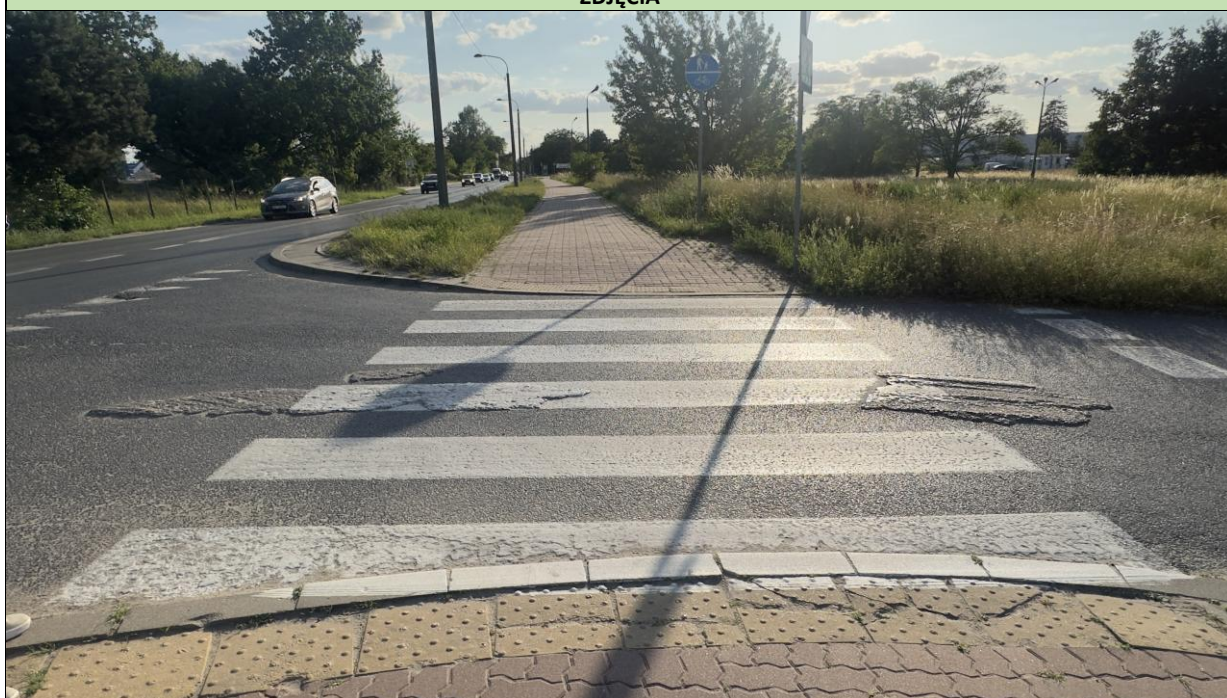
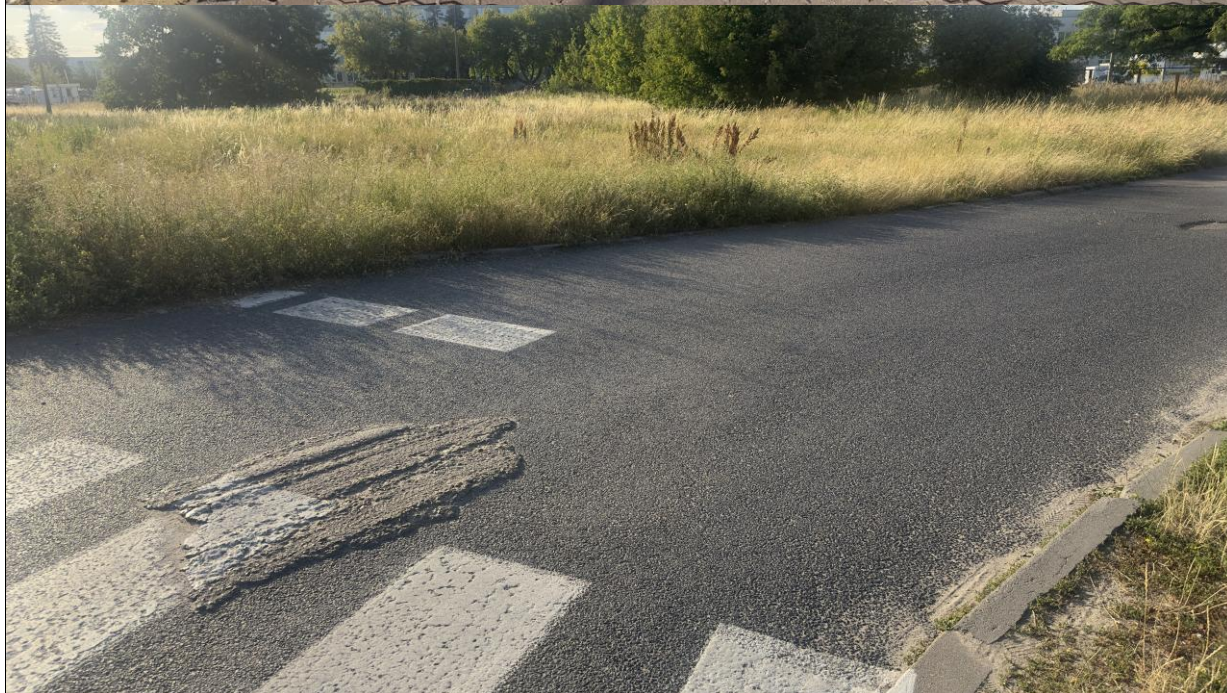
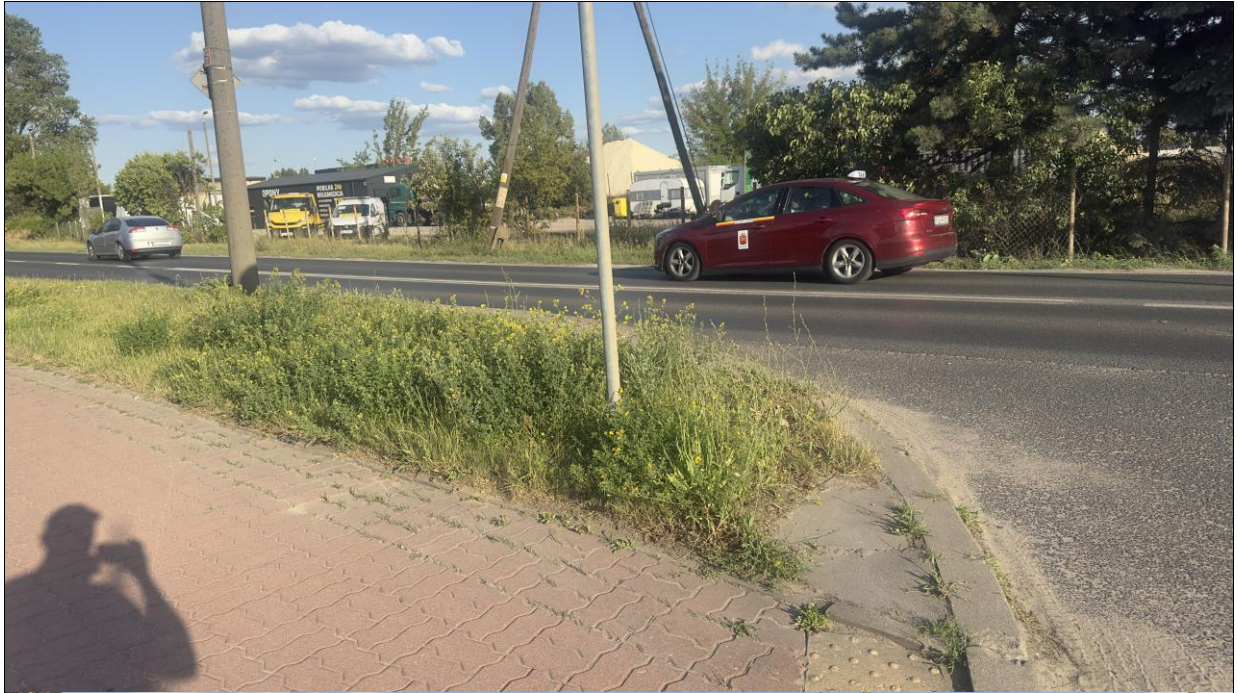
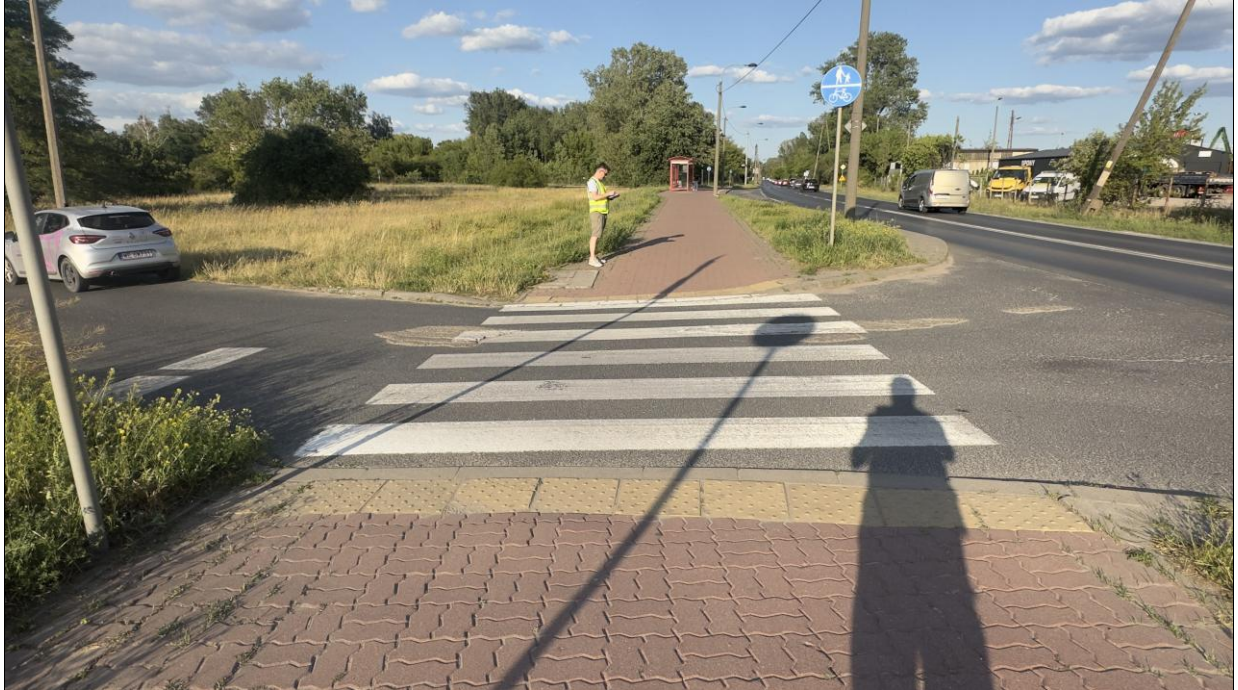
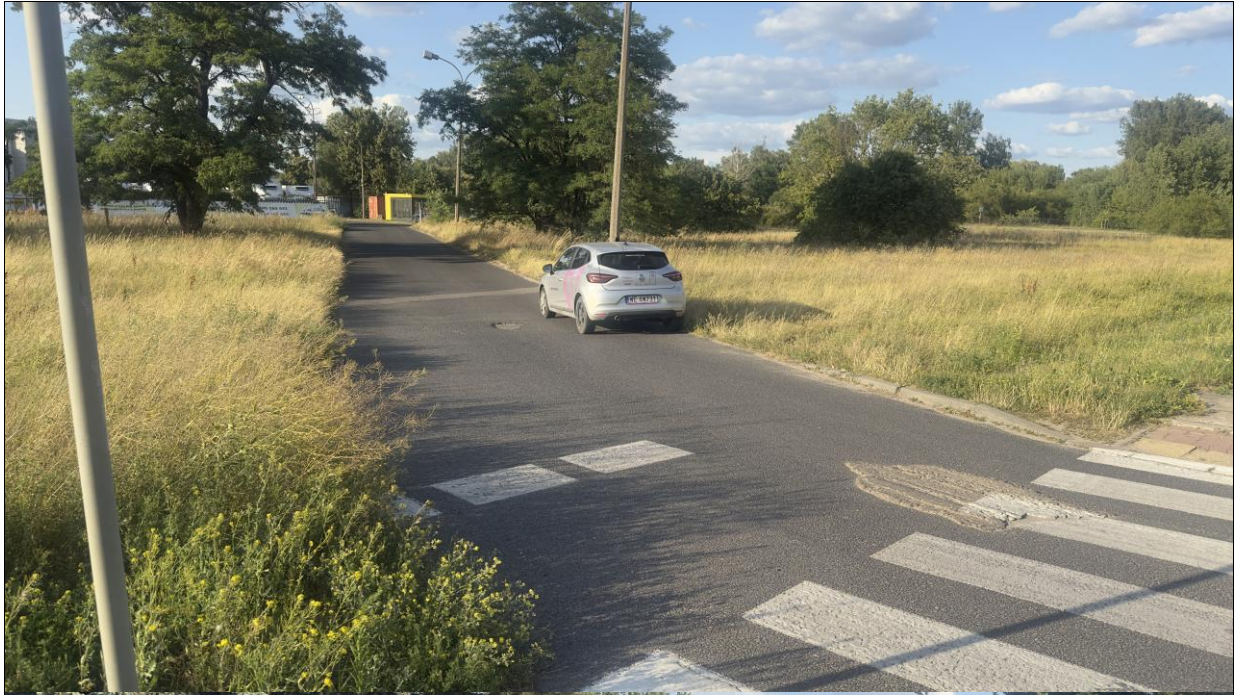
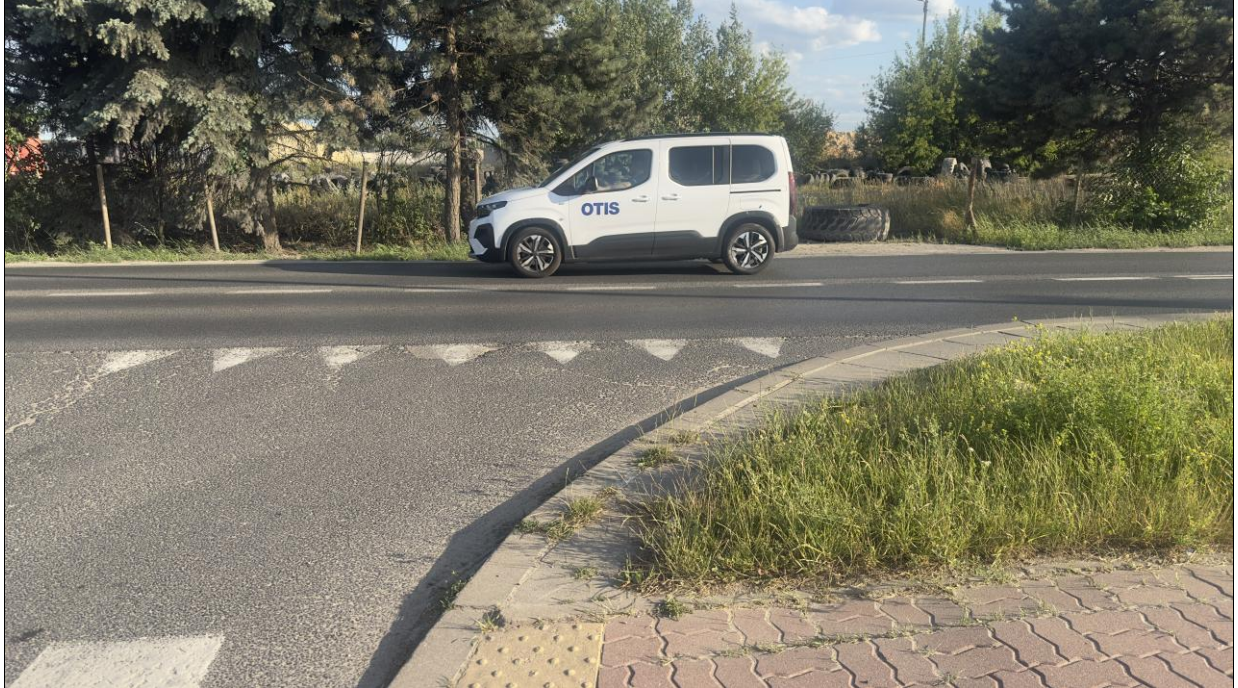
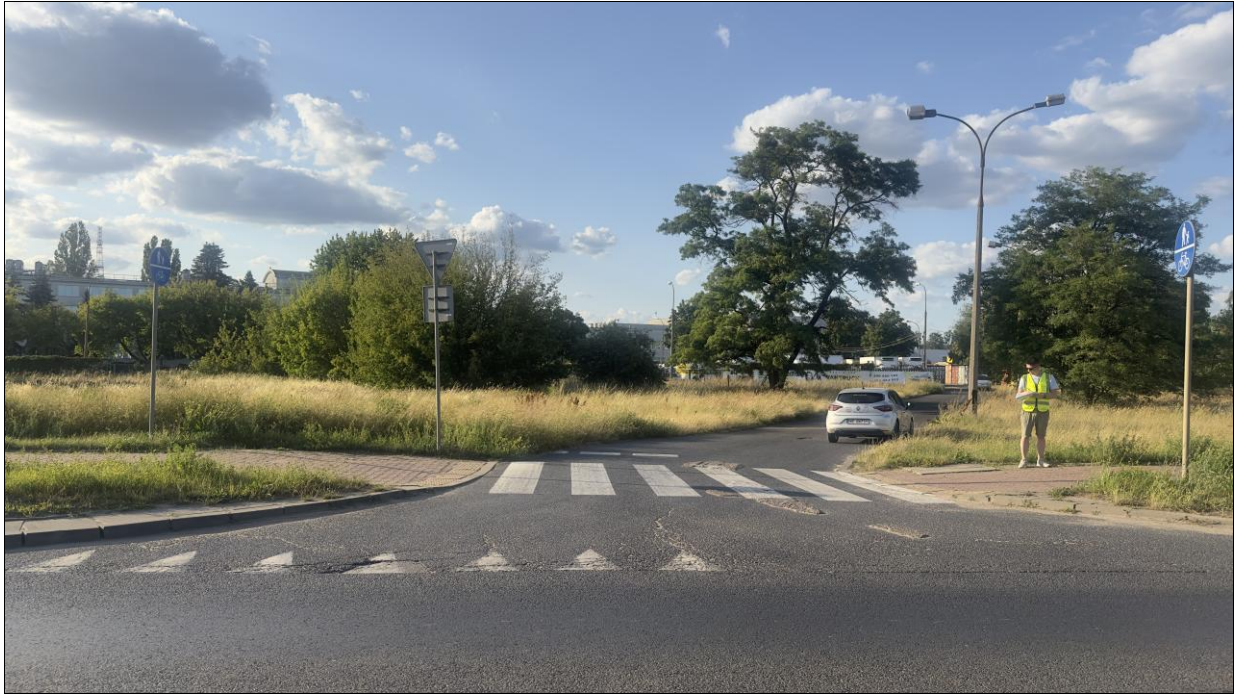
ZDJĘCIA

SUBIEKTYWNA OCENA PRZEJŚCIA DLA PIESZYCH	4
OPINIA / UWAGI DODATKOWE	
<p>Przejście dla pieszych przez dojazd do obiektów usługowych. Przejście zlokalizowane jest na drodze podporządkowanej.</p> <p>Brakuje oznakowania pionowego od strony ul. Zabranieckiej. Brak oznakowania pionowego może doprowadzić do sytuacji, że kierujący nie zauważą, że zbliżają się do przejścia dla pieszych. Problem nasili się w przypadku złego stanu oznakowania poziomego lub zalegania śniegu na jezdni. Należy uzupełnić oznakowanie pionowe.</p> <p>Płytki oznakowania fakturowego są popękane. Oznacza to, że pojazdy ciężkie najeżdżają na strefę oczekiwania „ścinając” łuk. Jest to niebezpieczne w szczególności dla osób o deficytach w zakresie wzroku, gdyż one w tej przestrzeni mogą oczekiwać.</p> <p>Zaleca się zastosowanie, wzdłuż łuku, przed i za przejściem, fizycznych elementów ograniczających wskazane zachowania kierowców pojazdów ciężkim. Zaleca się także odsunięcie linii płytek fakturowych od krawędzi jezdni.</p> <p>Na jezdni znajduje się zlegający beton, który prawdopodobnie wylał się podczas transportu. Istnieje ryzyko potknięcia się pieszych lub zatrzymania osób na wózkach inwalidzkich lub z wózkami dziecięcymi. Nagłe zatrzymanie lub przytrzymanie się osób przekraczających przejście dla pieszych, może zaskakiwać kierujących pojazdami i doprowadzić do niebezpiecznych zdarzeń. Należy usunąć beton z jezdni.</p> <p>Dodatkowo w przypadku tego przejścia można rozważyć zamianę na przejście sugerowane lub likwidację przejścia (po sprawdzeniu procedury dobru typu przejścia dla pieszych opartą o pomiar ruchu zgodnie z WR-D-41-3) i realizację chodnika poprzecznego w tym miejscu. W takim rozwiązaniu należy zachować ciągłość nawierzchni obszaru przejścia dla pieszych poprzez zastosowanie takiej samej nawierzchni jak chodnika doprowadzonego do krawędzi jezdni. Wyniesienie będzie stanowiło uspokojenie ruchu, ciągłość niwelety zapewni komfort pieszym a kierujący przejeżdżający nawierzchnię „chodnikową” zachowają szczególną ostrożność.</p>
