FORMULARZ AUDYTU BRD		Arkusz 1
Audytor	Tomasz Mackun	
Data, Godzina	04.07.2025 18:18	
Pogoda	Słonecznie

METRYKA WEDŁUG INWENTARYZACJI			
NR PRZEJŚCIA	2025006		
DZIELNICA	Targówek	KATEGORIA	powiatowa
ULICA	Zabraniecka	LICZBA PASÓW	2
SKRZYŻOWANIE ZJAZD	Łubinowa		
OPIS	Zabraniecką

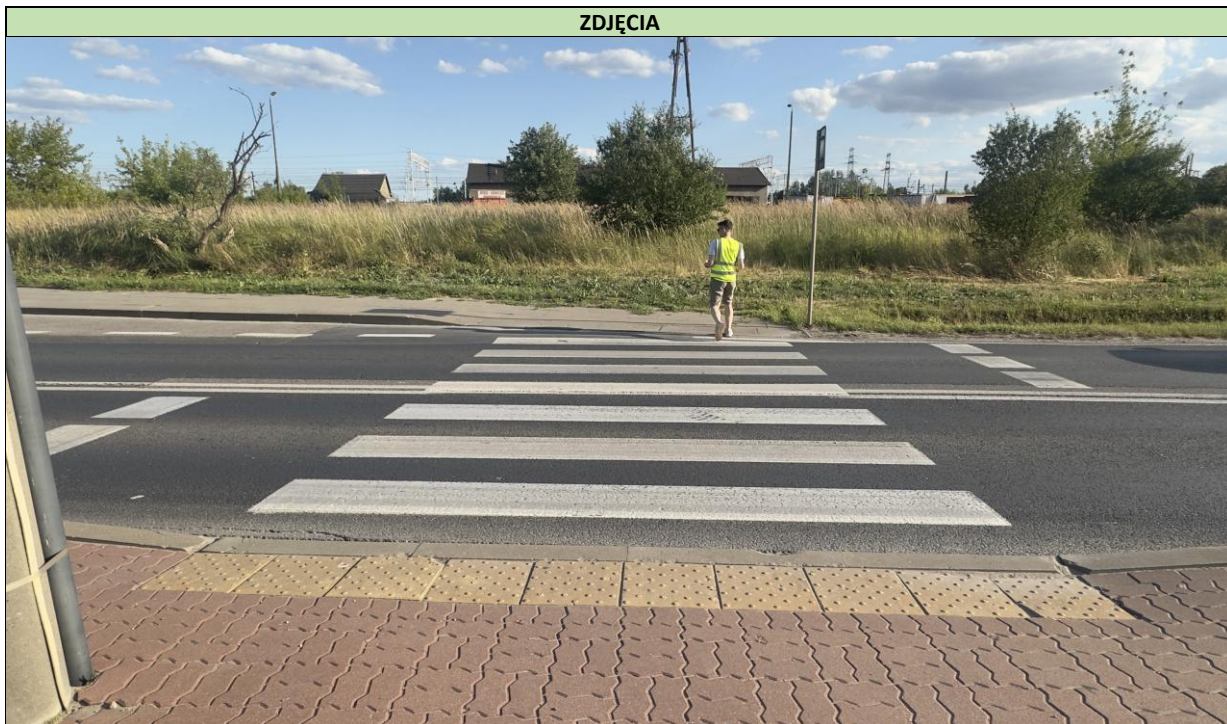
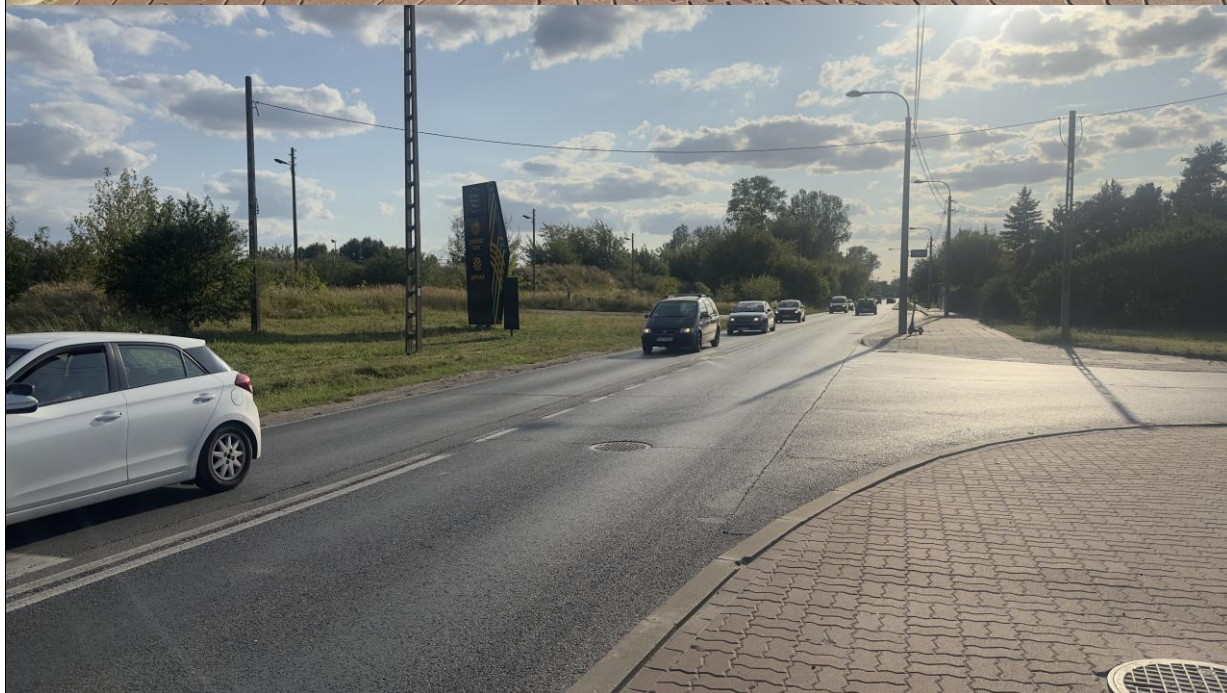
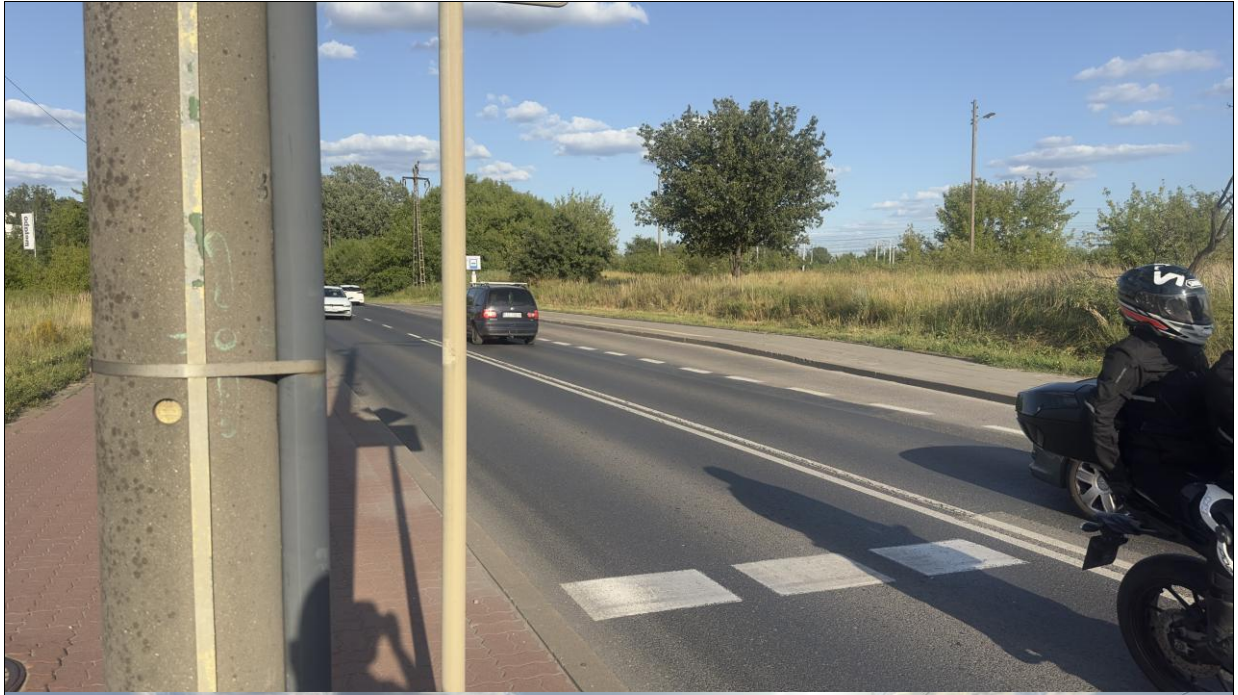
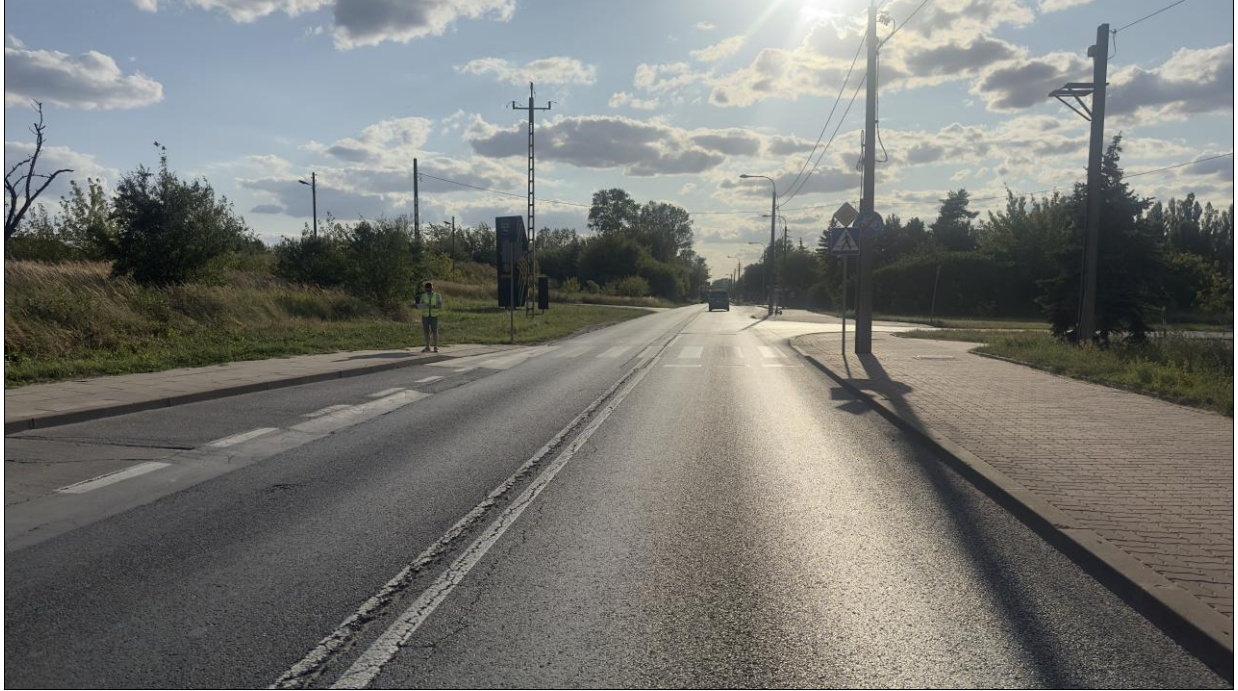
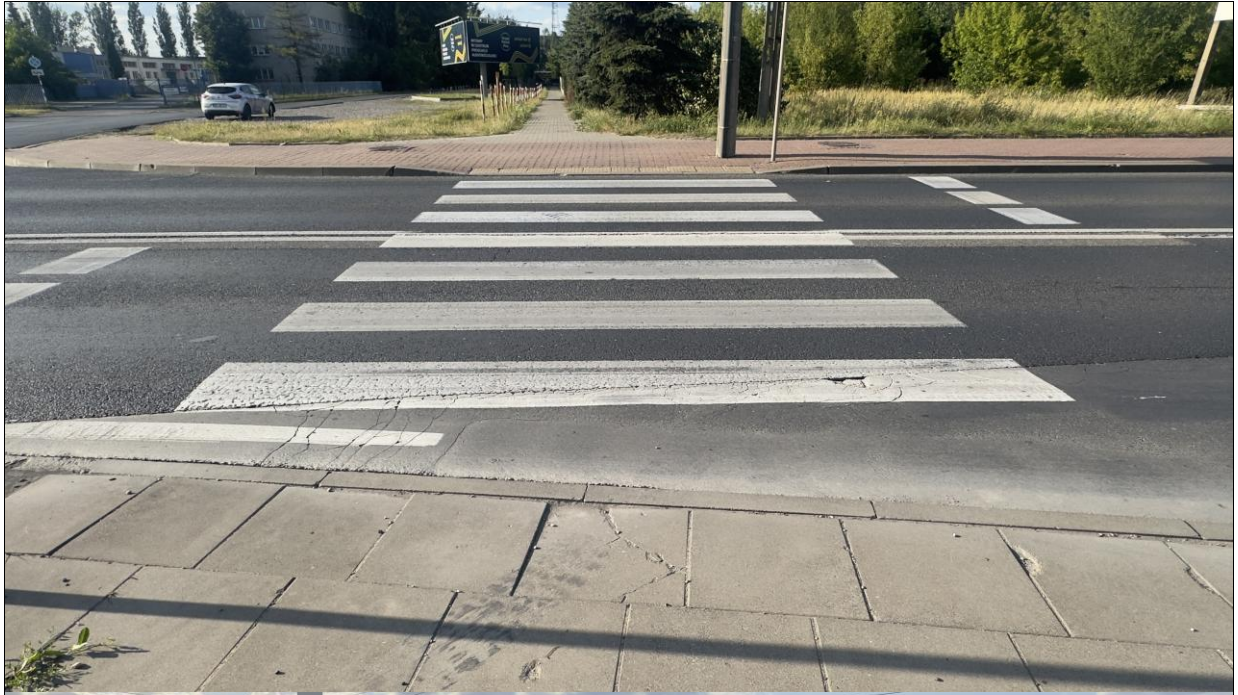
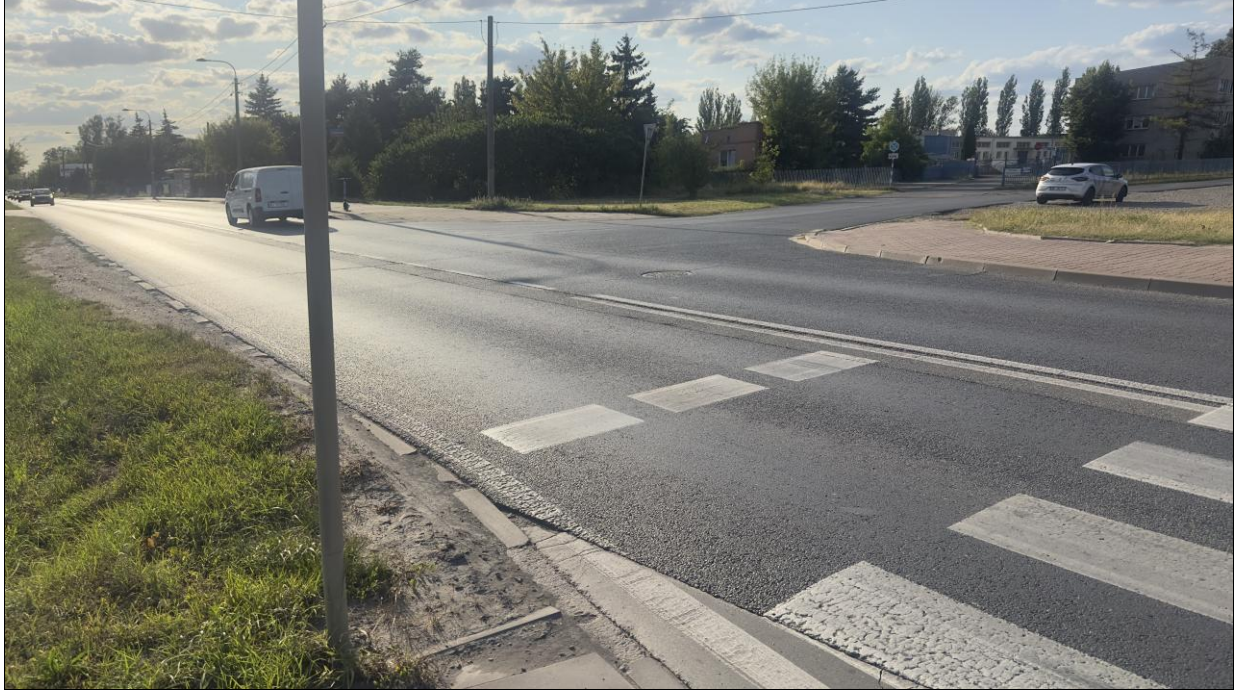
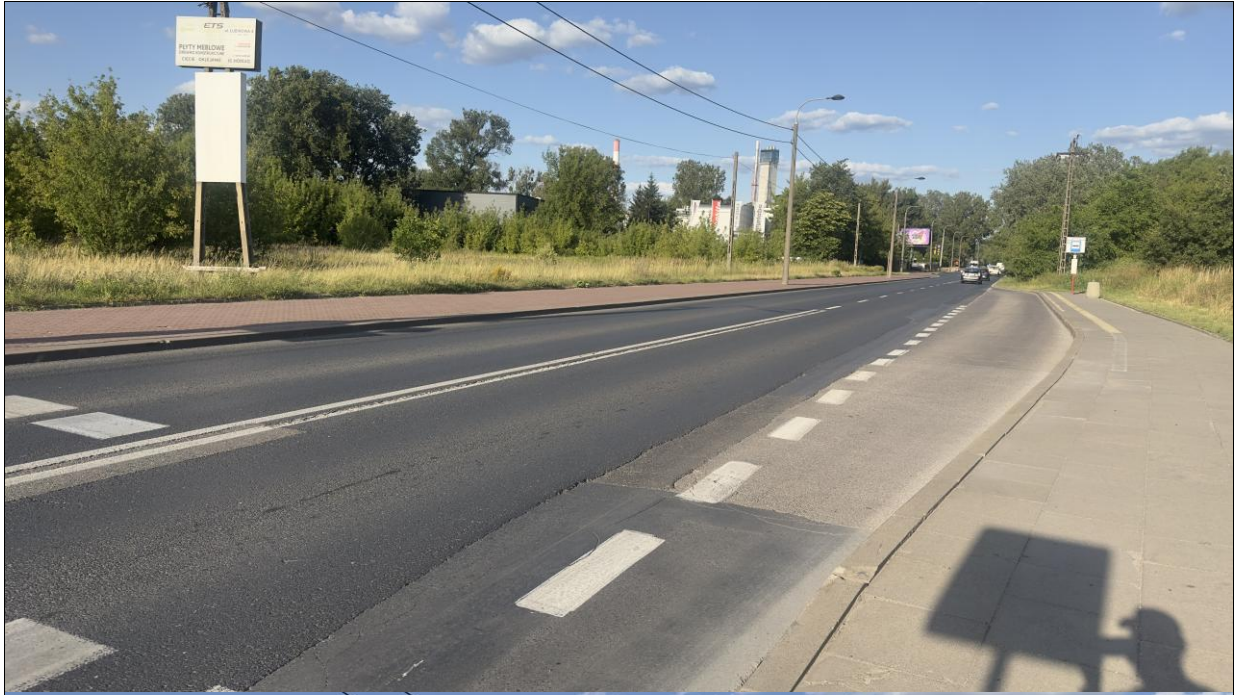
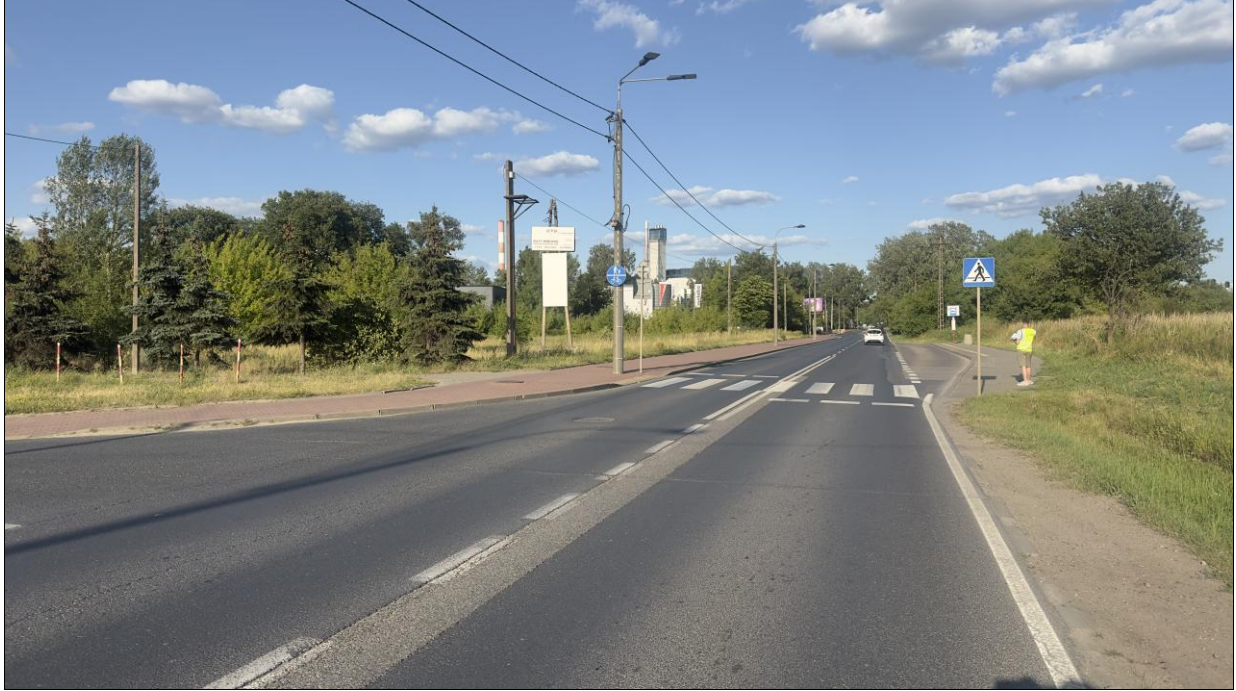
ZDJĘCIA

SUBIEKTYWNA OCENA PRZEJŚCIA DLA PIESZYCH	1
OPINIA / UWAGI DODATKOWE	
<p>Przejście dla pieszych przez ulicę Zabraniecką, przy skrzyżowaniu z ul. Łubinową. Przejście zlokalizowane jest na drodze nadrzędnej o przekroju półszlakowym w dzielnicy handlowo – logistyczno – przemysłowej.</p> <p>Oceniono, że w ciągu całej ulicy Zabranieckiej (długa stosunkowo prosta ulica) a także w obszarze przejścia występuje znaczna prędkość pojazdów. W przypadku zdarzenia z udziałem pieszych może to prowadzić do bardzo groźnych skutków. Należy zastosować środki fizyczne i/lub nadzoru nad prędkością zmuszające kierujących do poruszania się z prędkością 30-50 km/h. Można to uzyskać poprzez zastosowanie wyspy azylu lub serii wysp na odcinkach poprzedzających przejście lub progów zwalniających. Efekt ten można uzyskać poprzez instalację fotoradaru lub innych systemowych środków uspokojenia ruchu.</p> <p>Po stronie południowej nie ma oznaczeń fakturowych. Organizacja ruchu przed przejściem dla pieszych jest niewłaściwa. Nie zastosowano żadnych urządzeń dla osób niewidzących i niedowidzących. Osoba niedowidząca i niewidząca, nie będzie miała szans, aby ocenić, czy znajduje się w obszarze chronionym czy już na przejściu dla pieszych. Należy zainstalować urządzenia dla osób niewidzących i niedowidzących.</p>
