FORMULARZ AUDYTU BRD		Arkusz 1
Audytor	Tomasz Mackun	
Data, Godzina	04.07.2025 18:08	
Pogoda	Słonecznie

METRYKA WEDŁUG INWENTARYZACJI			
NR PRZEJŚCIA	2025007		
DZIELNICA	Targówek	KATEGORIA	powiatowa
ULICA	Zabraniecka	LICZBA PASÓW	2
SKRZYŻOWANIE ZJAZD	przystanek Utrata 01		
OPIS	Zabraniecką

FORMULARZ AUDYTU BRD			Arkusz 2
NR PRZEJŚCIA	2025007

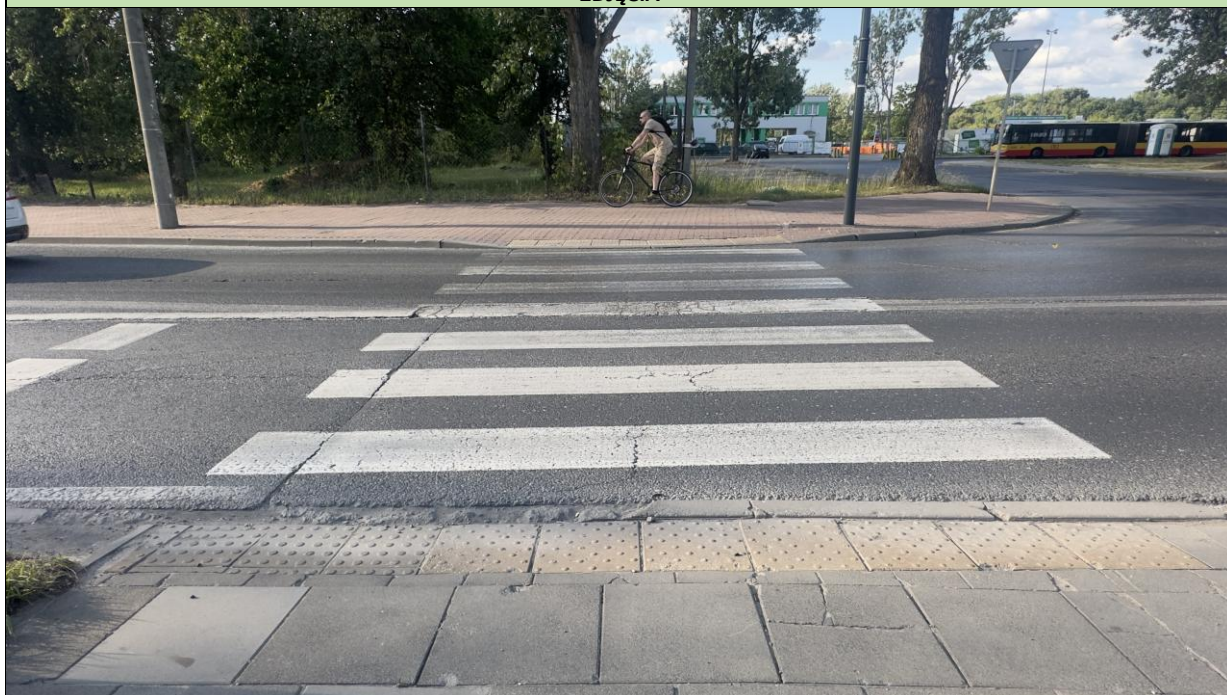
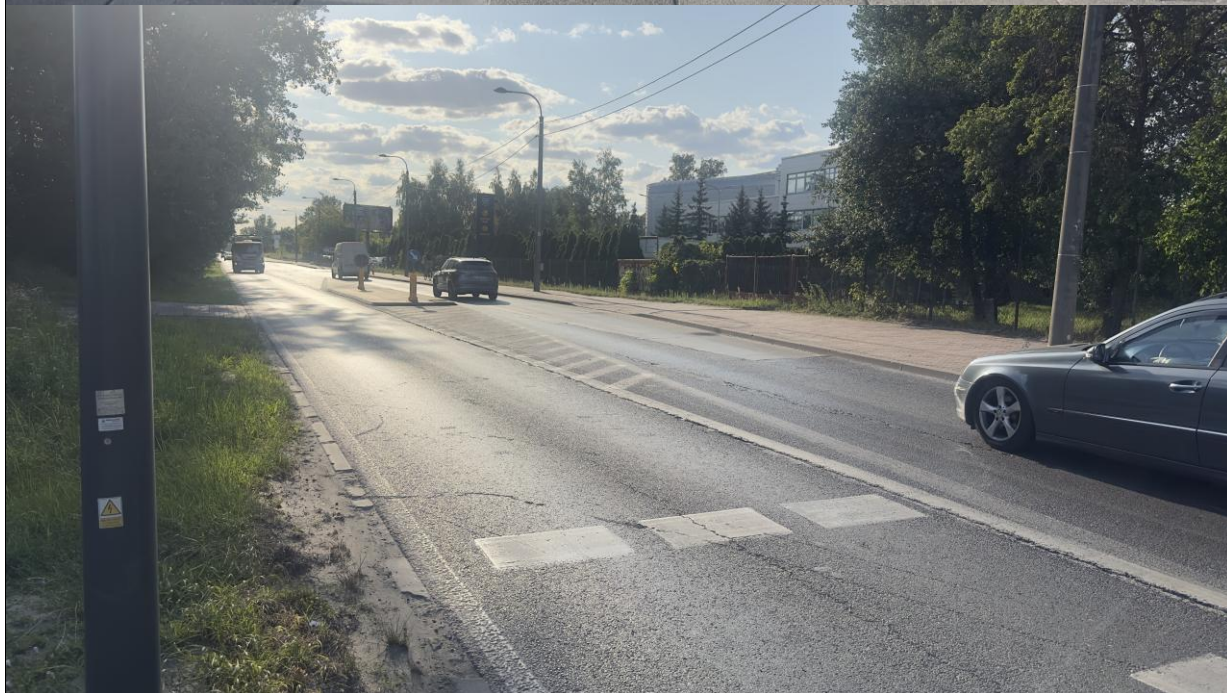
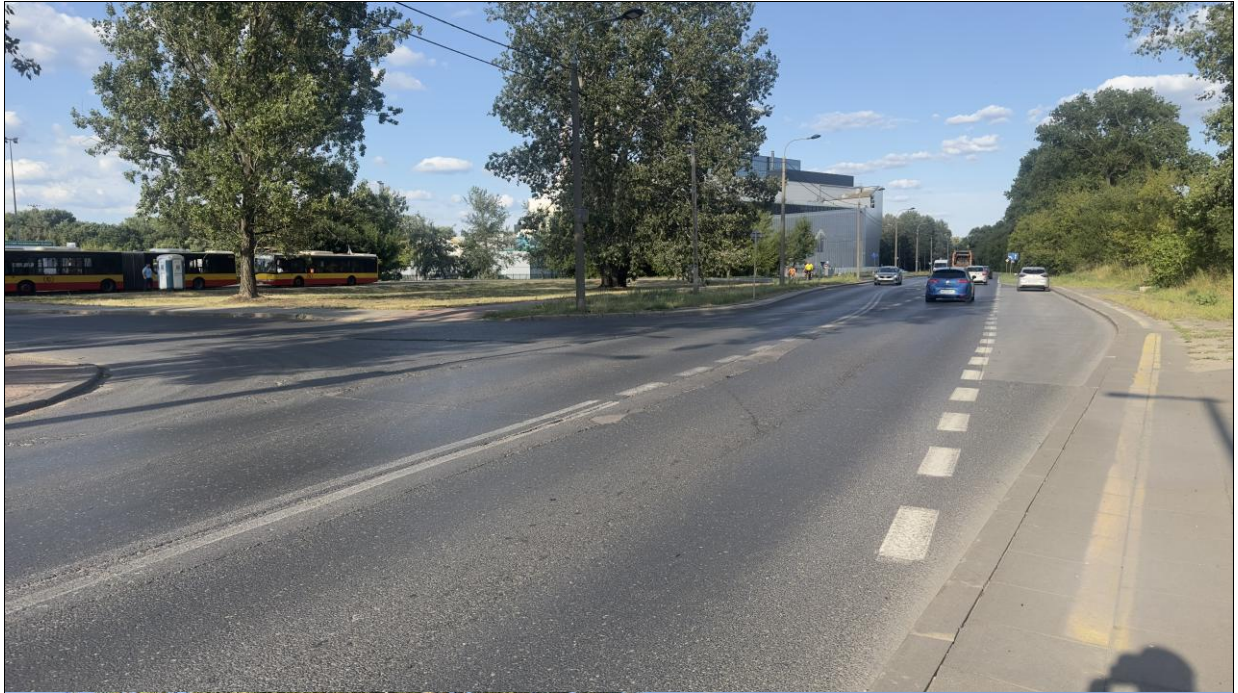
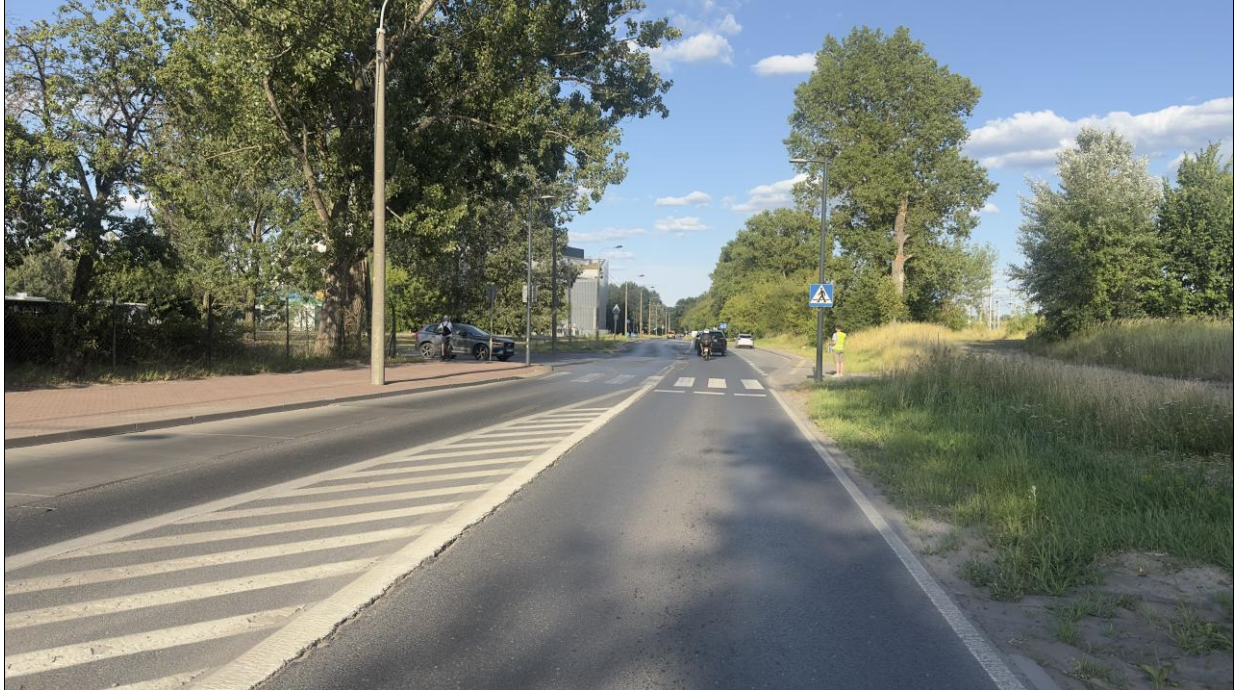
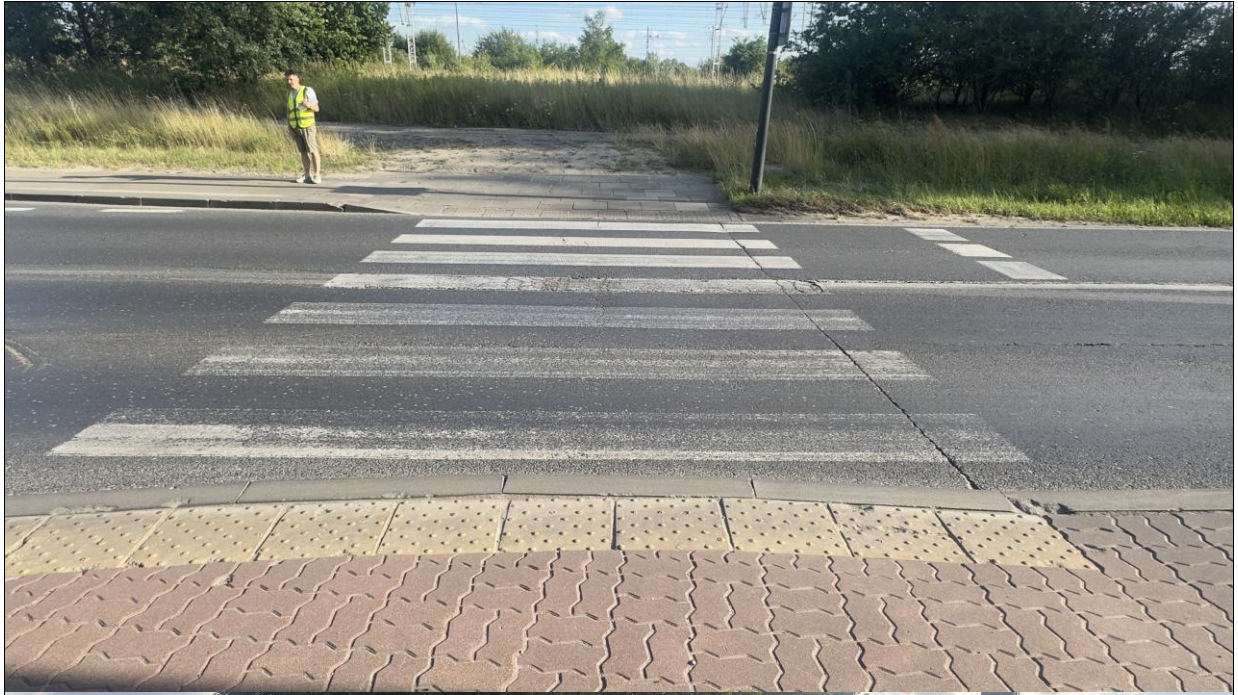
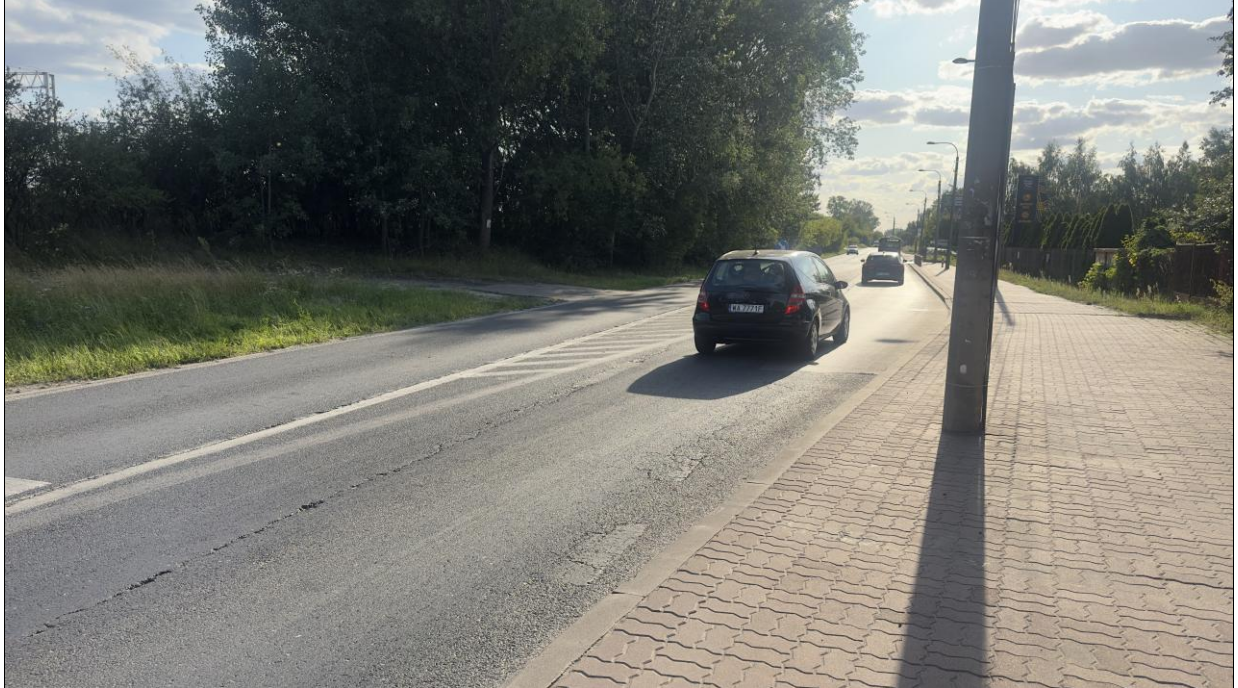
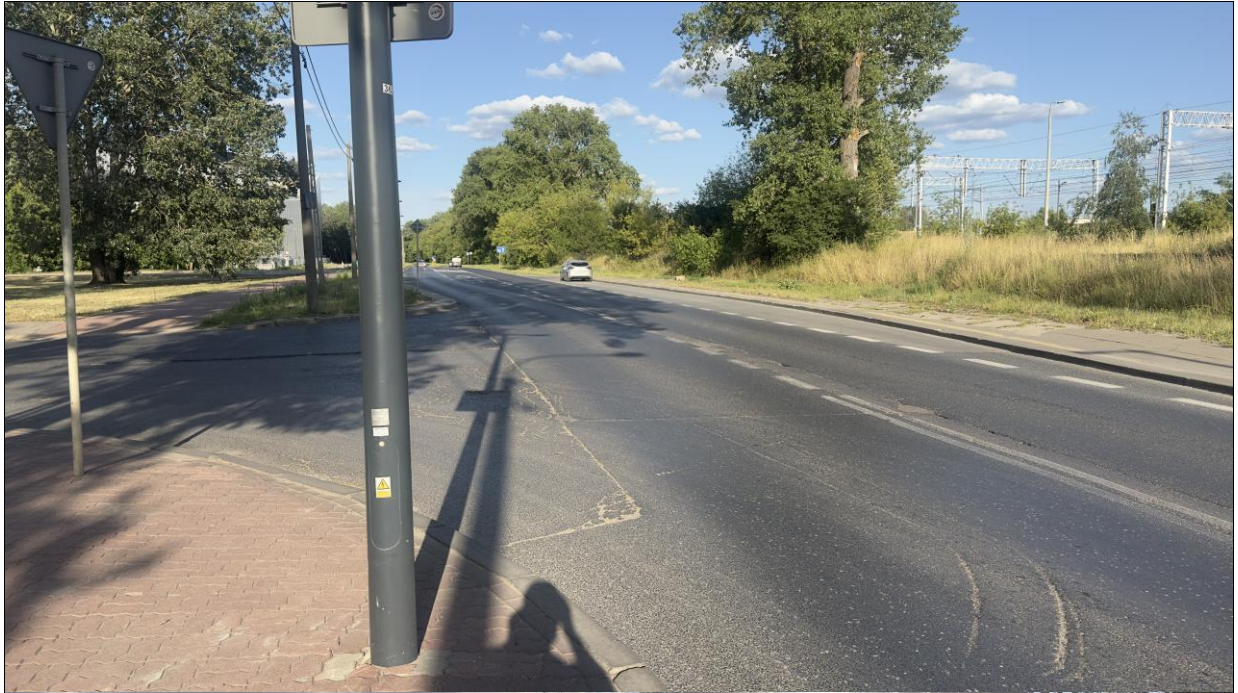
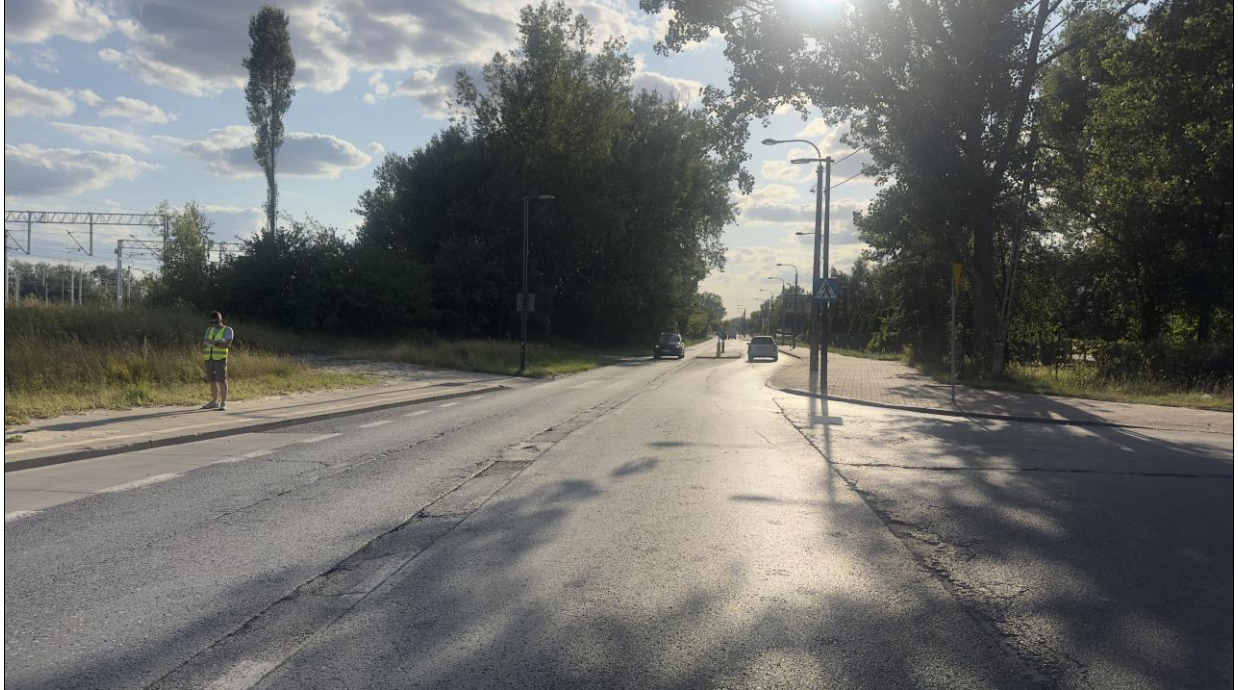
ZDJĘCIA

OZNAKOWANIE POZIOME	
Rodzaj	Malowane grubowarstwowe
Tło	Brak
Stan	Dostateczny
Oznakowanie przed przejściem	Linia P-14
Szerokość zawężenia (strona lewa)	Brak
Szerokość zawężenia	ND
Szerokość zawężenia (strona prawa)	Brak
Szerokość zawężenia	ND

WPUSTY DESZCZOWE W OBSZARZE PRZEJŚCIA	
Liczba wpustów	0
Ścieki przykrawężnikowe	Nie
Odwodnienie	Niepoprawne

SUBIEKTYWNA OCENA PRZEJŚCIA DLA PIESZYCH	1
OPINIA / UWAGI DODATKOWE	
<p>Przejście dla pieszych przez ulicę Zabraniecką, przy skrzyżowaniu z ul. Łubinową. Przejście zlokalizowane jest na drodze nadrzędnej o przekroju półszlakowym w dzielnicy handlowo – logistyczno – przemysłowej.</p> <p>Oceniono, że w ciągu całej ulicy Zabranieckiej (długa stosunkowo prosta ulica) a także w obszarze przejścia występuje znaczna prędkość pojazdów. W przypadku zdarzenia z udziałem pieszych może to prowadzić do bardzo groźnych skutków. Należy zastosować środki fizyczne i/lub nadzoru nad prędkością zmuszające kierujących do poruszania się z prędkością 30-50 km/h. Można to uzyskać poprzez zastosowanie wyspy azylu lub serii wysp na odcinkach poprzedzających przejście lub progów zwalniających. Efekt ten można uzyskać poprzez instalację fotoradaru lub innych systemowych środków uspokojenia ruchu.</p> <p>Obszar strefy oczekiwania po stronie południowej zalewany jest przez wodę opadową. Płytki fakturowe pokryte są piaskiem a krawężnik jest zdegradowany. Dodatkowo zniszczony jest krawężnik na wysokości zalewania go wodą opadową. Należy podnieść strefę oczekiwania, ustawić krawężnik do 2 cm ponad jezdnię nawierzchni zapewnić poprawne odwodnienie drogi i otoczenia.</p>
