FORMULARZ AUDYTU BRD		Arkusz 2
NR PRZEJŚCIA	2025097

SUBIEKTYWNA OCENA PRZEJŚCIA DLA PIESZYCH	0
OPINIA / UWAGI DODATKOWE	
<p>Przejście dla pieszych przez ulicę Kondratowicza przy skrzyżowaniu z ulicą Bohuszewiczówny.</p> <p>Oceniono, że w obszarze przejścia może występować znaczna prędkość pojazdów (długa prosta, brak ograniczeń prędkości). W przypadku zdarzenia z udziałem pieszych może skutkować poważnymi konsekwencjami.</p> <p>Rekomendacja: Należy zastosować środki fizyczne i nadzoru nad prędkością, zmuszające kierujących do poruszania się z prędkością 40–50 km/h, ustaloną na podstawie zapewnionej widoczności.</p> <p>Drugim, bardzo poważnym, problemem jest ograniczona widoczność do około 20 metrów dla pojazdów przez autobus stojący na przystanku autobusowym. Podczas postoju autobusu będzie on zasłaniał pieszego przechodzącego przez przejście dla pieszych. Kierujący zbliżający się do przejścia dla pieszych, muszą mieć możliwość dostrzegania pieszych zbliżających się do przejścia i jednocześnie piesi muszą mieć możliwość obserwacji potoków ruchu. Kierowca oraz pieszy mają swoje prawa i obowiązki. Kierowca powinien dostosować swą prędkość, aby zatrzymać się w przypadku, gdy pieszy w

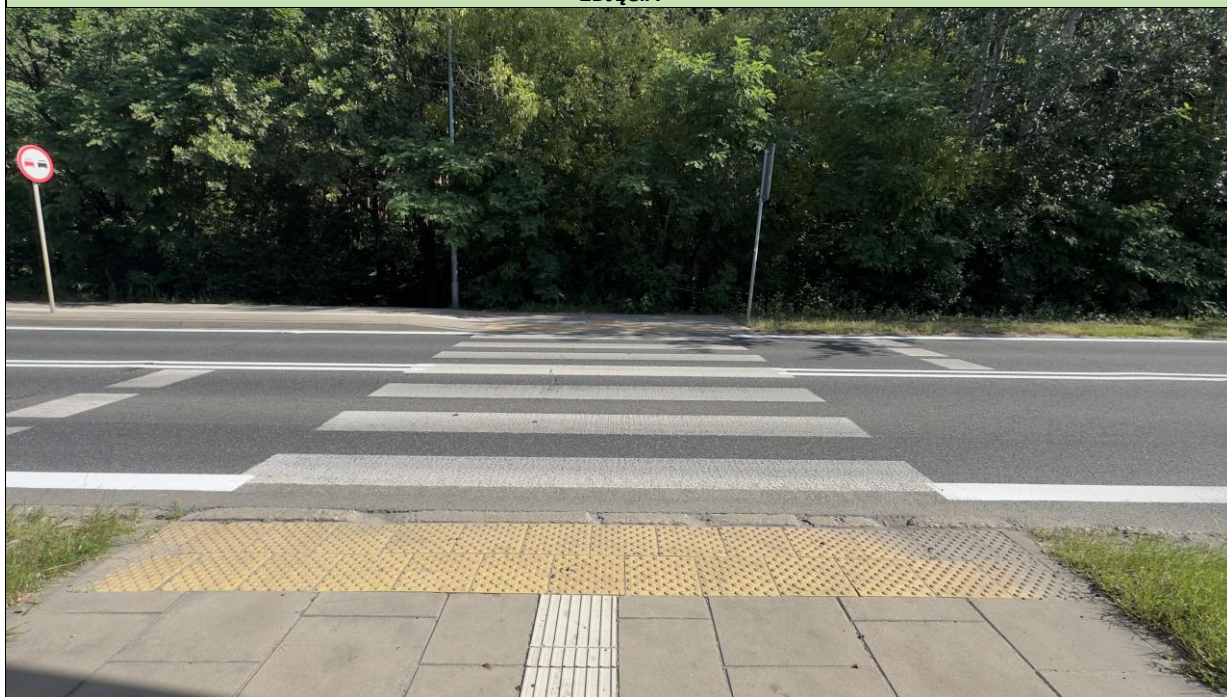
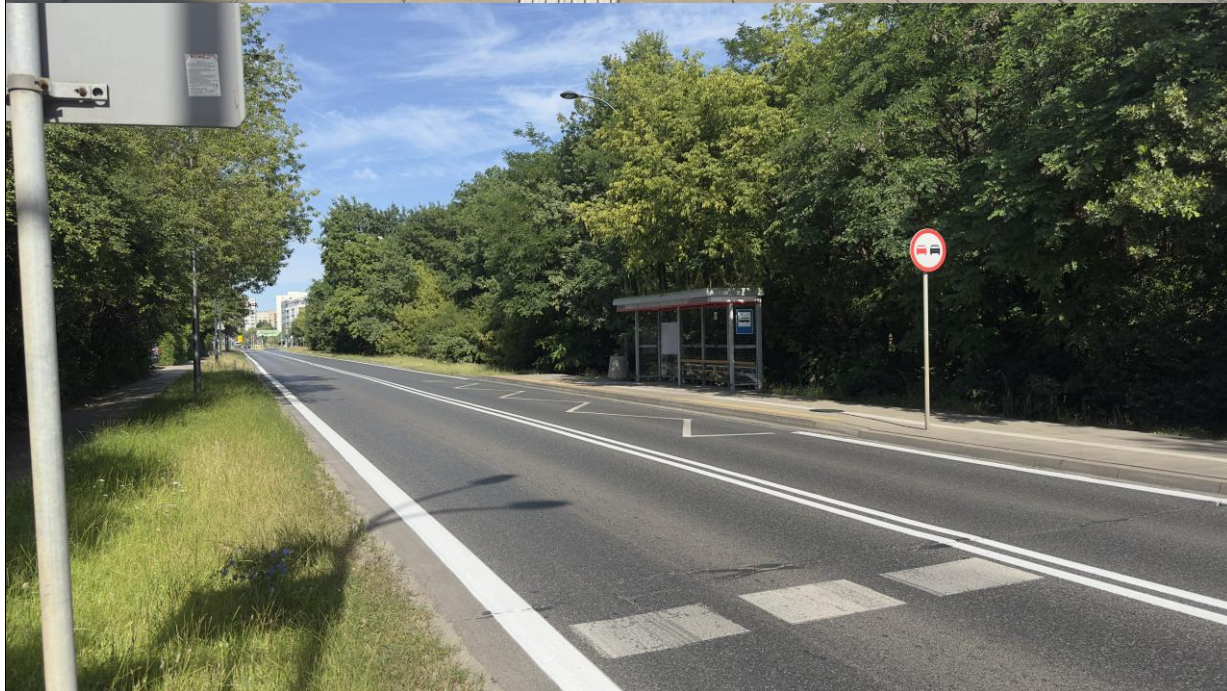
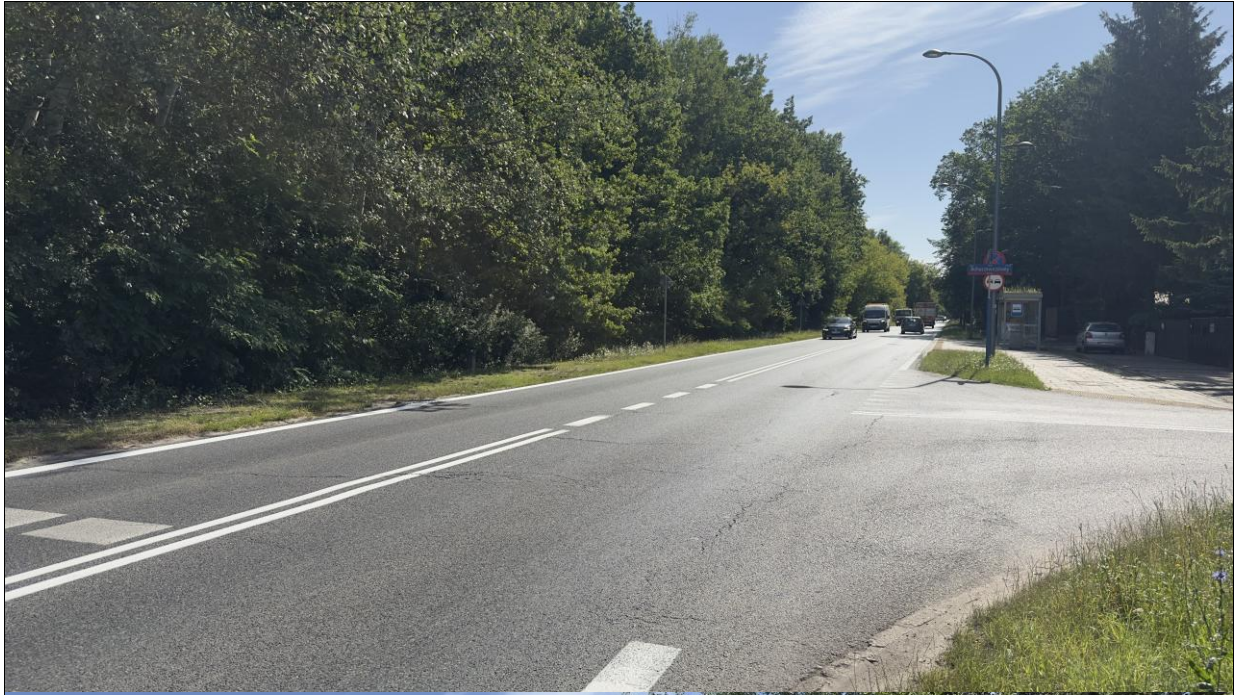
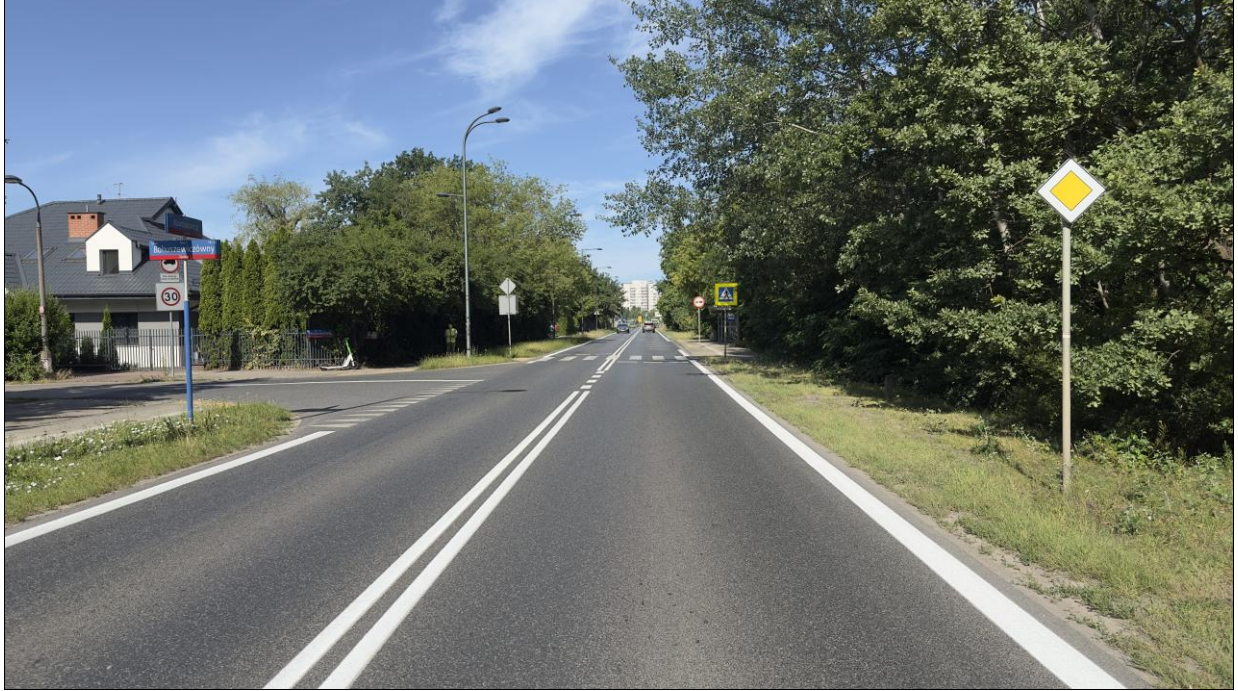
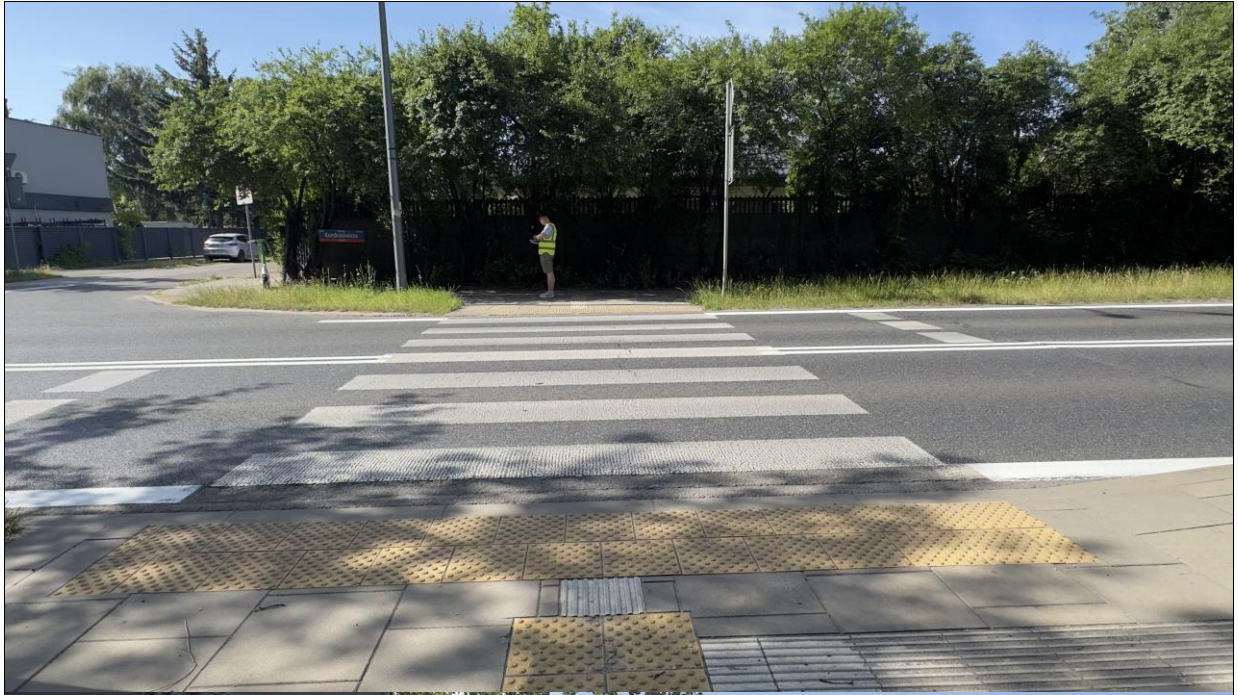
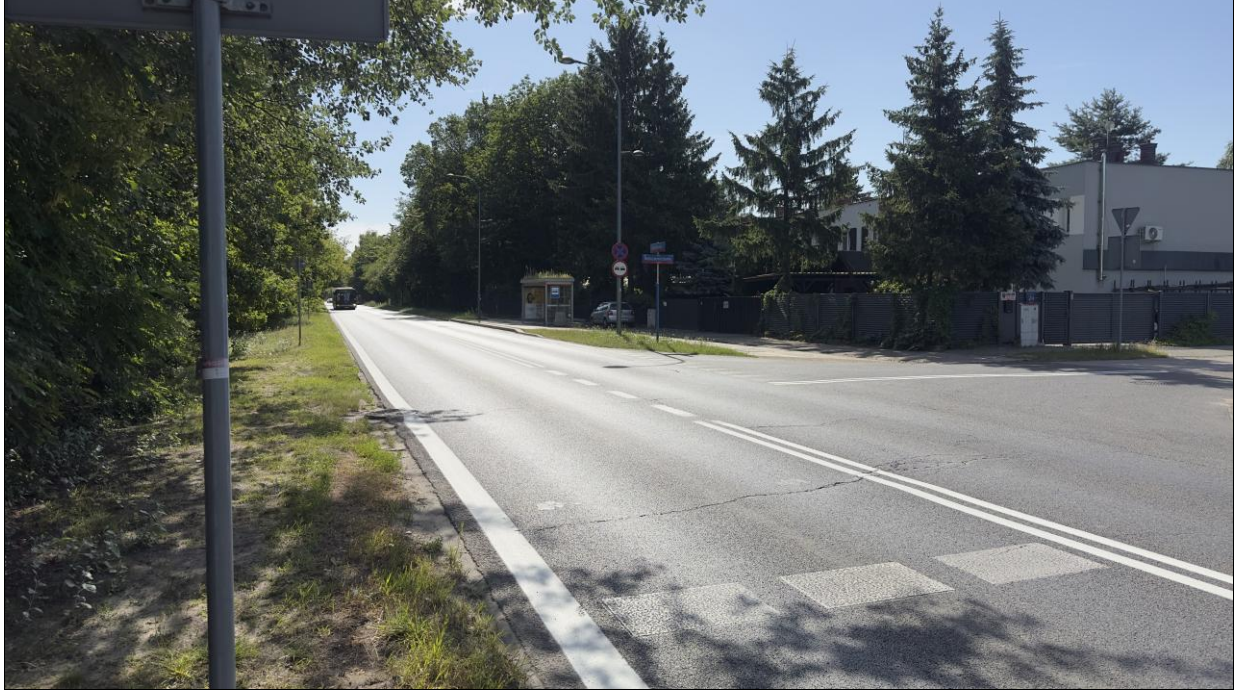
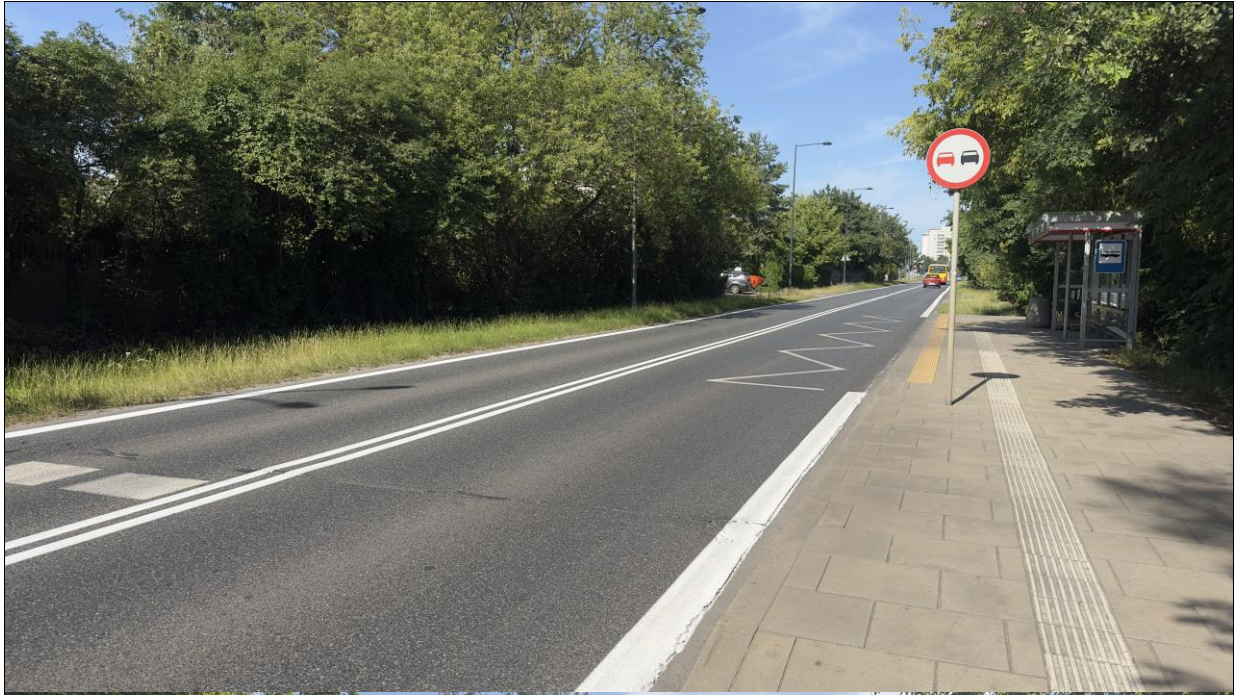
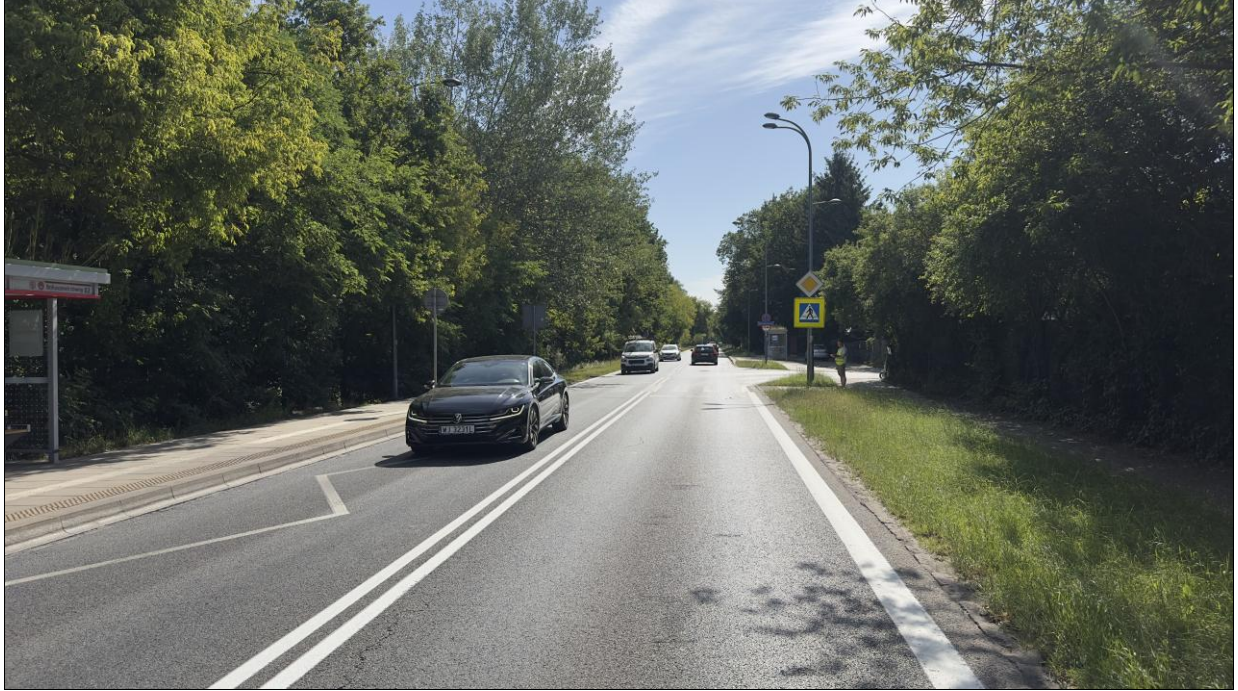
ZDJĘCIA

WPUSTY DESZCZOWE W OBSZARZE PRZEJŚCIA	
Liczba wpustów	0
Ścieki przykrawężnikowe	Nie
Odwodnienie	Niepoprawne

WIDOCZNOŚĆ			
WIDOCZNOŚĆ POMIERZONA			
KIERUNEK RUCHU PIESZEGO	N	W LEWO	100 m
		W PRAWO	100 m
		W TYŁ	ND
	S	W LEWO	100 m
		W PRAWO	20 m
		W TYŁ	ND
WIDOCZNOŚĆ WYMAGANA			
KIERUNEK RUCHU PIESZEGO	N	W LEWO	65 m
		W PRAWO	65 m
		W TYŁ	ND
	S	W LEWO	65 m
		W PRAWO	65 m
		W TYŁ	ND
OGROANICZENIA WIDOCZNOŚCI			
KIERUNEK RUCHU PIESZEGO	N	STRONA LEWA	Brak
		STRONA PRAWA	Brak
	S	STRONA LEWA	Brak
		STRONA PRAWA	Parkowanie
