| FORMULARZ AUDYTU BRD | | Arkusz 1 |

| METRYKA WEDŁUG INWENTARYZACJI | | | |
|---|---|---|---|
| NR PRZEJŚCIA | 2025035 | | |
| OPIS | Trakt Lubelski, rondo wlot S | | |

Ocenianie przejście dla pieszych (nr 2025035), zlokalizowane jest na ul. Trakt Lubelski będącej wlotem południowym na skrzyżowaniu typu rondo jednopasowe z ul. Borowiecką. Przejście znajduje się na trasie dla pieszych łączącej budynki mieszkalne z usługami i przystankami autobusowymi. Na ulicy występuje dość duże natężenie ruchu kołowego (NK= 400 - 800 P/h w okresie popołudniowym), natomiast na przejściu występuje małe natężenie ruchu pieszego i rowerowego (NP> 30 os/h, NR > 40 P/h w okresie popołudniowym). Po ulicy Trakt Lubelski przebiega linia autobusowa oraz po stronie zachodniej przebiega droga dla rowerów. Skrzyżowanie rondo jednopasowe jest skrzyżowaniem trójwłotowym o średnicy zewnętrznej ronda $R_r = 25,0$ m i średnicy wyspy nieprzejezdnej $R_w = 8,0$ m. Wloty i wyloty na skrzyżowanie rozdzielone są wyspami o szerokości 1,8 m.

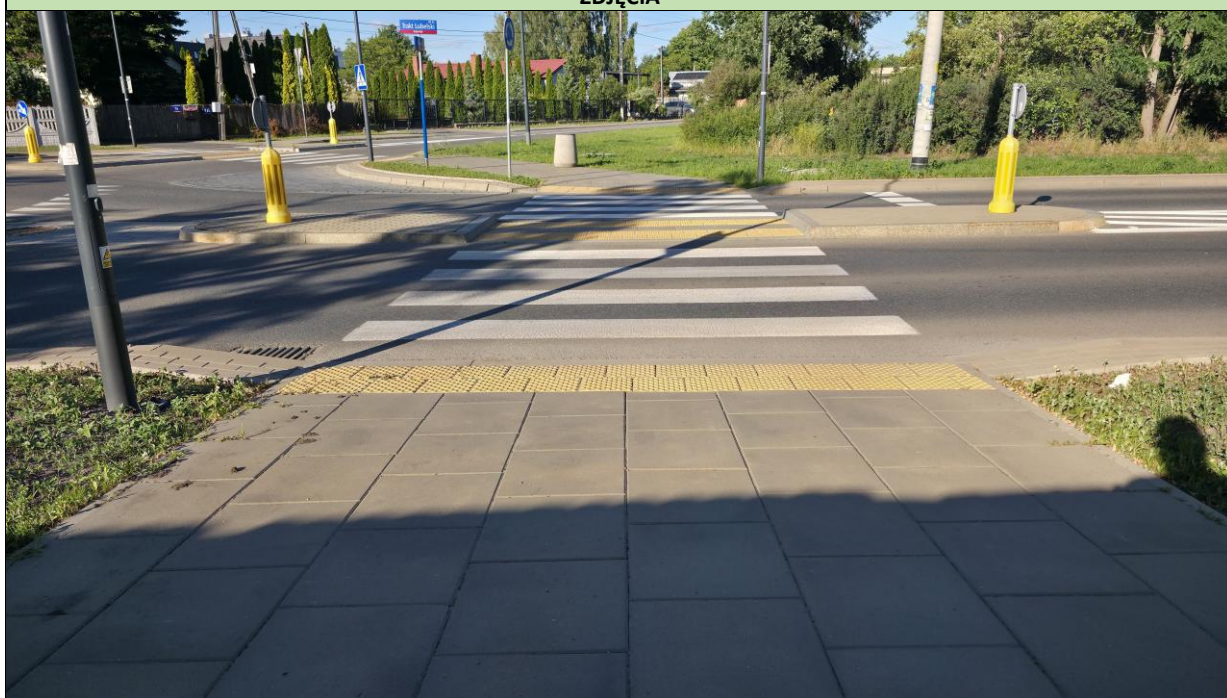
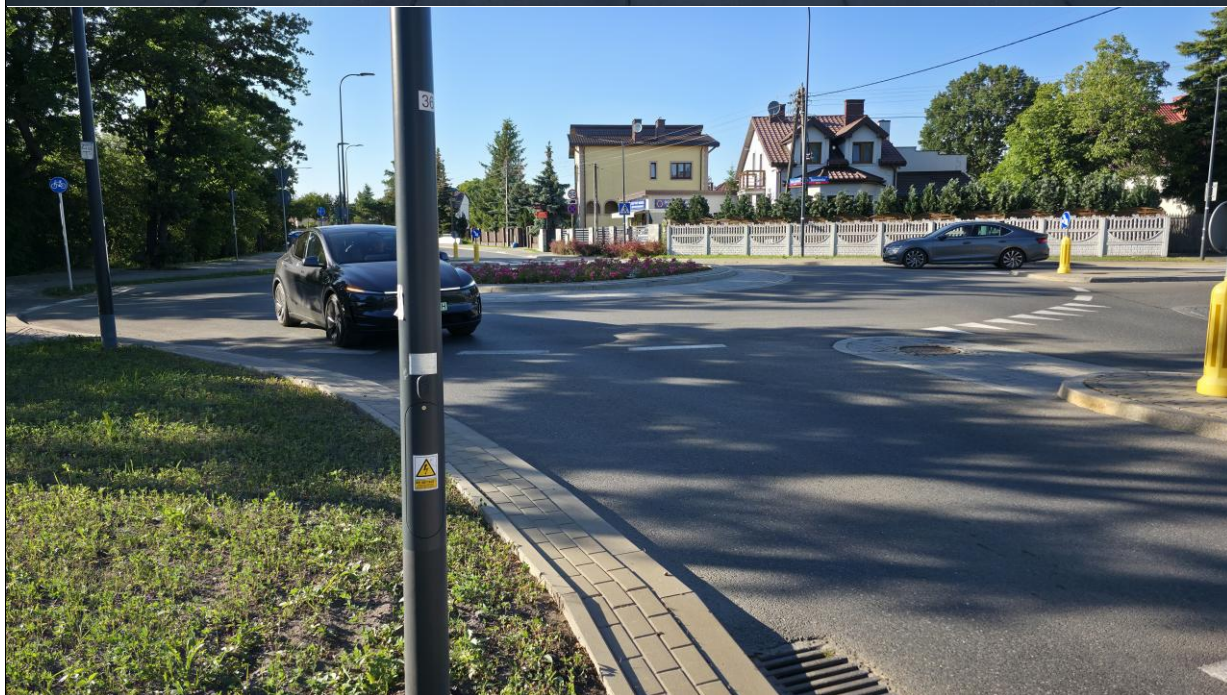
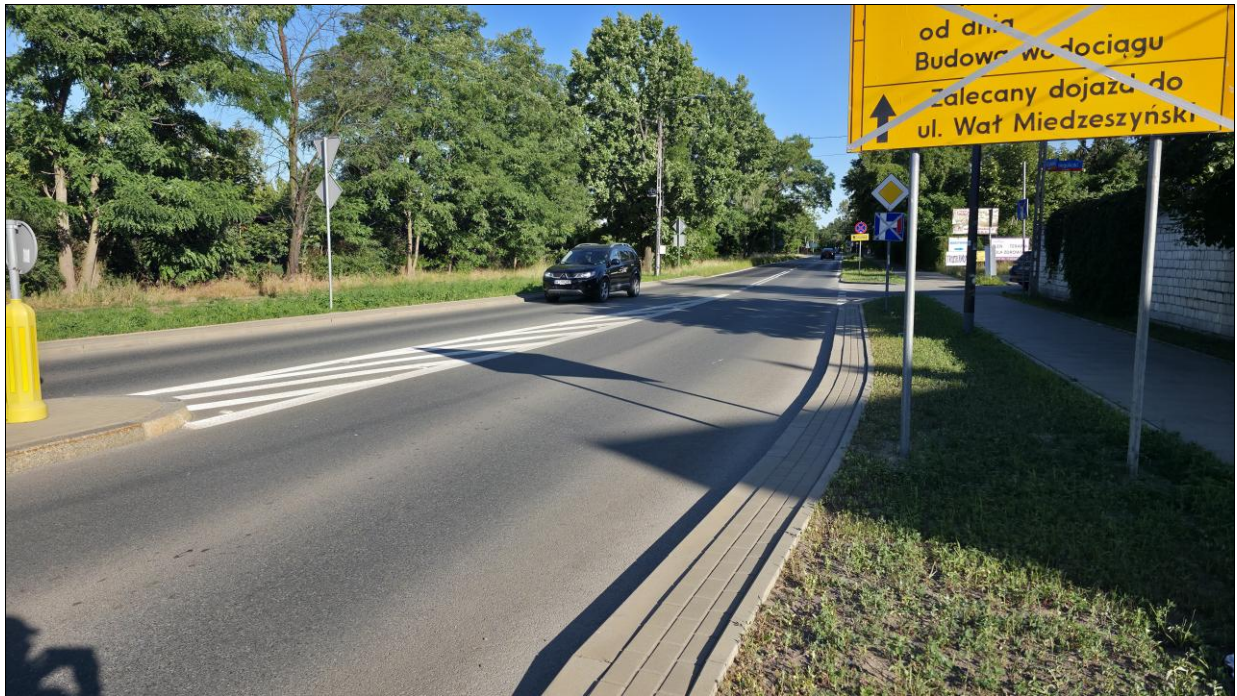
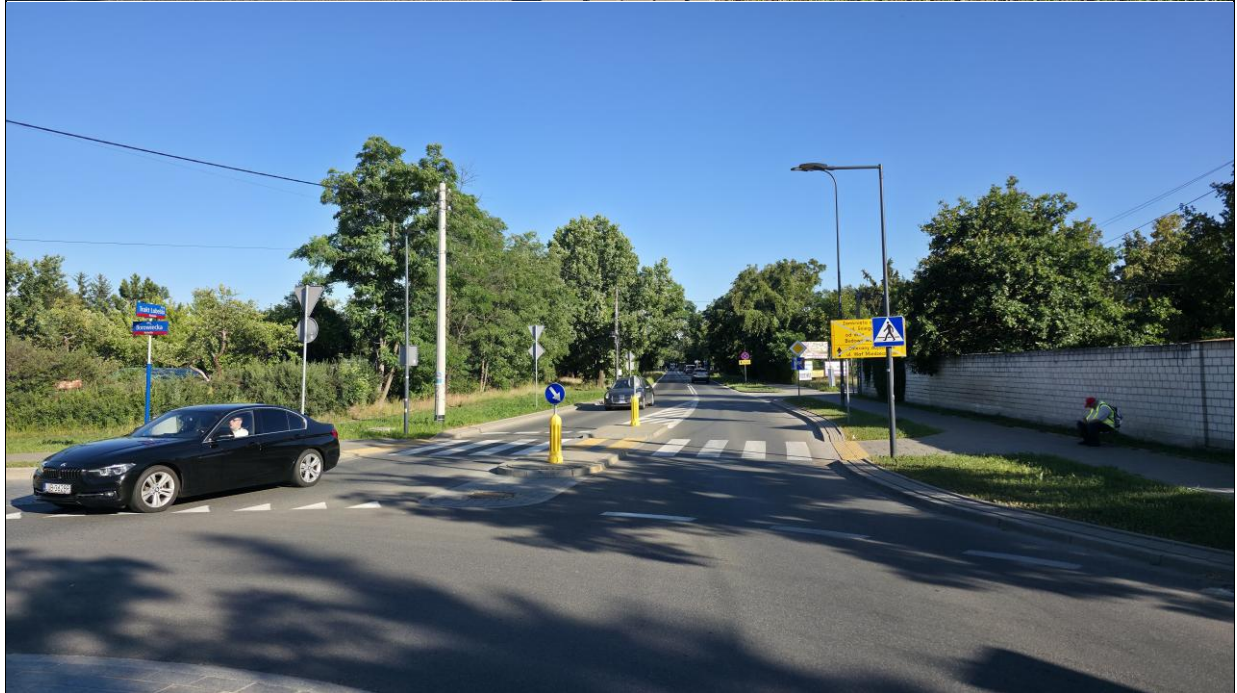
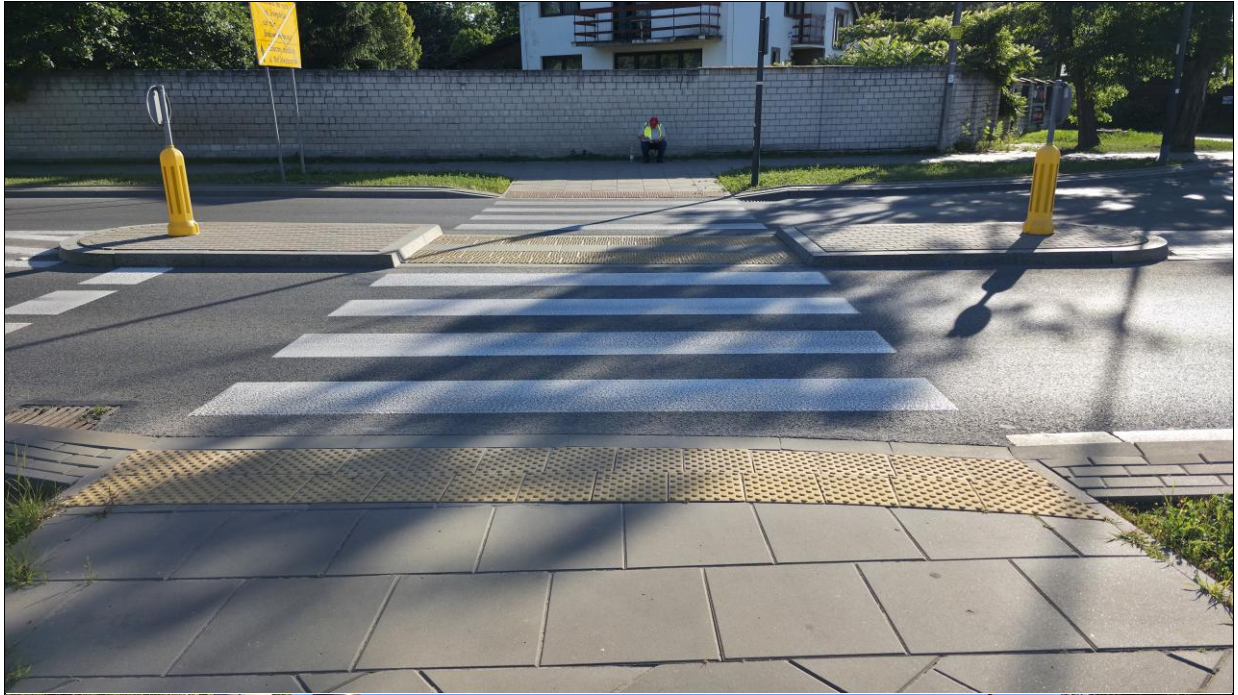
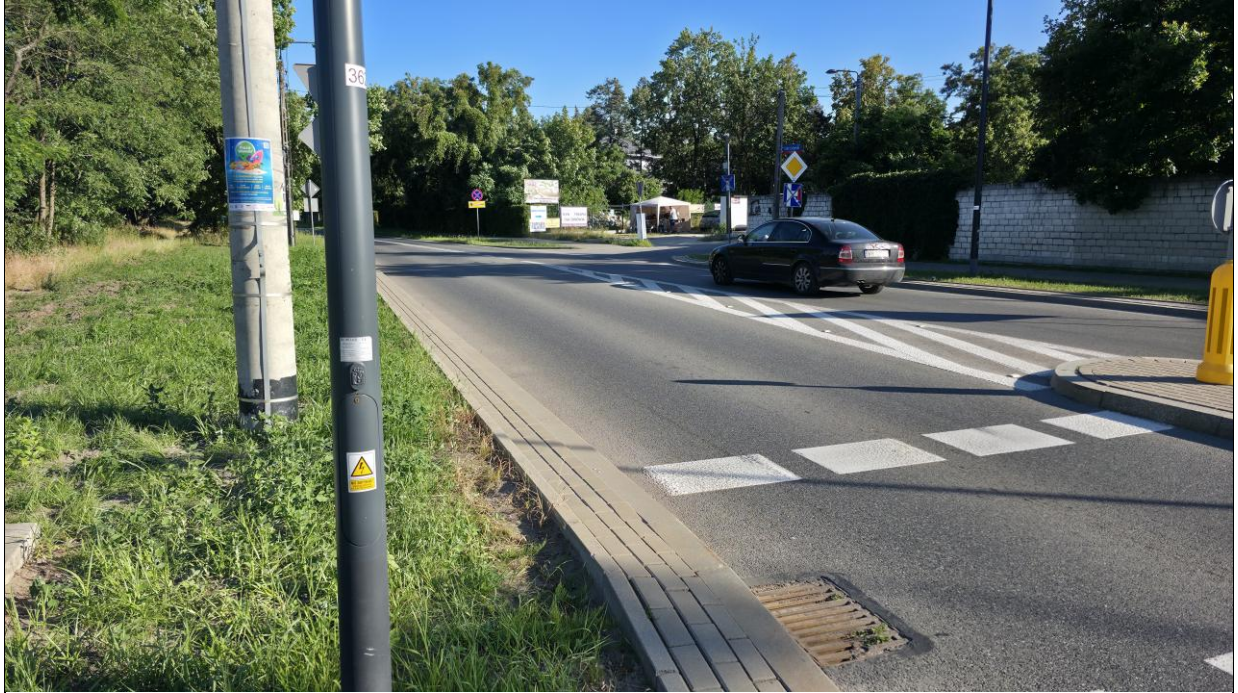
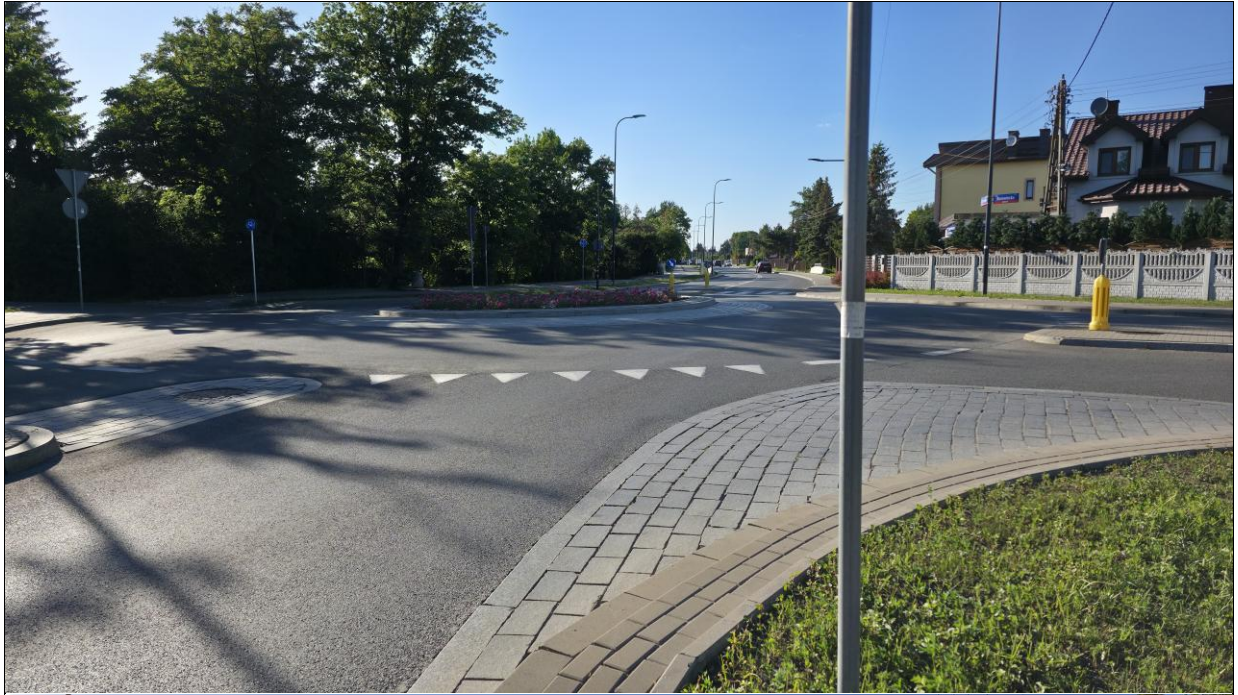
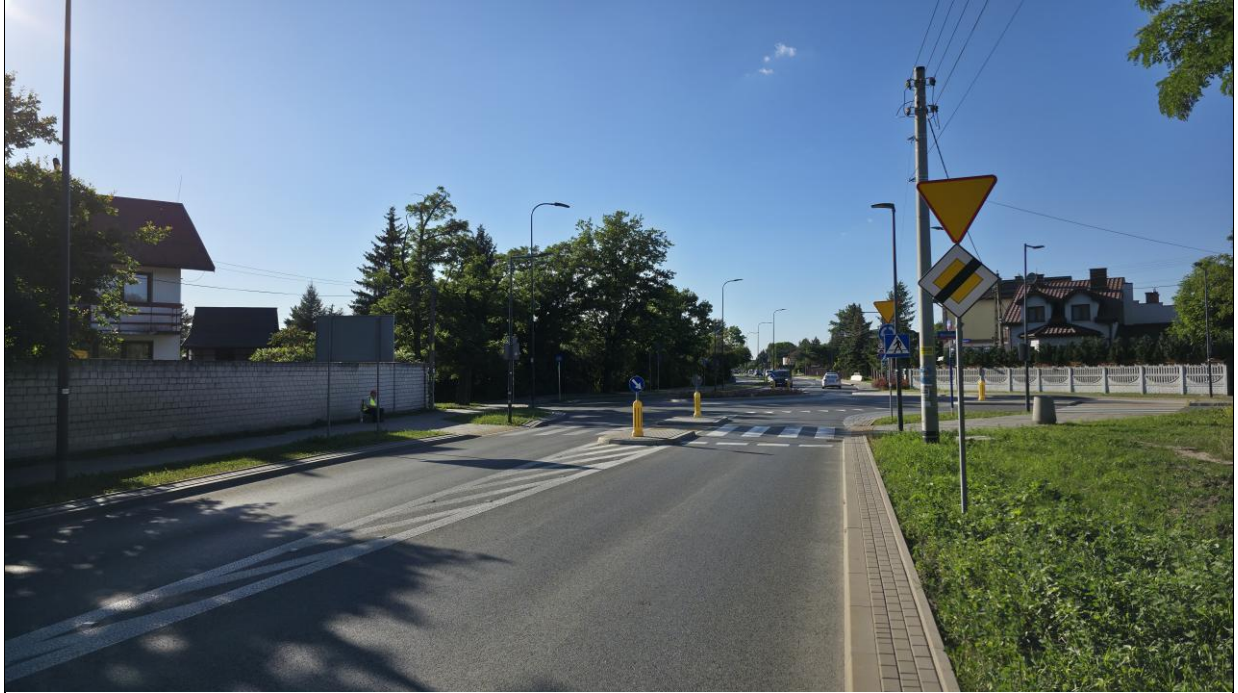
ZDJĘCIA

Przejście dla pieszych ma łączną długość 11,30 m i szerokość 4,2 m. Pasy ruchu pojazdów rozdzielone są wyniesioną wyspą o szerokości ok. 1,8 m. Na chodniku i na wyspie zamontowano pasy ostrzegawcze PO dla osób niewidomych i niedowidzących o szerokości dwóch płytek fakturowych. Pasy oczekiwania są bardzo wąskie o szerokości ok. 1,0 m. Przejście jest poprawnie oznakowane w zakresie oznakowania pionowego i poziomego. Przejście jest wyposażone w rampy dla osób niepełnosprawnych (o pochyleniu zbyt dużym ok. 20 %) oraz system prowadzenia dla osób niewidomych i słabowidzących. Nawierzchnie chodników w okolicy przejścia są w dobrym stanie technicznym. Nawierzchnia jezdni jest w dobrym stanie technicznym. Przejście dla pieszych oświetlone oświetleniem ulicznym i dedykowanym.

Spostrzeżenia: Większa średnica ronda i wyspy środkowej wyniesionej w krawężniku jest lepiej zauważalna dla wielu kierowców (w porównaniu do sąsiednich skrzyżowań, typu mini rondo) powoduje, że znaczna część kierowców wjeżdża na skrzyżowanie z małą prędkością (20 - 30 km/h) i nie wymusza pierwszeństwa przejazdu. Brak parkowania pojazdów w obszarze przejścia i obszarów dobrej widoczności.

Dość duże powierzchnie obszarów oczekiwania na przejście, powoduje dość duży komfort dla pieszych poruszających się po chodniku po obu stronach przejścia dla pieszych oraz dochodzących do i opuszczających przejście dla pieszych.

Krawężniki zarówno na przejściu jak i na wyspie azylu usytuowane są na poziomie nawierzchni (0,0 +/- 0,5 cm). Taki poziom krawężnika stanowi utrudnienie dla osób niewidomych i niedowidzących (trudność w wykryciu krawędzi jezdni łaską przez te osoby). Pasy ostrzegawcze na chodniku są wykonane z dwóch rzędów płytek w odległości 0,2 m od krawędzi jezdni (wymaga się 0,5 m). Wyspa azylu jest węższa od wymagań minimalnych, jej szerokość wynosi 1,8 m.

Zalecenia: Należy podnieść obniżony krawężnik na szerokości przejścia dla pieszych od strony chodnika i wyspy azylu na wysokość 2,0 cm. Należy poszerzyć azyl dla pieszych do wymagań minimalnych czyli 2,0 m szerokości (optymalnie 2,5 m). Zaproponowane zalecenia proponuje się wdrażać przy okazji prowadzenia kolejnych remontów lub przebudowy urządzeń dla pieszych (wpisano w kolumnie „inne, nietypowe”).
