FORMULARZ AUDYTU BRD		Arkusz 1
Audytor	Kazimierz Jamroz	
Data, Godzina	01.07.2025 18:35	
Pogoda	Słonecznie

METRYKA WEDŁUG INWENTARYZACJI			
NR PRZEJŚCIA	2025036		
DZIELNICA	Wawer	KATEGORIA	powiatowa
ULICA	Trakt Lubelski	LICZBA PASÓW	2
SKRZYŻOWANIE ZJAZD	Borowiecką		
OPIS	Borowiecką, rondo wlot E

FORMULARZ AUDYTU BRD		Arkusz 2
NR PRZEJŚCIA	2025036

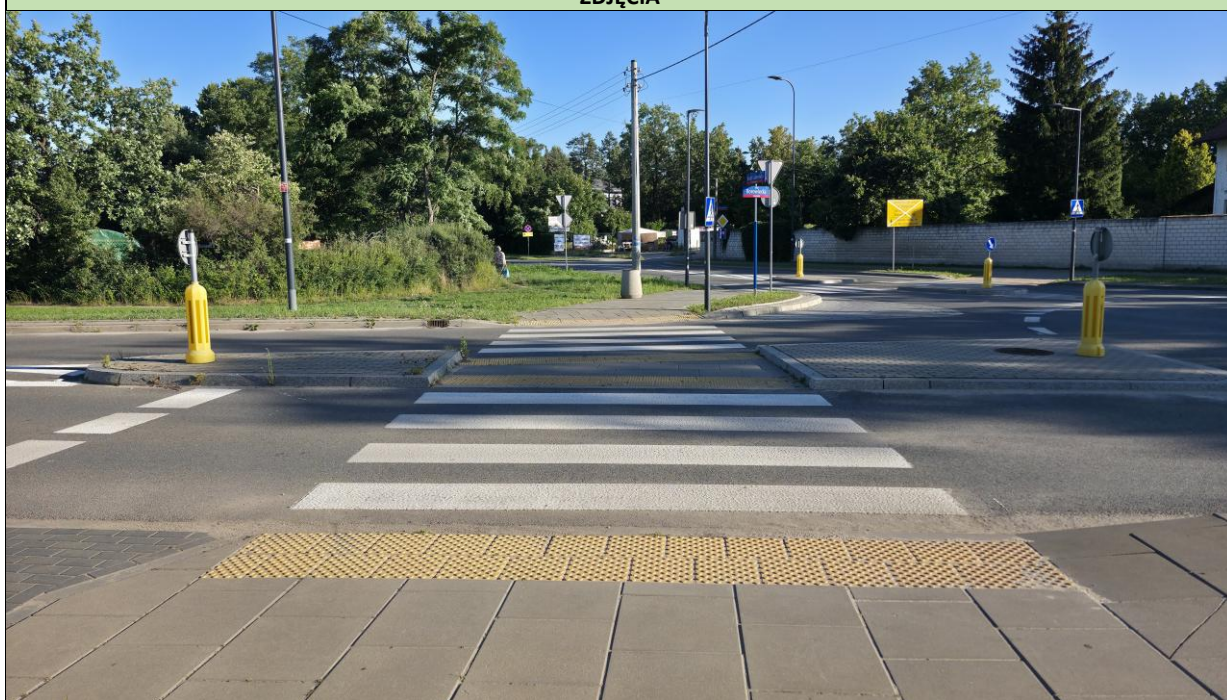
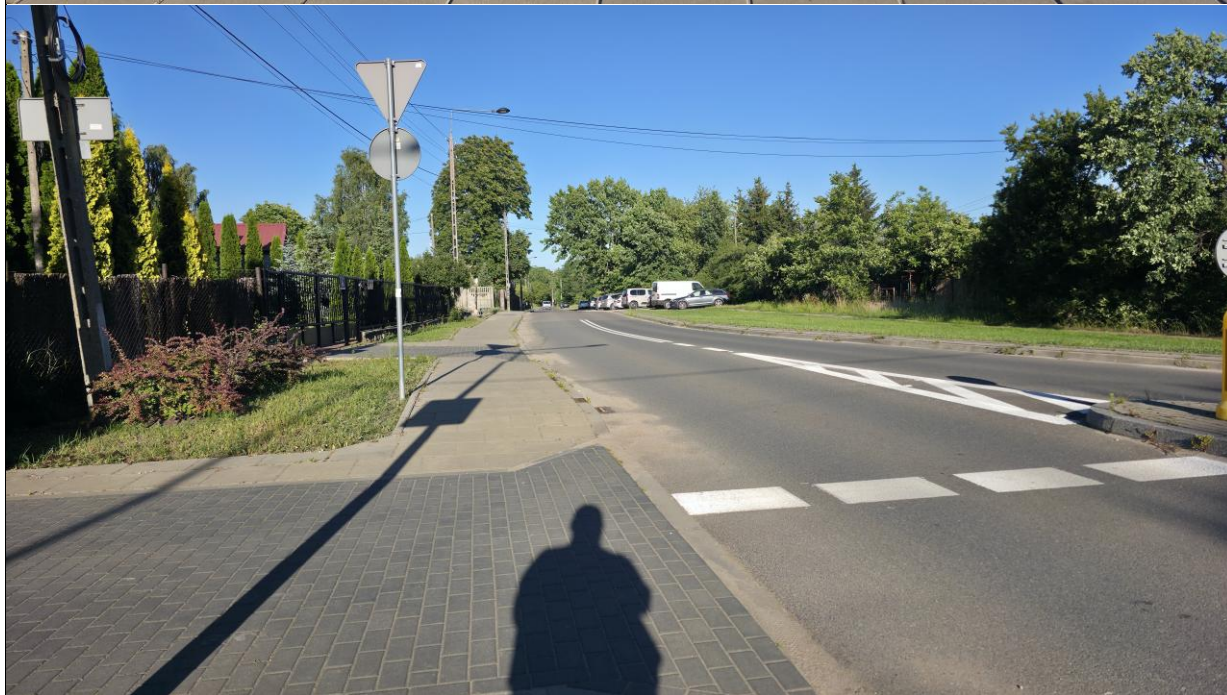
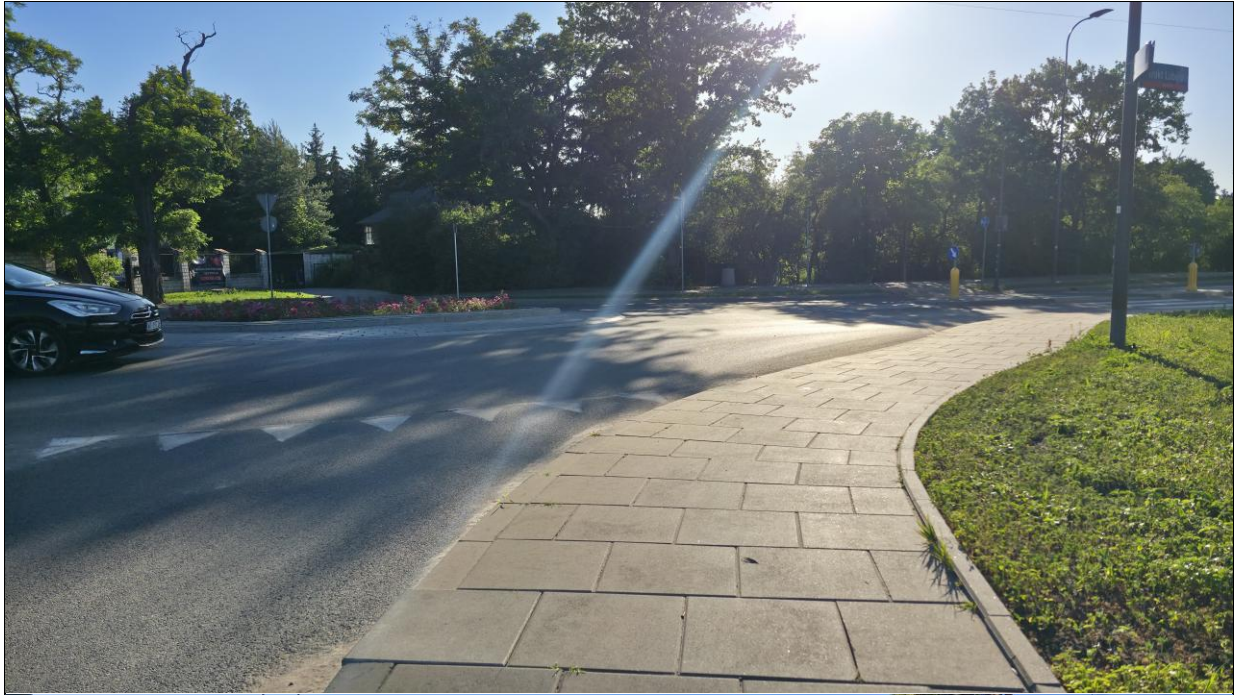
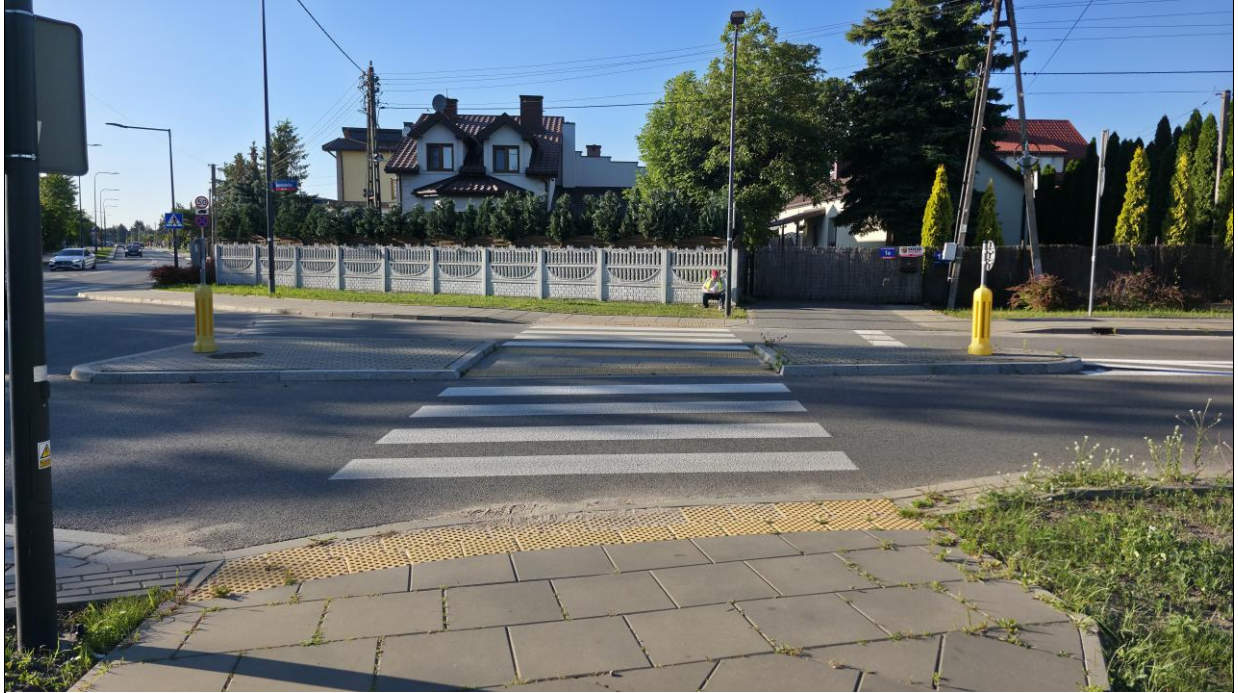
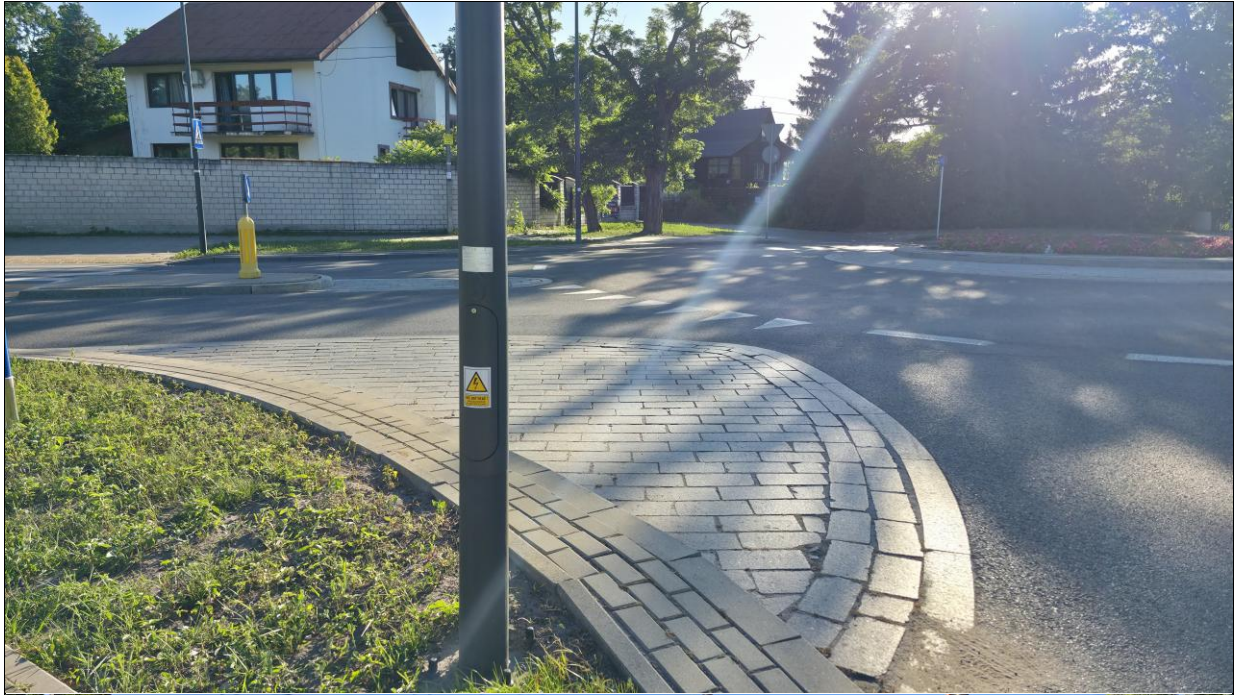
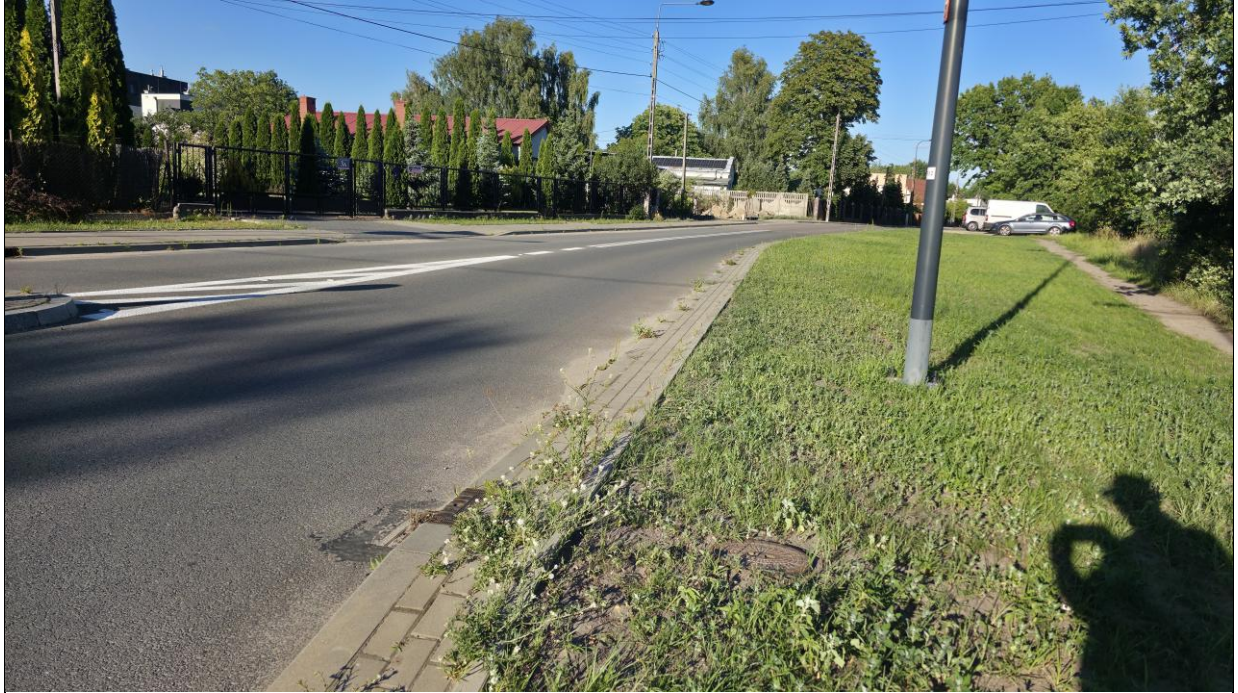
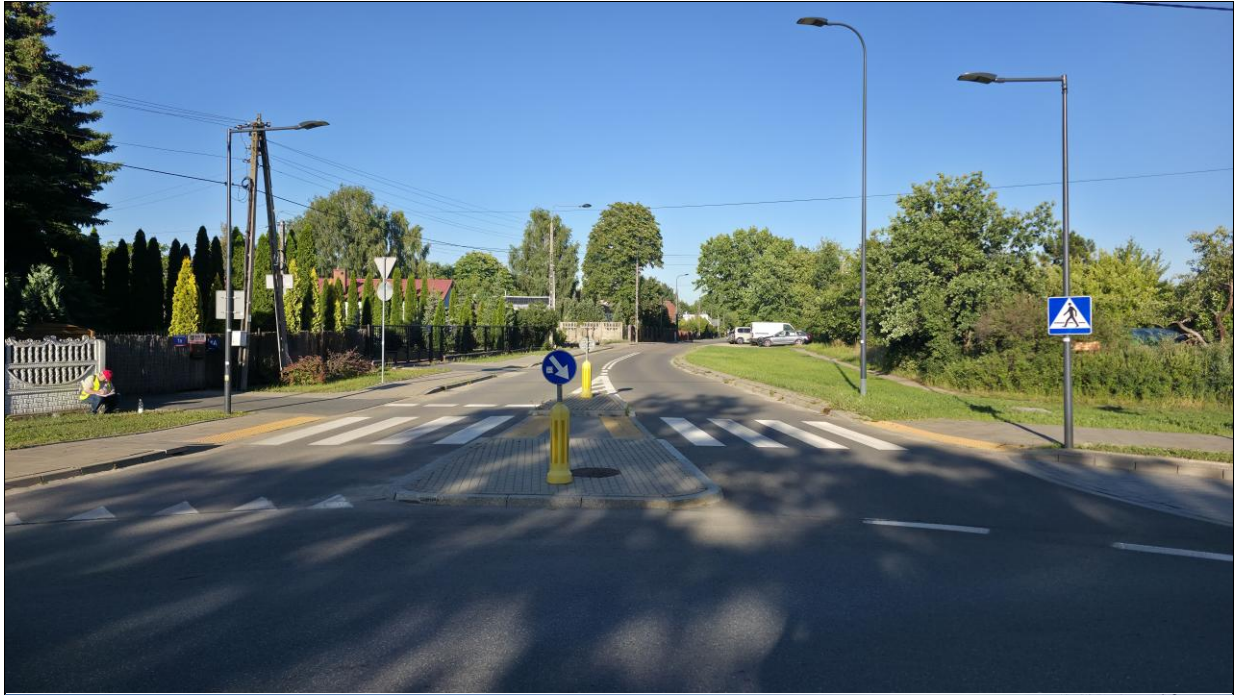
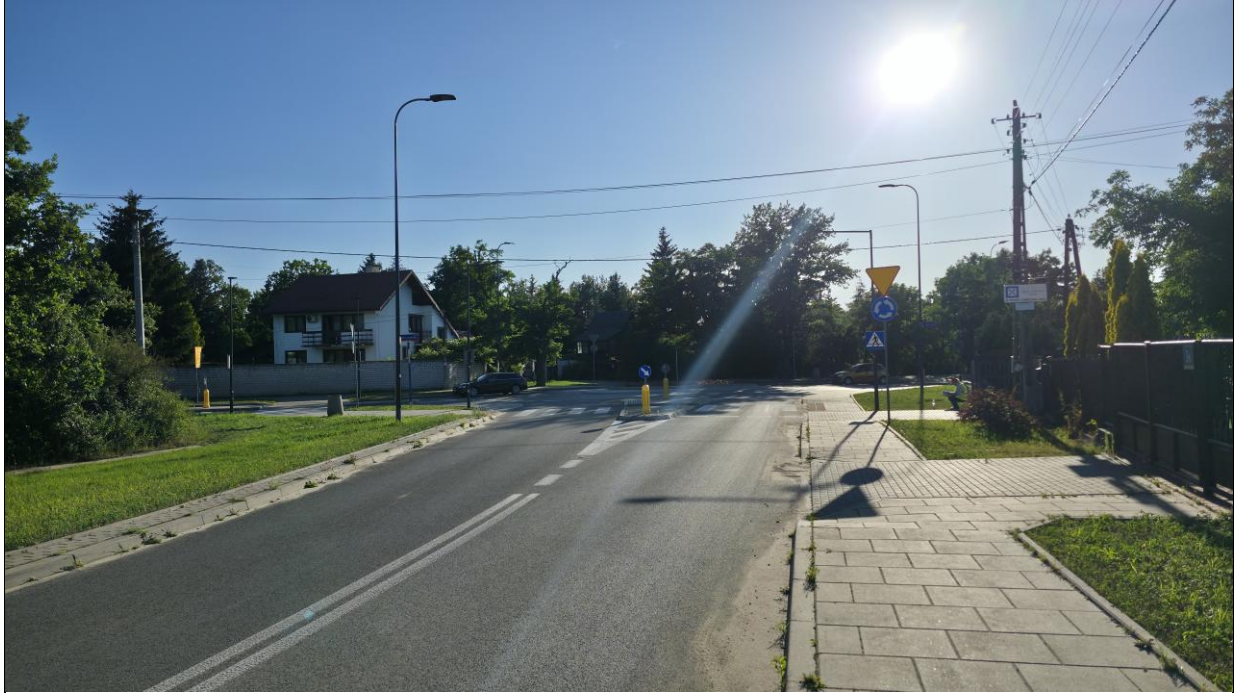
ZDJĘCIA

Przejście dla pieszych ma łączną długość 11,6 m i szerokość 4,0 m. Pasy ruchu pojazdów rozdzielone są wyspą o szerokości średniej 2,5 m. Po obu stronach dojścia do przejścia i na wyspie azylu zastosowano po dwa rzędy płytek fakturowych pasa ostrzegawczego. Powierzchnie oczekiwania ograniczona do 1,5 m po stronie północnej, nieograniczona po stronie południowej. Przejście jest poprawnie oznakowane w zakresie oznakowania pionowego i poziomego. Przejście jest wyposażone w rampy dla osób niepełnosprawnych oraz system prowadzenia dla osób niewidomych i słabowidzących. Nawierzchnie chodników w okolicy przejścia są w dobrym stanie technicznym. Nawierzchnia jezdni jest dobrym stanie technicznym. Przejście dla pieszych oświetlone oświetleniem ulicznym i dedykowanym. Brak parkowania pojazdów w obszarze przejścia i obszarów dobrej widoczności.

Na południowej krawędzi przejścia zaobserwowano ślady kół pojazdów na krawężniku i płytках prowadzących.

Krawężniki zarówno na przejściu jak i na wyspie azylu usytuowane są na poziomie nawierzchni (0,0 +/- 0,5 cm). Taki poziom krawężnika w szczególności po stronie północnej i południowej oraz stanowi utrudnienie dla osób niewidomych i niedowidzących (trudność w wykryciu krawędzi jezdni łaską przez te osoby). Pasy ostrzegawcze na chodniku i na wyspie azylu są wykonane z dwóch rzędów płytek fakturowych w odległości 0,2 m od krawędzi jezdni (wymaga się 0,5 m). Rampy o pochyleniu mniejszym od 10 %. Przy krawężnikach widoczne są ślady kałuż. W obszarze przejścia zlokalizowany jest zjazd indywidualny do prywatnej posesji.

Zalecenia: Należy podnieść obniżony krawężnik na szerokości przejścia dla pieszych od strony chodnika i wyspy azylu na wysokość 2 cm. Należy usprawnić odwodnienie przejścia przy północnym krawężniku przejścia. Należy wykonać korektę geometrii wylotu za skrzyżowaniem w obszarze przejścia. Zaproponowane zalecenia proponuje się wdrażać przy okazji prowadzenia kolejnych remontów lub przebudowy urządzeń dla pieszych (wpisano w kolumnie „inne, nietypowe”).
