FORMULARZ AUDYTU BRD		Arkusz 1
Audytor	Kazimierz Jamroz	
Data, Godzina	01.07.2025 19:15	
Pogoda	Słonecznie

METRYKA WEDŁUG INWENTARYZACJI			
NR PRZEJŚCIA	2025037		
DZIELNICA	Wawer	KATEGORIA	powiatowa
ULICA	Trakt Lubelski	LICZBA PASÓW	2
SKRZYŻOWANIE ZJAZD	Wojtyszki		
OPIS	Trakt Lubelski

FORMULARZ AUDYTU BRD		Arkusz 2
NR PRZEJŚCIA	2025037

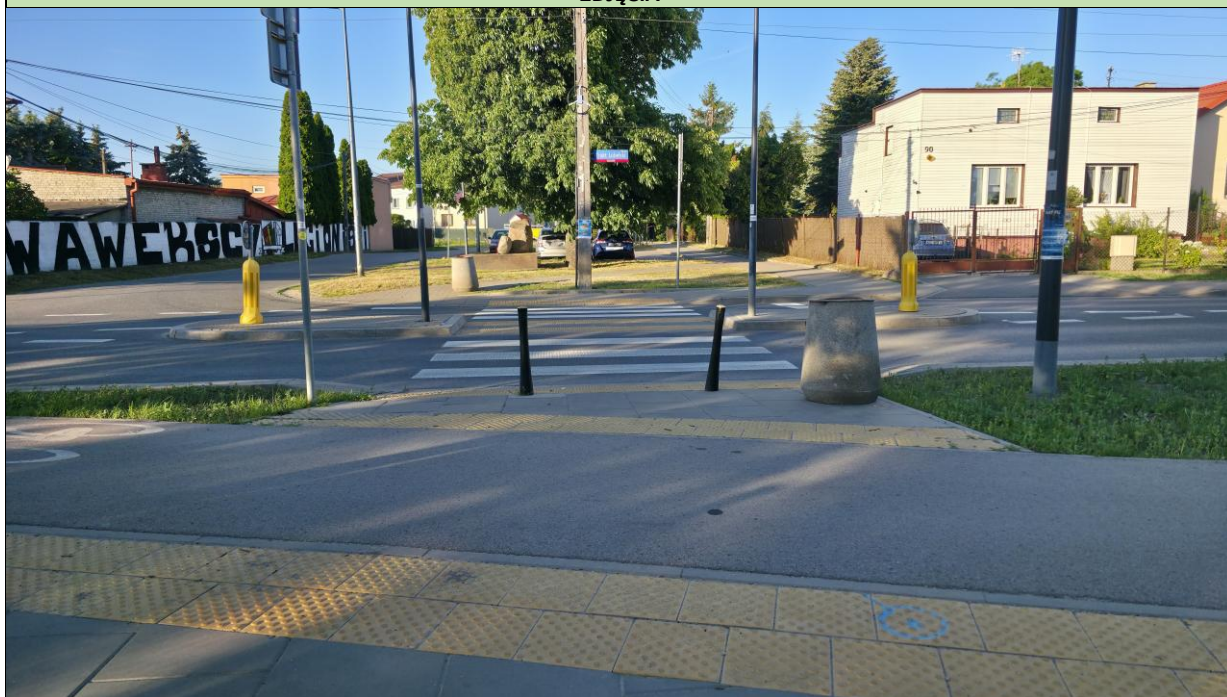
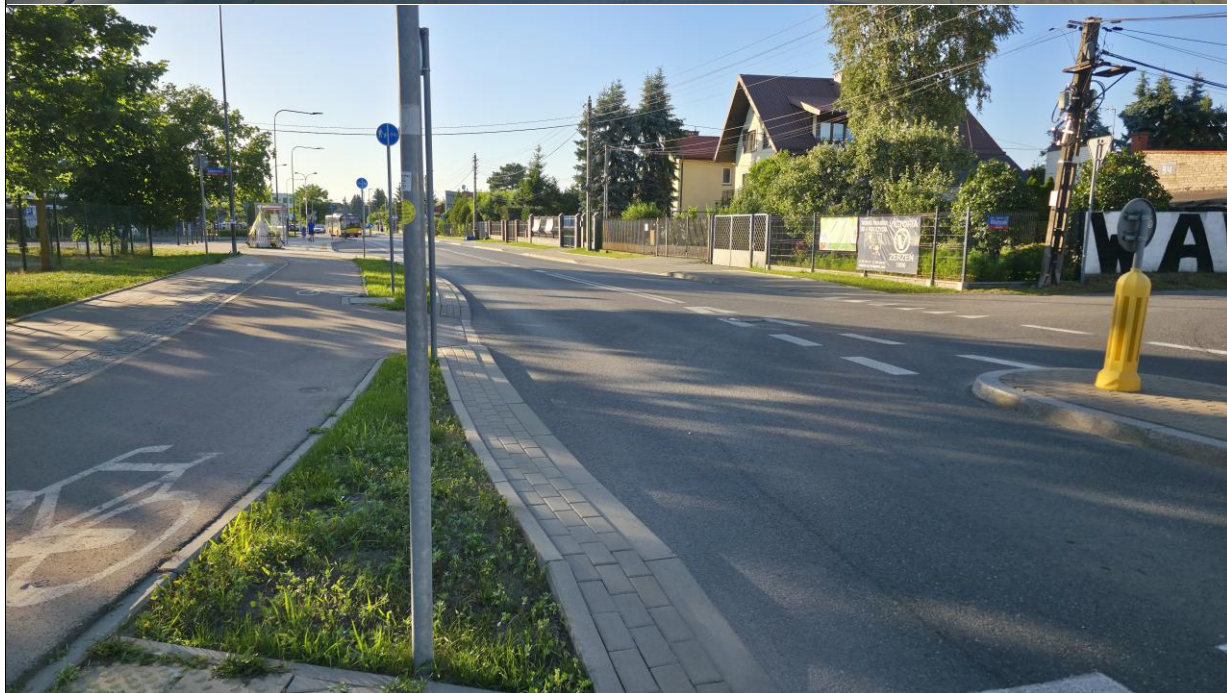
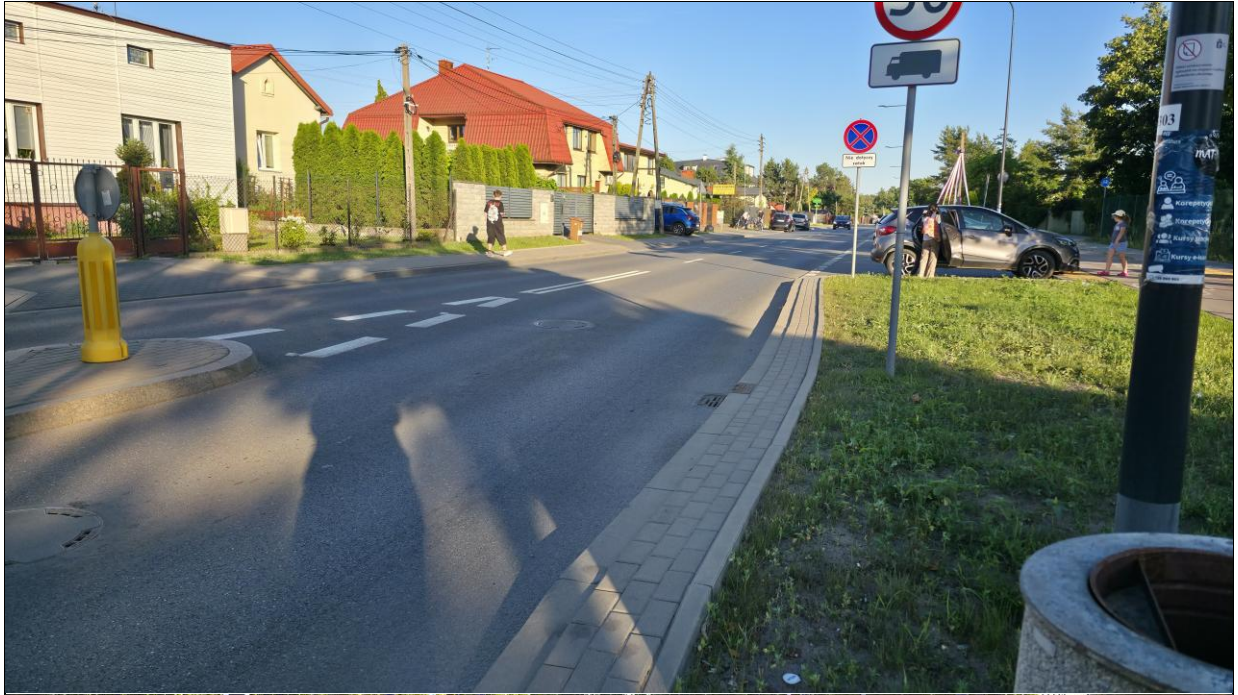
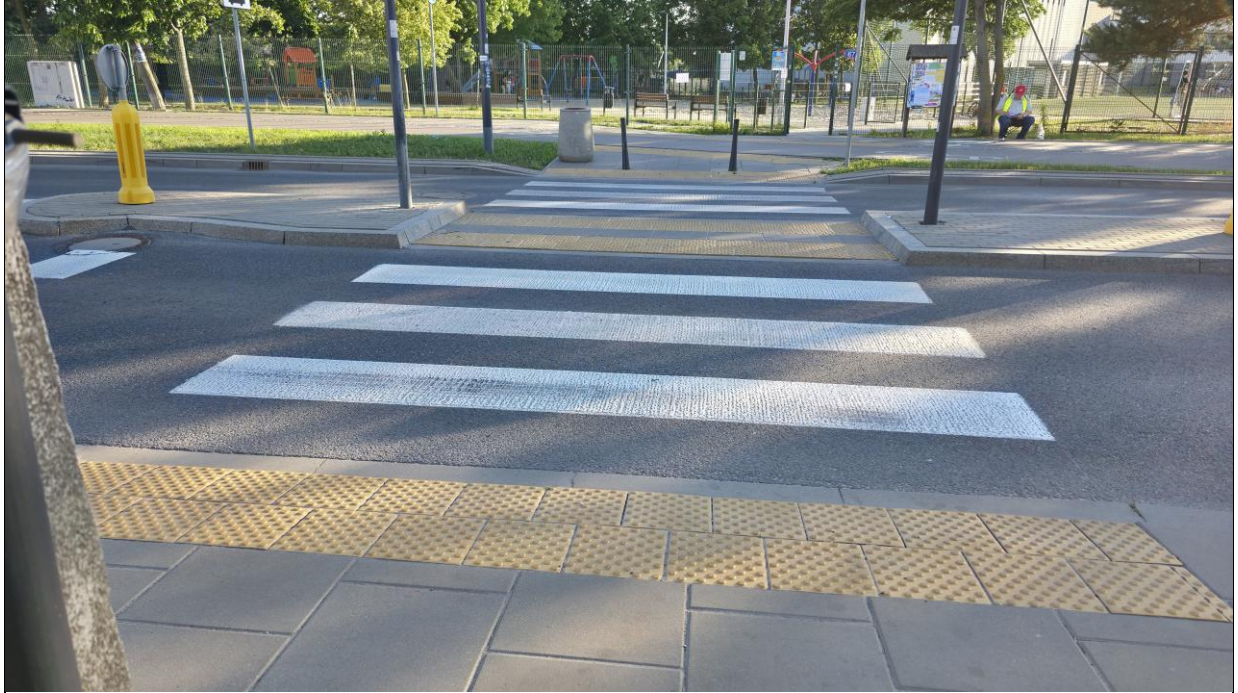
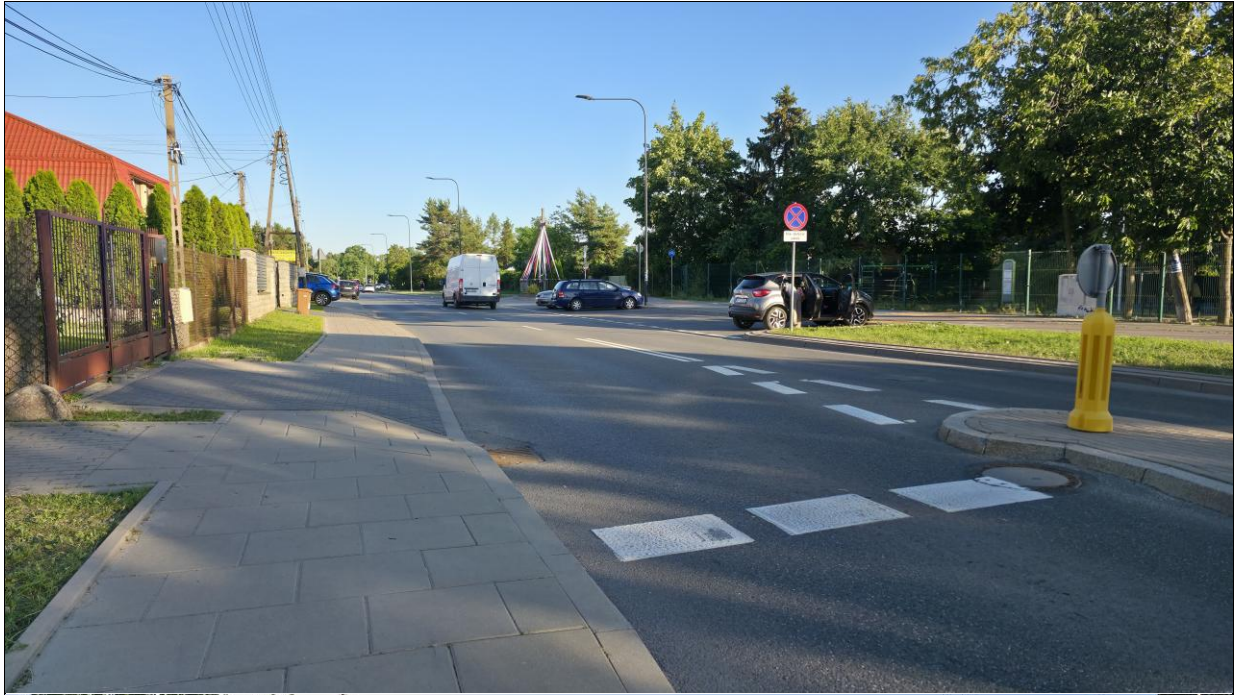
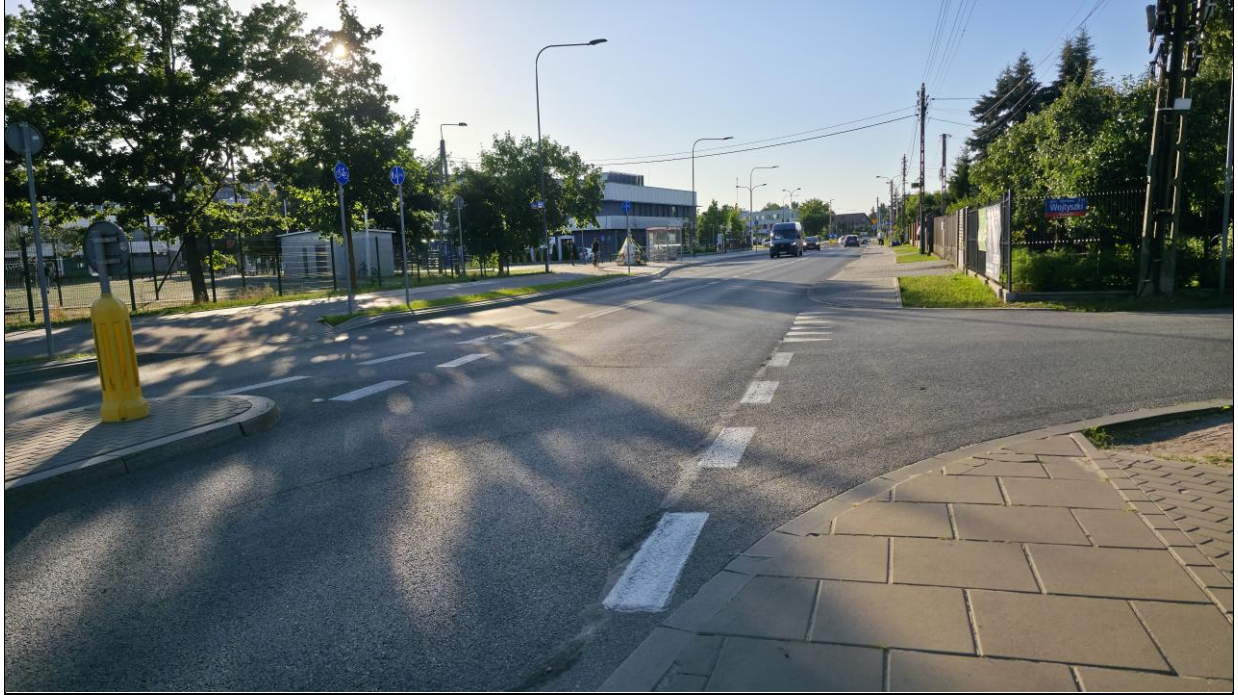
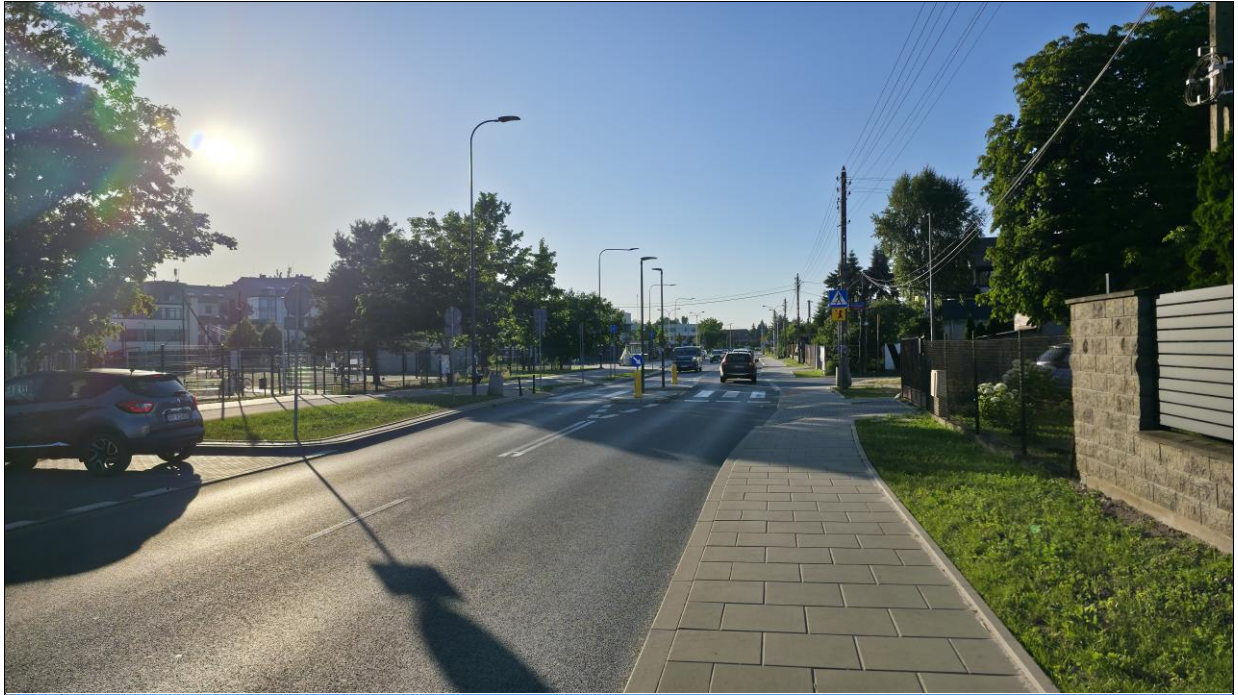
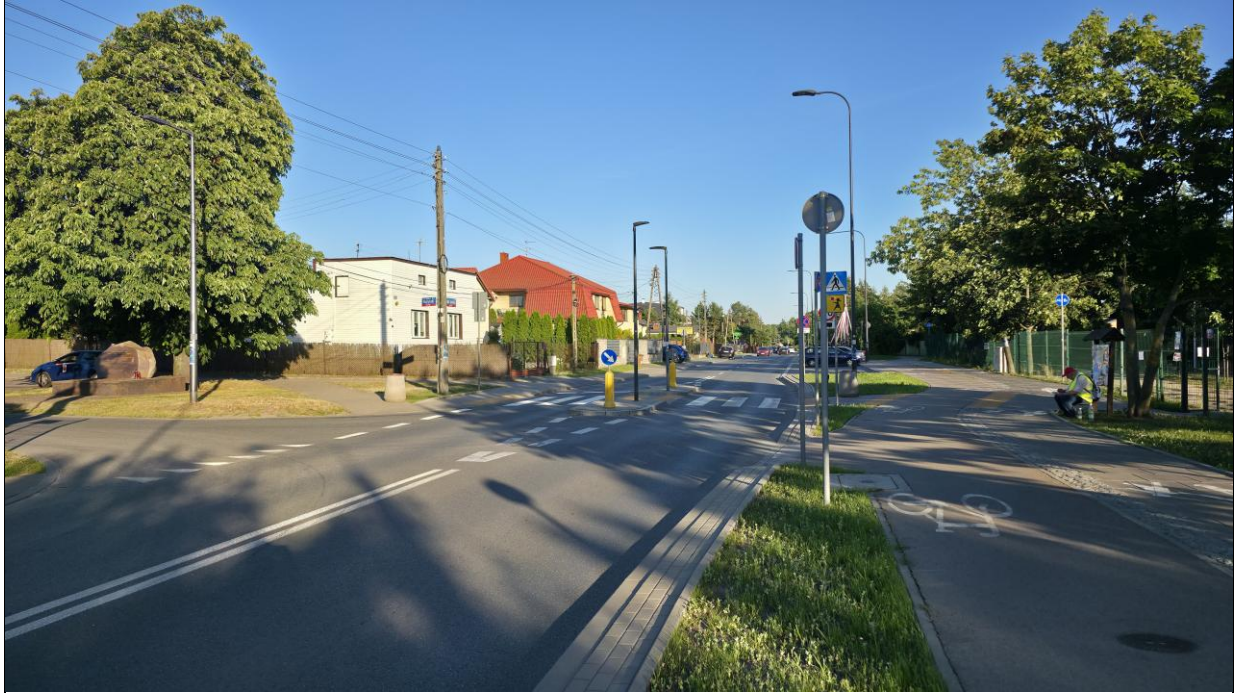
# ZDJĘCIA

Przejście dla pieszych ma łączną długość 8,0 m i szerokość 4,0 m. Pasy ruchu pojazdów rozdzielone są wyniesioną wyspą o szerokości 1,8 m, stanowiącą jednocześnie wyspę azylu dla pieszych. Na wyspie oraz na dojazdach do przejścia z chodników zamontowano pasy ostrzegawcze PO wykonane z dwóch rzędów płytek fakturowych dla osób niewidomych i niedowidzących. Na zachodnim obszarze oczekiwania o szerokości zmiennej 1,2 – 2,5 m ustawiono znacznych rozmiarów, betonowy kosz na śmieci, który znacznie ogranicza jego powierzchnię. Jest to istotne miejsc, gdyż stanowi trasę szkolną dla dzieci zmierzających ze wschodniej części zabudowy do zlokalizowanej w pobliżu szkoły. Po stronie wschodniej obszar oczekiwania wynosi ok. 1,5 m. W odległości 47,0 m przed przejściem po jego północnej stronie (na wlocie skrzyżowania) zlokalizowany jest przystanek autobusowy poza pasem jezdni. Natomiast po południowej stronie (za przejściem) w odległości 13,5 m zlokalizowany jest parking prostopadły do jezdni. Poza tym przejście (jako przejście na trasie szkolnej) jest poprawnie oznakowane w zakresie oznakowania pionowego i poziomego, w tym także wyposażone w tabl. T-27. Przejście jest wyposażone w rampy dla osób niepełnosprawnych (o pochyleniach przekraczających 10 %) oraz system prowadzenia dla osób niewidomych i słabowidzących. Nawierzchnie chodników w okolicy przejścia są w dobrym stanie technicznym. Nawierzchnia jezdni jest w dobrym stanie technicznym. Przejście dla pieszych oświetlone oświetleniem ulicznym i dedykowanym.

Spostrzeżenia: Analizowane przejście stanowi główne dojście dzieci zamieszkujących po wschodniej stronie ul. Trakt Lubelski do szkoły podstawowej. Wyspa azylu usprawnia ruch pieszych, a wynikające z jej budowy odgięcia toru jazdy na ul. Trakt Lubelski przyczyniły się do zmniejszenia prędkości pojazdów w obszarze przejścia dla pieszych. Przystanek autobusowy zlokalizowany poza pasem jezdni w odległości 47,0 m na północ od przejścia oraz zatoka parkingowa zlokalizowana w odległości 13,5 m na południe od przejścia nie ograniczają obszarów dobrej widoczności pieszych przez dojeżdżających do przejścia kierowców.

Mała powierzchnia oczekiwania na przejście, w szczególności po stronie zachodniej (kosz na śmieci) i wschodniej, oraz wąskie chodniki (szerokość zredukowana na korzyść drogi dla rowerów) powodują dość duży dyskomfort dla pieszych poruszających się po chodniku po zachodniej stronie przejścia dla pieszych oraz dochodzących do i opuszczających przejście dla pieszych, w szczególności dzieci dochodzących do pobliskiej szkoły.

Krawężniki zarówno na przejściu jak i na wyspie azylu usytuowane są na poziomie nawierzchni (0,0 +/- 0,5 cm). Taki poziom krawężnika powoduje wlewanie się wody na chodnik (strefę oczekiwania) oraz stanowi utrudnienie dla osób niewidomych i niedowidzących (trudność w wykryciu krawędzi jezdni łaską przez te osoby). Pasy ostrzegawcze na chodniku są wykonane z dwóch rzędów płytek w odległości 0,2 m od krawędzi jezdni (wymaga się 0,5 m). Wyspa azylu jest węższa od wymagań minimalnych, jej szerokość wynosi 1,8 m.

Zalecenia: Należy niezwłocznie usunąć kosz na śmieci ze strefy dojścia do przejścia. Ponadto należy poszerzyć azyl dla pieszych do wymagań minimalnych czyli 2,0 m szerokości. Należy poszerzyć strefę oczekiwania na przejście do 2,5 m szerokości wolnej od przeszkód po zachodniej stronie przejścia dla pieszych i usunąć (przestawić) betonowy kosz na śmieci. Należy podnieść (w czasie kolejnego remontu) obniżony krawężnik na szerokości przejścia dla pieszych od strony chodnika i wyspy azylu na wysokość 2,0 cm oraz zmniejszyć (do nie więcej niż 10 %) pochylenie ramp przy krawężnikowych. Należy obserwować i ewentualnie usprawnić system odwodnienia przejścia, szczególnie przy zachodnim krawężniku.

Zaproponowane zalecenia proponuje się wdrażać przy okazji prowadzenia kolejnych remontów lub przebudowy urządzeń dla pieszych (wpisano w kolumnie „inne, nietypowe”).
