FORMULARZ AUDYTU BRD		Arkusz 1
Audytor	Kazimierz Jamroz	
Data, Godzina	01.07.2025 20:15	
Pogoda	Słonecznie

METRYKA WEDŁUG INWENTARYZACJI			
NR PRZEJŚCIA	2025038		
DZIELNICA	Wawer	KATEGORIA	powiatowa
ULICA	Trakt Lubelski	LICZBA PASÓW	2
SKRZYŻOWANIE ZJAZD	Skalnicową		
OPIS	Trakt Lubelski, rondo wlot NW

Ocenianie przejście dla pieszych (nr 2025038), zlokalizowane jest na ul. Trakt Lubelski będącej północnym wlotem na skrzyżowaniu typu mini rondo z ul. Skalnicową. Przejście znajduje się na trasie dla pieszych łączącej budynki mieszkalne z usługami, szkołą, hotelem i przystankami autobusowymi. Na ulicy występuje dość duże natężenie ruchu kołowego ($NK = 400 - 800$ P/h w okresie popołudniowym), natomiast na przejściu występuje małe natężenie ruchu pieszego i rowerowego ($NP > 30$ os/h, $NR > 40$ P/h w okresie popołudniowym). Po ulicy Trakt Lubelski przebiega linia autobusowa obsługiwana autobusami przegubowymi oraz po stronie zachodniej przebiega droga dla rowerów. Skrzyżowanie mini rondo jest skrzyżowaniem czterowłotowym o średnicy zewnętrznej ronda $R_r = 22,0$ m i średnicy wyspy przejazdnej (wybrukowanej) $R_w = 10,0$ m. Wloty i wyloty na skrzyżowanie rozdzielone są wyspami o szerok

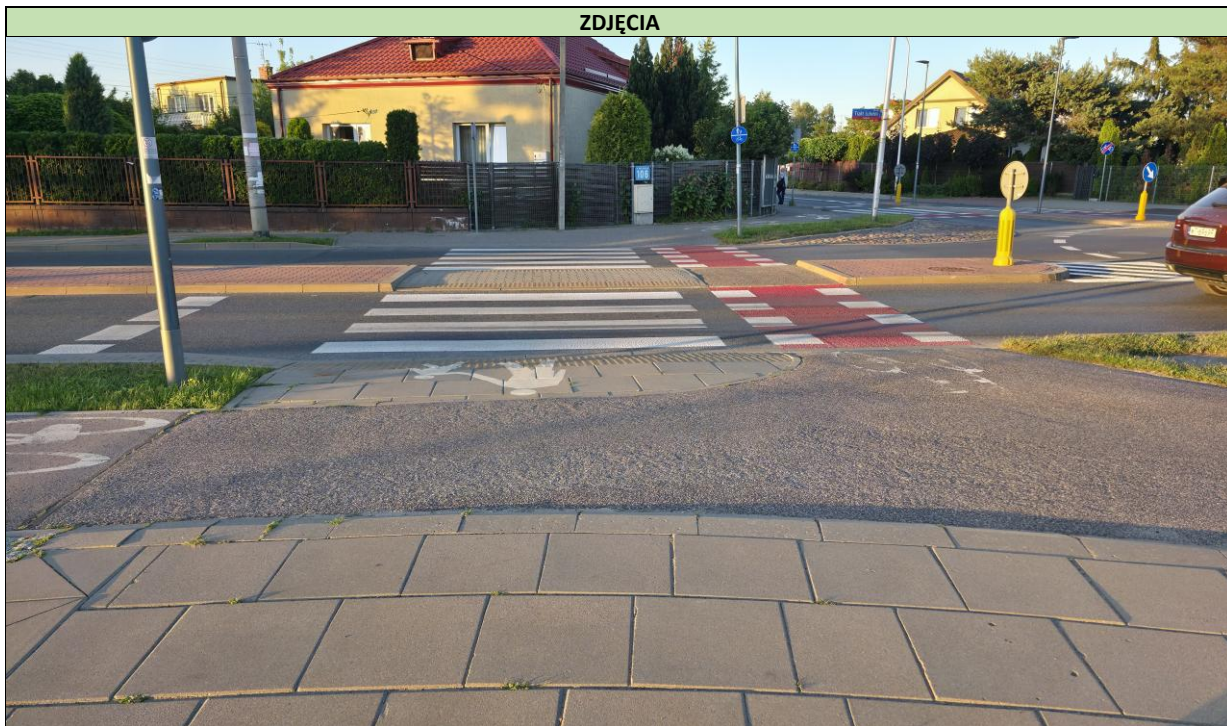
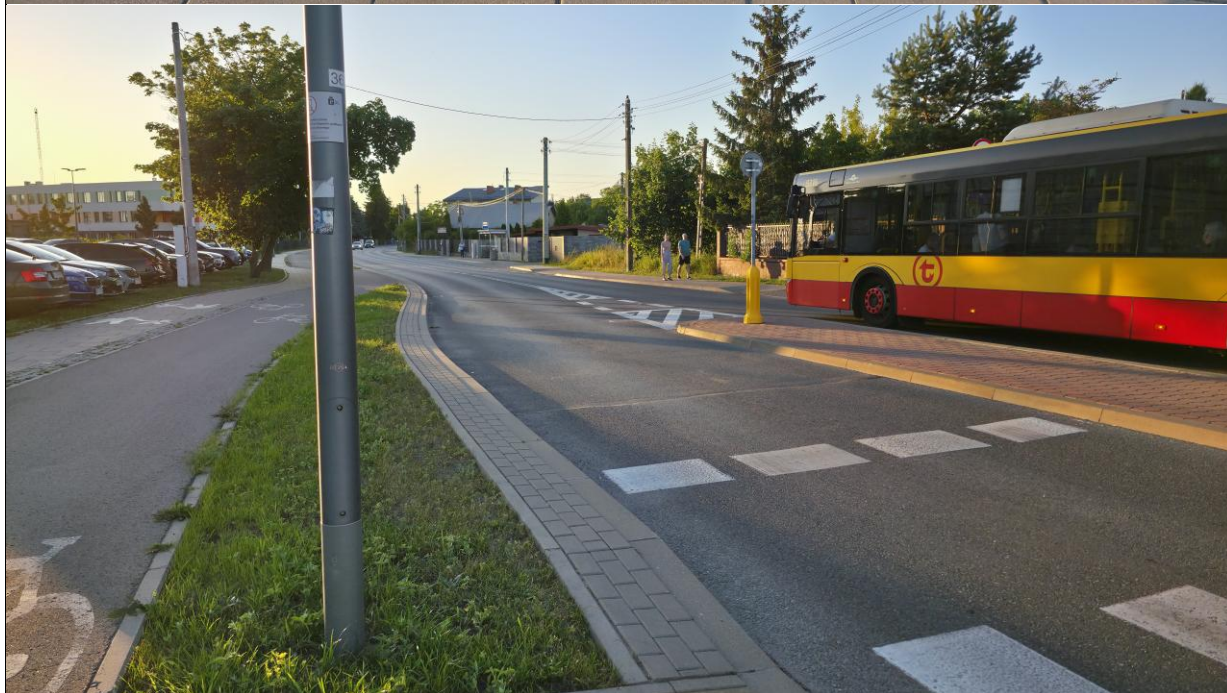
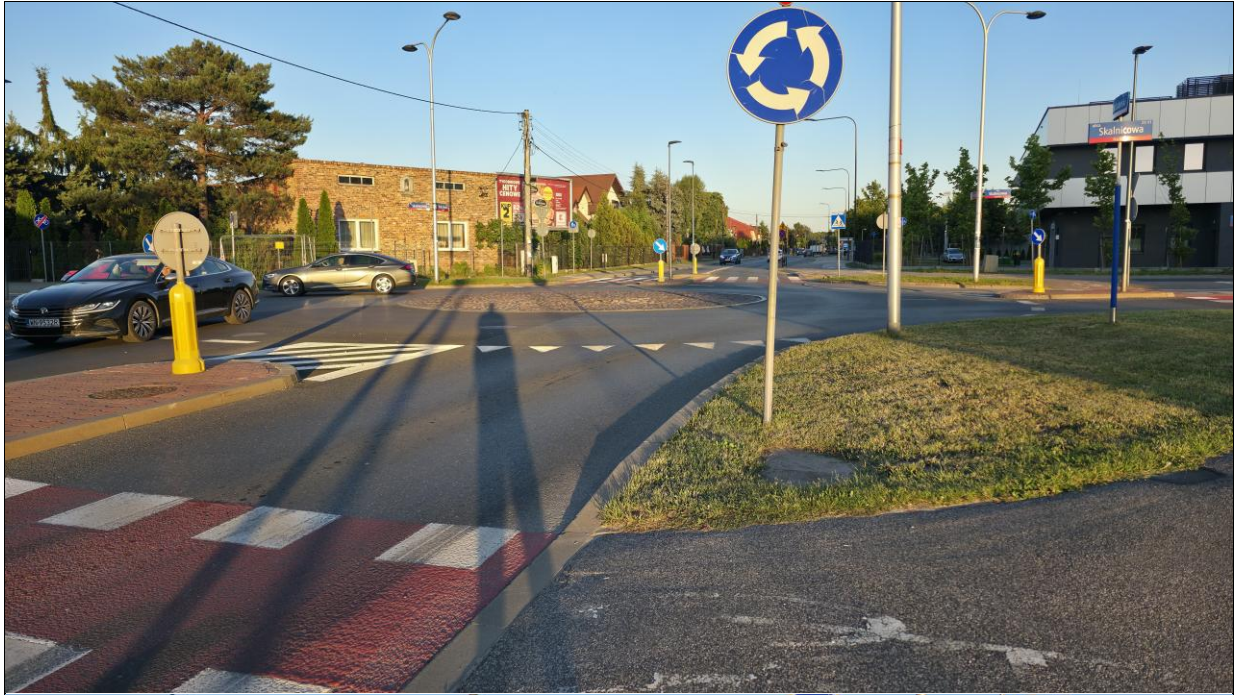
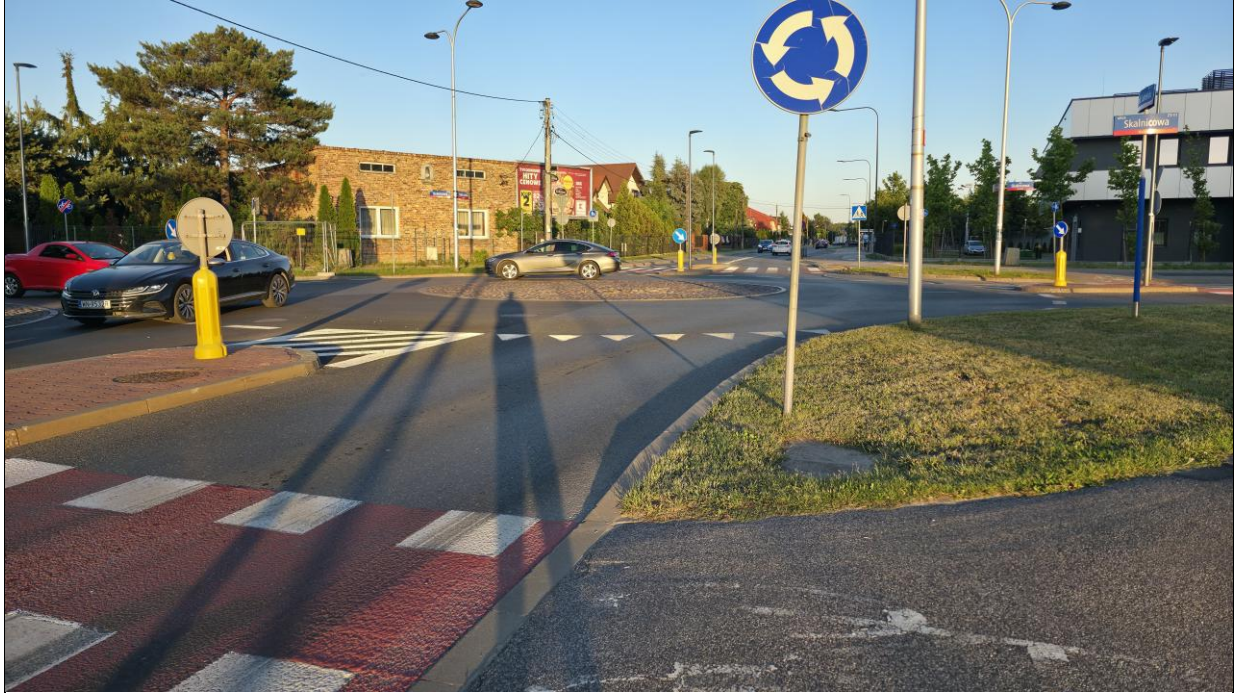
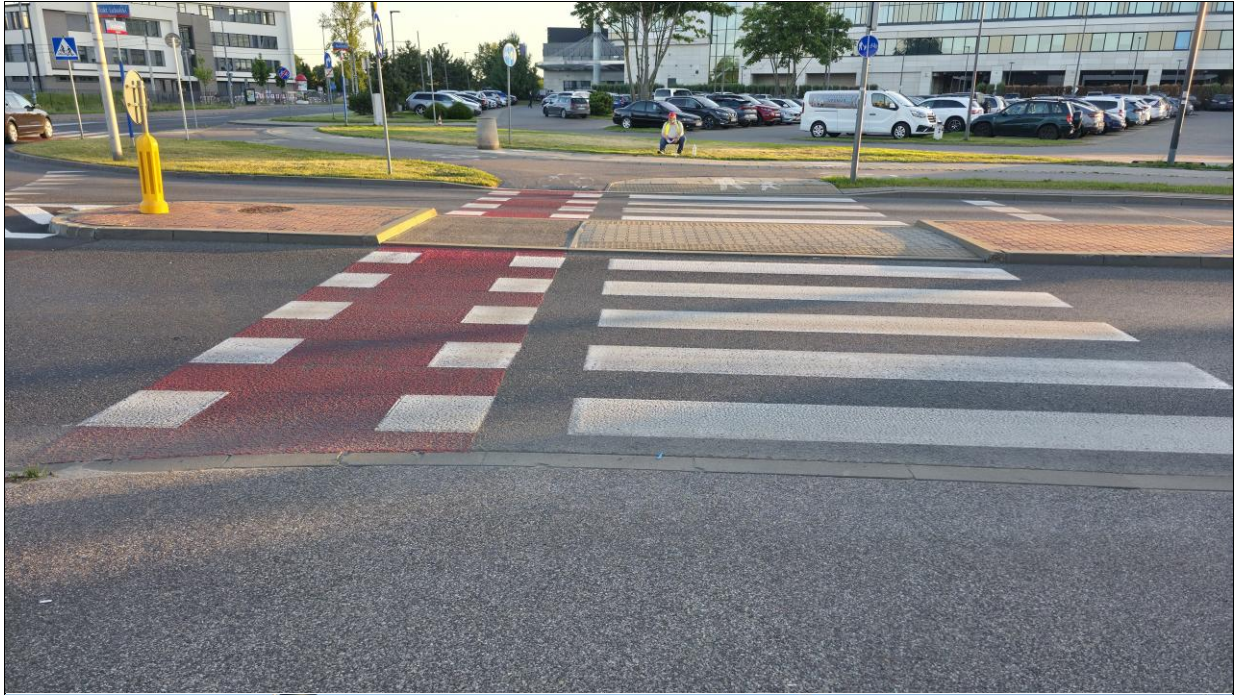
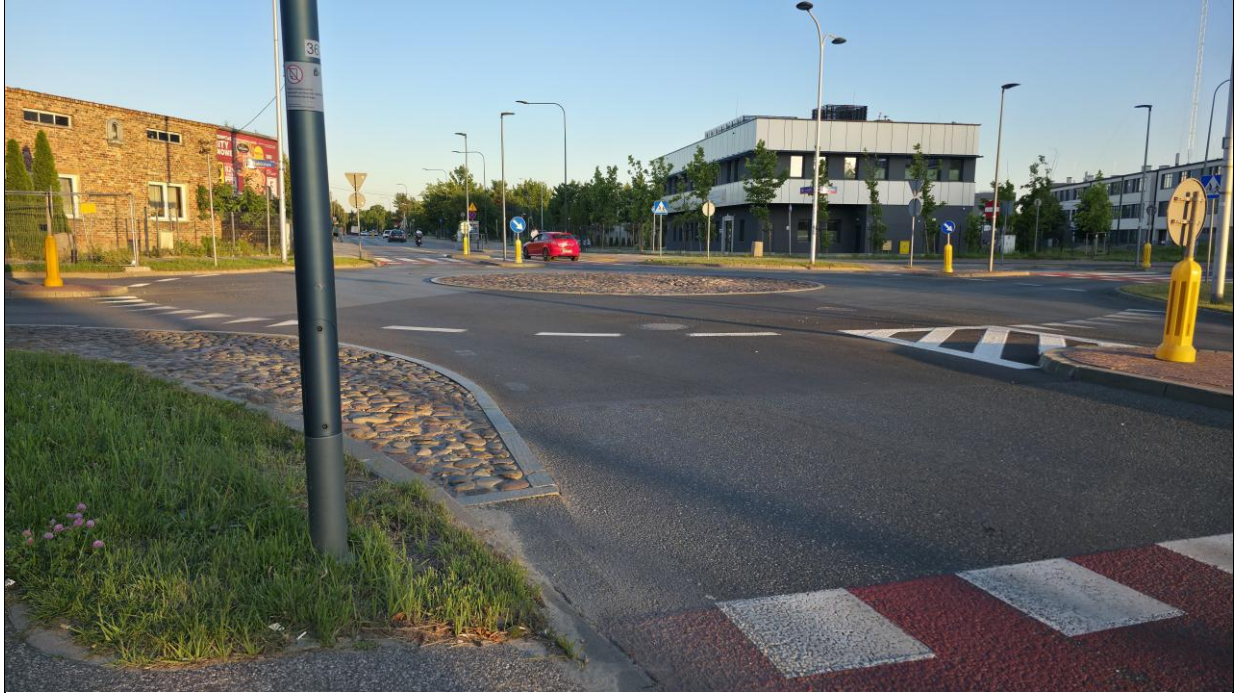
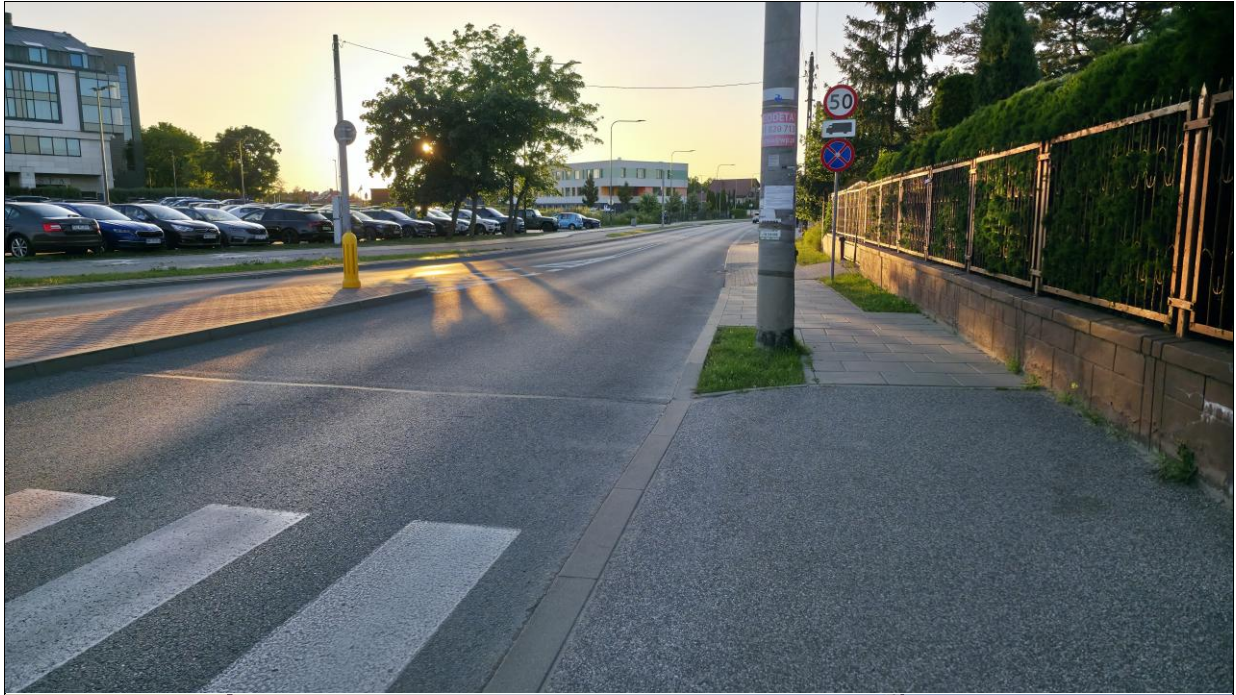
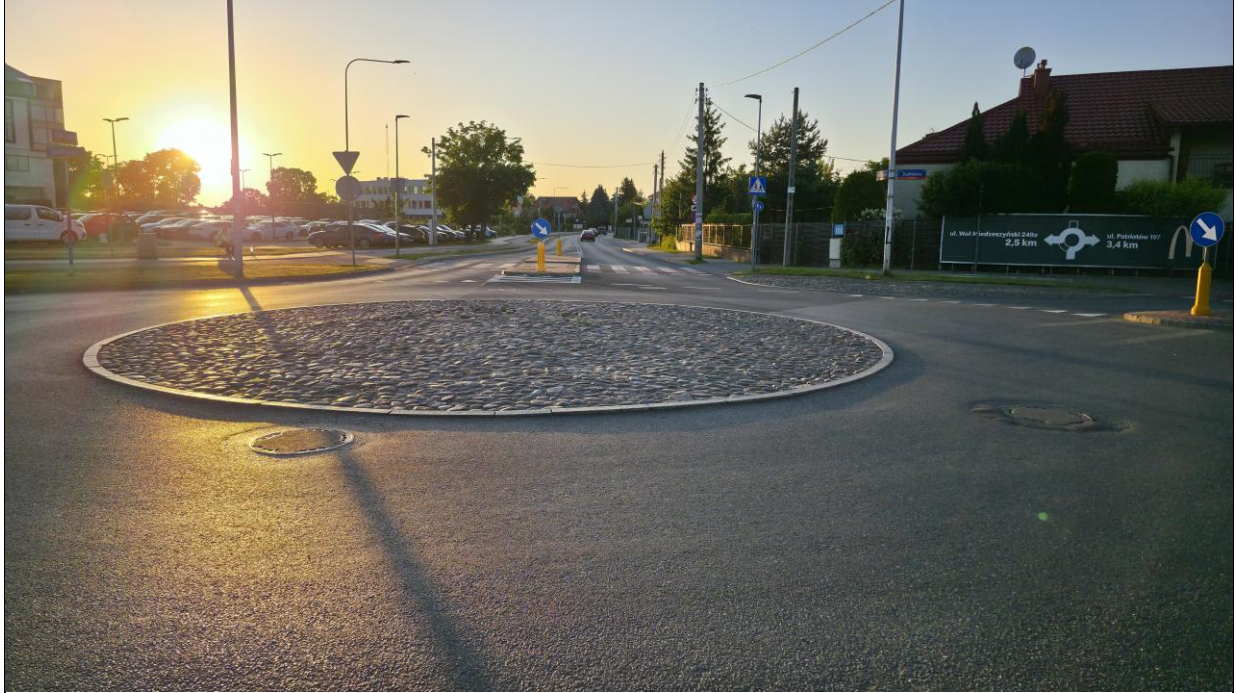
ZDJĘCIA

Oceniane przejście dla pieszych ma łączną długość 11,7 m i szerokość 3,8 m. Pasy ruchu pojazdów rozdzielone są wyniesioną wyspą o szerokości 2,4 m. Równoległe do przejścia poprowadzono od strony skrzyżowania przejazd dla rowerów. Na wyspie zamontowano pasy ostrzegawcze PO dla osób niewidomych i niedowidzących o niestandardowej szerokości (jeden rząd płytek fakturowych). Na wschodnim obszarze oczekiwania o szer. 2,0 m brakuje pasa ostrzegawczego przy krawędzi jezdni. Natomiast po stronie zachodniej brakuje praktycznie pasa oczekiwania (jest o szerokości mniejszej od 1,0 m), pieszy może oczekiwać poza drogą dla rowerów tj. ok 3,5 m od krawędzi jezdni. Zamontowane są dwa rzędy płytek fakturowych pasa ostrzegawczego PO. Przejście jest wyposażone w rampy dla osób niepełnosprawnych (o pochyleni ok. 10 %) oraz system prowadzenia dla osób niewidomych i słabowidzących. Nawierzchnie chodników w okolicy przejścia są w dobrym stanie technicznym. Nawierzchnia jezdni jest w dobrym stanie technicznym. Przejście dla pieszych oświetlone oświetleniem ulicznym i dedykowanym. Poza tym przejście jest poprawnie oznakowane w zakresie oznakowania pionowego i poziomego. W odległości 62,0 m od przejścia po jego północnej stronie zlokalizowany jest przystanek autobusowy poza pasem jezdni.

Spostrzeżenia: Największa zalecana średnica mini ronda i wyspy środkowej, (wybrukowanej i wyniesionej) jest lepiej zauważalna dla wielu kierowców, którzy wjeżdżają na skrzyżowanie z małą prędkością i nie wymuszają pierwszeństwa przejazdu (20 - 30 km/h).

Przystanek autobusowy zlokalizowany poza pasem jezdni w odległości 62,0 m na północ od przejścia. Brak parkowania pojazdów w obszarze przejścia i obszarach dobrej widoczności.

Mała powierzchnia oczekiwania na przejście, w szczególności po stronie zachodniej oraz wąskie chodniki (szerokość zredukowana na korzyść drogi dla rowerów oraz przez ustawiony betonowy kosz na śmieci) powodują dość duży dyskomfort dla pieszych poruszających się po chodniku po zachodniej stronie przejścia dla pieszych oraz dochodzących do i opuszczających przejście dla pieszych.

Obniżone krawężniki na wyspie azylu usytuowane są ok. 2,0 cm wyżej od poziomu nawierzchni, natomiast obniżone krawężniki na przejściu są na poziomie nawierzchni (0,0 +/- 0,5 cm). Taki poziom krawężnika stanowi utrudnienie dla osób niewidomych i niedowidzących (trudność w wykryciu krawędzi jezdni laską przez te osoby). Pasy ostrzegawcze na chodniku są wykonane z dwóch rzędów płytek w odległości 0,2 m od krawędzi jezdni (wymaga się 0,5 m).

Zalecenia: Należy poszerzyć strefę oczekiwania na przejście do 2,5 m szerokości wolnej od przeszkód po zachodniej stronie przejścia dla pieszych. Należy podnieść obniżony krawężnik na szerokości przejścia dla pieszych od strony chodnika wschodniego i zachodniego na wysokość 2,0 cm. Należy uzupełnić po drugim rzędzie (zwiększyć szerokość) płytek fakturowych na wyspie azylu oraz wykonać pas ostrzegawczy na krawędzi chodnika wschodniego.

Zaproponowane zalecenia proponuje się wdrażać przy okazji prowadzenia kolejnych remontów lub przebudowy urządzeń dla pieszych (wpisano w kolumnie „inne, nietypowe”).
