FORMULARZ AUDYTU BRD		Arkusz 1
Audytor	Kazimierz Jamroz	
Data, Godzina	01.07.2025 19:40	
Pogoda	Słonecznie

METRYKA WEDŁUG INWENTARYZACJI			
NR PRZEJŚCIA	2025039		
DZIELNICA	Wawer	KATEGORIA	powiatowa
ULICA	Trakt Lubelski	LICZBA PASÓW	2
SKRZYŻOWANIE ZJAZD	Skalnicową		
OPIS	Trakt Lubelski, rodno wlot SE

Ocenianie przejście dla pieszych (nr 2025039), zlokalizowane jest na ul. Trakt Lubelski będącej południowym wlotem na skrzyżowaniu typu mini rondo z ul. Skalnicową. Przejście znajduje się na trasie dla pieszych łączącej budynki mieszkalne z usługami, szkołą i przystankami autobusowymi. Na ulicy występuje dość duże natężenie ruchu kołowego ($NK = 400 - 800$ P/h w okresie popołudniowym), natomiast na przejściu występuje małe natężenie ruchu pieszego i rowerowego ($NP > 30$ os/h, $NR > 40$ P/h w okresie popołudniowym). Po ulicy Trakt Lubelski przebiega linia autobusowa obsługiwana autobusami przegubowymi oraz po stronie zachodniej przebiega droga dla rowerów. Skrzyżowanie mini rondo jest skrzyżowaniem czterowłotowym o średnicy zewnętrznej ronda $R_r = 22,0$ m i średnicy wyspy przejazdnej (wybrukowanej) $R_w = 10,0$ m. Wloty i wyloty na skrzyżowanie rozdzielone są wyspami o szerokości $2

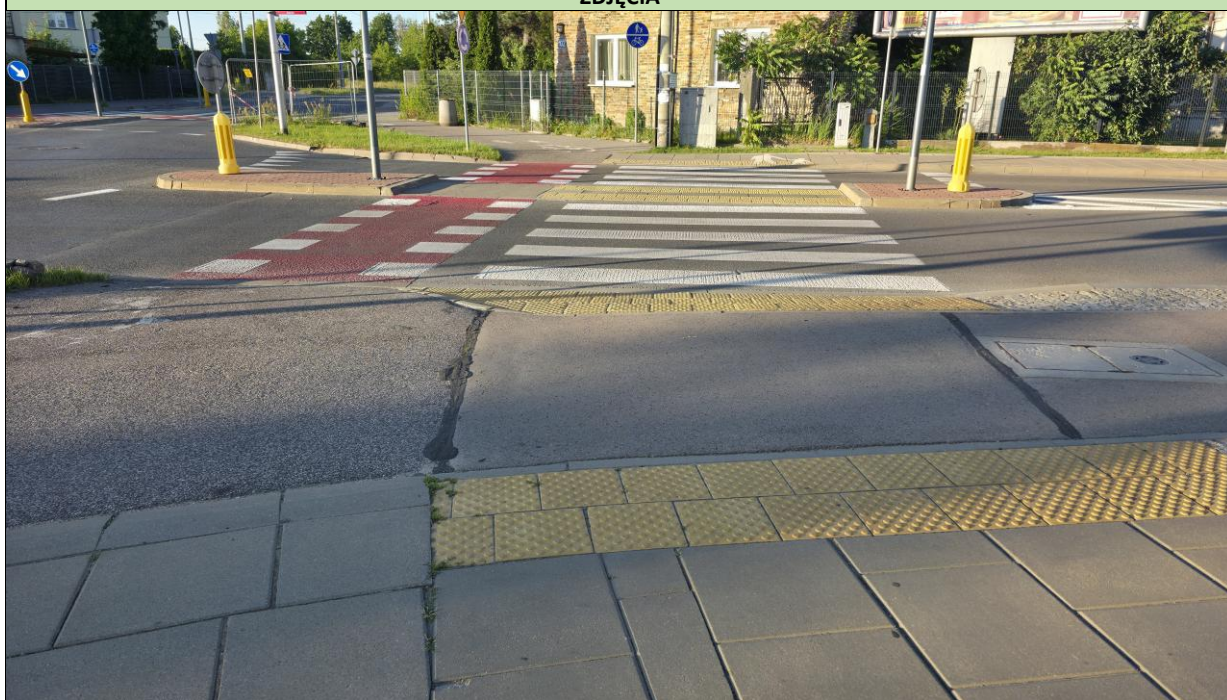
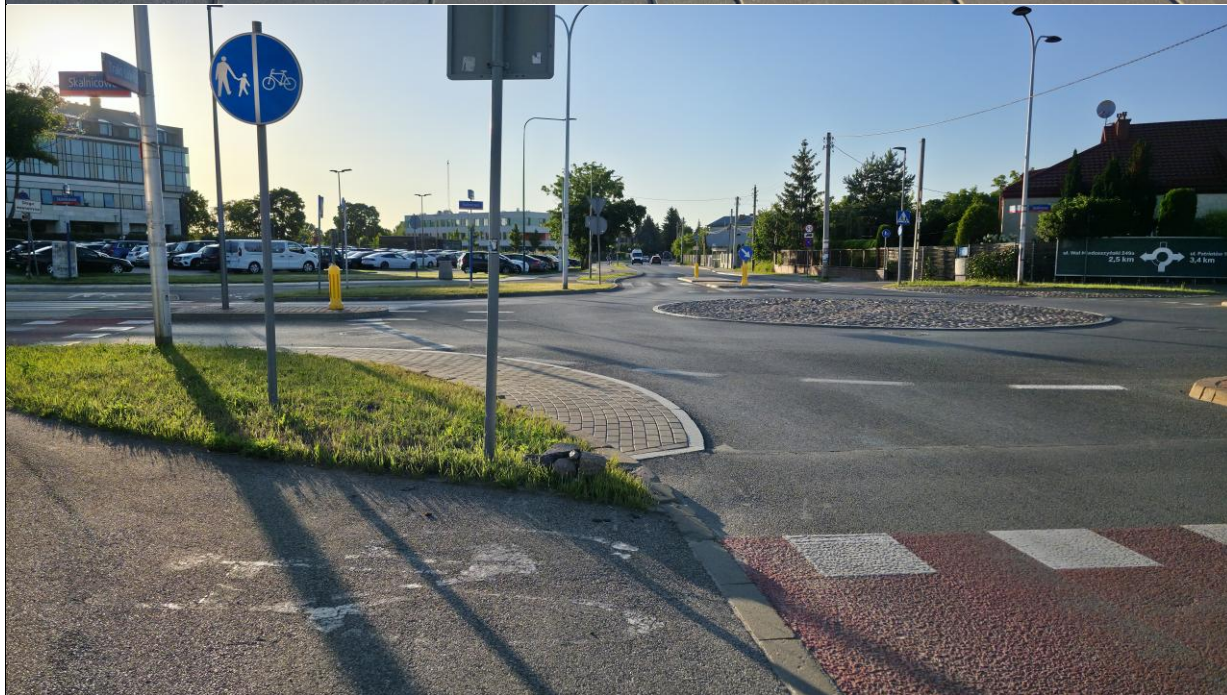
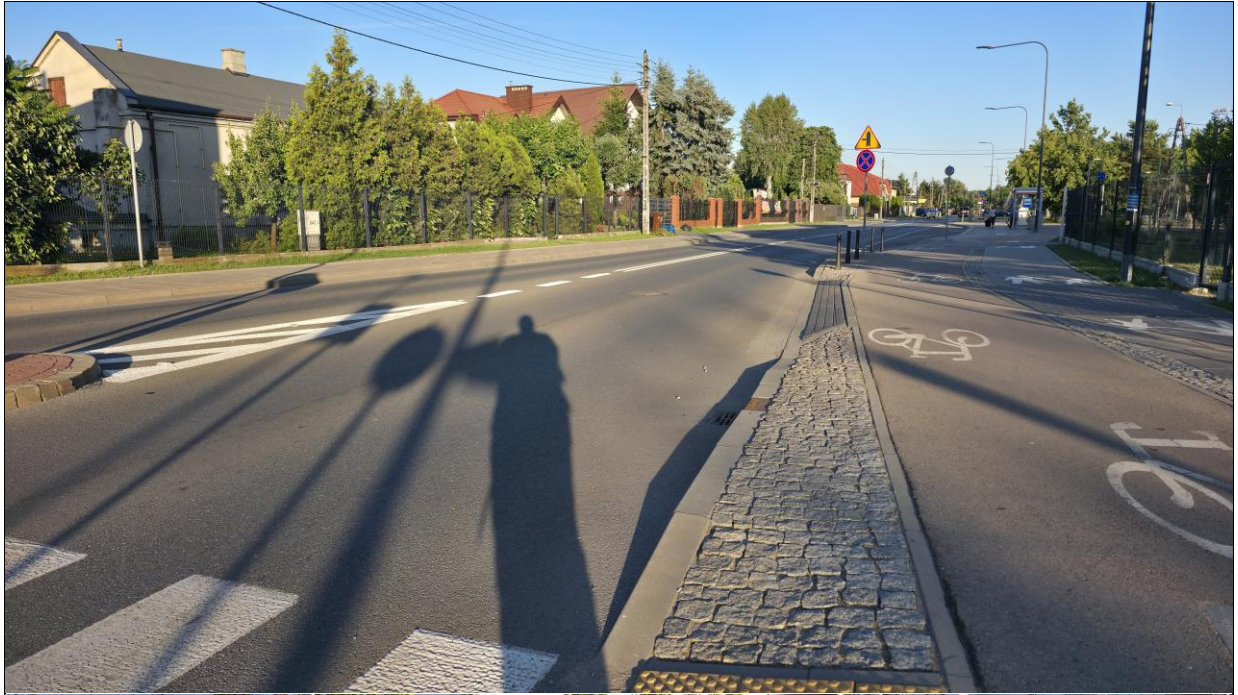
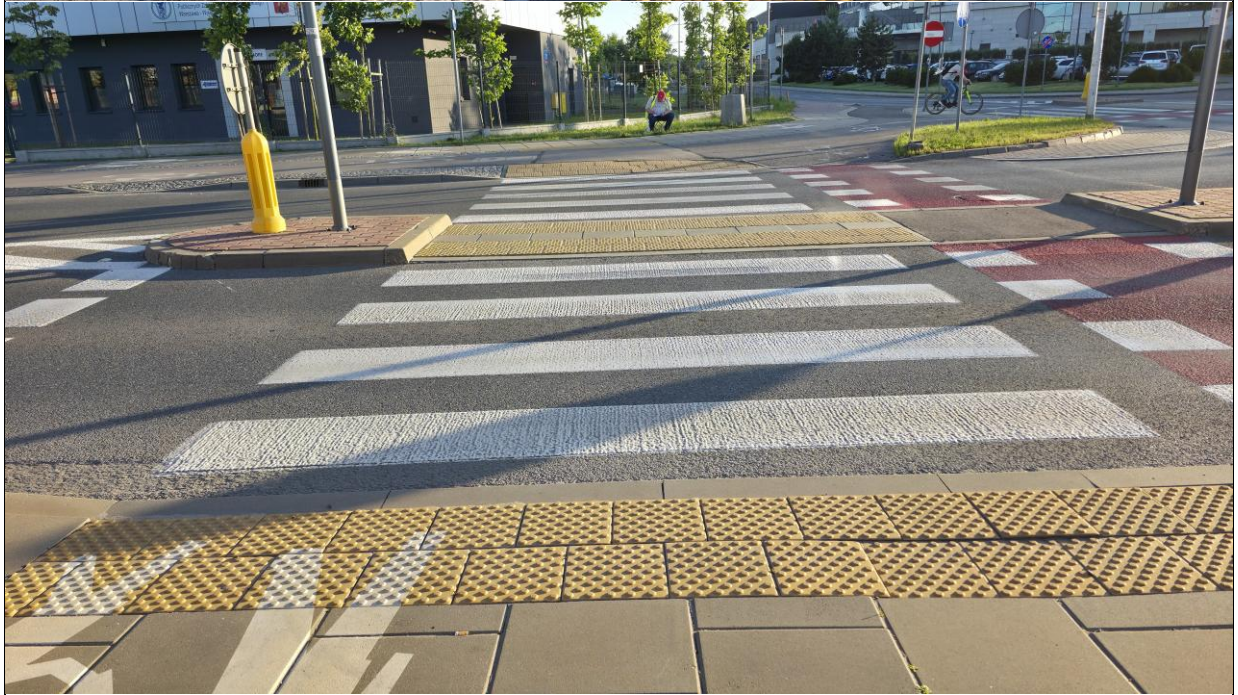
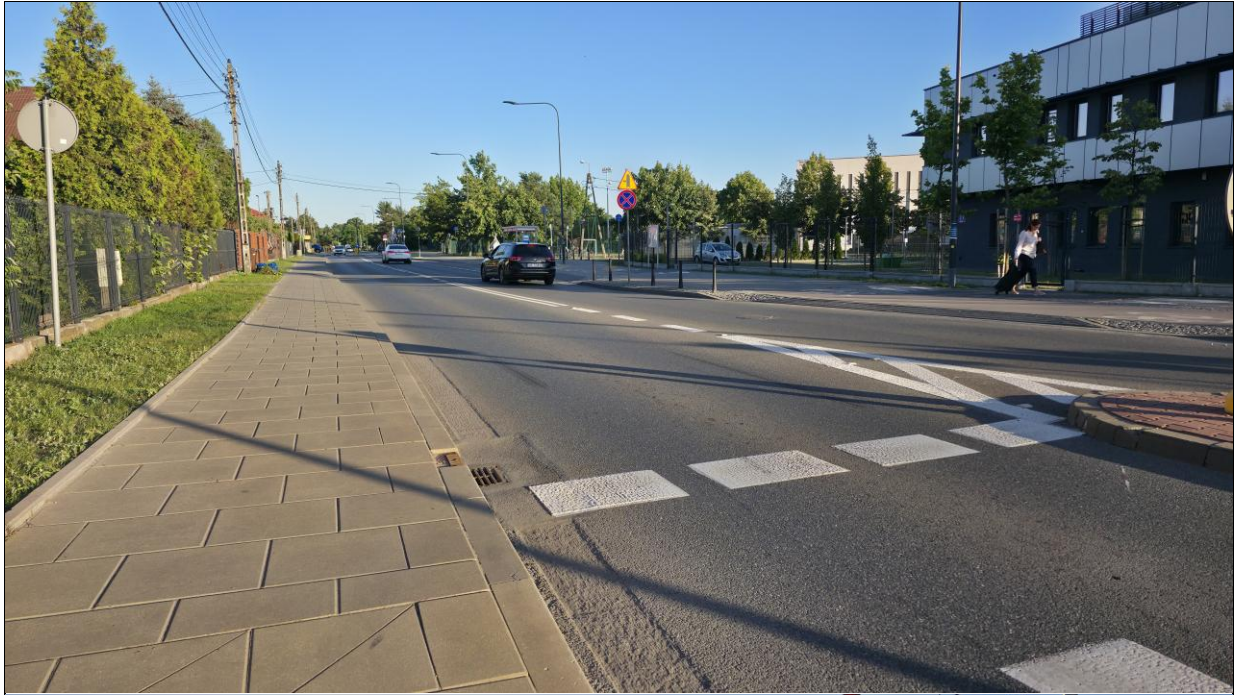
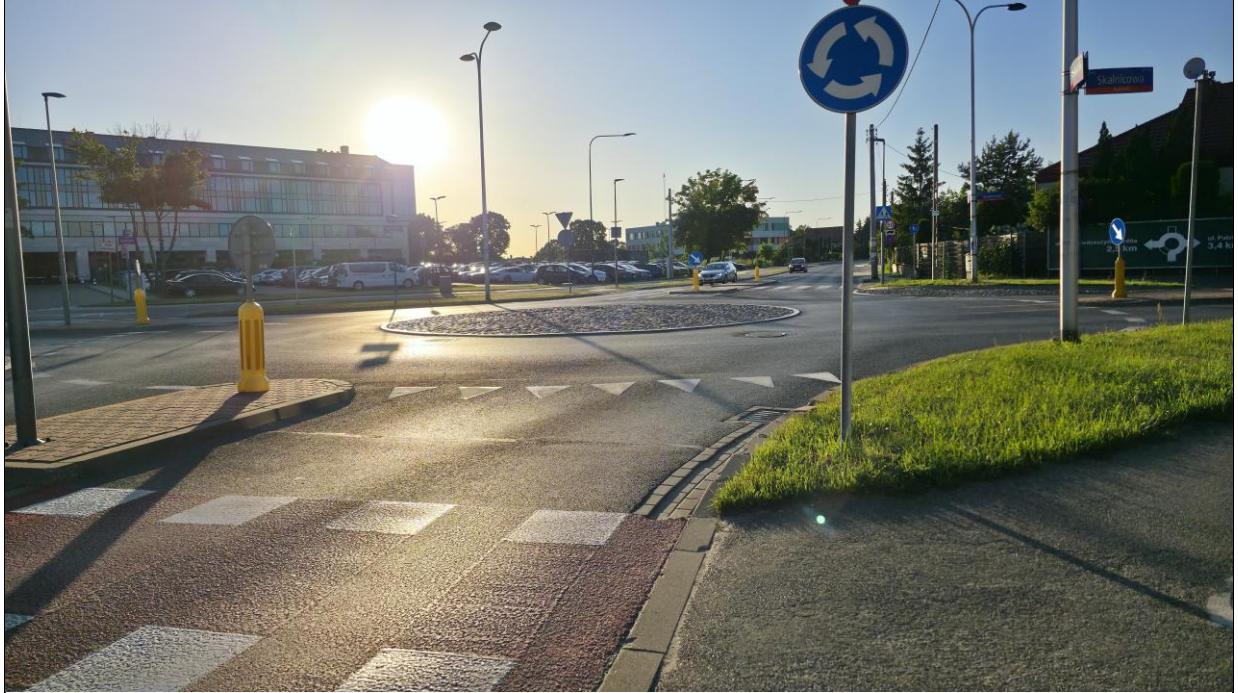
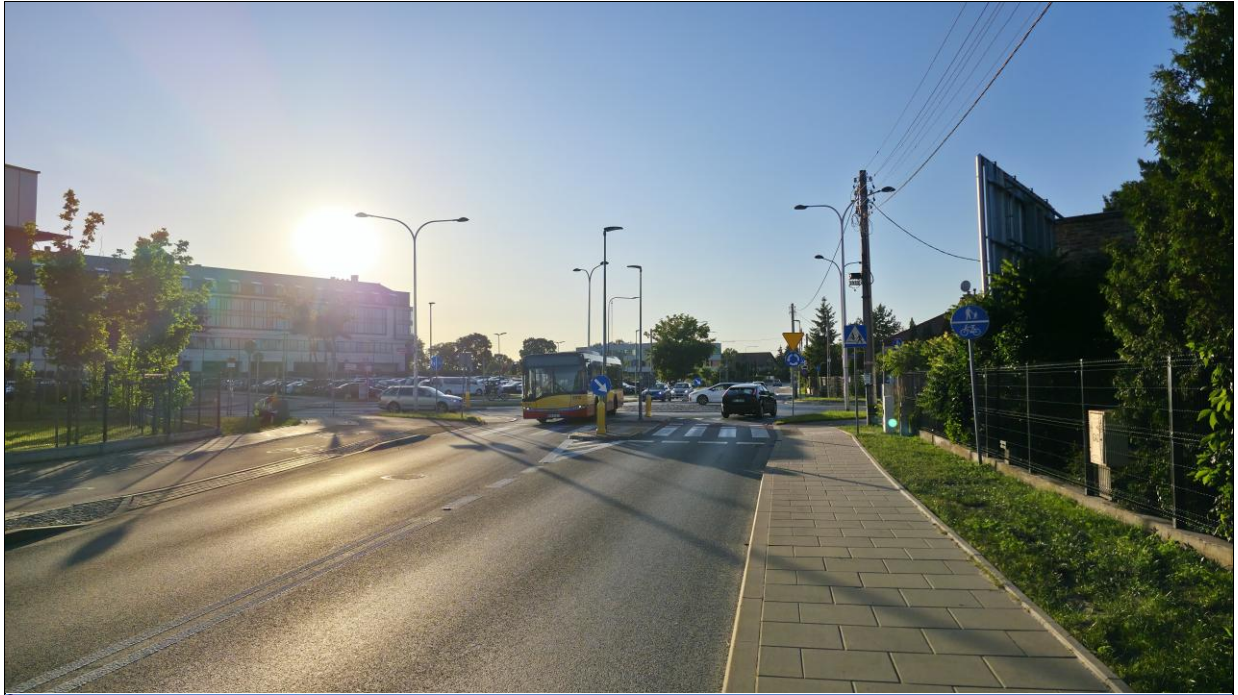
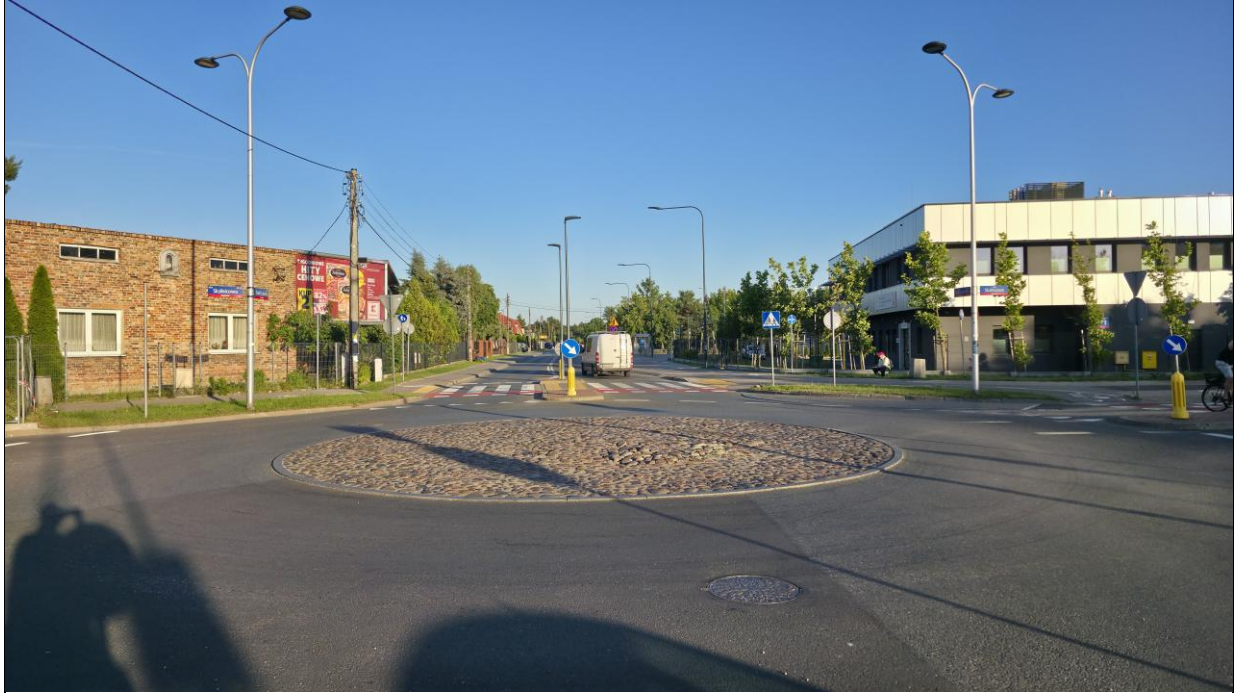
ZDJĘCIA

Przejście dla pieszych ma łączną długość $10,9$ m i szerokość $3,5$ m. Pasy ruchu pojazdów rozdzielone są wyniesioną wyspą o szerokości $1,9$ m. Równolegle do przejścia poprowadzono od strony skrzyżowania przejazd dla rowerów. Na wyspie zamontowano pasy ostrzegawcze PO dla osób niewidomych i niedowidzących o standardowej. Na wschodnim obszarze oczekiwania o szer. $1,2$ m w kierunku północnym zastosowano wspólną drogę dla pieszych i rowerów. Natomiast po stronie zachodniej brakuje pasa oczekiwania, pieszy może oczekiwać poza drogą dla rowerów tj. ok $3,5$ m od krawędzi jezdni. Zamontowane są trzy rzędy płytek pasa ostrzegawczego PO. W odległości $49,3$ m od przejścia po jego południowej stronie zlokalizowany jest przystanek autobusowy poza pasem jezdni. Poza tym przejście jest poprawnie oznakowane w zakresie oznakowania pionowego i poziomego. Przejście jest wyposażone w rampy dla osób niepełnosprawnych (o pochyleni ok. 10%) oraz system prowadzenia dla osób niewidomych i słabowidzących. Nawierzchnie chodników w okolicy przejścia są w dobrym stanie technicznym. Nawierzchnia jezdni jest w dobrym stanie technicznym. Przejście dla pieszych oświetlone oświetleniem ulicznym i dedykowanym.

Spostrzeżenia: Największa zalecana średnica mini rondo i wyspy środkowej, (wybrukowanej i wyniesionej) jest lepiej zauważalna dla wielu kierowców, którzy wjeżdżają na skrzyżowanie z małą prędkością i nie wymuszają pierwszeństwa przejazdu ($20 - 30$ km/h).

Przystanek autobusowy zlokalizowany poza pasem jezdni w odległości $49,3$ m na południe od przejścia. Brak parkowania pojazdów w obszarze przejścia i obszarów dobrej widoczności.

Mała powierzchnia oczekiwania na przejście, w szczególności po stronie zachodniej i wschodniej, oraz wąskie chodniki (szerokość zredukowana na korzyść drogi dla rowerów) lub wspólna droga dla pieszych i rowerów powoduje dość duży dyskomfort dla pieszych poruszających się po chodniku po zachodniej stronie przejścia dla pieszych oraz dochodzących do i opuszczających przejście dla pieszych.

Krawężniki zarówno na przejściu jak i na wyspie azylu usytuowane są na poziomie nawierzchni ($0,0 \pm 0,5$ cm). Taki poziom stanowi utrudnienie dla osób niewidomych i niedowidzących (trudność w wykryciu krawędzi jezdni łaską przez te osoby). Pasy ostrzegawcze na chodniku są wykonane z dwóch rzędów płytek w odległości $0,2$ m od krawędzi jezdni (wymaga się $0,5$ m). Wyspa azylu jest węższa od wymagań minimalnych, jej szerokość wynosi $1,9$ m.

Zalecenia: Należy poszerzyć strefę oczekiwania na przejście do $2,5$ m szerokości wolnej od przeszkód po wschodniej i zachodniej stronie przejścia dla pieszych. Należy podnieść obniżony krawężnik na szerokości przejścia dla pieszych od strony chodnika i wyspy azylu na wysokość $2,0$ cm. Należy wykonać chodniki (o wymaganej szerokości) doprowadzające ruch pieszych do przejścia dla pieszych. Należy poszerzyć azyl dla pieszych do wymagań optymalnych czyli $2,5$ m szerokości.

Zaproponowane zalecenia proponuje się wdrażać przy okazji prowadzenia kolejnych remontów lub przebudowy urządzeń dla pieszych (wpisano w kolumnie „inne, nietypowe”).
