FORMULARZ AUDYTU BRD		Arkusz 1
Audytor	Kazimierz Jamroz	
Data, Godzina	01.07.2025 20:00	
Pogoda	Słonecznie

METRYKA WEDŁUG INWENTARYZACJI			
NR PRZEJŚCIA	2025040		
DZIELNICA	Wawer	KATEGORIA	powiatowa
ULICA	Trakt Lubelski	LICZBA PASÓW	2
SKRZYŻOWANIE ZJAZD	Skalnicową		
OPIS	Skalnicową, rondo wlot SW

Ocenianie przejście dla pieszych (nr 2025040), zlokalizowane jest na ul. Skalnicową będącej zachodnim wlotem na skrzyżowaniu typu mini rondo z ul. Trakt Lubelski. Przejście znajduje się na trasie dla pieszych łączącej budynki mieszkalne z usługami, hotelem, szkołą i przystankami autobusowymi. Na ulicy występuje dość duże natężenie ruchu kołowego ( $NK = 400 - 600$  P/h w okresie popołudniowym), natomiast na przejściu występuje małe natężenie ruchu pieszego i rowerowego ( $NP > 30$  os/h w okresie popołudniowym). Po ulicy Skalnicowej przebiega linia autobusowa obsługiwana autobusami przegubowymi oraz po stronie zachodniej przebiega droga dla rowerów. Skrzyżowanie mini rondo jest skrzyżowaniem czterowłotowym o średnicy zewnętrznej ronda  $R_r = 22,0$  m i średnicy wyspy przejazdnej (wybrukowanej)  $R_w = 10,0$  m. Wloty i wyloty na skrzyżowanie rozdzielone są wyspami o szerokości 2,0 m.

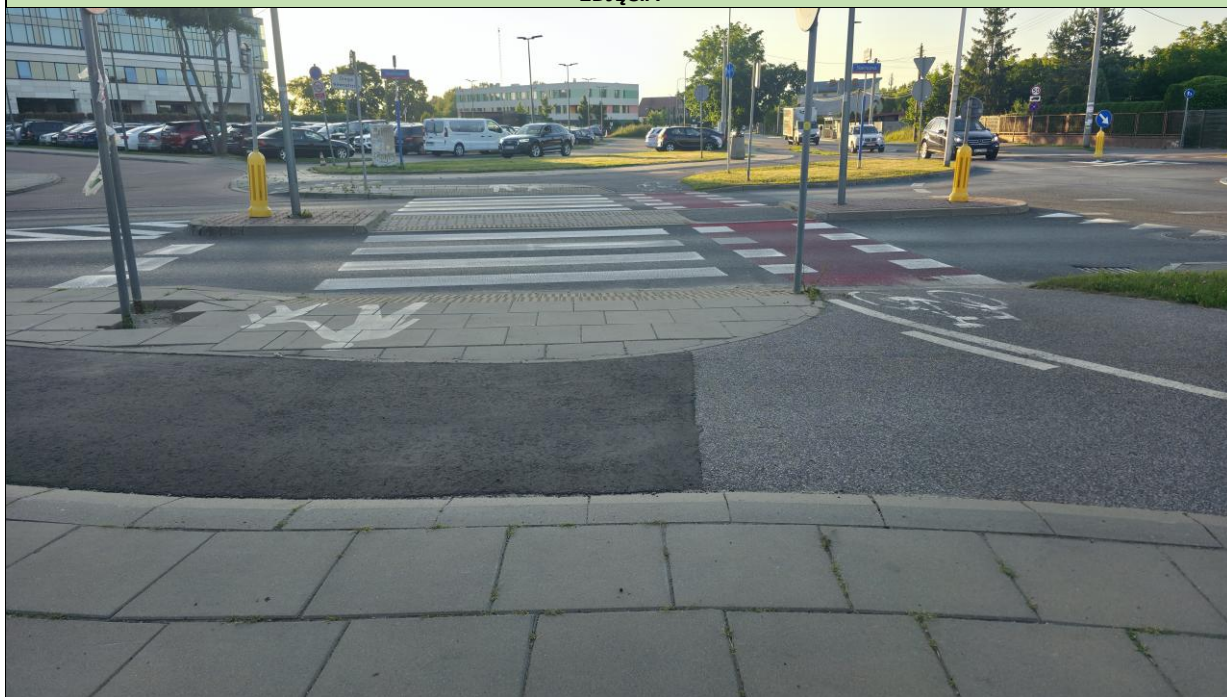
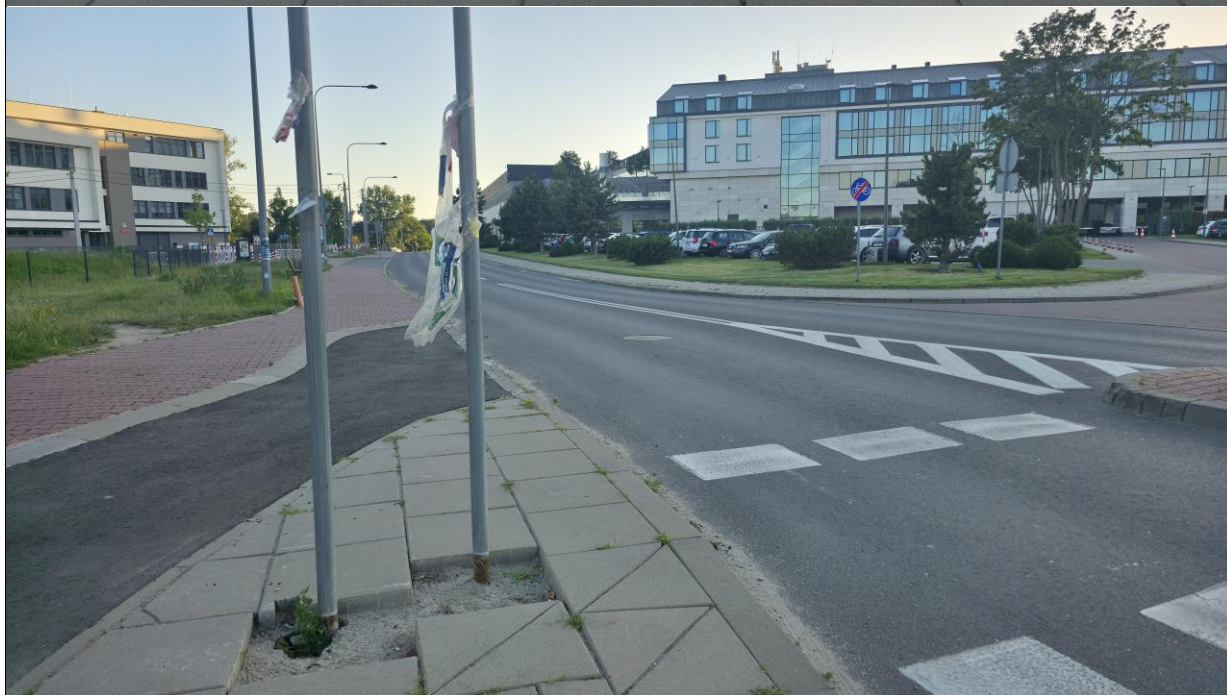
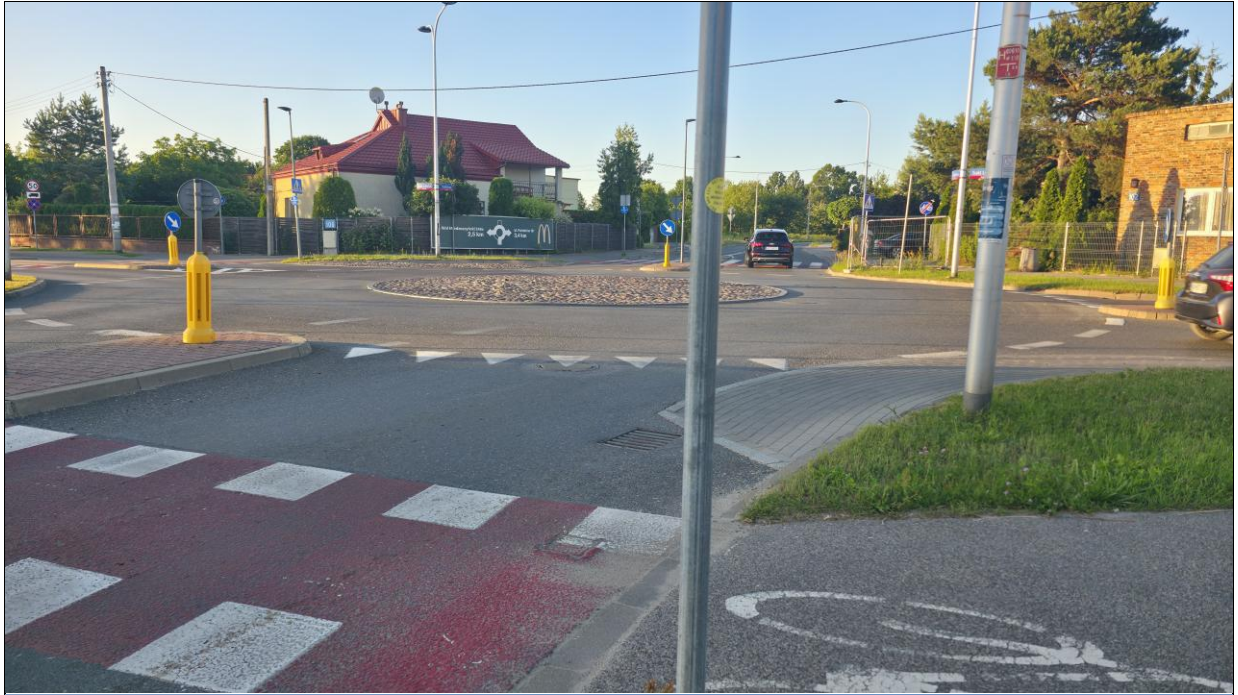
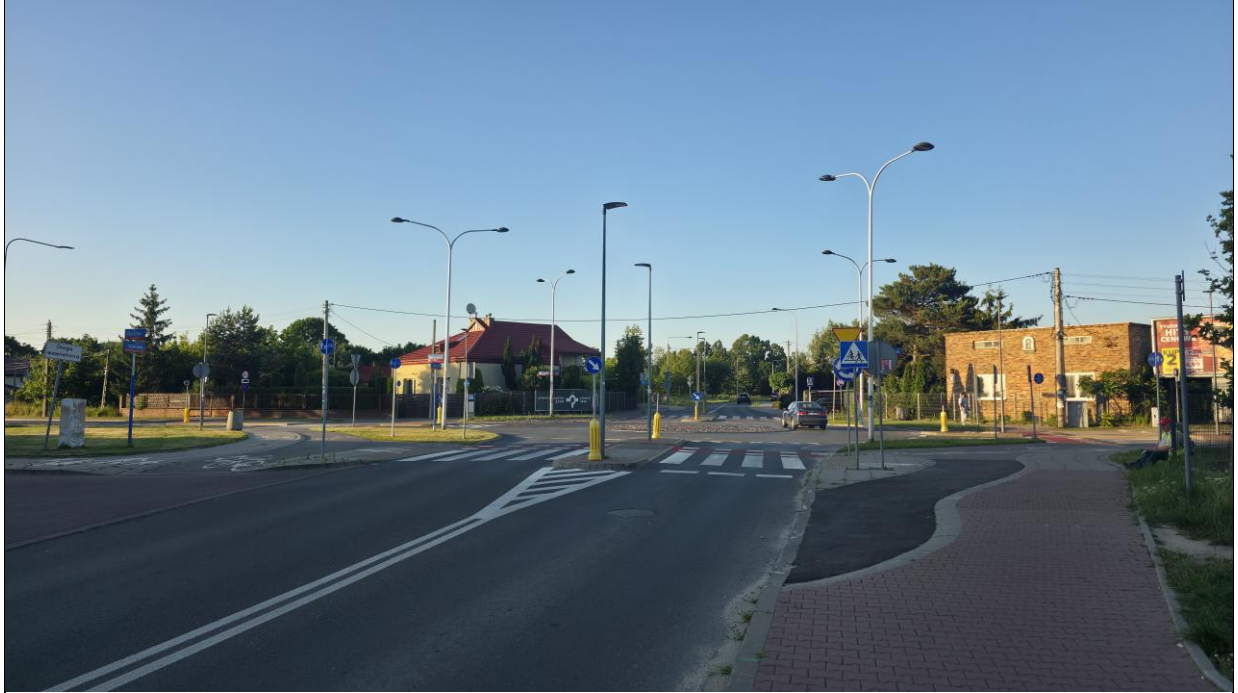
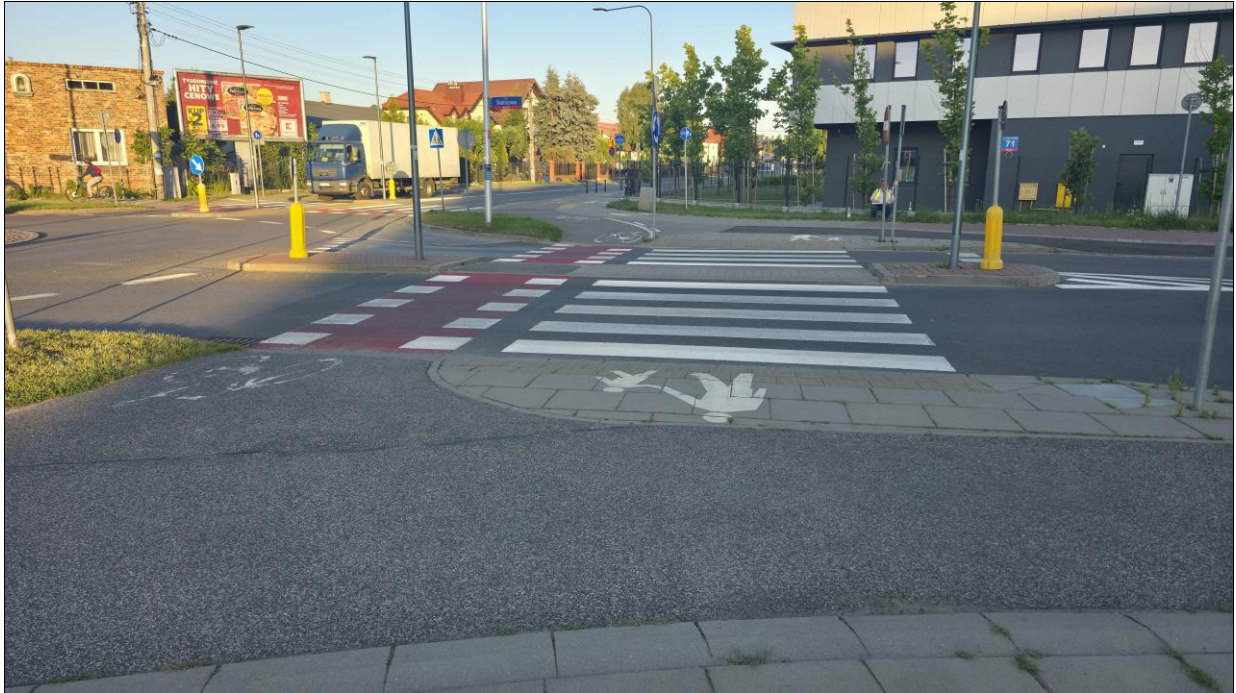
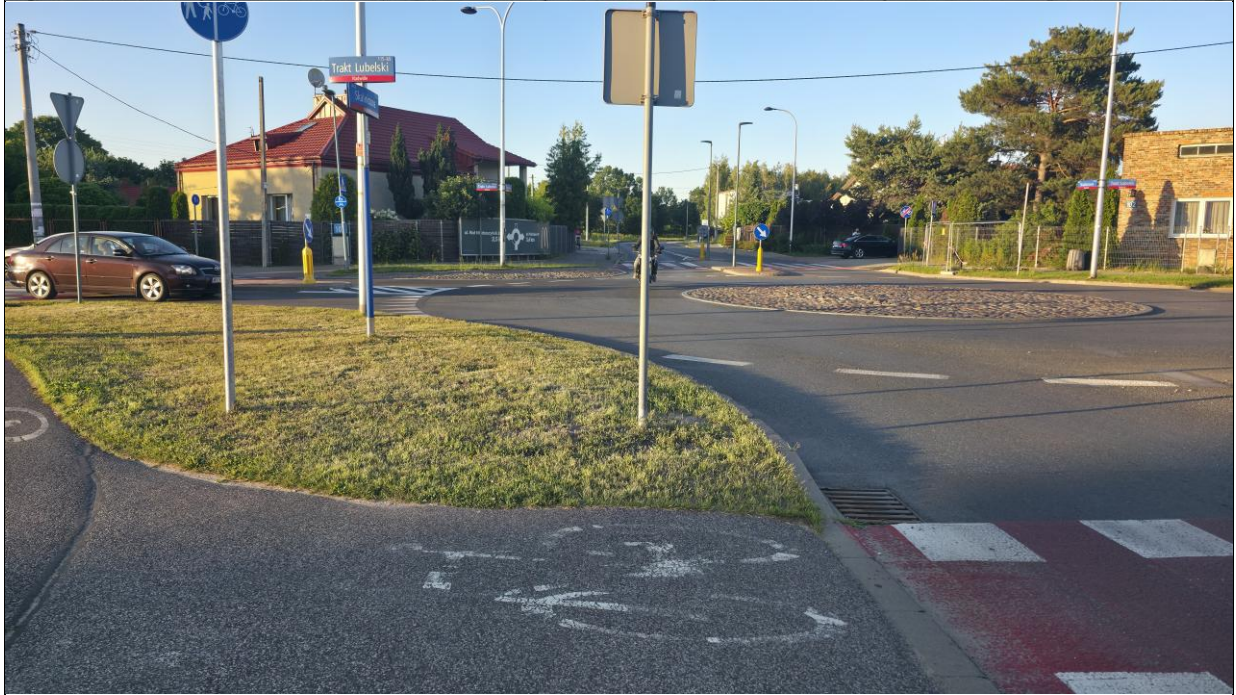
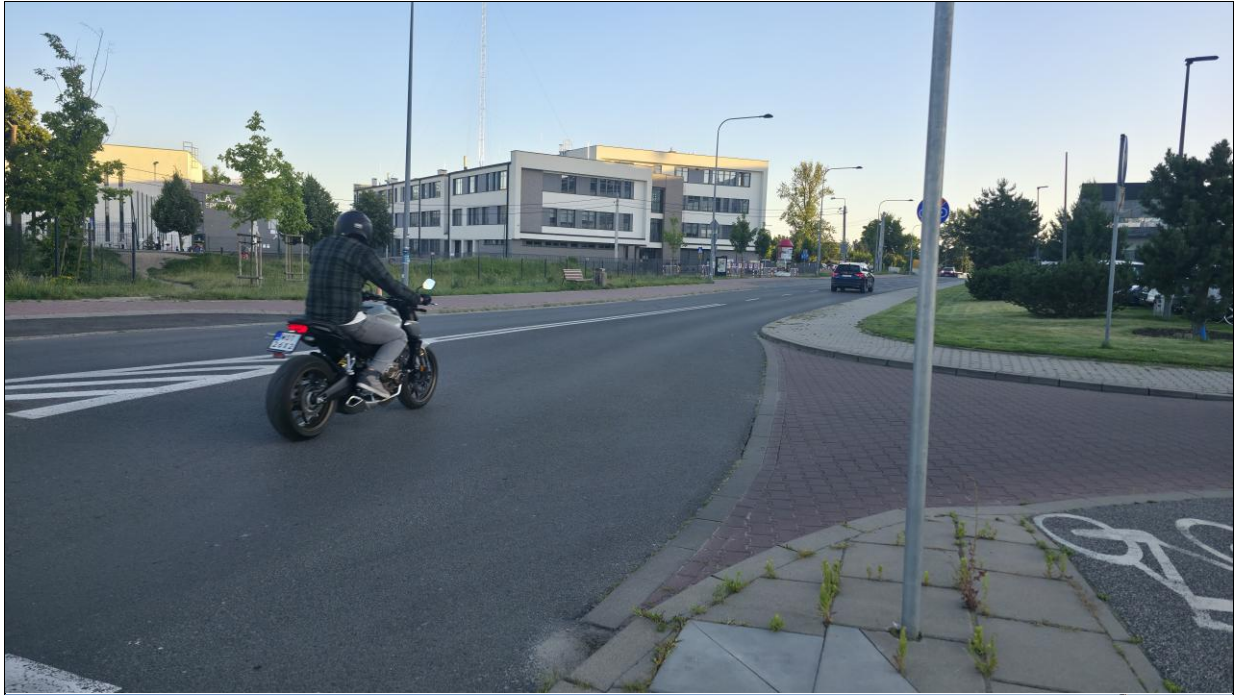
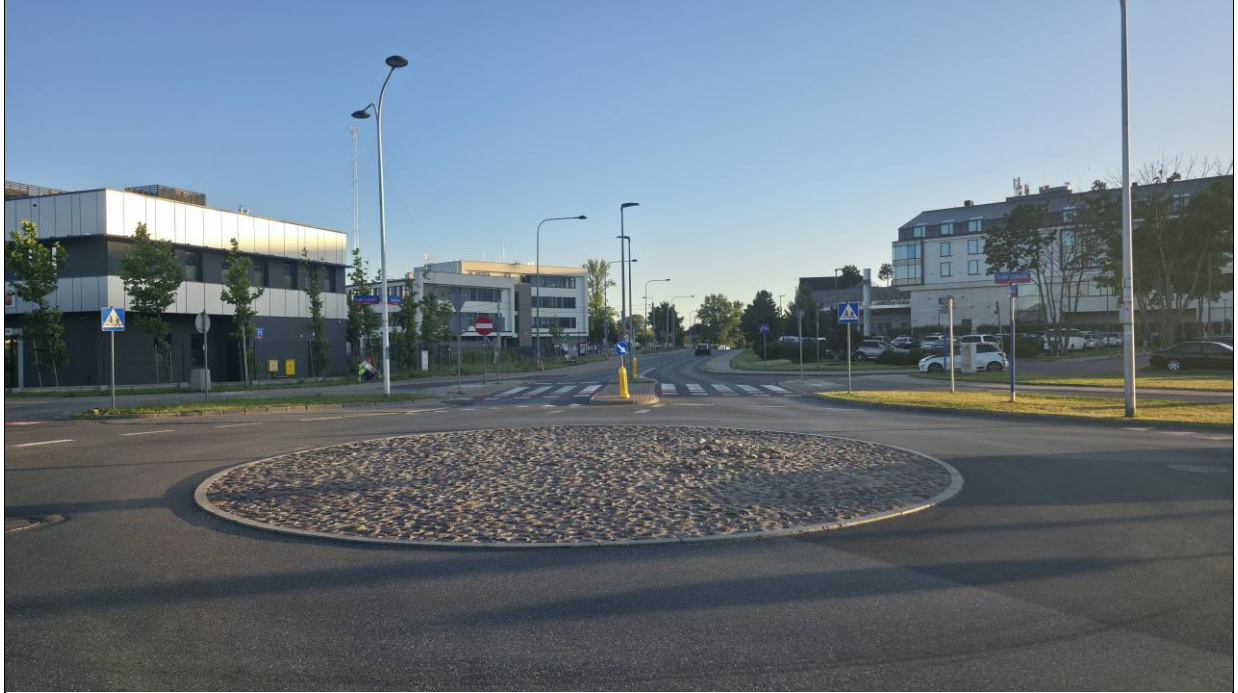
# ZDJĘCIA

Przejście dla pieszych ma łączną długość 11,2 m i szerokość 4,2 m. Pasy ruchu pojazdów rozdzielone są wyspą o szerokości 2,0 m. Na wyspie nie zamontowano pasów ostrzegawczych PO dla osób niewidomych i niedowidzących. Powierzchnie oczekiwania ograniczone są ze względu na pobliskie drogi dla rowerów. Poza tym przejście jest poprawnie oznakowane w zakresie oznakowania pionowego i poziomego. Przejście jest wyposażone w rampy dla osób niepełnosprawnych oraz system prowadzenia dla osób niewidomych i słabowidzących. Nawierzchnie chodników w okolicy przejścia są w dobrym stanie technicznym. Nawierzchnia jezdni jest w dobrym stanie technicznym. Przejście dla pieszych oświetlone oświetleniem ulicznym i dedykowanym. Brak parkowania pojazdów w obszarze przejścia i obszarów dobrej widoczności.

Krawężniki zarówno na przejściu jak i na wyspie azyłu usytuowane są na poziomie nawierzchni (0,0 +/- 0,5 cm). Ślady występowania kałuż przy krawężniku południowym. Taki poziom krawężnika stanowi utrudnienie dla osób niewidomych i niedowidzących (trudność w wykryciu krawędzi jezdni łaską przez te osoby). Pasy ostrzegawcze na chodniku są wykonane z dwóch rzędów płytek w odległości 0,2 m od krawędzi jezdni (wymaga się 0,5 m). Na wyspie azyłu zainstalowano tylko jeden rząd płytek pasa ostrzegawczego PO. Na południowym dojeździe do przejścia występuje „dziura w chodniku” (brak płytek) przy słupku znaku drogowego.

Zalecenia: Należy niezwłocznie uzupełnić brakujące płytki chodnikowe na południowym dojeździe do przejścia przy słupku znaku drogowego. Ponadto należy podnieść obniżony krawężnik na szerokości przejścia dla pieszych od strony chodnika i wyspy azyłu na wysokość 2 cm. Należy zastosować pasy ostrzegawcze PO o dwóch rzędach płytek na wyspie azyłu.

Zaproponowane zalecenia proponuje się wdrażać przy okazji prowadzenia kolejnych remontów lub przebudowy urządzeń dla pieszych (wpisano w kolumnie „inne, nietypowe”).
