FORMULARZ AUDYTU BRD		Arkusz 1
Audytor	Kazimierz Jamroz	
Data, Godzina	01.07.2025 20:35	
Pogoda	Słonecznie

METRYKA WEDŁUG INWENTARYZACJI			
NR PRZEJŚCIA	2025041		
DZIELNICA	Wawer	KATEGORIA	powiatowa
ULICA	Trakt Lubelski	LICZBA PASÓW	2
SKRZYŻOWANIE ZJAZD	Skalnicową		
OPIS	Skalnicową, rondo wlot NE

Ocenianie przejście dla pieszych (nr 2025041), zlokalizowane jest na ul. Skalnicowej będącej wschodnim wlotem na skrzyżowaniu typu mini rondo z ul. Trakt Lubelski. Przejście znajduje się na trasie dla pieszych łączącej budynki mieszkalne z usługami, hotelem, szkołą i przystankami autobusowymi. Na ulicy występuje dość duże natężenie ruchu kołowego ($NK = 400 - 600$ P/h w okresie popołudniowym), natomiast na przejściu występuje małe natężenie ruchu pieszego i rowerowego ($NP > 30$ os/h w okresie popołudniowym). Po ulicy Skalnicowej przebiega linia autobusowa. Wokół ronda poprowadzona jest droga dla rowerów, która prowadzona jest także po stronie zachodniej. Skrzyżowanie mini rondo jest skrzyżowaniem czterowłotowym o średnicy zewnętrznej ronda $Rr = 22,0$ m i średnicy wyspy przejazdnej (wybrukowanej) $Rw = 10,0$ m. Wloty i wyloty na skrzyżowanie rozdzielone są wyspami o szerokości $2,0$ m.

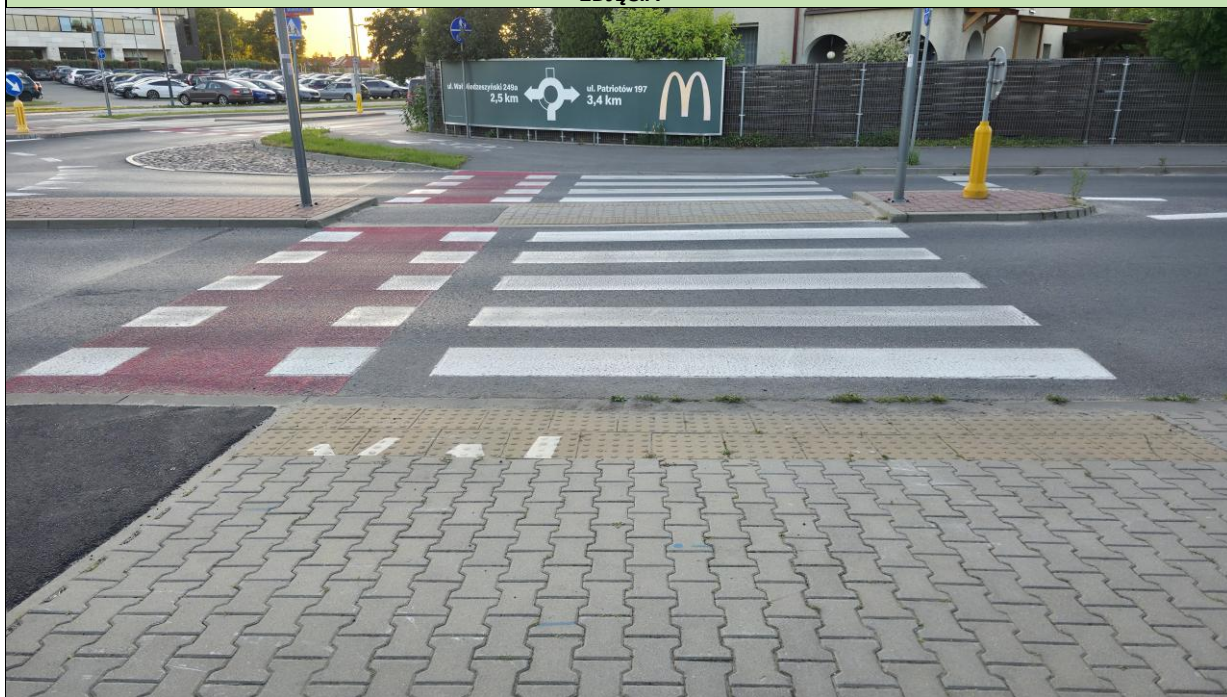
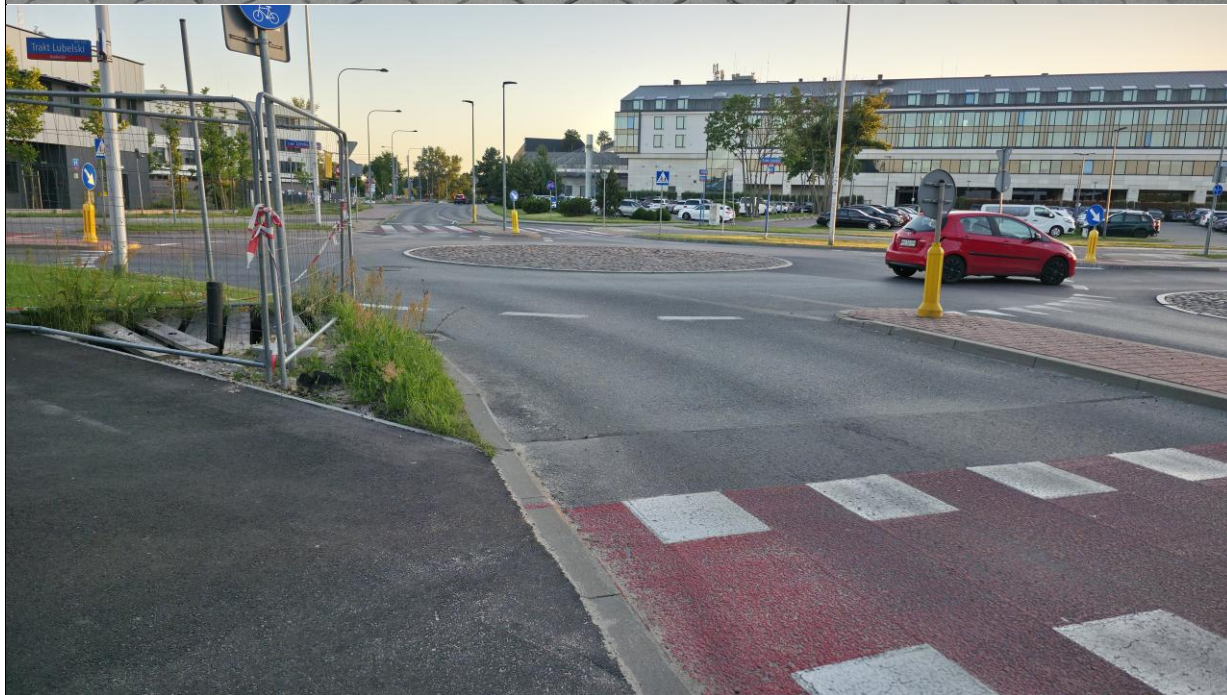
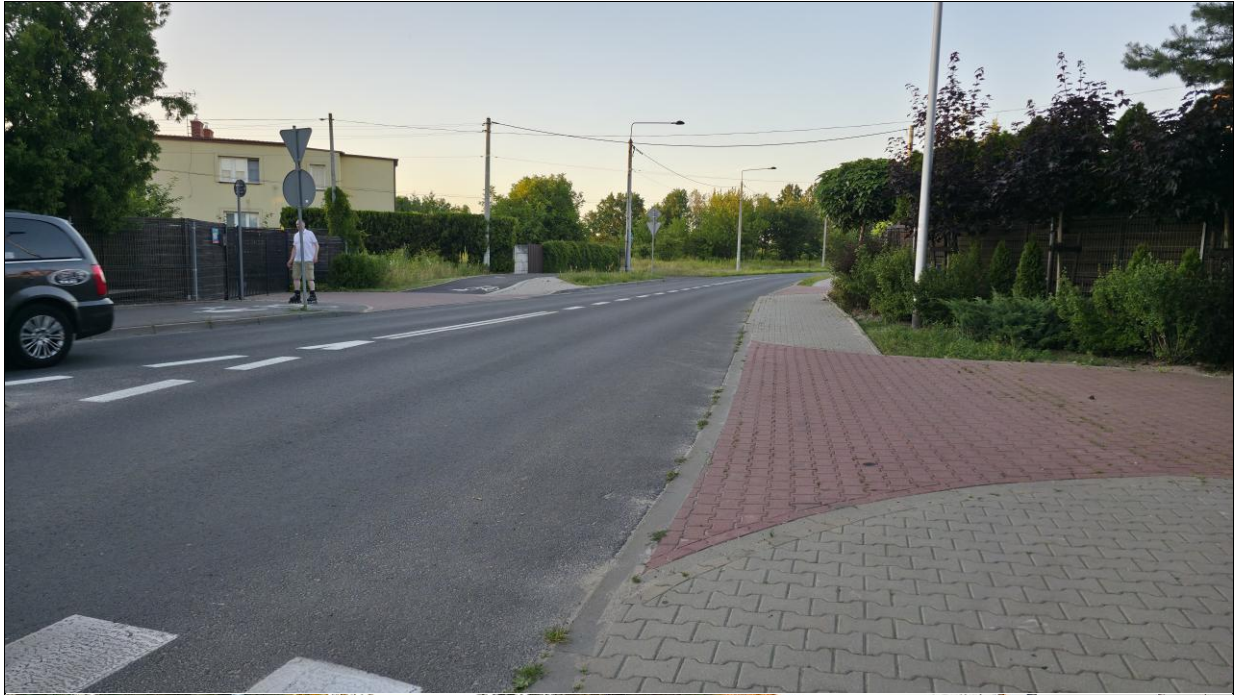
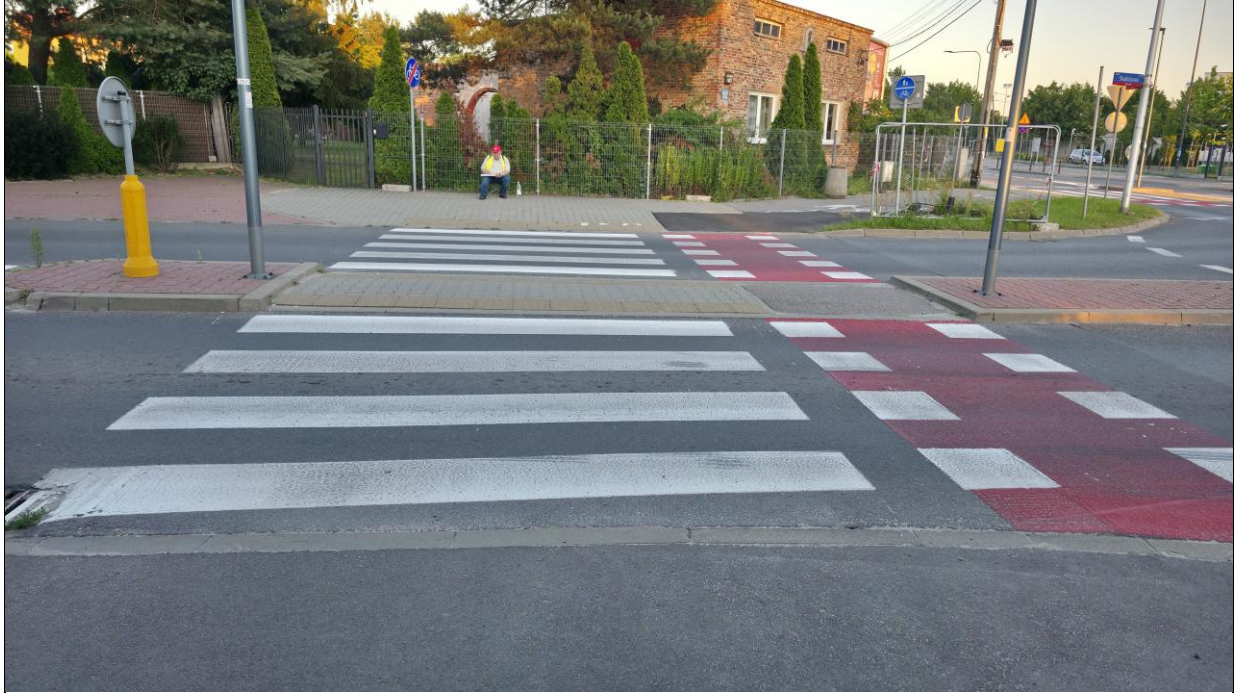
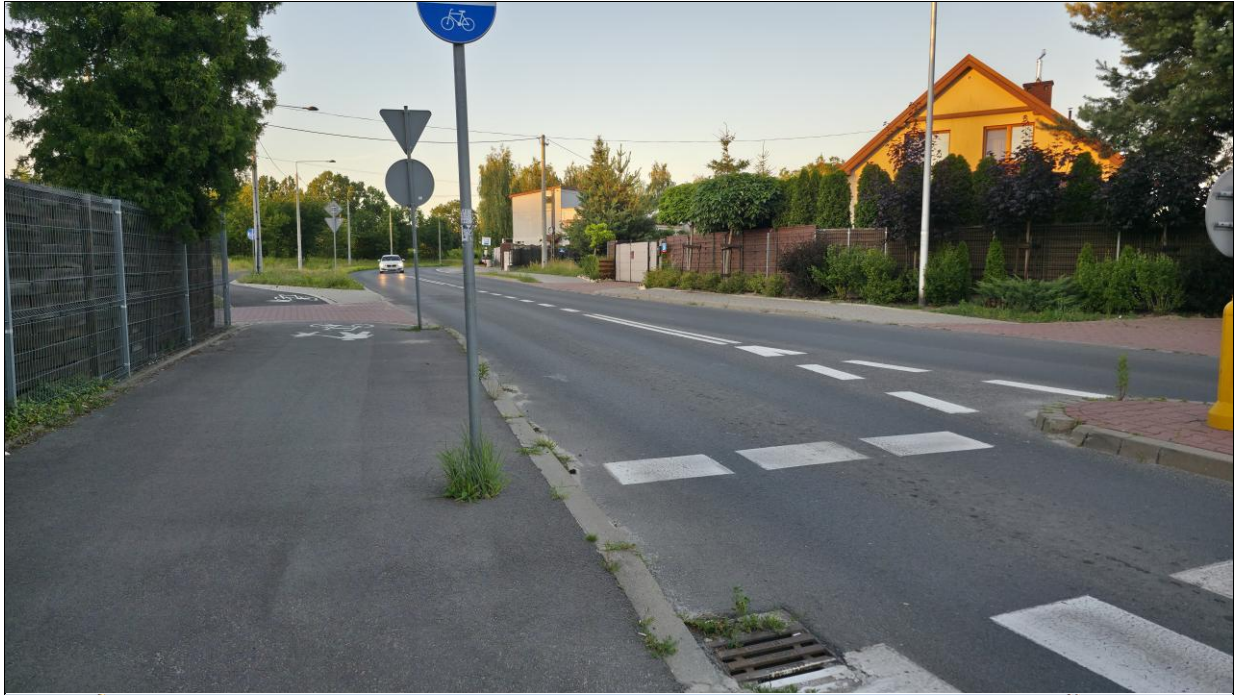
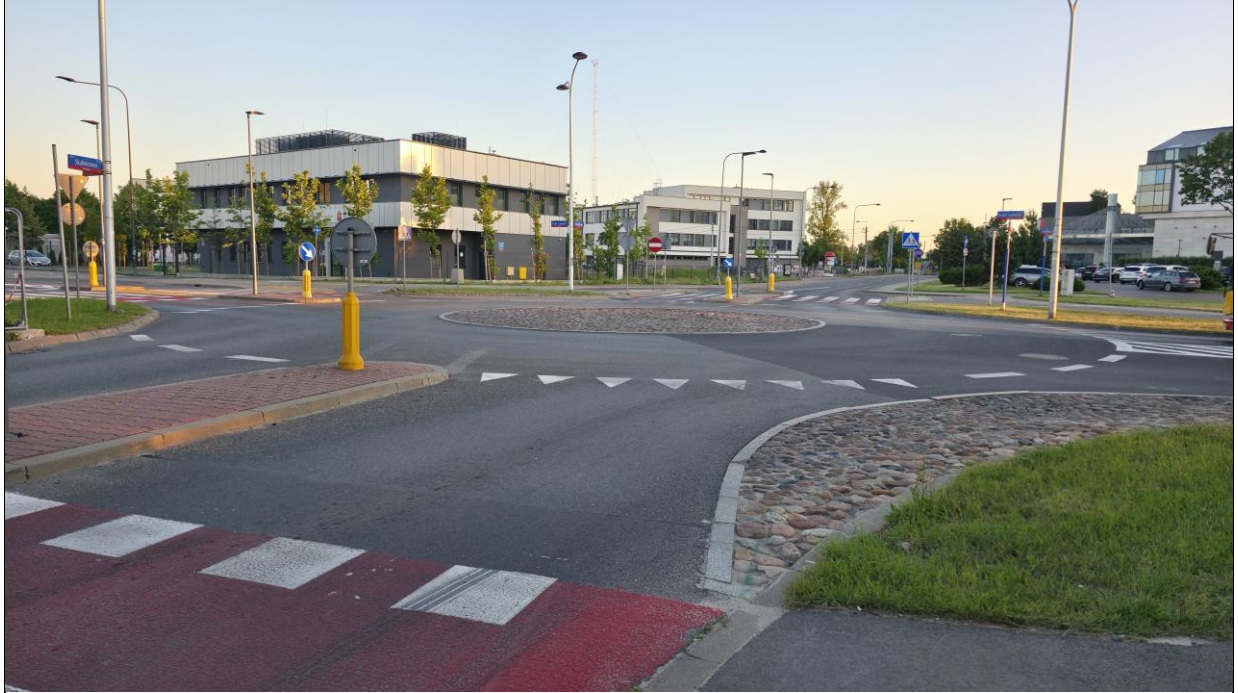
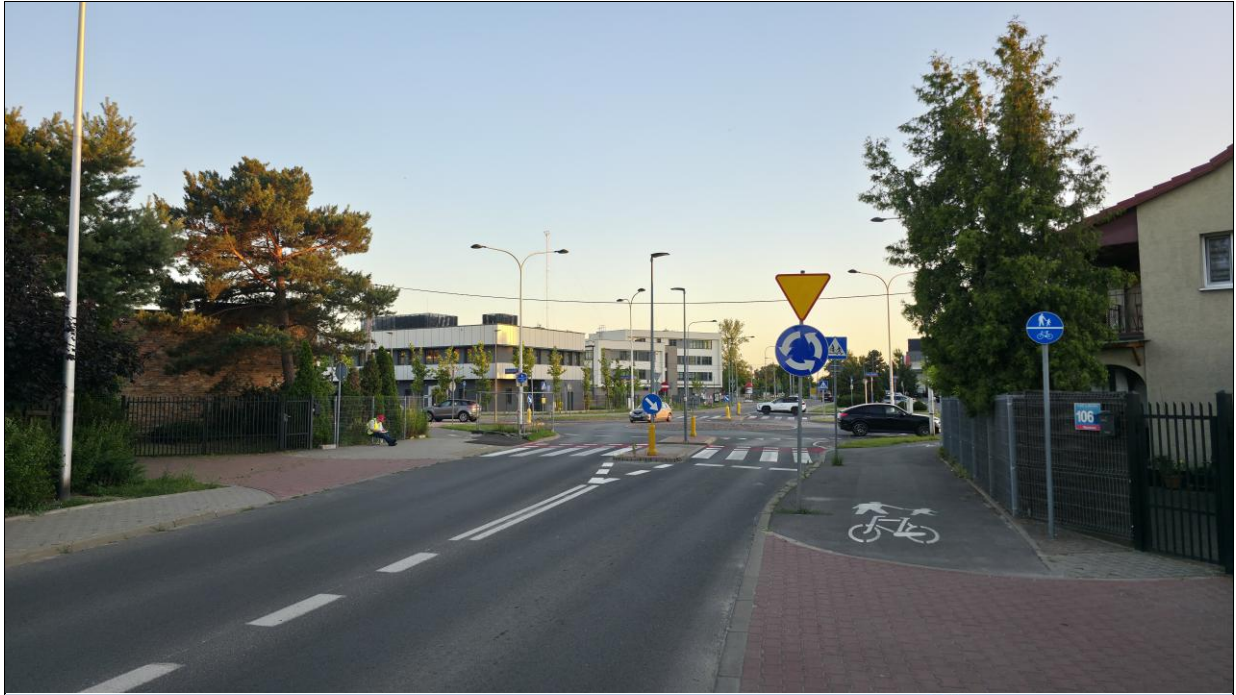
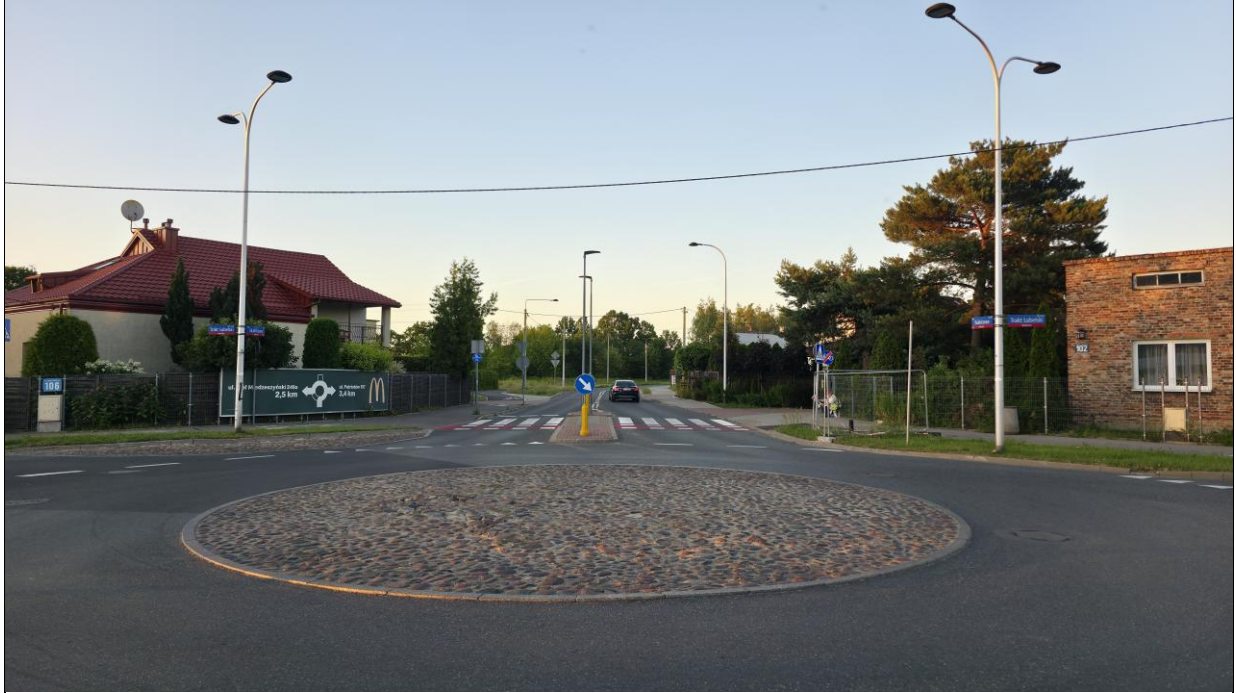
ZDJĘCIA

Przejście dla pieszych ma łączną długość $11,3$ m i szerokość $4,2$ m. Równolegle do przejścia od strony jezdni występuje przejazd dla rowerów. Pasy ruchu pojazdów rozdzielone są wyspą o szerokości $2,1$ m. Na dojeżdżaniach do przejścia po stronie północnej nie zastosowano pasów ostrzegawczych PO dla osób niewidomych i niedowidzących, gdyż w tym miejscu przejście łączy się z drogą dla pieszych i rowerów. Na wyspie azylu zastosowano tylko jeden rząd płytek fakturowanych pasa ostrzegawczego. Powierzchnie oczekiwania ograniczone są ze względu na pobliskie drogi dla rowerów. Poza tym przejście jest poprawnie oznakowane w zakresie oznakowania pionowego i poziomego. Przejście jest wyposażone w rampy dla osób niepełnosprawnych oraz system prowadzenia dla osób niewidomych i słabowidzących. Nawierzchnie chodników w okolicy przejścia są w dobrym stanie technicznym. Nawierzchnia jezdni jest w dobrym stanie technicznym. Przejście dla pieszych oświetlone oświetleniem ulicznym i dedykowanym. Brak parkowania pojazdów w obszarze przejścia i obszarów dobrej widoczności.

Spostrzeżenia: Największa zalecana średnica mini ronda i wyspy środkowej, (wybrukowanej i wyniesionej) jest lepiej zauważalna dla wielu kierowców, którzy wjeżdżają na skrzyżowanie z małą prędkością i nie wymuszają pierwszeństwa przejazdu ($20 - 30$ km/h).

Krawężniki zarówno na przejściu jak i na wyspie azylu usytuowane są na poziomie nawierzchni ($0,0 \pm 0,5$ cm). Taki poziom krawężnika powoduje wlewanie się wody na chodnik (strefę oczekiwania) oraz stanowi utrudnienie dla osób niewidomych i niedowidzących (trudność w wykryciu krawędzi jezdni laską przez te osoby). Pasy ostrzegawcze na chodniku południowym są wykonane z dwóch rzędów płytek w odległości $0,2$ m od krawędzi jezdni (wymaga się $0,5$ m). Na północnej drodze dla pieszych i rowerów brak pasa ostrzegawczego. Na wyspie azylu zainstalowano tylko jeden rząd płytek pasa ostrzegawczego PO. Po północnej stronie przejścia występuje wpust deszczowy na przejściu dla pieszych, taka lokalizacja wpustu może powodować zagrożenie zaklinowania się obcasa buta i wywrócenia się pieszego.

Część tych spostrzeżeń wynika z nowych standardów zapisanych w przygotowywanych wytycznych WR-D-41-2 (wysokość obniżonego krawężnika i odległość pasa ostrzegawczego od krawędzi jezdni), a nie uwzględnionych w metodyce prowadzenia audytu opracowanej w 2016 roku, dlatego uwagi te zapisano jako „inne, nietypowe, opisane w tekście”.

Zalecenia: Drogę dla pieszych i rowerów należy rozdzielić na drogę dla pieszych i drogę dla rowerów. Należy usunąć wpust deszczowy z obszaru przejścia dla pieszych, lub przesunąć przejście poza wpust deszczowy. Ponadto należy podnieść obniżony krawężnik na szerokości przejścia dla pieszych od strony chodnika i wyspy azylu na wysokość 2 cm. Należy zastosować pasy ostrzegawcze PO przy północnej krawędzi przejścia oraz uzupełnić drugi rząd płytek na wyspie azylu.

Zaproponowane zalecenia proponuje się wdrażać przy okazji prowadzenia kolejnych remontów lub przebudowy urządzeń dla pieszych (wpisano w kolumnie „inne, nietypowe”).
