FORMULARZ AUDYTU BRD		Arkusz 1
Audytor	Kazimierz Jamroz	
Data, Godzina	02.07.2025 15:00	
Pogoda	Słonecznie

METRYKA WEDŁUG INWENTARYZACJI			
NR PRZEJŚCIA	2025044		
DZIELNICA	Wawer	KATEGORIA	powiatowa
ULICA	Trakt Lubelski	LICZBA PASÓW	2
SKRZYŻOWANIE ZJAZD	Borków		
OPIS	Borków, rondo wlot E

FORMULARZ AUDYTU BRD		Arkusz 2
NR PRZEJŚCIA	2025044

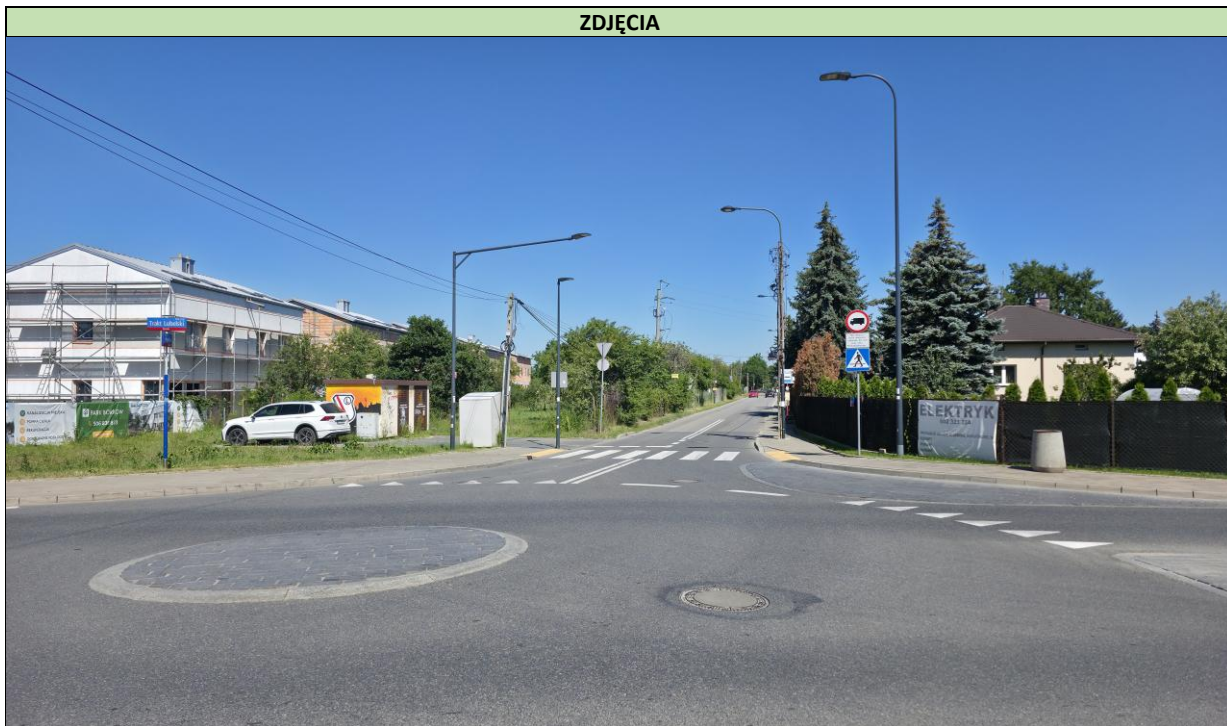
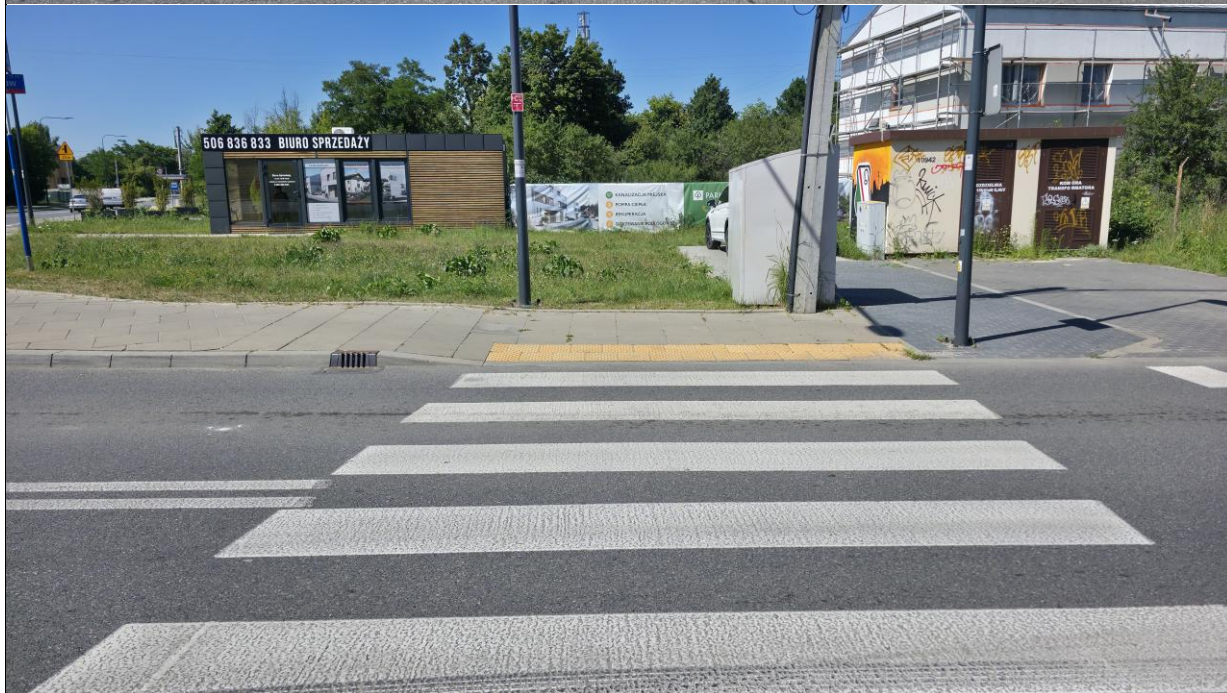
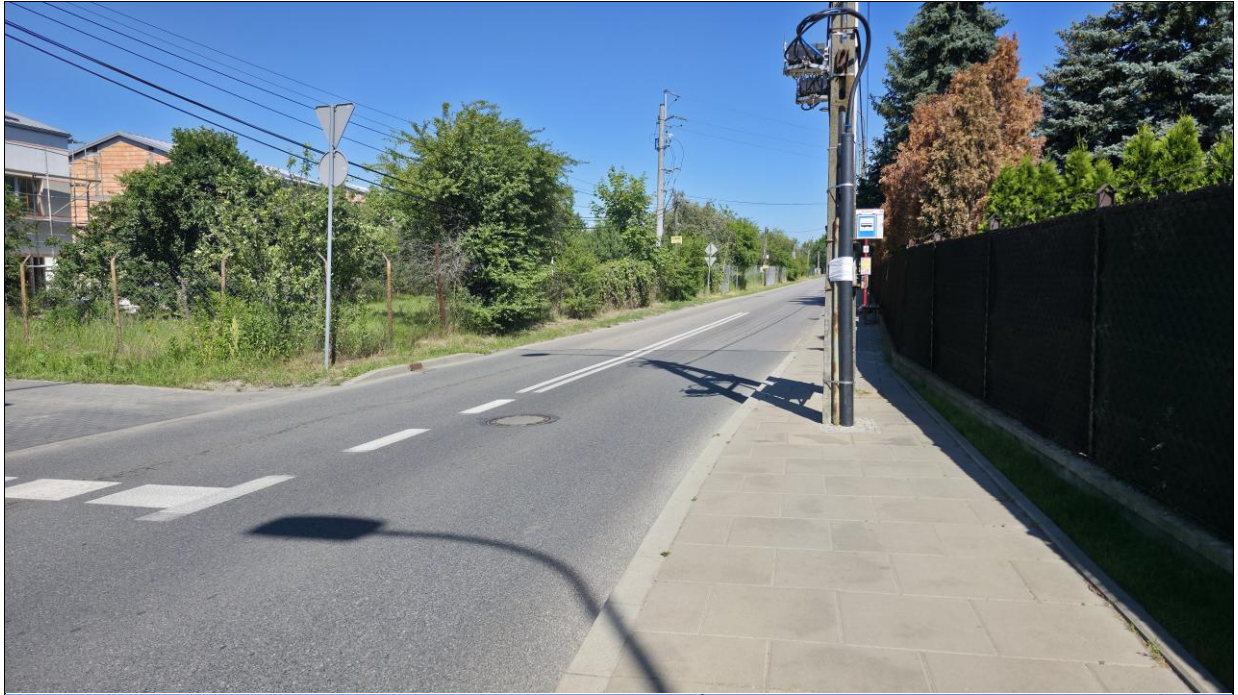
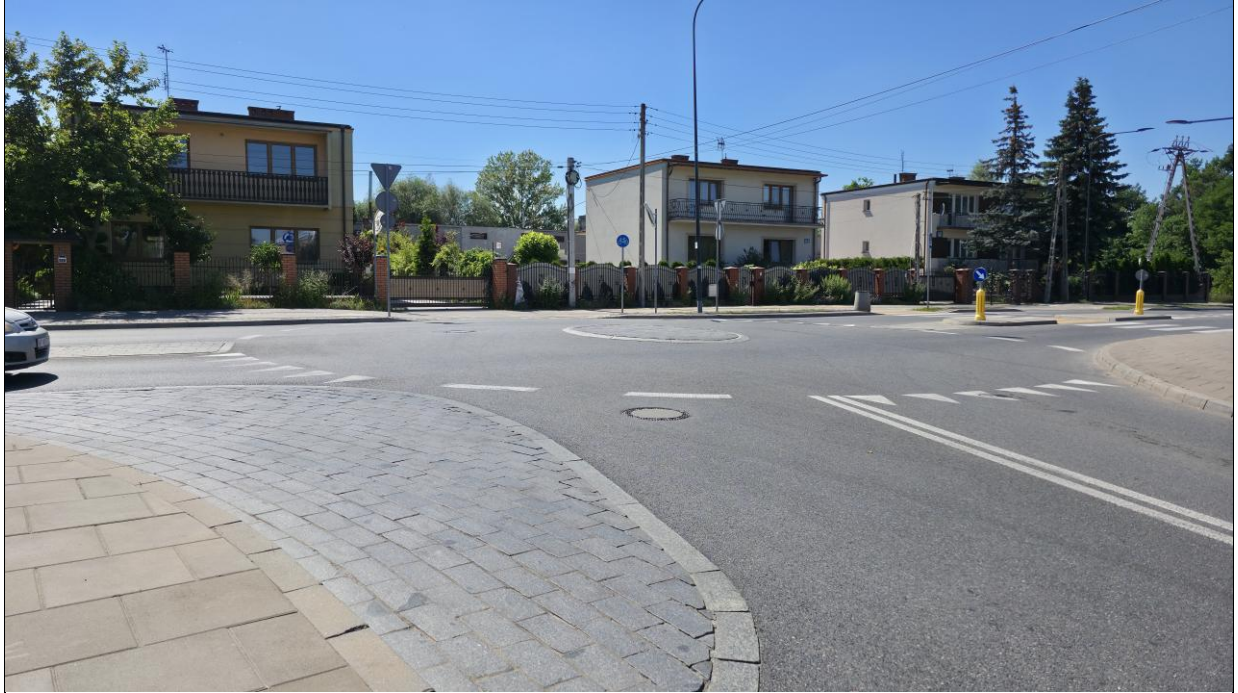
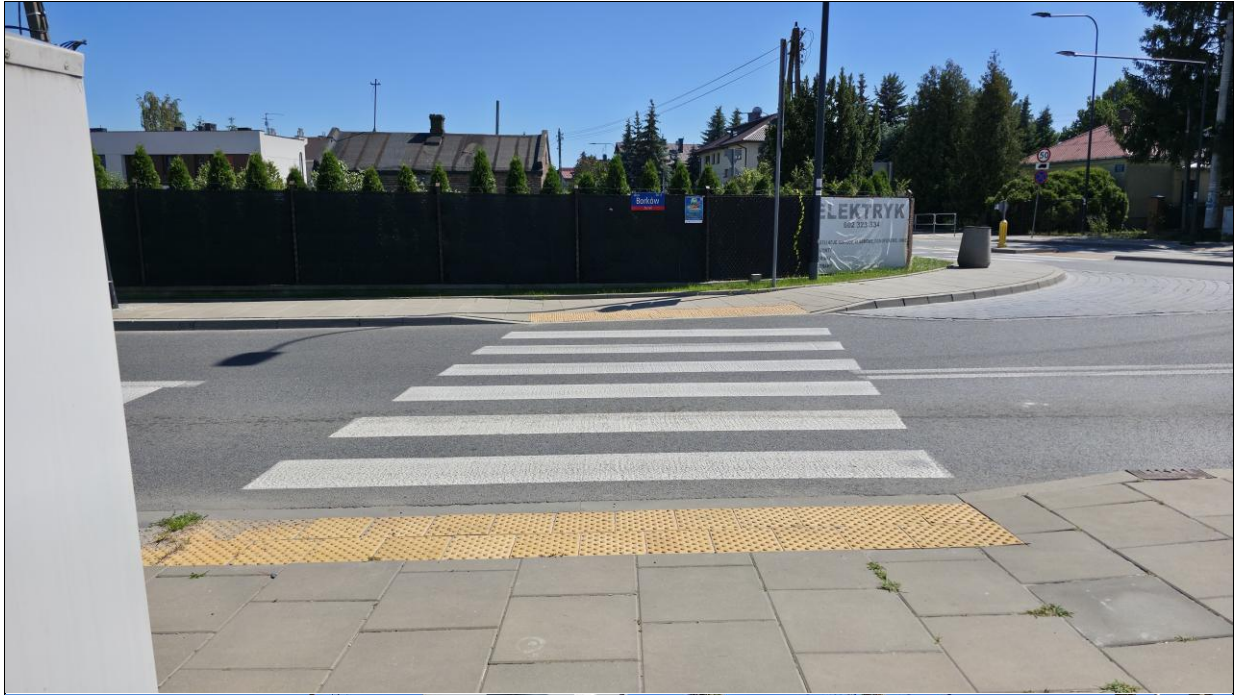
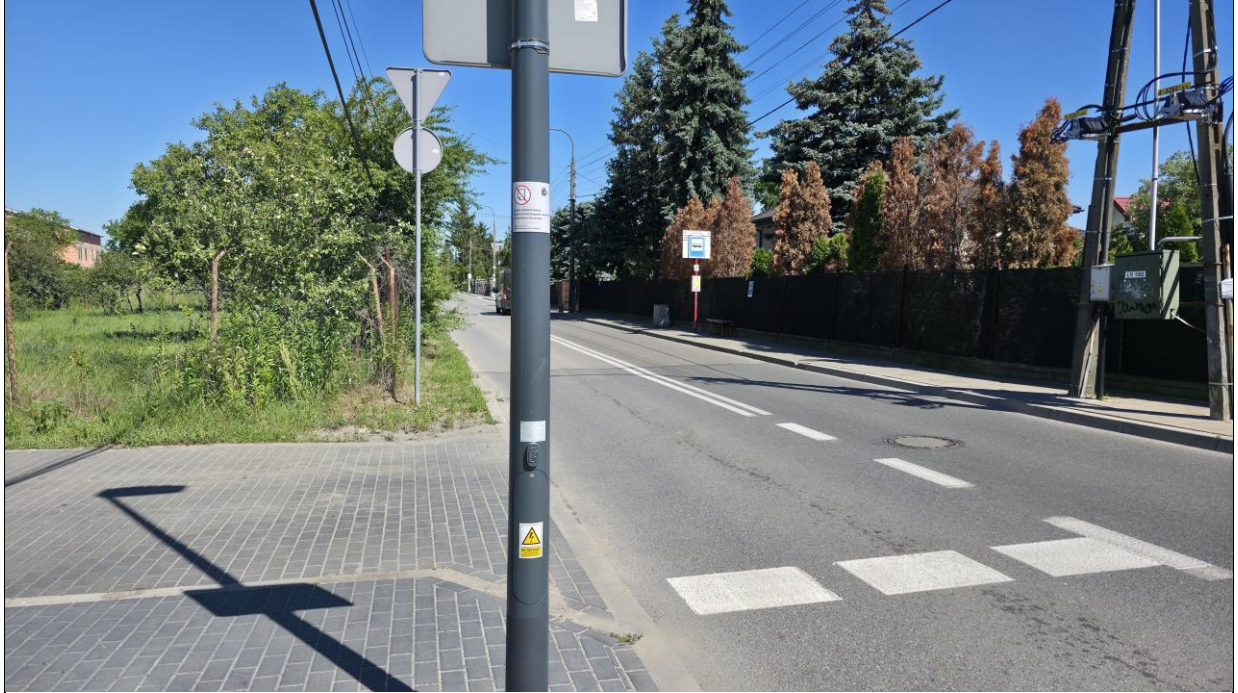
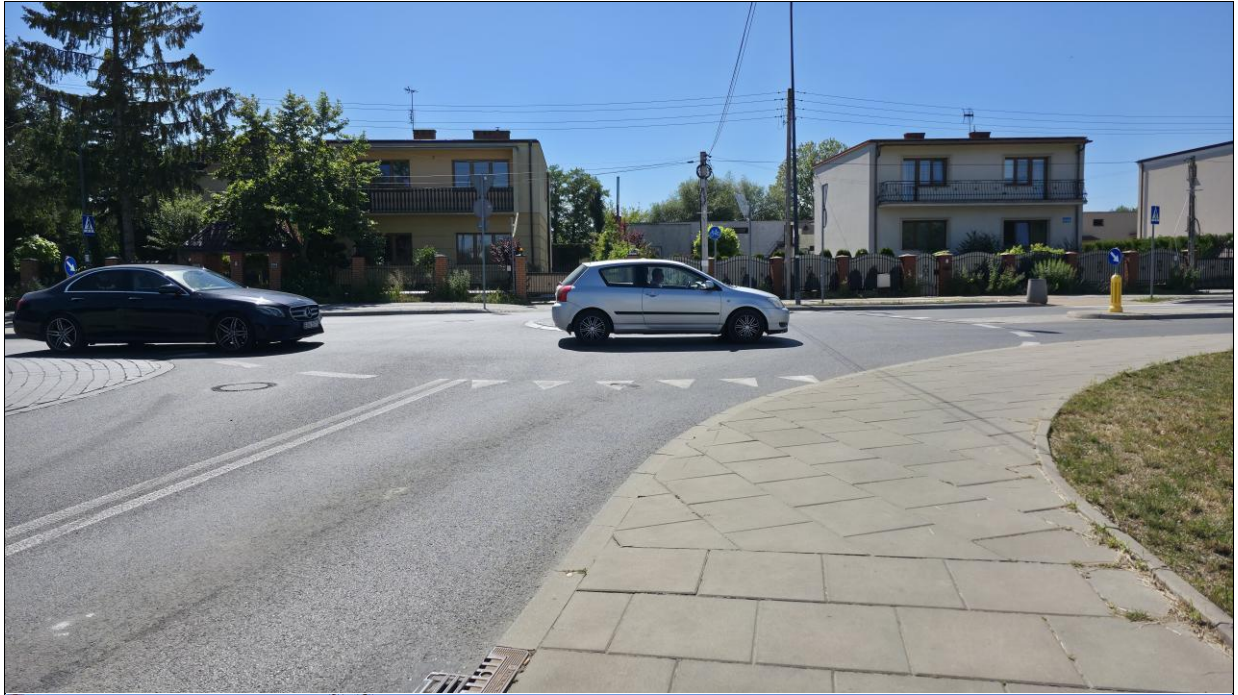
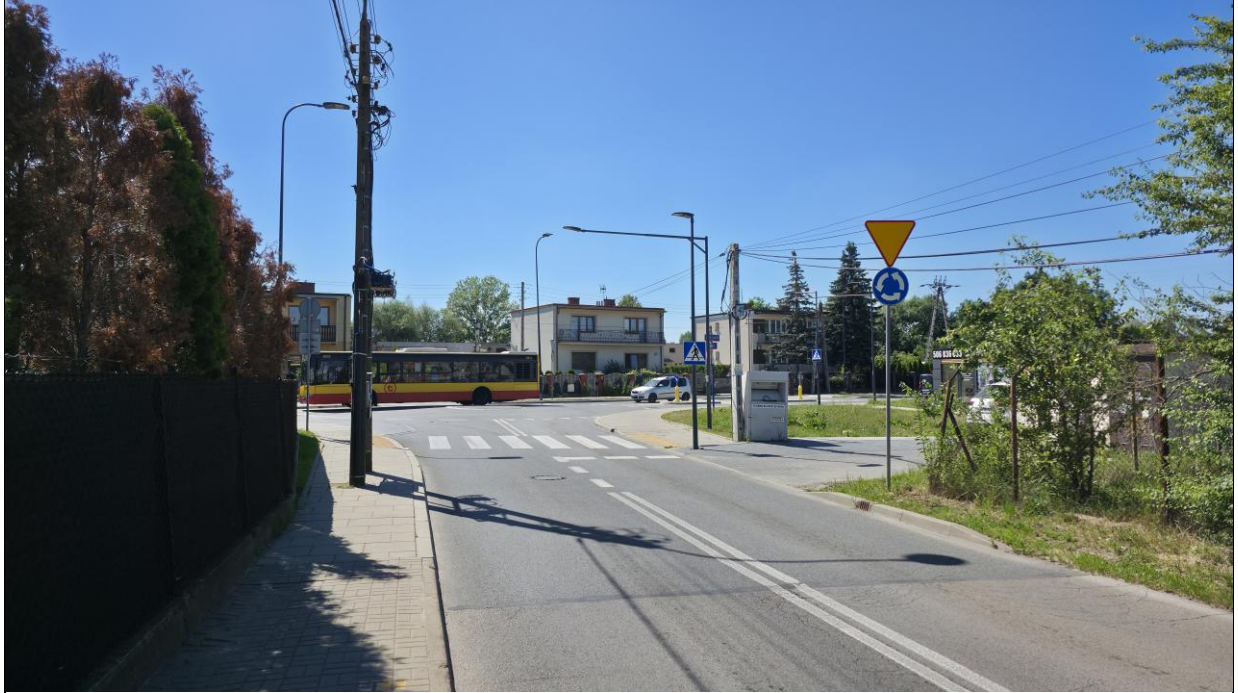
ZDJĘCIA

Ocenianie przejście dla pieszych (nr 2025044), zlokalizowane jest na ul. Borków będącej wlotem wschodnim na skrzyżowaniu typu mini rondo z ul. Trakt Lubelski. Przejście znajduje się na trasie dla pieszych łączącej budynki mieszkalne z usługami i przystankami autobusowymi. Na ulicy występuje dość duże natężenie ruchu kołowego ($NK > 200 - 300$ P/h w okresie popołudniowym), natomiast na przejściu występuje małe natężenie ruchu pieszego i rowerowego ($NP > 20$ os/h w okresie popołudniowym). Po ulicy Borków przebiega linia autobusowa obsługiwana autobusami przegubowymi. Skrzyżowanie mini rondo jest skrzyżowaniem trójwłotowym o średnicy zewnętrznej ronda $R_r = 17,0$ m i średnicy wyspy przejezdnej (koloru szarego) $R_w = 4.25$ m. Wzdłuż ul. Trakt Lubelski wloty i wyloty na skrzyżowanie rozdzielone są wyspami o szerokości 2,0 m. Przejście dla pieszych ma łączną długość 6,6 m i szerokość 4,0 m. Po północnej i południowej stronie przejścia powierzchnia oczekiwania ma szerokość 1,5 – 2,0 m. Na północnym chodniku (na pasie ostrzegawczym) usytuowany jest betonowy kosz na śmieci. Poza tym przejście jest poprawnie oznakowane w zakresie oznakowania pionowego i poziomego. Przejście jest wyposażone w rampy dla osób niepełnosprawnych oraz system prowadzenia dla osób niewidomych i słabowidzących. Nawierzchnie chodników w okolicy przejścia są w dobrym stanie technicznym. Nawierzchnia jezdni jest dobrym stanie technicznym. Przejście dla pieszych oświetlone oświetleniem ulicznym i dedykowanym. Brak parkowania pojazdów w obszarze przejścia i obszarów dobrej widoczności. Natomiast kierowca jadący ul. Borków ma ograniczoną widoczność pieszego wchodzącego na przejście po północnej stronie przejścia przez ogrodzenia i roślinność a południowej przez przystanek transportu zbiorowego.

Spostrzeżenia: Mała średnica wyspy środkowa minironda (niezauważalna dla wielu kierowców) powoduje, że część kierowców wjeżdża na skrzyżowanie z dość dużą prędkością i wymusza pierwszeństwo przejazdu. Często dochodzi do gwałtownych hamowań i sytuacji konfliktowych (słychać utarczki słowne między kierowcami). Co świadczy, że rodzaj skrzyżowania nie jest dopasowany do występujących warunków i wymagań ruchowych.

Krawężniki zarówno na przejściu jak i na wyspie azylu usytuowane są na poziomie nawierzchni (0,0 +/- 0,5 cm). Taki poziom krawężnika stanowi utrudnienie dla osób niewidomych i niedowidzących (trudność w wykryciu krawędzi jezdni laską przez te osoby). Ramy przy krawężnikowe mają pochYLENIE $\leq 10\%$. Pasy ostrzegawcze na chodniku są wykonane z dwóch rzędów płytek w odległości 0,2 m od krawędzi jezdni (wymaga się 0,5 m). Ograniczona widoczność pieszego po południowej stronie przejścia przez przystanek transportu zbiorowego, a po północnej stronie przejścia przez zieleni i ogrodzenie.

Zalecenia: Należy usprawnić obszar dobrej widoczności po północnej stronie przejścia poprzez przycięcie zieleni, korektę przebiegu ogrodzenia a po południowej stronie poprzez odsunięcie przystanku transportu zbiorowego tak aby uzyskać poprawną widoczność pieszego. Należy rozpatrzyć możliwość zmiany typu skrzyżowania na rondo (jednopasowe lub turbinowe) lub skrzyżowanie z sygnalizacją świetlną. Ponadto należy poszerzyć obszary oczekiwania na przejście do 2,5 m szerokości wolnej od przeszkód, a także powiększyć obszar dobrej widoczności pieszego. Należy podnieść obniżony krawężnik na szerokości przejścia dla pieszych od strony chodnika na wysokość 2 cm.

Zaproponowane zalecenia proponuje się wdrażać przy okazji prowadzenia kolejnych remontów lub przebudowy urządzeń dla pieszych (wpisano w kolumnie „inne, nietypowe”).
