FORMULARZ AUDYTU BRD		Arkusz 1
Audytor	Kazimierz Jamroz	
Data, Godzina	02.07.2025 15:30	
Pogoda	Słonecznie

METRYKA WEDŁUG INWENTARYZACJI			
NR PRZEJŚCIA	2025045		
DZIELNICA	Wawer	KATEGORIA	powiatowa
ULICA	Trakt Lubelski	LICZBA PASÓW	2
SKRZYŻOWANIE ZJAZD	Chodzieską		
OPIS	Chodzieską

FORMULARZ AUDYTU BRD			Arkusz 2
NR PRZEJŚCIA	2025045

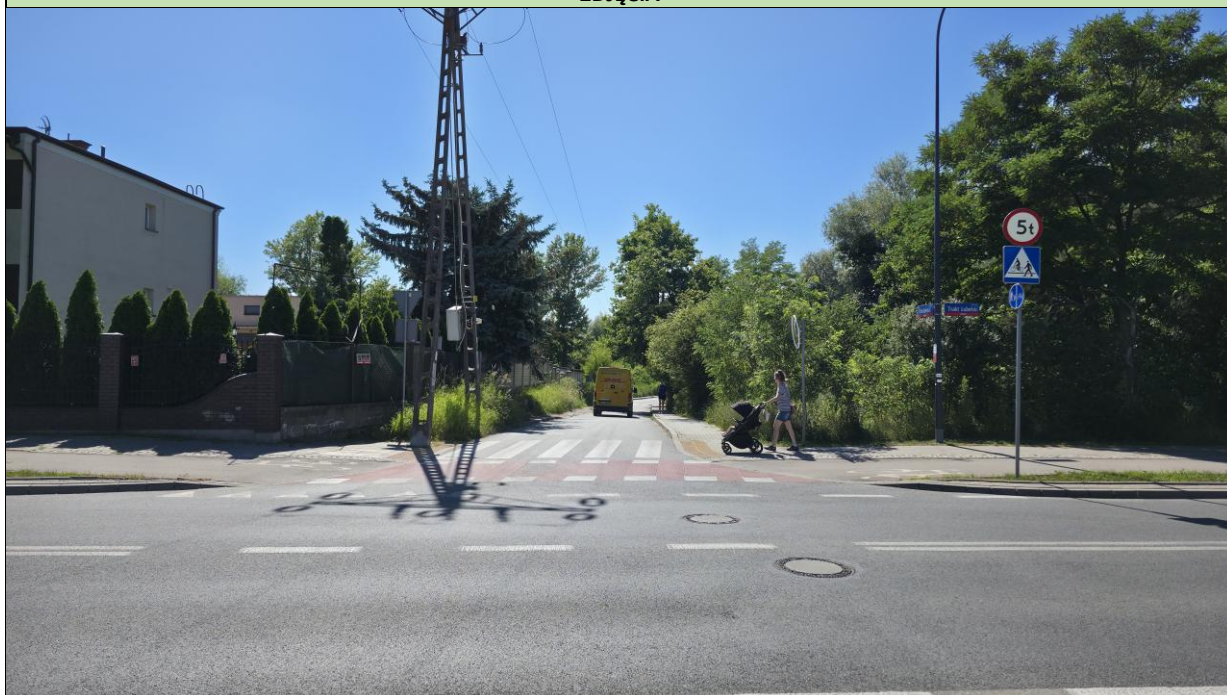
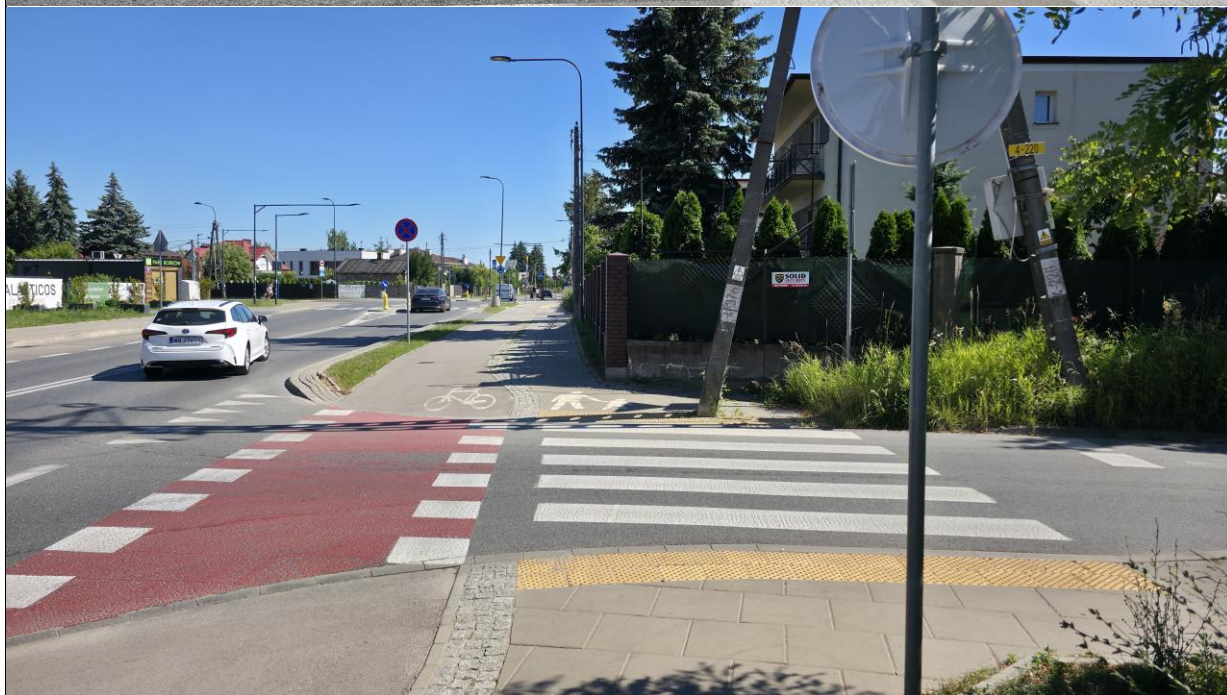
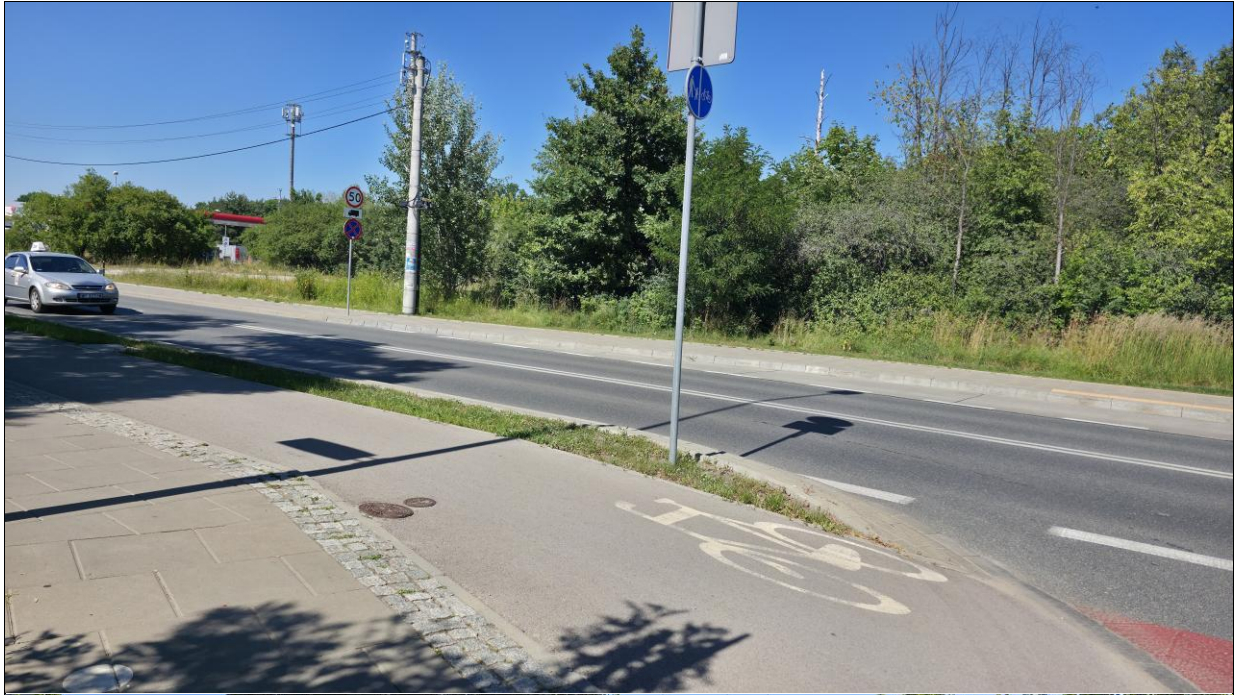
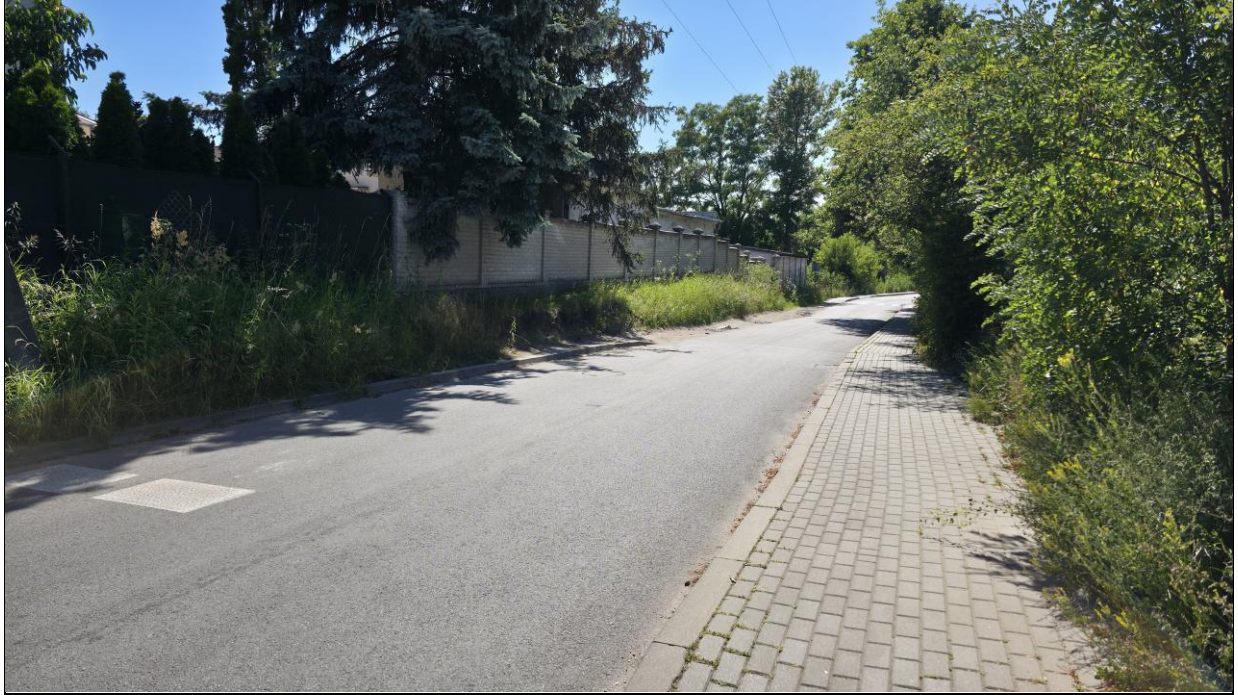
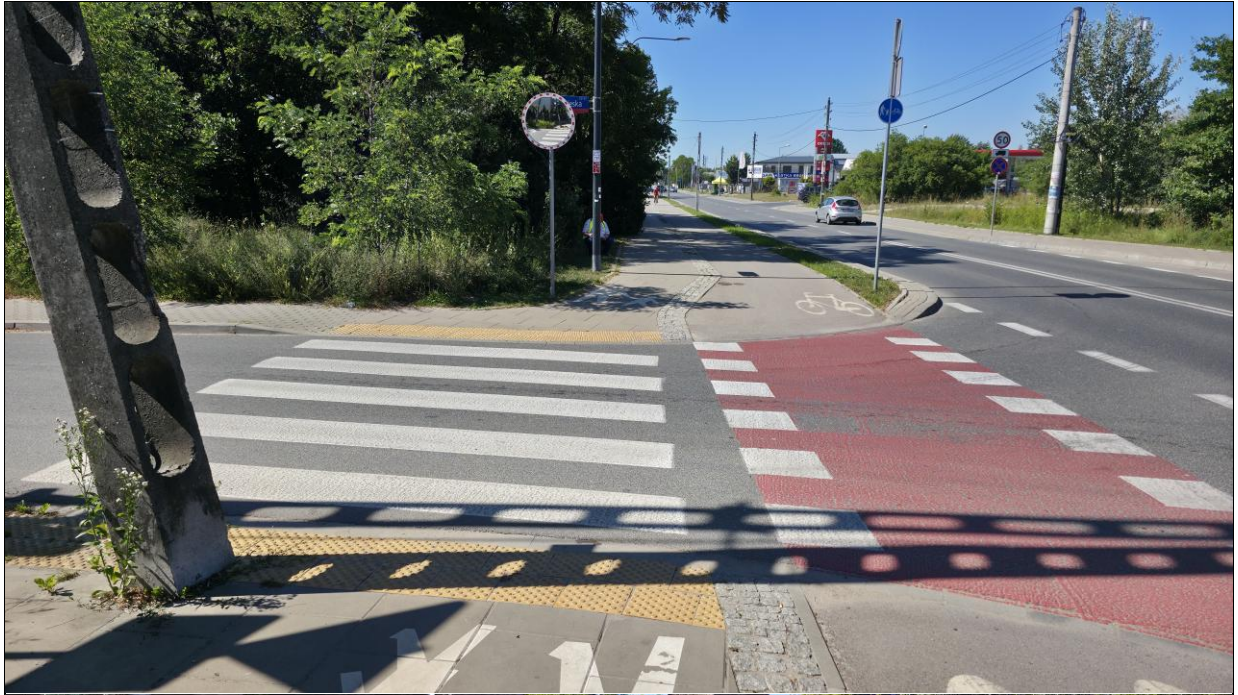
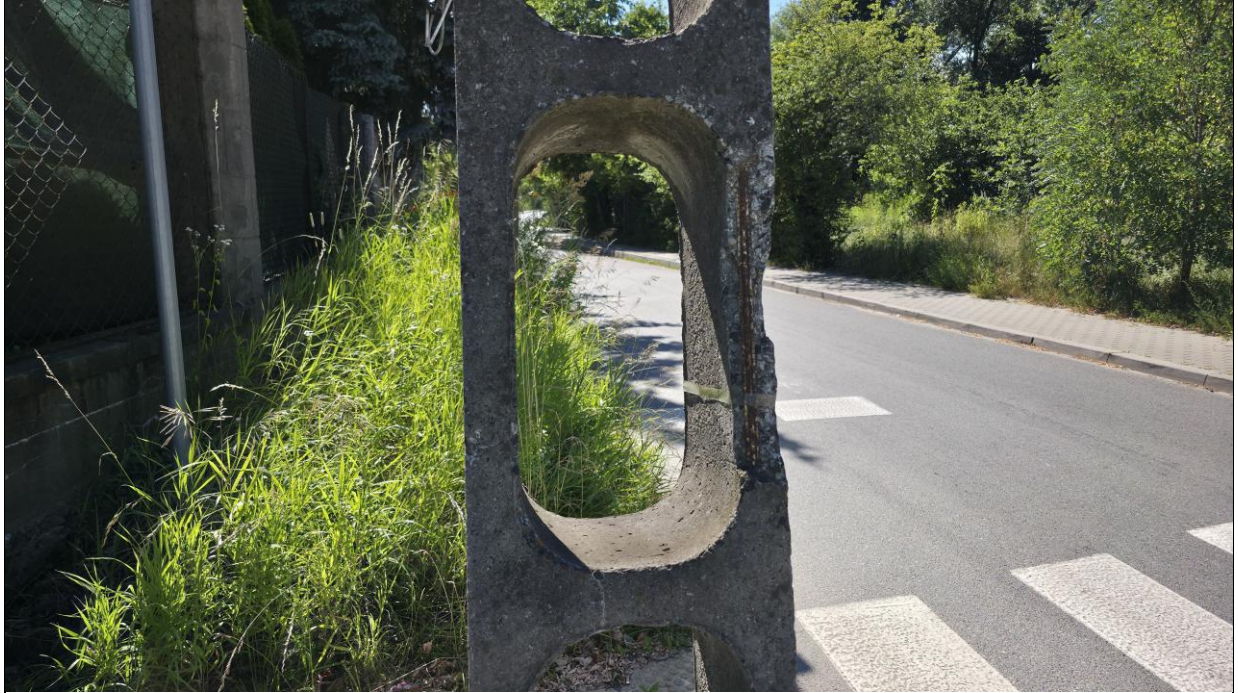
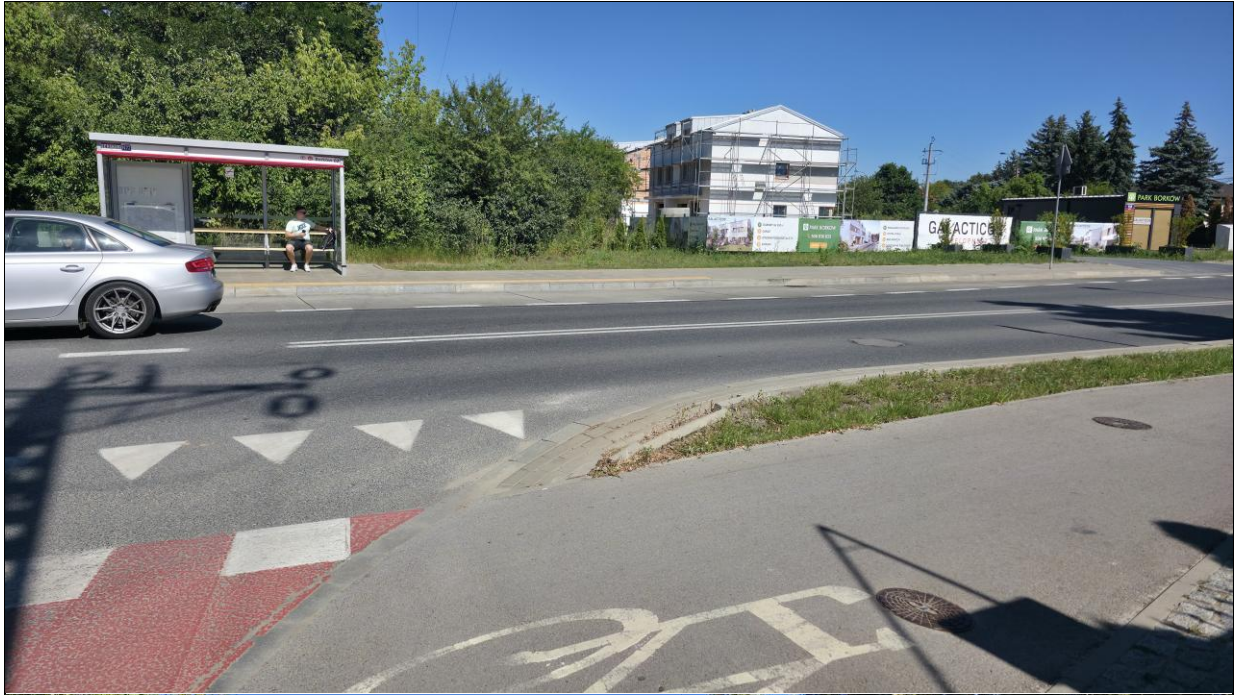
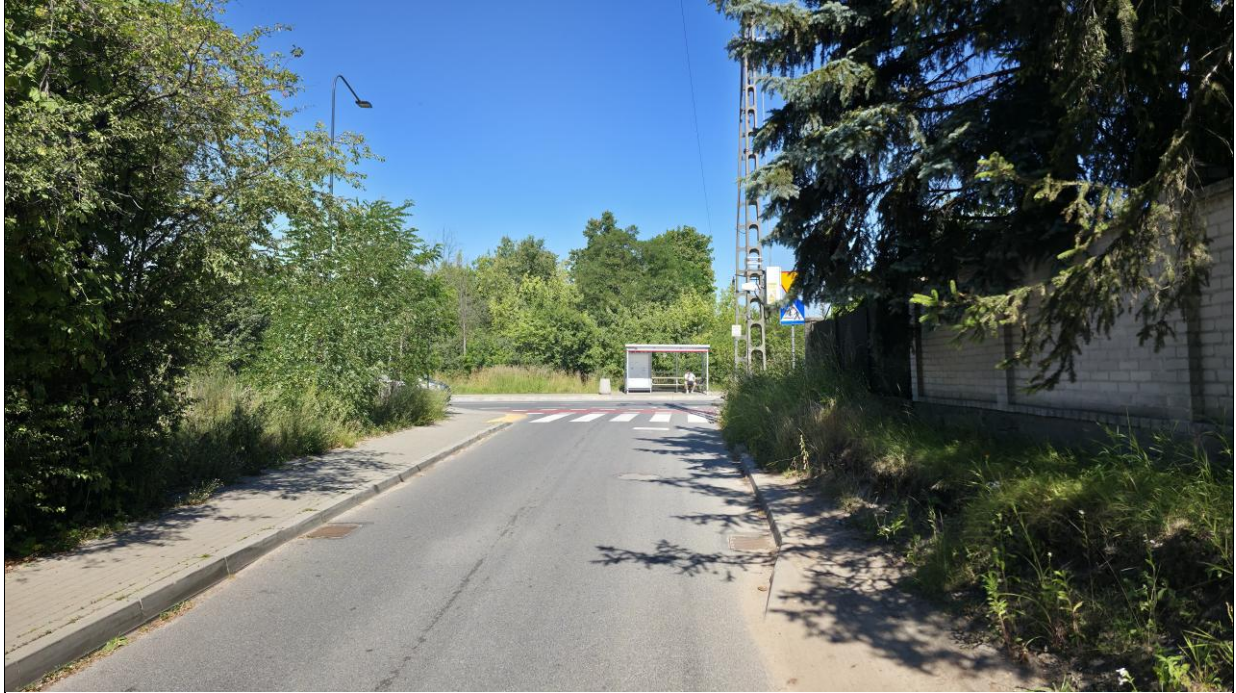
ZDJĘCIA

Przejście dla pieszych ma łączną długość 5,4 m i szerokość 3,8 m. Po północnej stronie przejścia powierzchnia oczekiwania ma szerokość 1,0 m, a po południowej stronie – 1,5 – 2,0 m, przy czym słupy energetyczne usytuowane są na tej powierzchni. Równoległe do przejścia po stronie wschodniej poprowadzono drogę dla rowerów. Małe odsunięcie drogi dla rowerów od jezdni (1,6 m), powoduje, że pojazdy wjeżdżające z ul. Chodzielskiej oczekują na przejazd na przejeździe dla rowerów lub przejściu dla pieszych. Poza tym przejście jest poprawnie oznakowane w zakresie oznakowania pionowego i poziomego. Przejście jest wyposażone w rampy dla osób niepełnosprawnych oraz system prowadzenia dla osób niewidomych i słabowidzących (poza wyspą azylu). Nawierzchnie chodników w okolicy przejścia są w dobrym stanie technicznym. Nawierzchnia jezdni jest dobrym stanie technicznym. Przejście dla pieszych oświetlone oświetleniem ulicznym i dedykowanym. Brak parkowania pojazdów w obszarze przejścia i obszarów dobrej widoczności.

Spostrzeżenia: Krawężniki na przejściu usytuowane są w poziomie nawierzchni (0,0 +/- 0,5 cm). Taki poziom krawężnika stanowi utrudnienie dla osób niewidomych i niedowidzących (trudność w wykryciu krawędzi jezdni łaską przez te osoby). Ramy przy krawężnikowe mają pochYLENIE i < 10 %. Pasy ostrzegawcze na chodniku są wykonane z dwóch rzędów płytek w odległości 0,2 m od krawędzi jezdni (wymaga się 0,5 m). Po stronie południowej pieszy zbliżający się do przejścia może być niewidoczny przez kierowcę dojeżdżającego do przejścia od strony ul. Chodzielskiej (widoczność ograniczają słupy energetyczne, zieleń, ogrodzenie i skarpy wykopu). Przejście i przejazd dla rowerów jest za blisko jezdni głównej przez co brak odpowiedniej powierzchni do akumulacji pojazdów. Dodatkowo znak A-7 i D-6 jest przesłaniany przez zieleń i urządzenia elektryczne na słupie.

Zalecenia: Należy po stronie południowej przejścia dla pieszych poprawić obszar widoczności pieszego przez kierowcę dojeżdżającego do przejścia od strony ul. Chodzielskiej poprzez przesunięcie słupów energetycznych, ogrodzenia, pielęgnacji zieleni i zmianę pochYLENIA skarpy wykopu. Należy zwiększyć powierzchnie akumulacji dla pojazdów. Należy poprawić dostrzegalność znaku poprzez zmianę jego lokalizacji lub usunięcie przeszkód zasłaniających znak. Ponadto należy poszerzyć obszary oczekiwania na przejście do 2,5 m szerokości wolnej od przeszkód, a także powiększyć obszar dobrej widoczności pieszego. Należy podnieść obniżony krawężnik na szerokości przejścia dla pieszych od strony chodnika na wysokość 2 cm. Zaproponowane zalecenia proponuje się wdrażać przy okazji prowadzenia kolejnych remontów lub przebudowy urządzeń dla pieszych (wpisano w kolumnie „inne, nietypowe”).
