FORMULARZ AUDYTU BRD		Arkusz 1
Audytor	Kazimierz Jamroz	
Data, Godzina	02.07.2025 16:10	
Pogoda	Słonecznie

METRYKA WEDŁUG INWENTARYZACJI			
NR PRZEJŚCIA	2025046		
DZIELNICA	Wawer	KATEGORIA	powiatowa
ULICA	Trakt Lubelski	LICZBA PASÓW	2
SKRZYŻOWANIE ZJAZD	Cylichowską		
OPIS	Trakt Lubelski, rondo wlot N

FORMULARZ AUDYTU BRD		Arkusz 2
NR PRZEJŚCIA	2025046

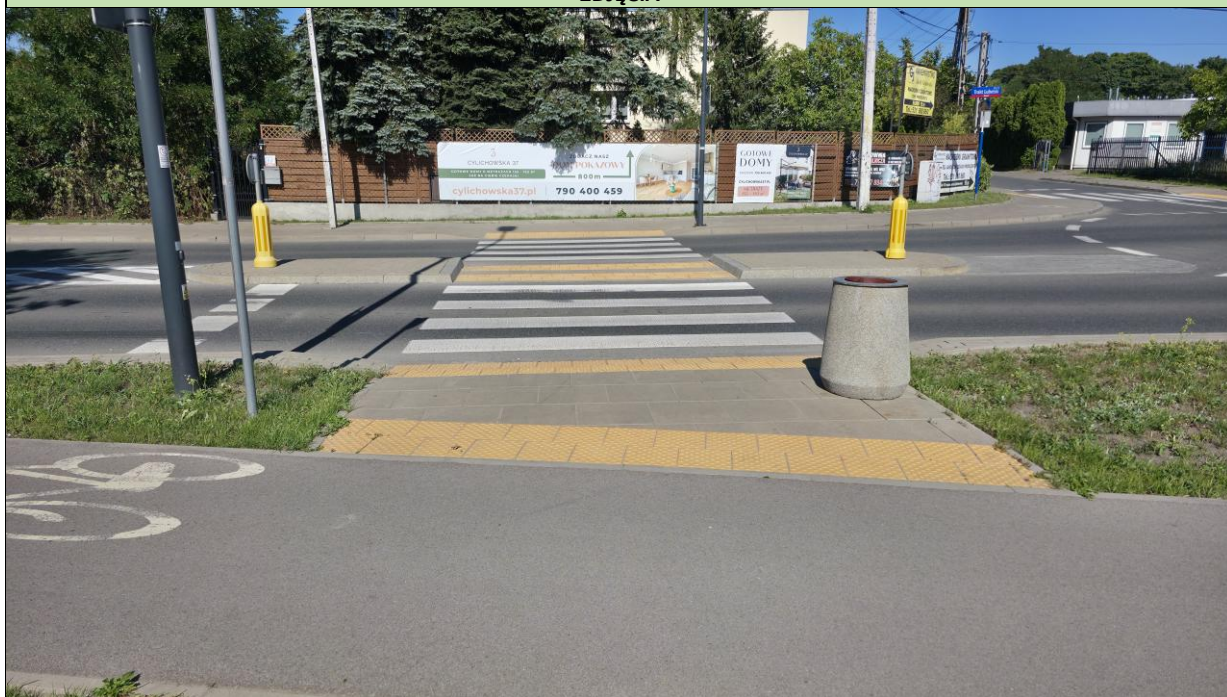
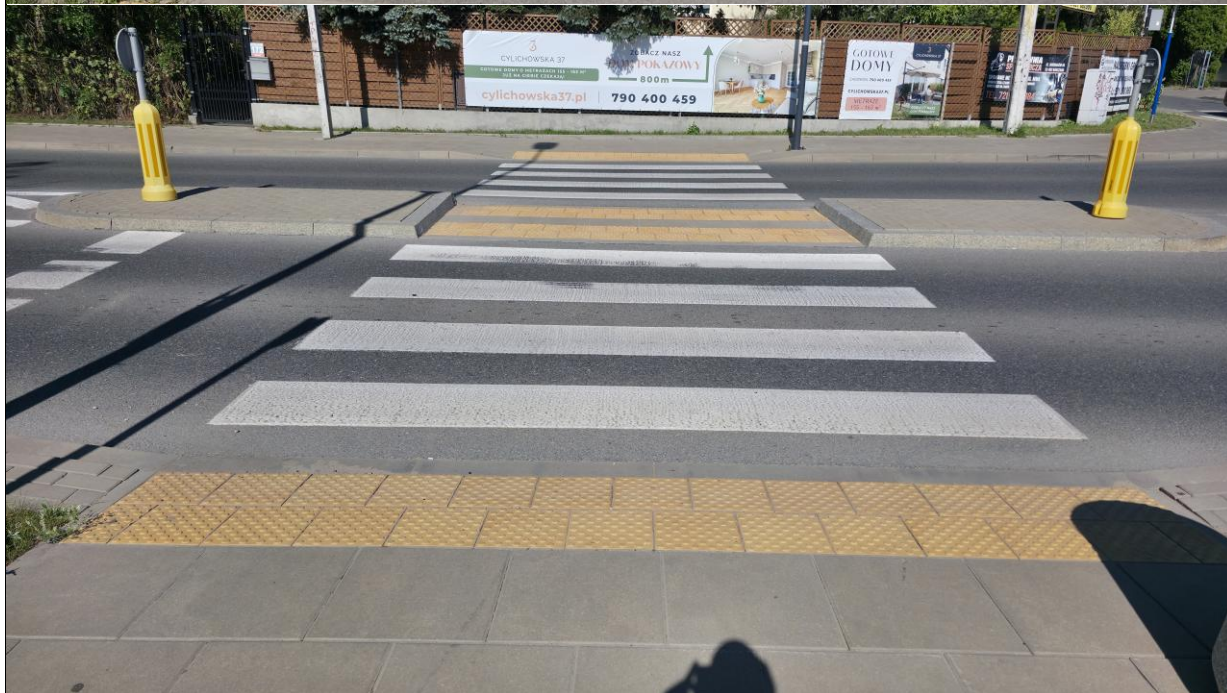
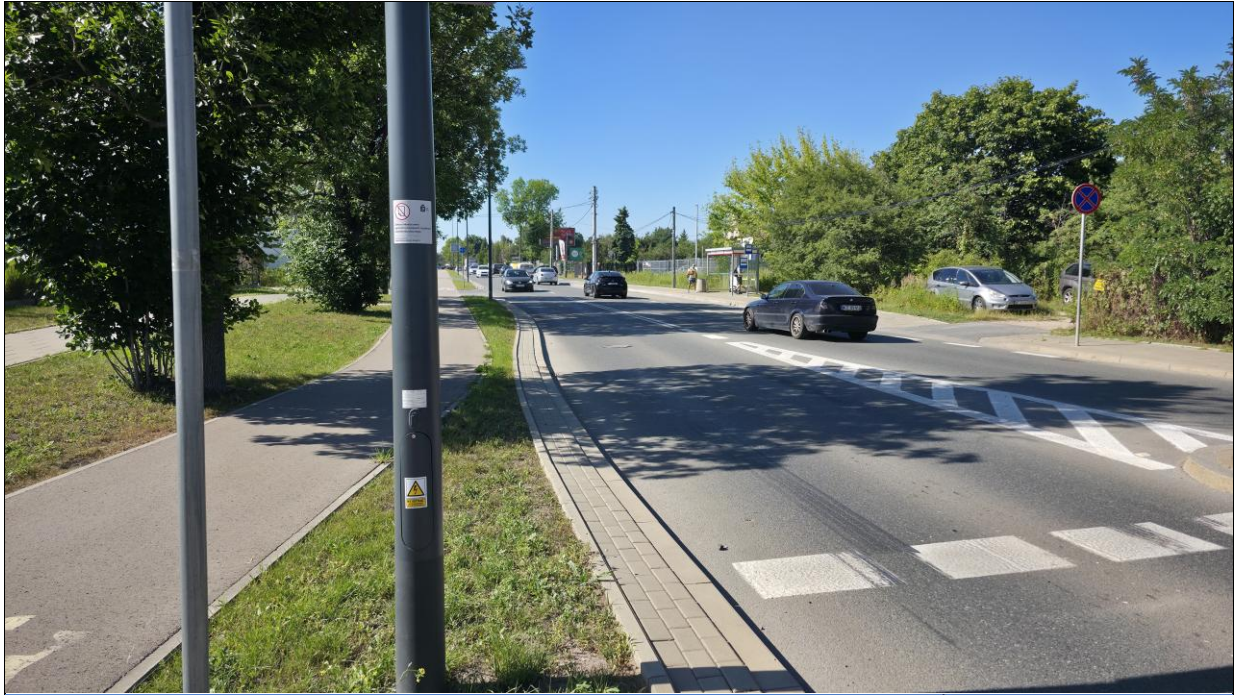
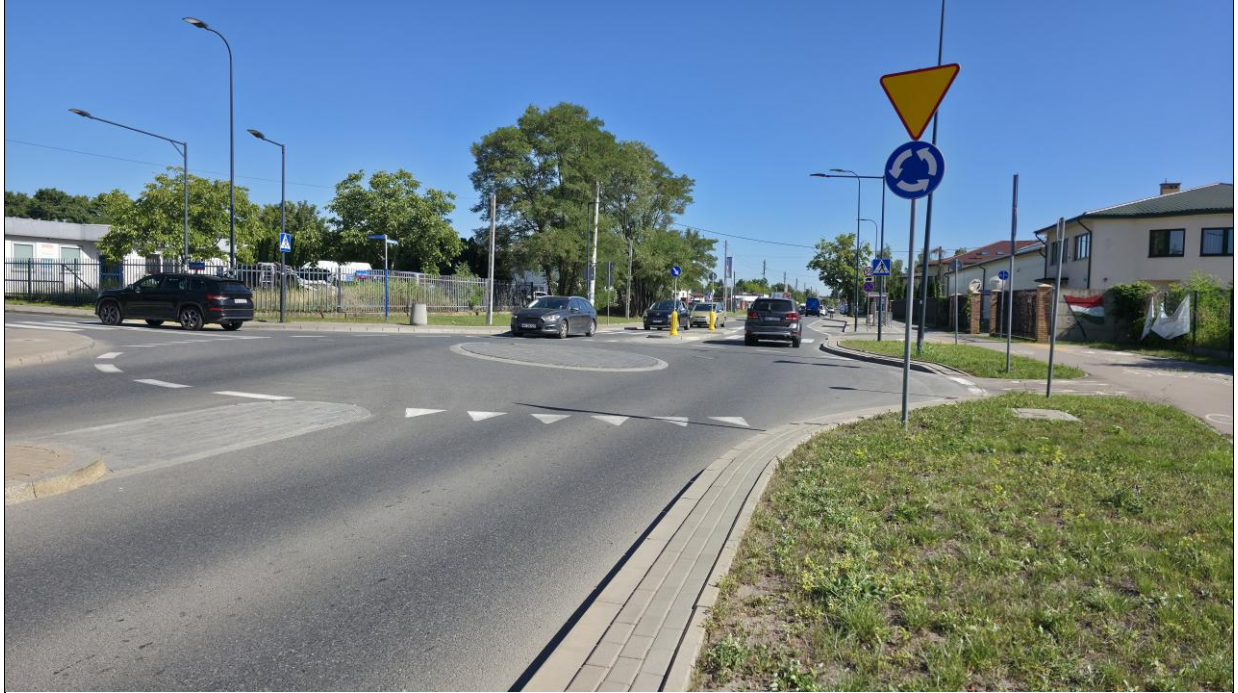
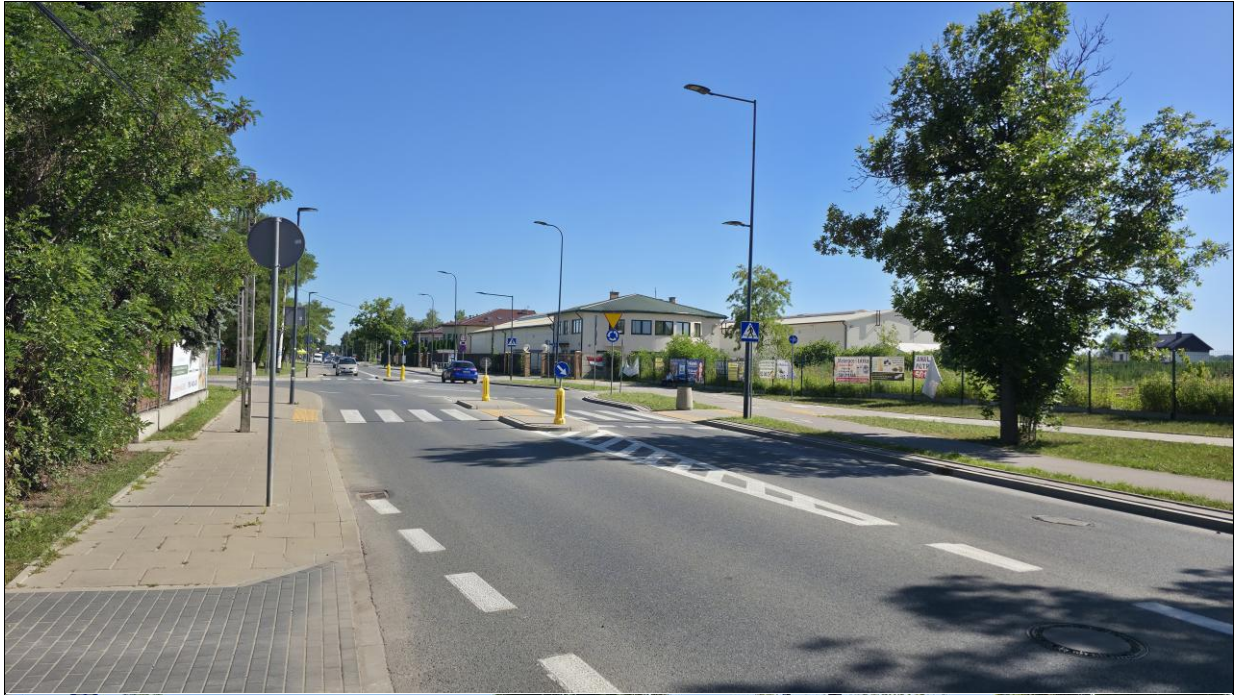
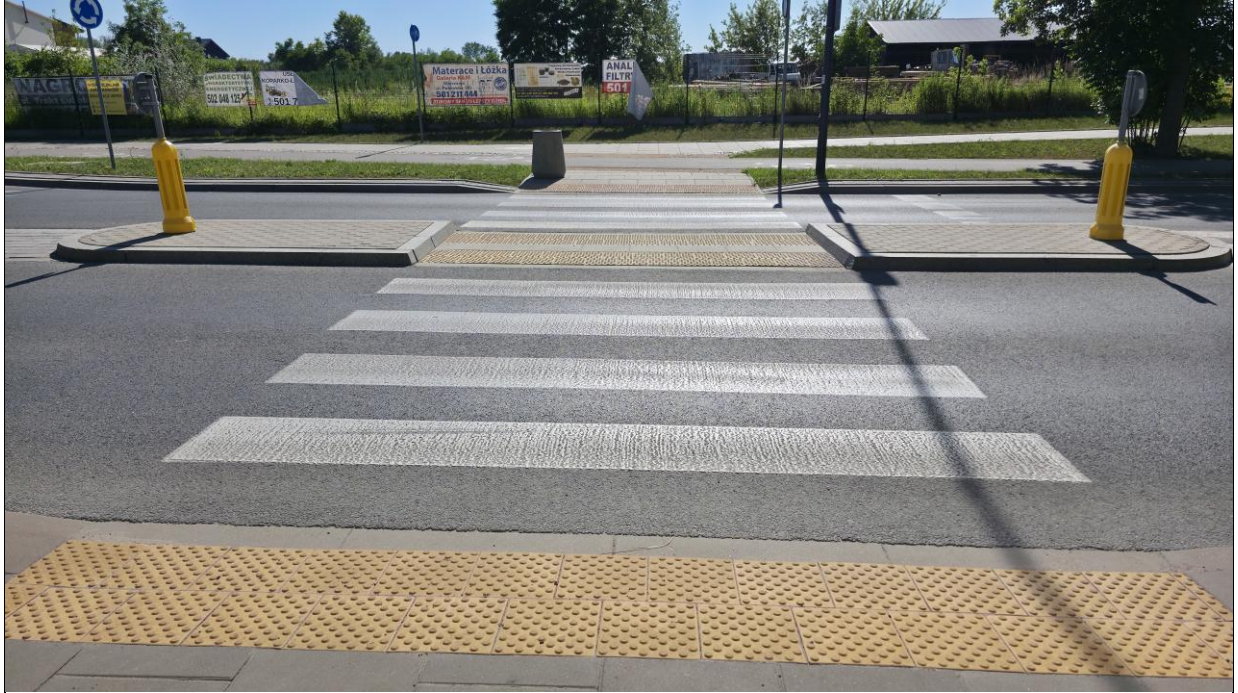
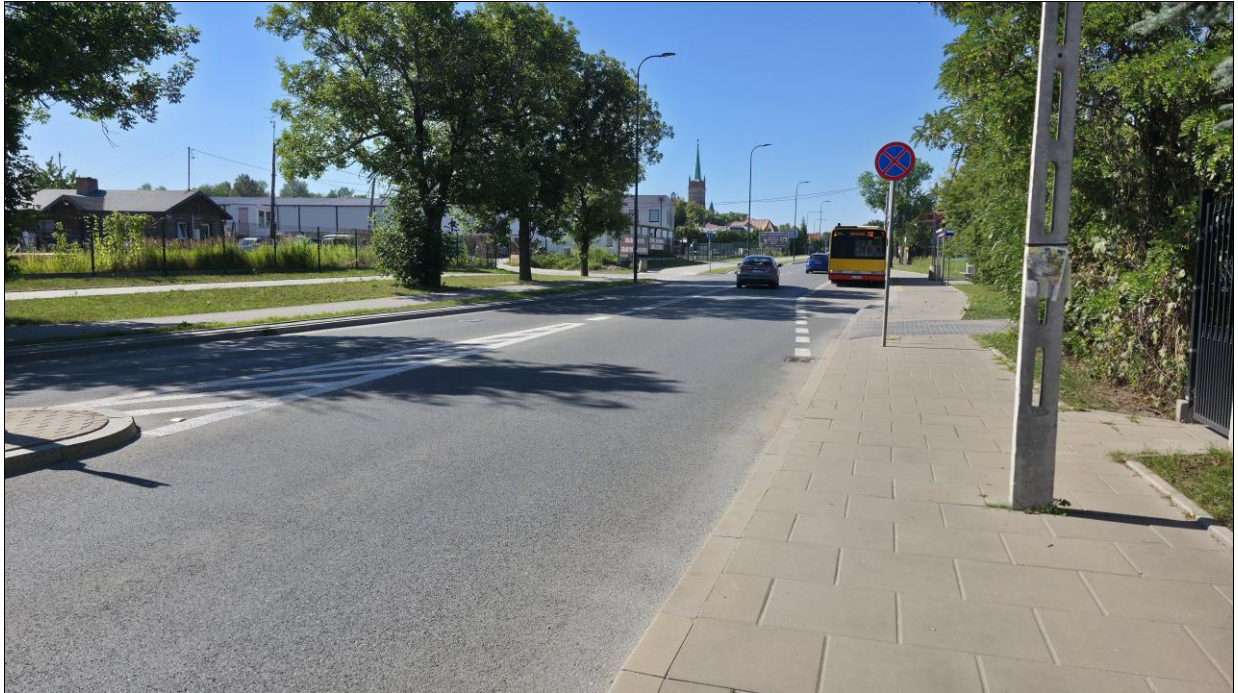
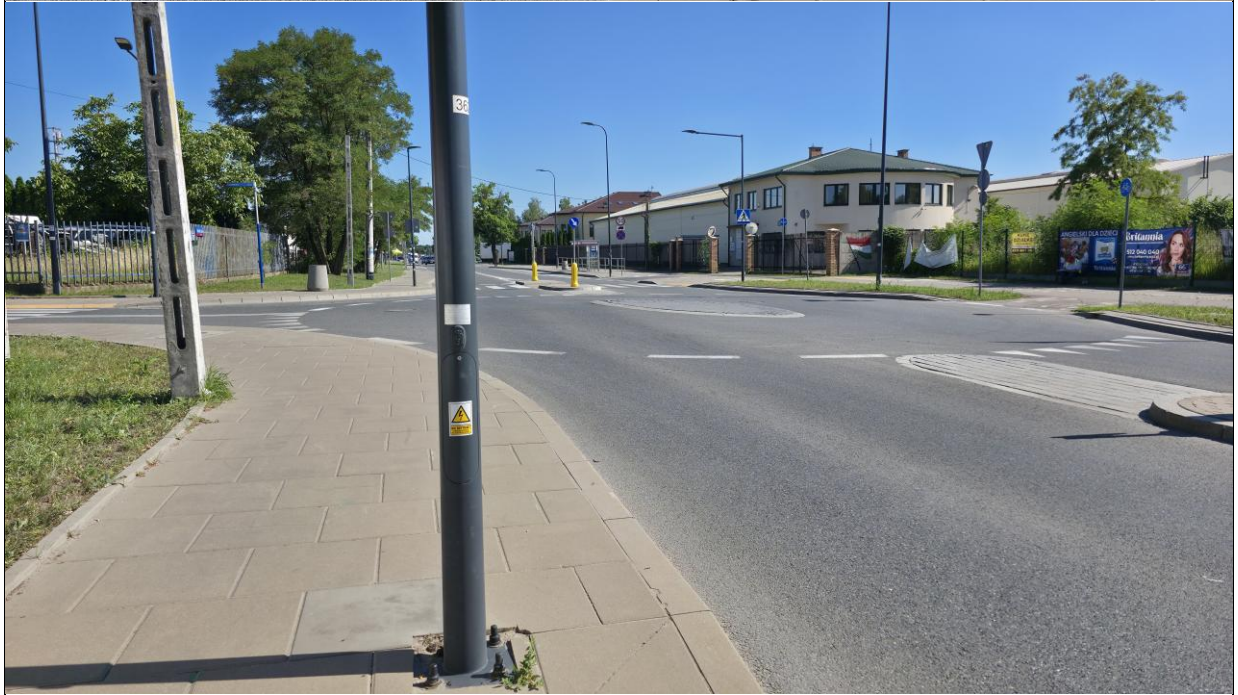
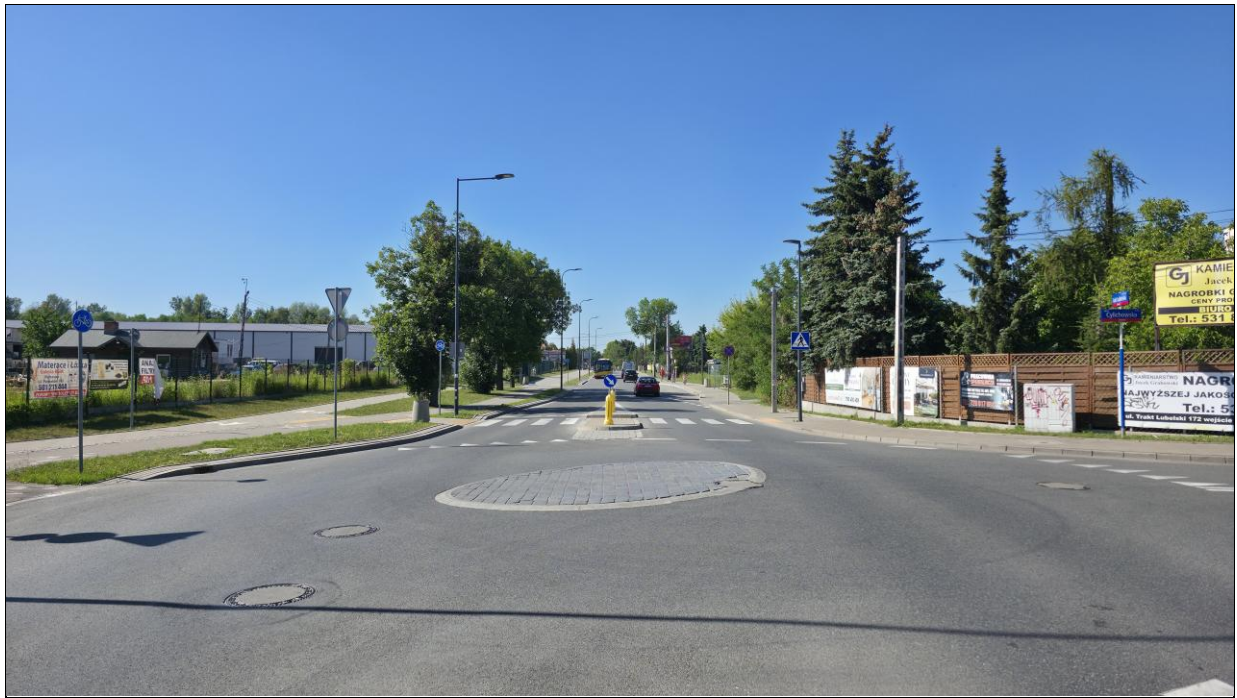
# ZDJĘCIA

Przejście dla pieszych ma łączną długość 10,8 m i szerokość 4,0 m. Pasy ruchu pojazdów rozdzielone są wyniesioną wyspą o szerokości 2,0 m. Przez początkową (przebrukowaną) część wyspy przejeżdżają autobusy o pojazdy ciężarowe (o dużych promieniach skrętu) wjeżdżające z ul. Cylichowską (na wyspach ten obszar wyznaczono szarą kostką). Na wyspie zamontowano pasy ostrzegawcze PO dla osób niewidomych i niedowidzących. W odległości 31,0 m od przejścia po jego północnej stronie zlokalizowany jest przystanek autobusowy na jezdni. Po zachodniej stronie przejścia powierzchnia oczekiwania ma szerokość 1,20 m. Poza tym przejście jest poprawnie oznakowane w zakresie oznakowania pionowego i poziomego. Przejście jest wyposażone w rampy dla osób niepełnosprawnych (o pochyleni ok. 10 %) oraz system prowadzenia dla osób niewidomych i słabowidzących. Nawierzchnie chodników w okolicy przejścia są w dobrym stanie technicznym. Nawierzchnia jezdni jest w dobrym stanie technicznym. Przejście dla pieszych oświetlone oświetleniem ulicznym i dedykowanym.

Spostrzeżenia: Mała średnica, szary kolor i brak wyniesienia wyspy środkowej mini ronda (która jest niezauważalna dla wielu kierowców) powoduje, że część kierowców wjeżdża na skrzyżowanie z dość dużą prędkością i wymusza pierwszeństwo przejazdu. Często dochodzi do gwałtownych hamowań i sytuacji konfliktowych (słychać utarczki słowne między kierowcami). Co świadczy, że ten rodzaj skrzyżowania nie jest dopasowany do występujących warunków i wymagań ruchowych.

Mała powierzchnia oczekiwania na przejście powoduje dość duży dyskomfort dla pieszych poruszających się po chodniku po wschodniej stronie przejścia dla pieszych oraz dochodzących do i opuszczających przejście dla pieszych.

Krawężniki zarówno na przejściu jak i na wyspie azylu usytuowane są na poziomie nawierzchni (0,0 +/- 0,5 cm). Taki poziom krawężnika stanowi utrudnienie dla osób niewidomych i niedowidzących (trudność w wykryciu krawędzi jezdni laską przez te osoby). Pasy ostrzegawcze na chodniku są wykonane z dwóch rzędów płytek w odległości 0,2 m od krawędzi jezdni (wymaga się 0,5 m). W obszarze oczekiwania postawiono betonowy kosz na śmieci ograniczający szerokość przejścia.

Zalecenia: Należy przestawić kosz na śmieci w takie miejsce aby nie przeszkadzał on pieszym. Należy rozpatrzyć możliwość zmiany typu skrzyżowania na rondo (jednopasowe lub turbinowe) lub skrzyżowanie z sygnalizacją świetlną. Do tego czasu należy polepszyć stopień dostrzegalności wyspy mini ronda przez jej wyniesienie i zmianę kolorystyki lub przebrukowanie.

Należy poszerzyć wyspę azylu dla pieszy do min 2,5 m oraz obszary oczekiwania na przejście do 2,5 m szerokości wolnej od przeszkód. Ponadto należy podnieść obniżony krawężnik na szerokości przejścia dla pieszych od strony chodnika i wyspy azylu na wysokość 2,0 cm. Należy zastosować pasy ostrzegawcze PO o dwóch rzędach płytek na poszerzonej wyspie azylu.
