FORMULARZ AUDYTU BRD		Arkusz 1
Audytor	Kazimierz Jamroz	
Data, Godzina	02.07.2025 15:55	
Pogoda	Słonecznie

METRYKA WEDŁUG INWENTARYZACJI			
NR PRZEJŚCIA	2025047		
DZIELNICA	Wawer	KATEGORIA	powiatowa
ULICA	Trakt Lubelski	LICZBA PASÓW	2
SKRZYŻOWANIE ZJAZD	Cylichowską		
OPIS	Trakt Lubelski, rodno wlot S

Ocenianie przejście dla pieszych (nr 2025047), zlokalizowane jest na ul. Trakt Lubelski będącej wlotem północnym na skrzyżowaniu typu mini rondo z ul. Cylichowską. Przejście znajduje się na trasie dla pieszych łączącej budynki mieszkalne z usługami i przystankami autobusowymi. Na ulicy występuje dość duże natężenie ruchu kołowego ($NK = 800 - 1300$ P/h w okresie szczytu popołudniowego), natomiast na przejściu występuje małe natężenie ruchu pieszego i rowerowego ($NP > 30$ os/h, $NR > 30$ P/h w okresie popołudniowym). Po ulicy Trakt Lubelski przebiega linia autobusowa obsługiwana autobusami przegubowymi oraz po południowej stronie zachodniej przebiega droga dla rowerów. Skrzyżowanie mini rondo jest skrzyżowaniem trójwłotowym o średnicy zewnętrznej ronda $R_r = 17,5$ m i średnicy wyspy przejezdnej (koloru szarego) $R_w = 4.5$ m. Wloty i wyloty na skrzyżowanie rozdzielone są wyspami o s

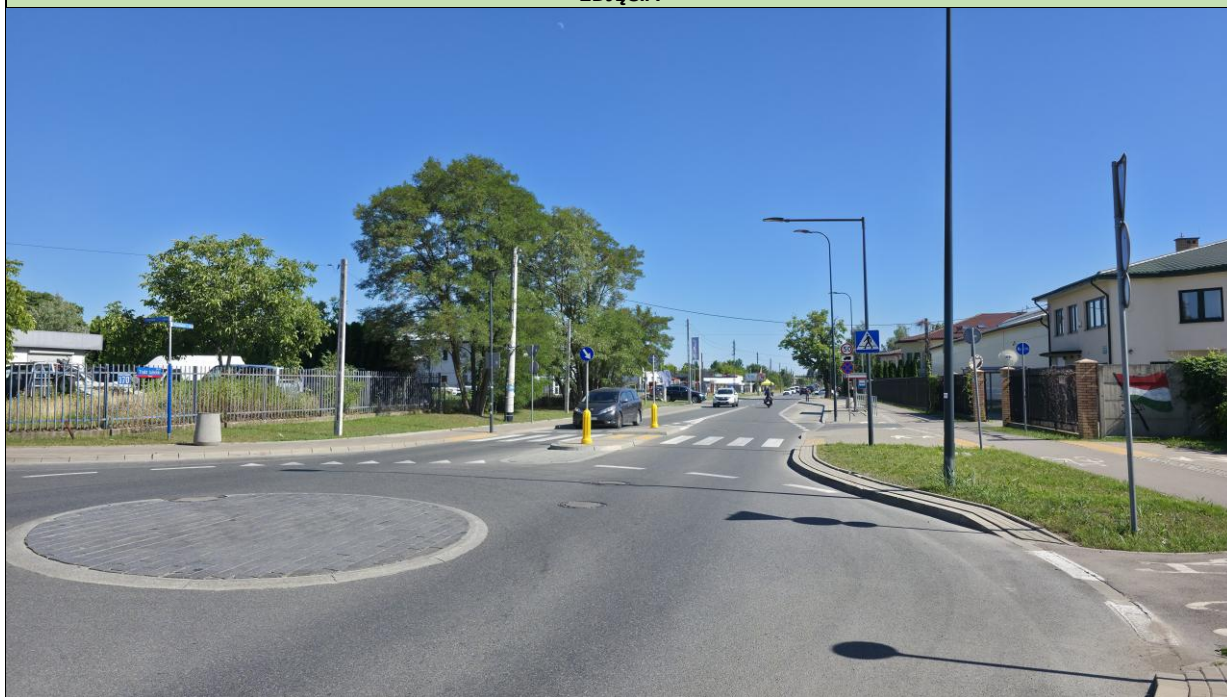
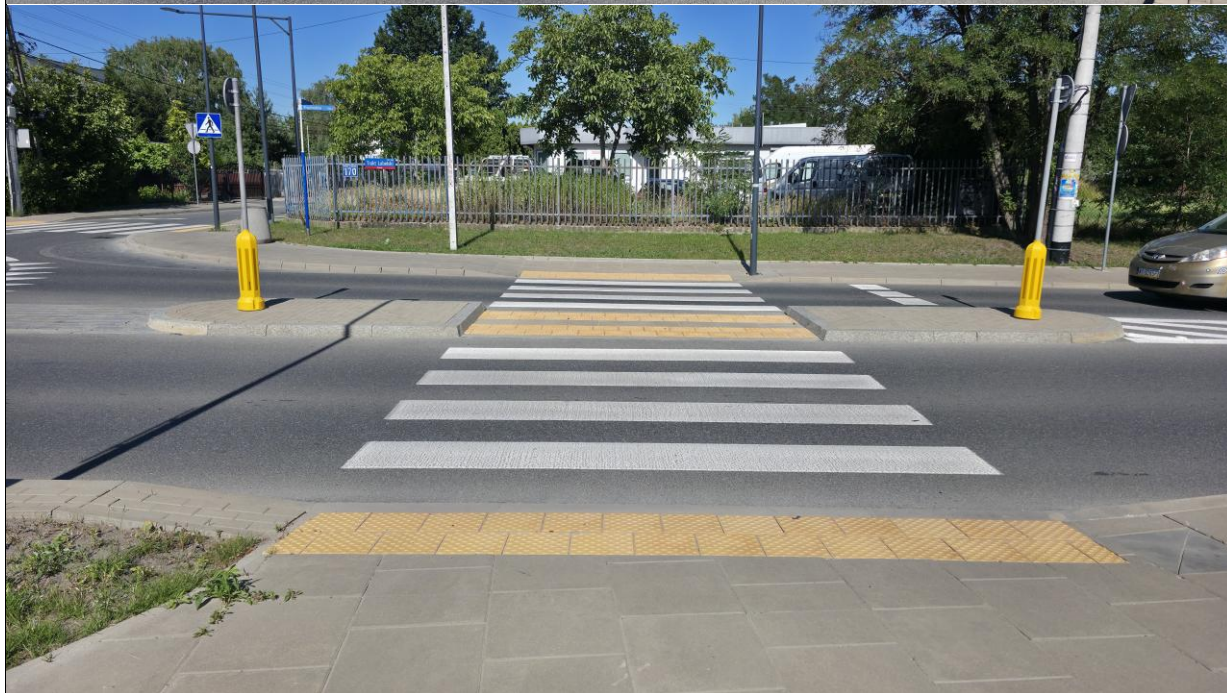
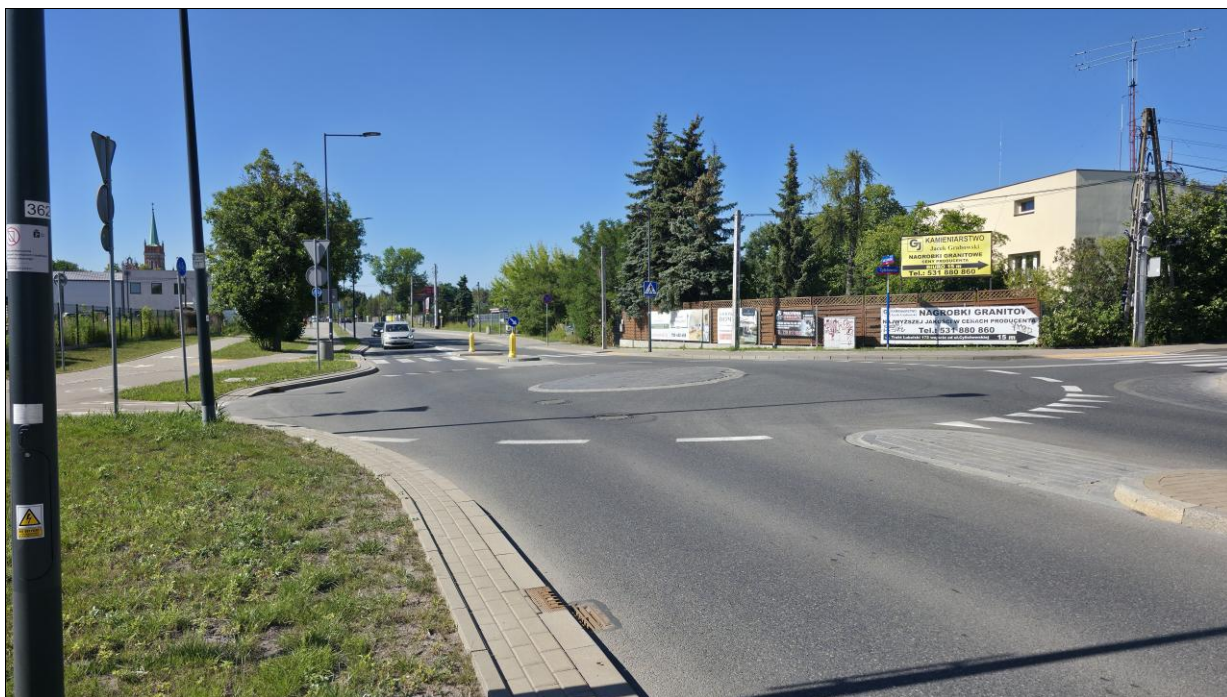
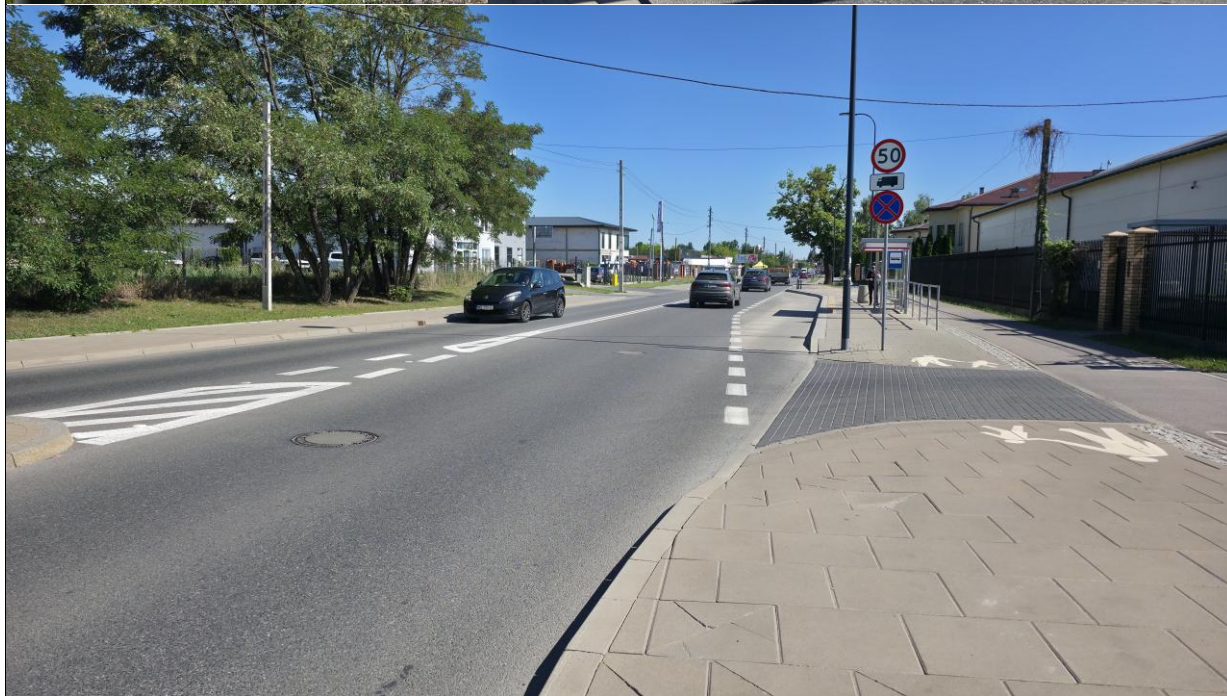
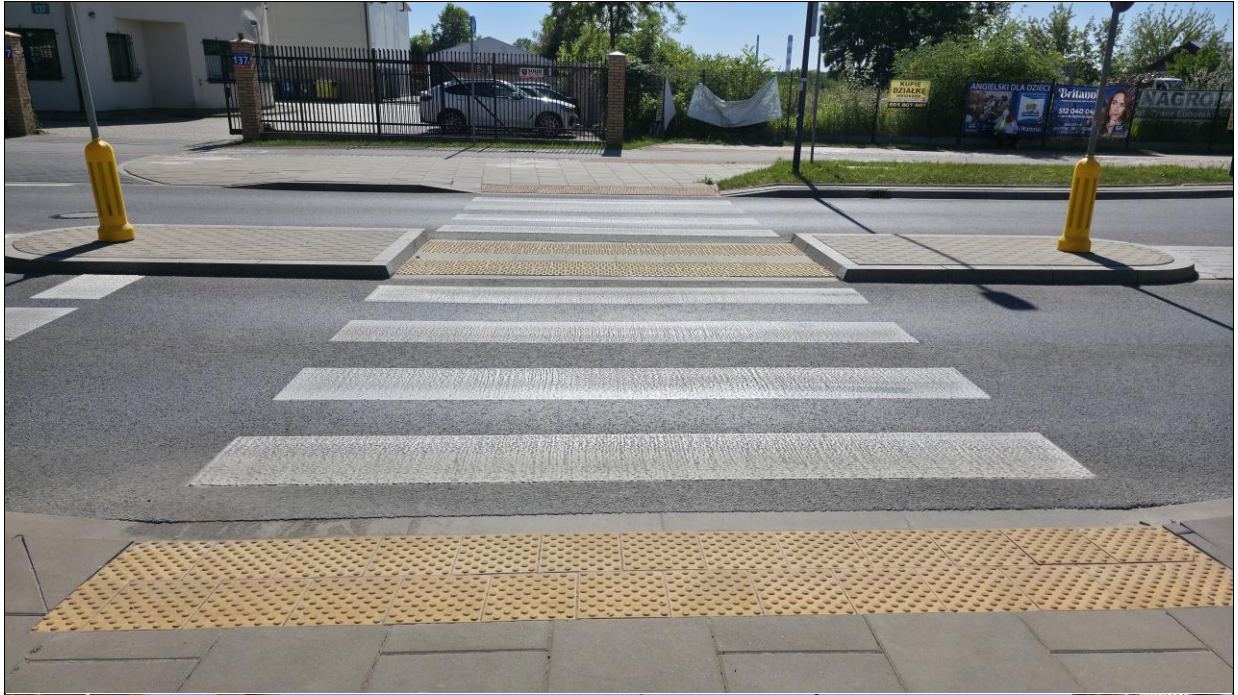
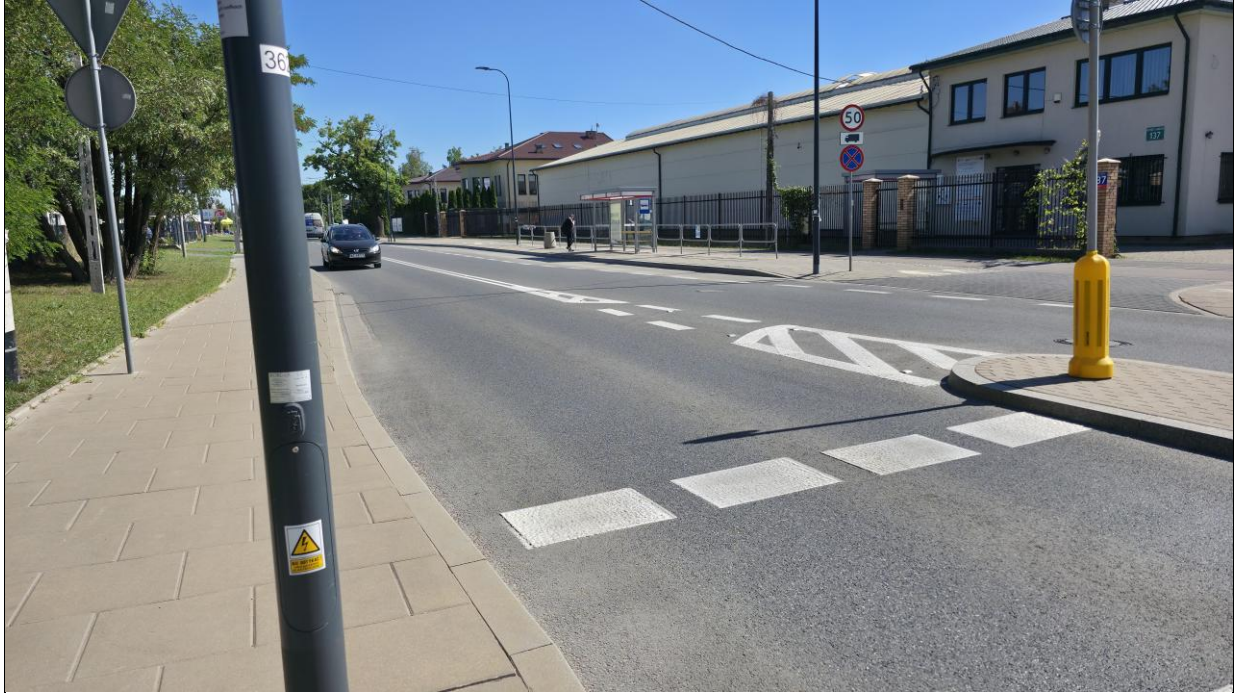
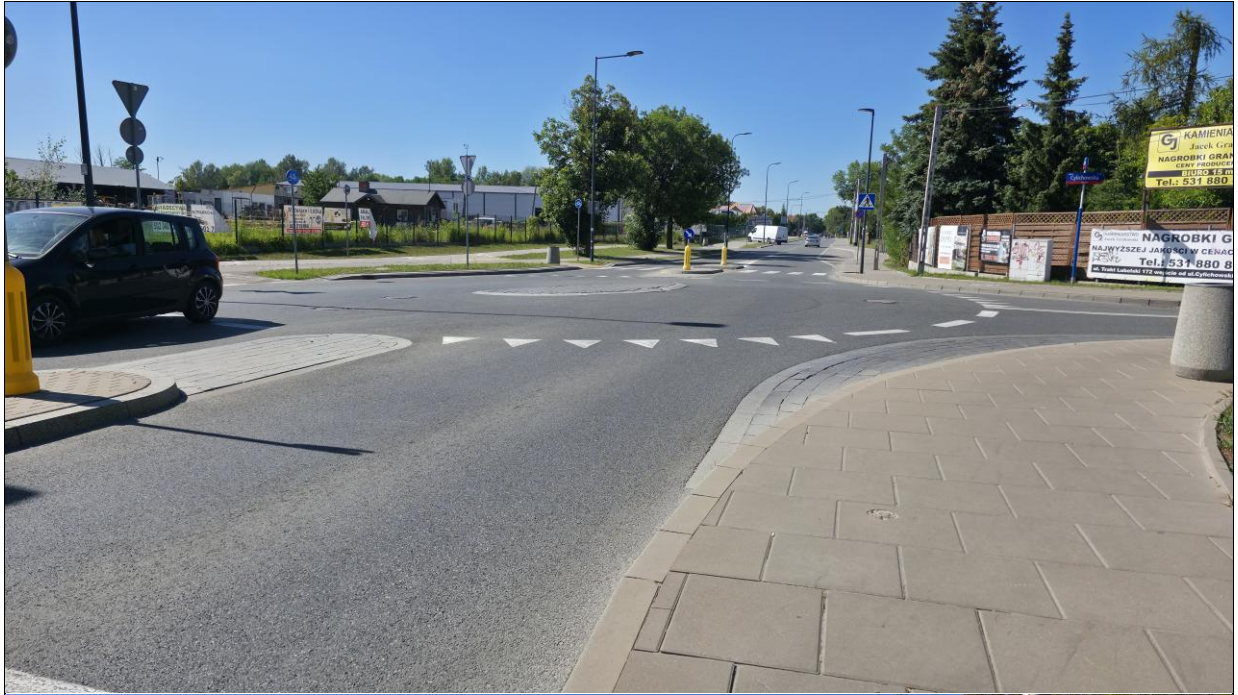
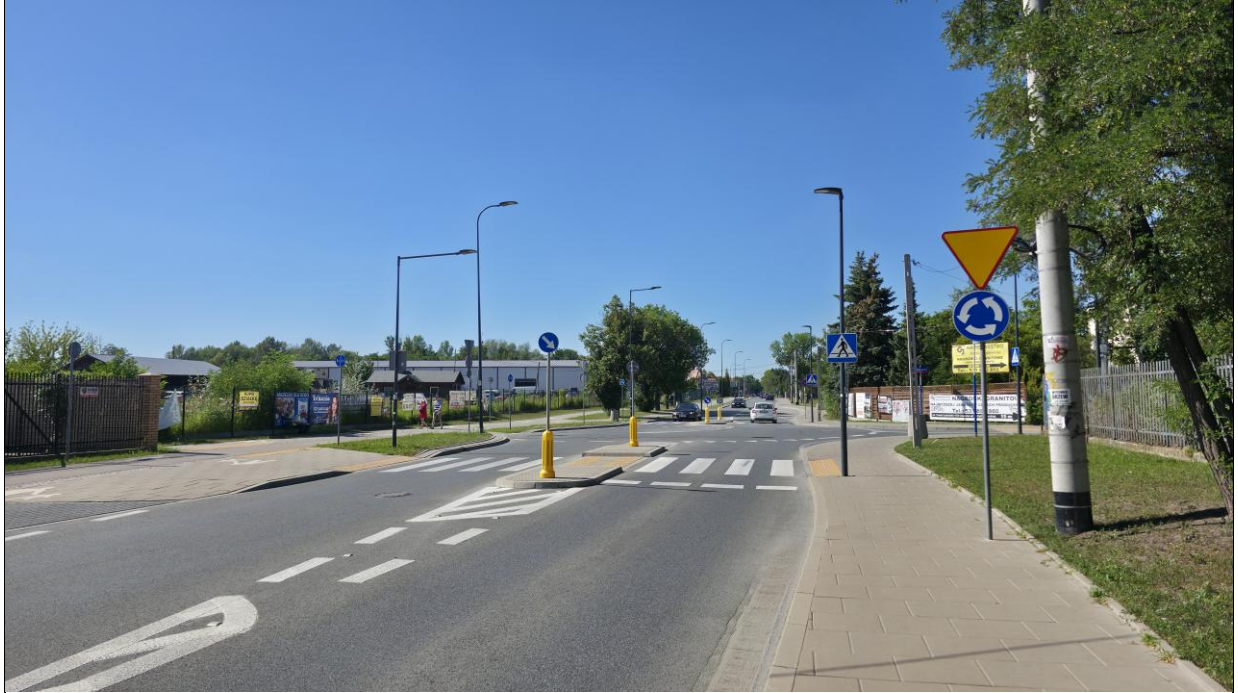
ZDJĘCIA

Przejście dla pieszych ma łączną długość 10,6 m i szerokość 3,9 m. Pasy ruchu pojazdów rozdzielone są wyniesioną wyspą o szerokości 1,7 m. Przez początkową (przebrukowaną) część wyspy przejeżdżają autobusy o pojazdy ciężarowe (o dużych promieniach skrętu) wjeżdżające z ul. Cylichowską (na wyspach ten obszar wyznaczono szarą kostką). Na wyspie zamontowano pasy ostrzegawcze PO dla osób niewidomych i niedowidzących. W odległości 26,8 m od przejścia po jego południowej stronie zlokalizowany jest przystanek autobusowy poza pasem jezdni. Po wschodniej stronie przejścia powierzchnia oczekiwania ma szerokość 1,20 m. Poza tym przejście jest poprawnie oznakowane w zakresie oznakowania pionowego i poziomego. Przejście jest wyposażone w rampy dla osób niepełnosprawnych (o pochyleni ok. 10 %) oraz system prowadzenia dla osób niewidomych i słabowidzących. Nawierzchnie chodników w okolicy przejścia są w dobrym stanie technicznym. Nawierzchnia jezdni jest w dobrym stanie technicznym. Przejście dla pieszych oświetlone oświetleniem ulicznym i dedykowanym.

Spostrzeżenia: Mała średnica, szary kolor i brak wyniesienia wyspy środkowej mini ronda (która jest niezauważalna dla wielu kierowców) powoduje, że część kierowców wjeżdża na skrzyżowanie z dość dużą prędkością i wymusza pierwszeństwo przejazdu. Często dochodzi do gwałtownych hamowań i sytuacji konfliktowych (słychać utarczki słowne między kierowcami). Co świadczy, że ten rodzaj skrzyżowania nie jest dopasowany do występujących warunków i wymagań ruchowych.

Mała powierzchnia oczekiwania (po stronie wschodniej) na przejście powoduje dość duży dyskomfort dla pieszych poruszających się po chodniku po wschodniej stronie przejścia dla pieszych oraz dochodzących do i opuszczających przejście dla pieszych.

Krawężniki zarówno na przejściu jak i na wyspie azylu usytuowane są na poziomie nawierzchni (0,0 +/- 0,5 cm). Taki poziom krawężnika stanowi utrudnienie dla osób niewidomych i niedowidzących (trudność w wykryciu krawędzi jezdni łaską przez te osoby). Pasy ostrzegawcze na chodniku są wykonane z dwóch rzędów płytek w odległości 0,2 m od krawędzi jezdni (wymaga się 0,5 m). Wyspa azylu jest za wąska.

Zalecenia: Należy rozpatrzyć możliwość zmiany typu skrzyżowania na rondo (jednopasowe lub turbinowe) lub skrzyżowanie z sygnalizacją świetlną. Do tego czasu należy polepszyć stopień dostrzegalności wyspy mini ronda przez jej wyniesienie i zmianę kolorystyki lub przebrukowanie. Należy poszerzyć wyspę azylu dla pieszy do min 2,5 m oraz obszary oczekiwania na przejście do 2,5 m szerokości wolnej od przeszkód. Należy podnieść obniżony krawężnik na szerokości przejścia dla pieszych od strony chodnika i wyspy azylu na wysokość 2,0 cm oraz zmniejszyć (do nie więcej niż 10 %) pochylenie ramp przy krawężnikowych. Należy zastosować pasy ostrzegawcze PO o dwóch rzędach płytek na poszerzonej wyspie azylu.

Zaproponowane zalecenia proponuje się wdrażać przy okazji prowadzenia kolejnych remontów lub przebudowy urządzeń dla pieszych (wpisano w kolumnie „inne, nietypowe”).
