FORMULARZ AUDYTU BRD		Arkusz 1
Audytor	Kazimierz Jamroz	
Data, Godzina	02.07.2025 16:05	
Pogoda	Słonecznie

METRYKA WEDŁUG INWENTARYZACJI			
NR PRZEJŚCIA	2025048		
DZIELNICA	Wawer	KATEGORIA	powiatowa
ULICA	Trakt Lubelski	LICZBA PASÓW	2
SKRZYŻOWANIE ZJAZD	Cylichowską		
OPIS	Cylichowską, rondo wlot E

FORMULARZ AUDYTU BRD		Arkusz 2
NR PRZEJŚCIA	2025048

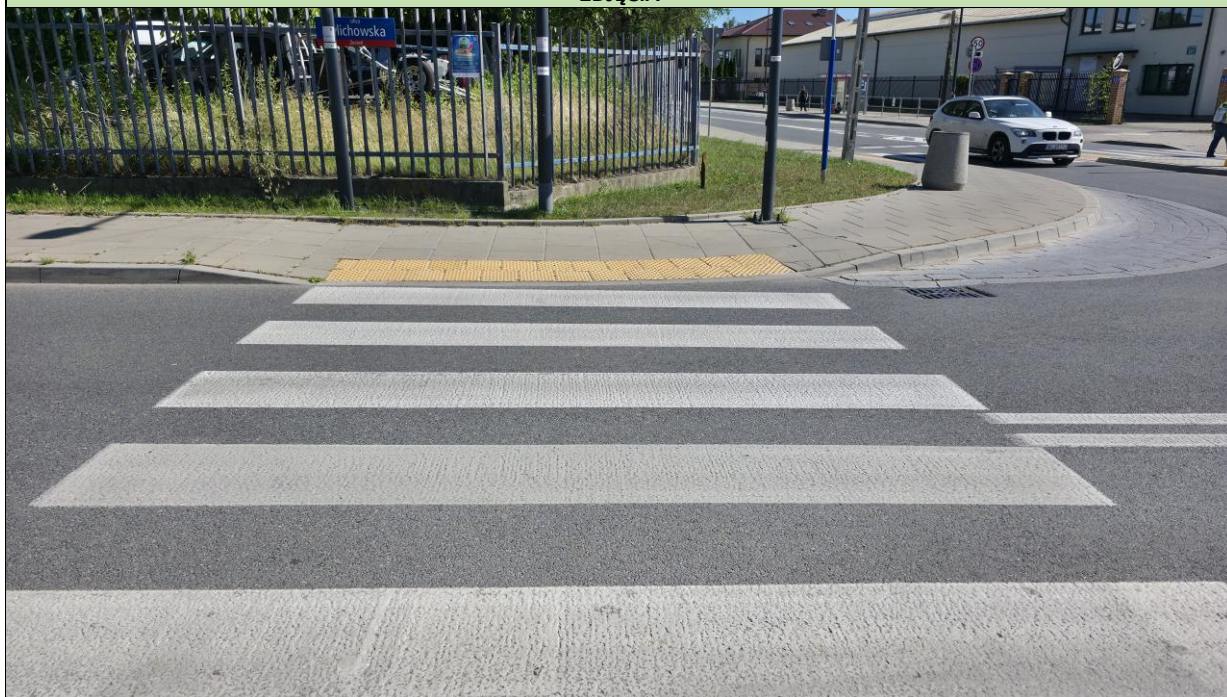
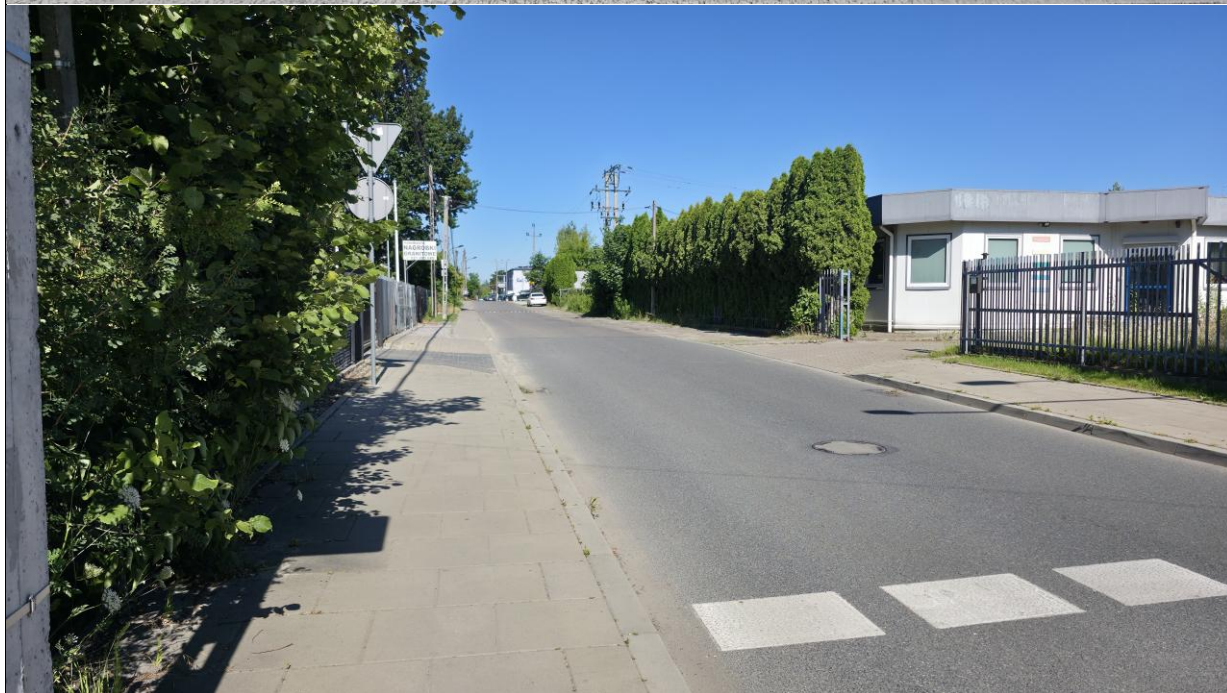
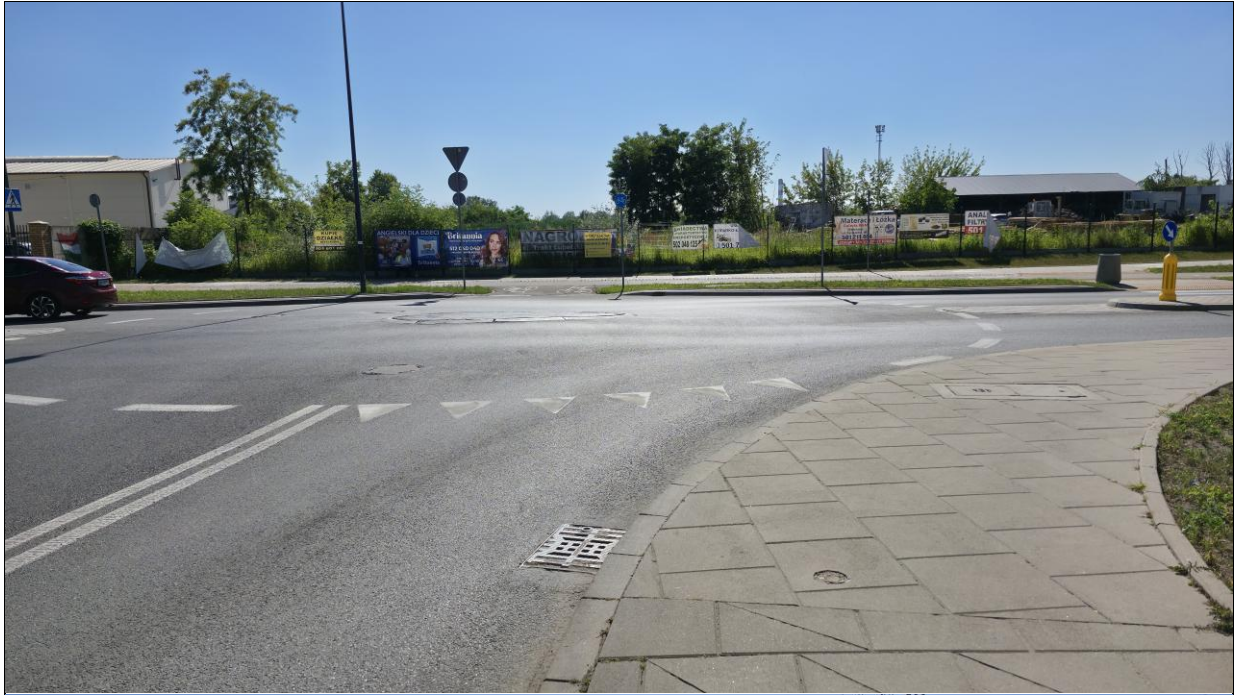
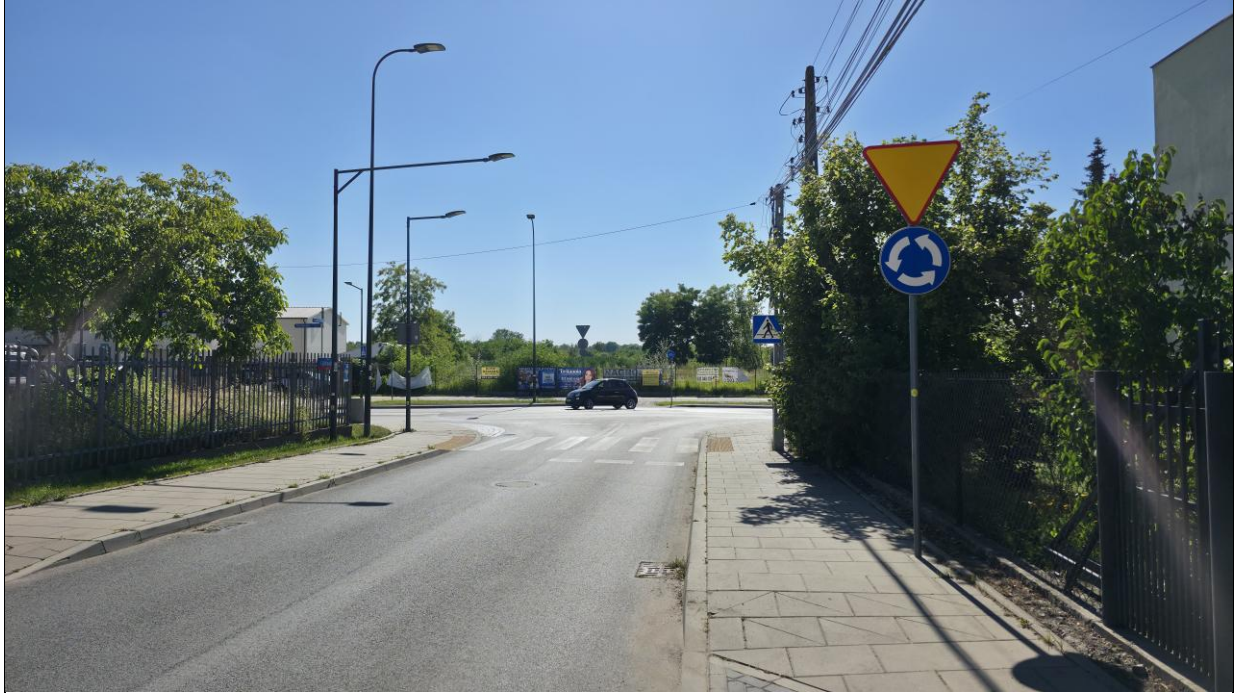
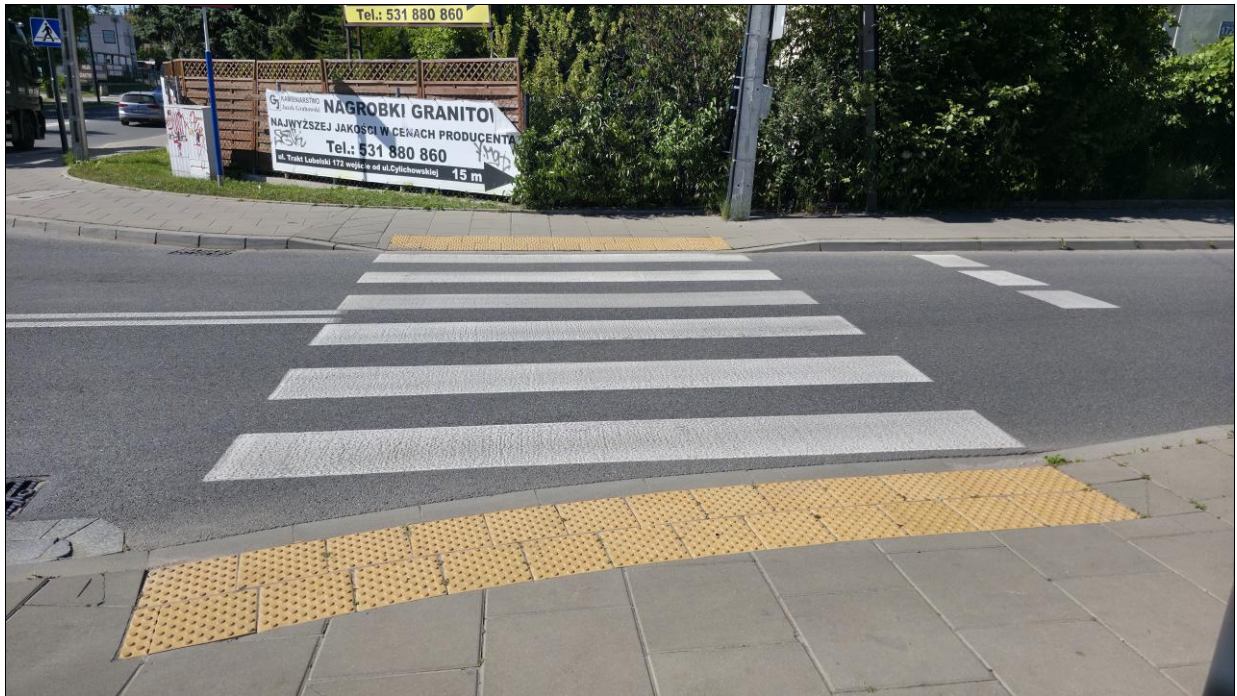
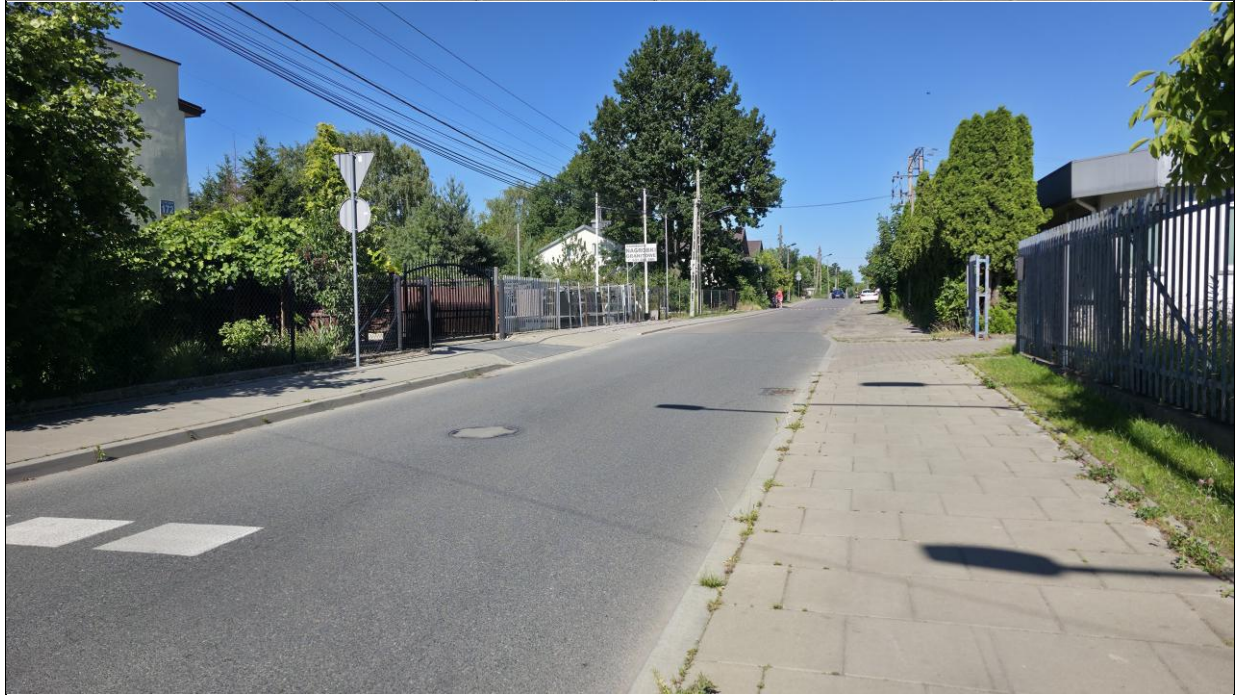
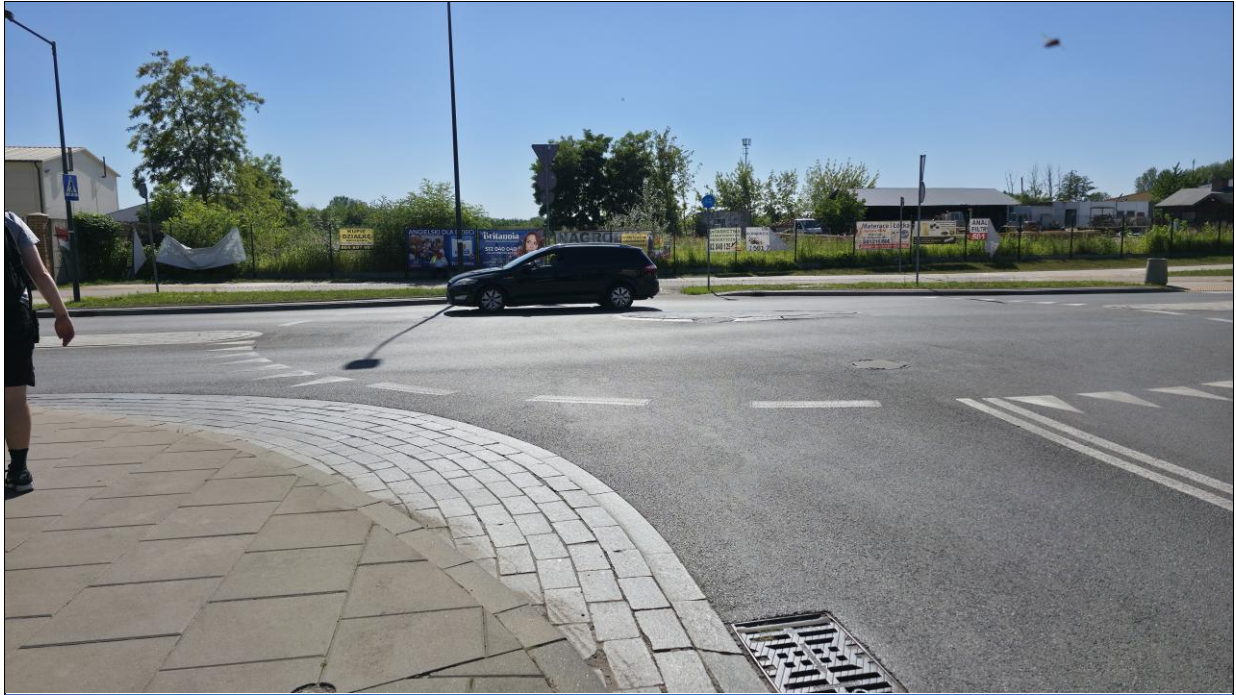
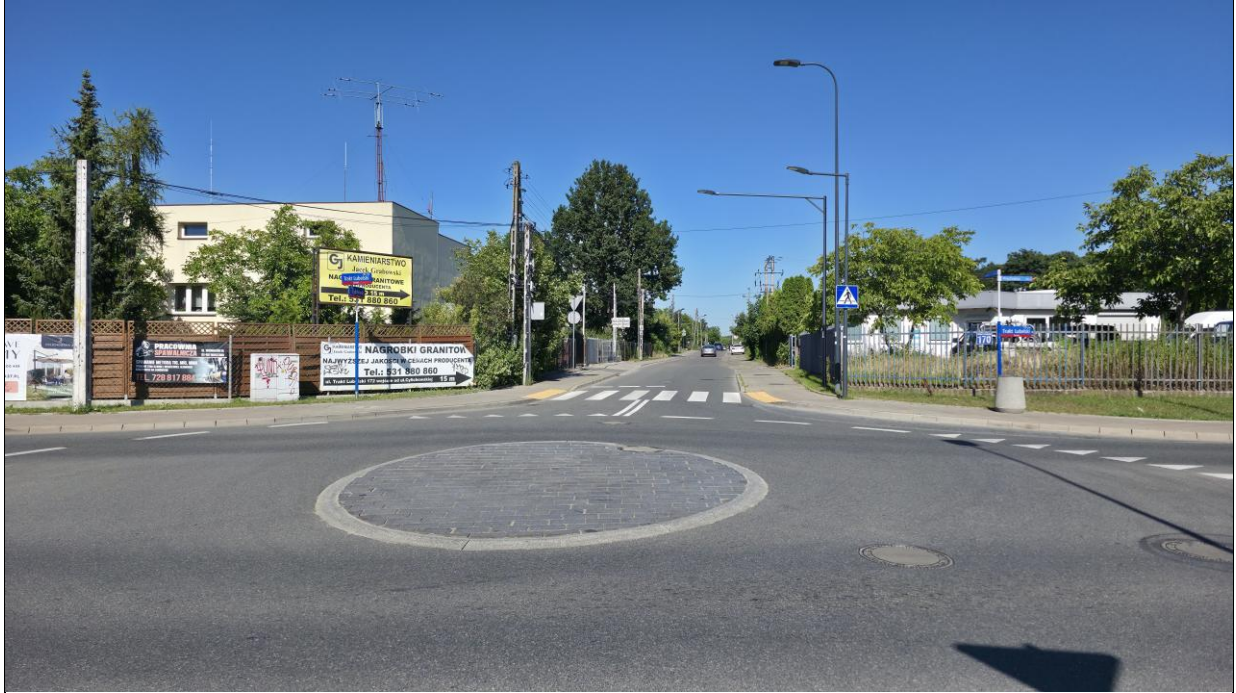
# ZDJĘCIA

SUBIEKTYWNA OCENA PRZEJŚCIA DLA PIESZYCH	4
OPINIA / UWAGI DODATKOWE	
<p>Ocenianie przejście dla pieszych (nr 2025048), zlokalizowane jest na ul. Celichowskiej będącej wlotem wschodnim na skrzyżowaniu typu mini rondo z ul. Trakt Lubelski. Przejście znajduje się na trasie dla pieszych łączącej budynki mieszkalne z usługami i przystankami autobusowymi. Na ulicy występuje nieduże natężenie ruchu kołowego (<math>NK &gt; 200</math> P/h w okresie popołudniowym), natomiast na przejściu występuje małe natężenie ruchu pieszego (<math>NP &gt; 30</math> P/h w okresie popołudniowym). Skrzyżowanie mini rondo jest skrzyżowaniem trójwłotowym o średnicy zewnętrznej ronda <math>R_r = 17,5</math> m i średnicy wyspy przejezdnej <math>R_w = 4.5</math> m. Wloty i wyloty na skrzyżowanie na ul. Trakt Lubelski rozdzielone są wyspami o szerokości 2,0 m. Przejście dla pieszych ma łączną długość 5,8 m i szerokość 3,7 m. Po północnej i południowej stronie przejścia powierzchnia oczekiwania ma szerokość 1,0 – 1,2 m. Poza tym przejście jest poprawnie oznakowane w zakresie oznakowania pionowego i poziomego. Przejście jest wyposażone w rampy dla osób niepełnosprawnych oraz system prowadzenia dla osób niewidomych i słabowidzących (poza wyspą azylu). Nawierzchnie chodników w okolicy przejścia są w dobrym stanie technicznym. Nawierzchnia jezdni jest w dobrym stanie technicznym. Przejście dla pieszych oświetlone oświetleniem ulicznym i dedykowanym. Brak parkowania pojazdów w obszarze przejścia i obszarów dobrej widoczności.</p> <p>Spostrzeżenia: Mała średnica wyspy środkowa minironda (niezauważalna dla wielu kierowców) powoduje, że część kierowców wjeżdża na skrzyżowanie z dość dużą prędkością i wymusza pierwszeństwo przejazdu. Często dochodzi do gwałtownych hamowań i sytuacji konfliktowych (słychać utarczki słowne między kierowcami). Co świadczy, że rodzaj skrzyżowania nie jest dopasowany do występujących warunków i wymagań ruchowych.</p> <p>Ramy przykrawężnikowe mają pochYLENIE <math>i &gt; 10\%</math>. Krawężniki zarówno na przejściu usytuowane są na poziomie nawierzchni (0,0 +/- 0,5 cm). Taki poziom krawężnika stanowi utrudnienie dla osób niewidomych i niedowidzących (trudność w wykryciu krawędzi jezdni łaską przez te osoby). Pasy ostrzegawcze na chodniku są wykonane z dwóch rzędów płytek w odległości 0,2 m od krawędzi jezdni (wymaga się 0,5 m).</p> <p>Część tych spostrzeżeń wynika z nowych standardów zapisanych w PTB w przygotowywanych wytycznych WR-D-41-2 (wysokość obniżonego krawężnika i odległość pasa ostrzegawczego od krawędzi jezdni), a nie uwzględnionych w metodyce prowadzenia audytu opracowanej w 2016 roku, dlatego uwagi te zapisano jako „inne, nietypowe, opisane w tekście”.</p> <p>Zalecenia: Należy rozpatrzyć możliwość zmiany typu skrzyżowania na rondo (jednopasowe lub turbinowe) lub skrzyżowanie z sygnalizacją świetlną. Należy poszerzyć obszary oczekiwania na przejście do 2,5 m szerokości. Należy podnieść obniżony krawężnik na szerokości przejścia dla pieszych od strony chodnika na wysokość 2 cm oraz zmniejszyć (do nie więcej niż 10 %) pochYLENIE ramp przy krawężnikowych.</p> <p>Zaproponowane zalecenia proponuje się wdrażać przy okazji prowadzenia kolejnych remontów lub przebudowy urządzeń dla pieszych (wpisano w kolumnie „inne, nietypowe”).</p>
