FORMULARZ AUDYTU BRD		Arkusz 1
Audytor	Kazimierz Jamroz	
Data, Godzina	02.07.2025 17:10	
Pogoda	Słonecznie

METRYKA WEDŁUG INWENTARYZACJI				
NR PRZEJŚCIA	2025050			
DZIELNICA		Wawer	KATEGORIA	powiatowa
ULICA		Trakt Lubelski	LICZBA PASÓW	2
SKRZYŻOWANIE ZJAZD		Zwoleńską		
OPIS		Trakt Lubelski S

FORMULARZ AUDYTU BRD		Arkusz 2
NR PRZEJŚCIA	2025050

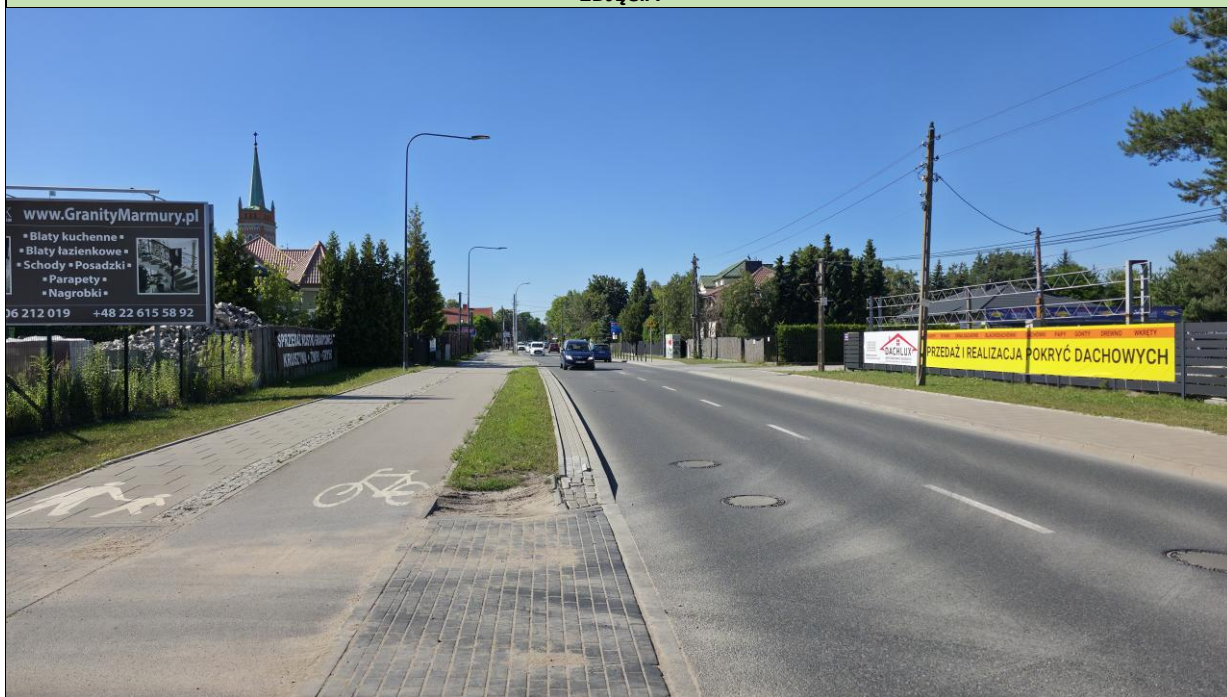
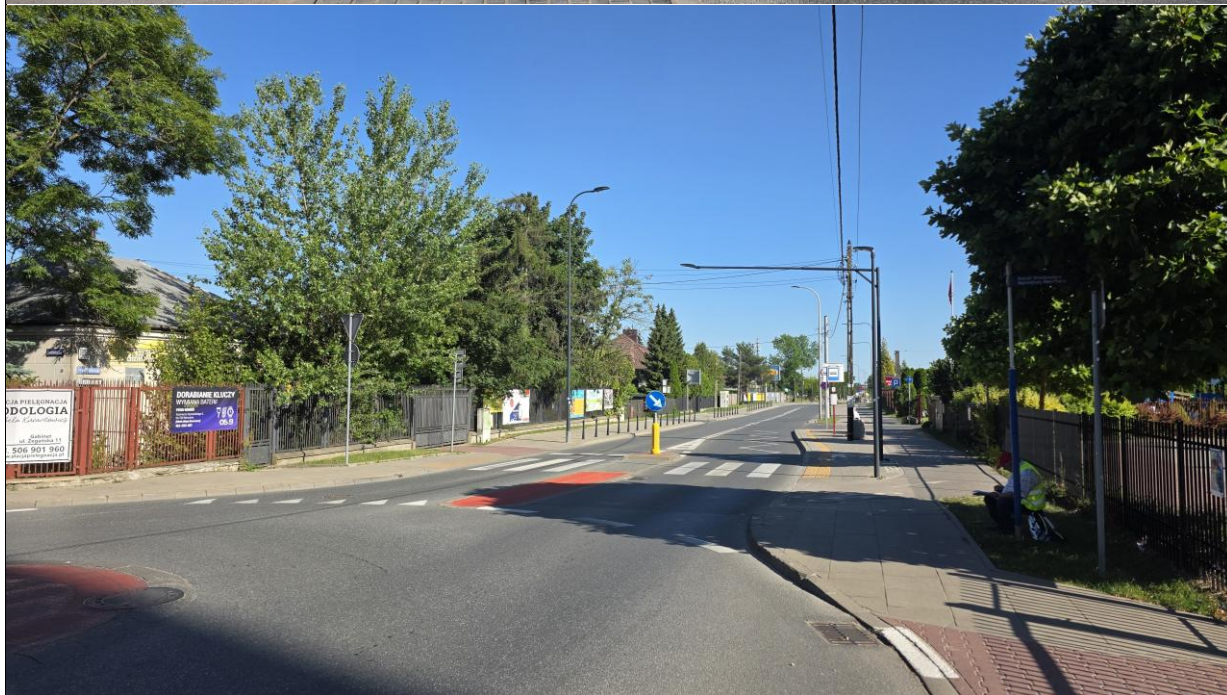
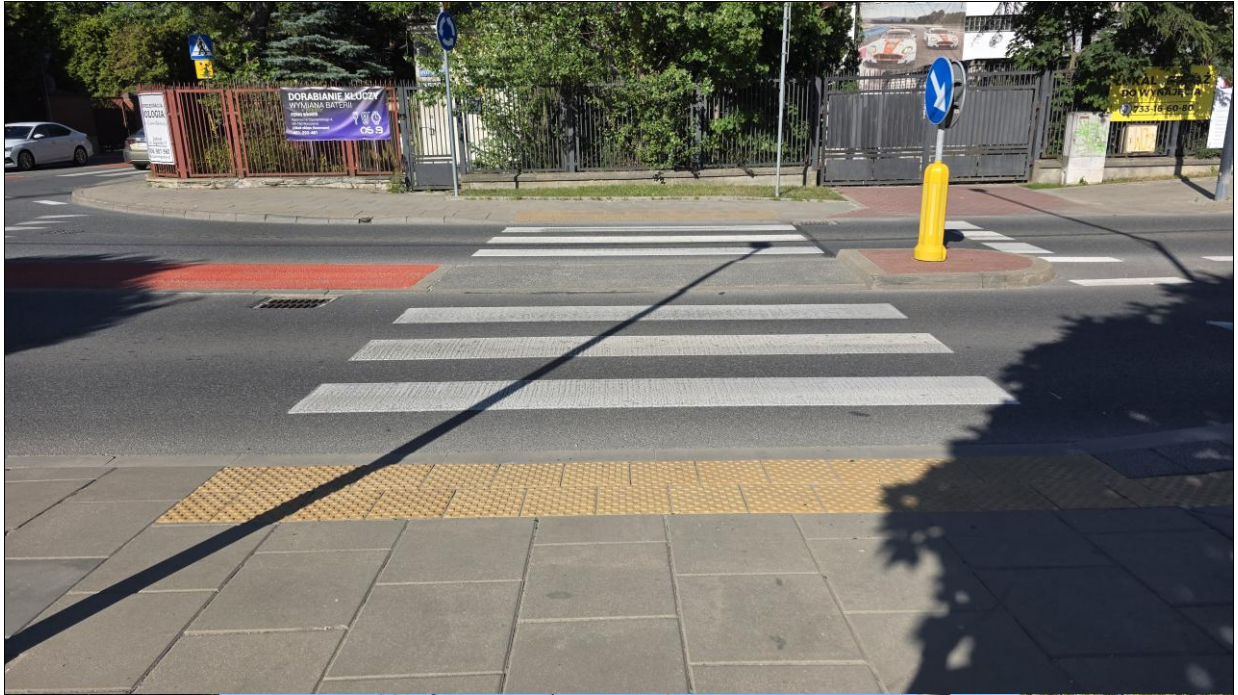
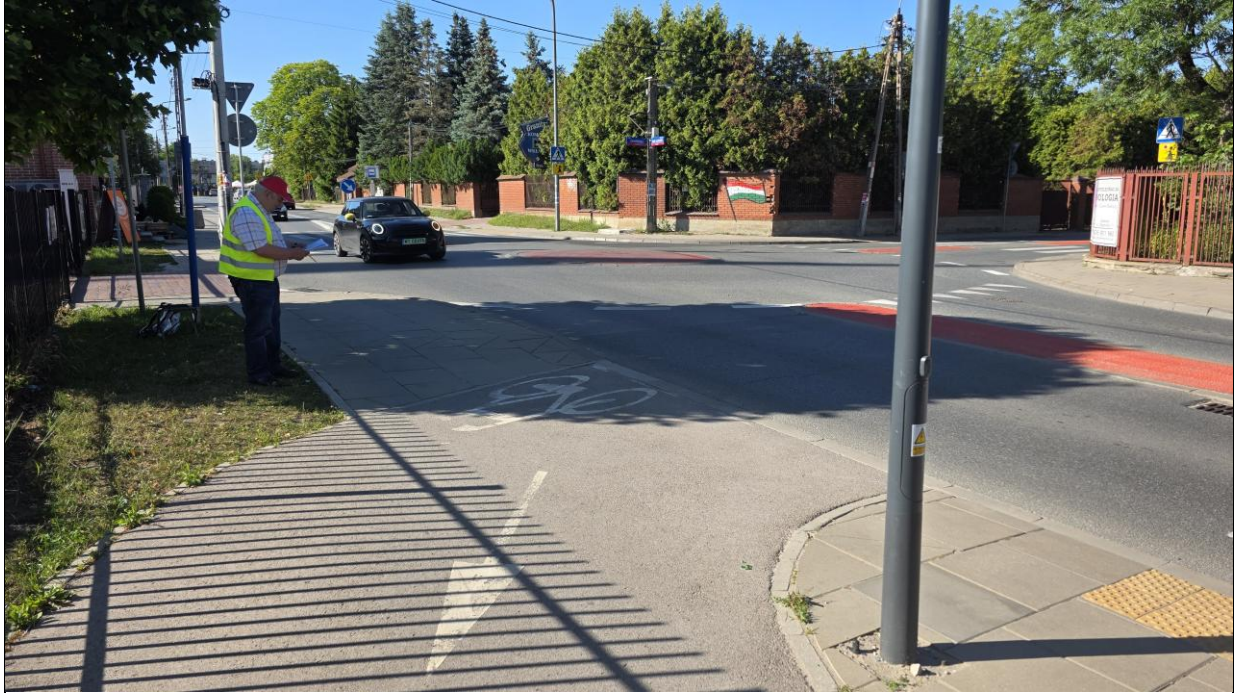
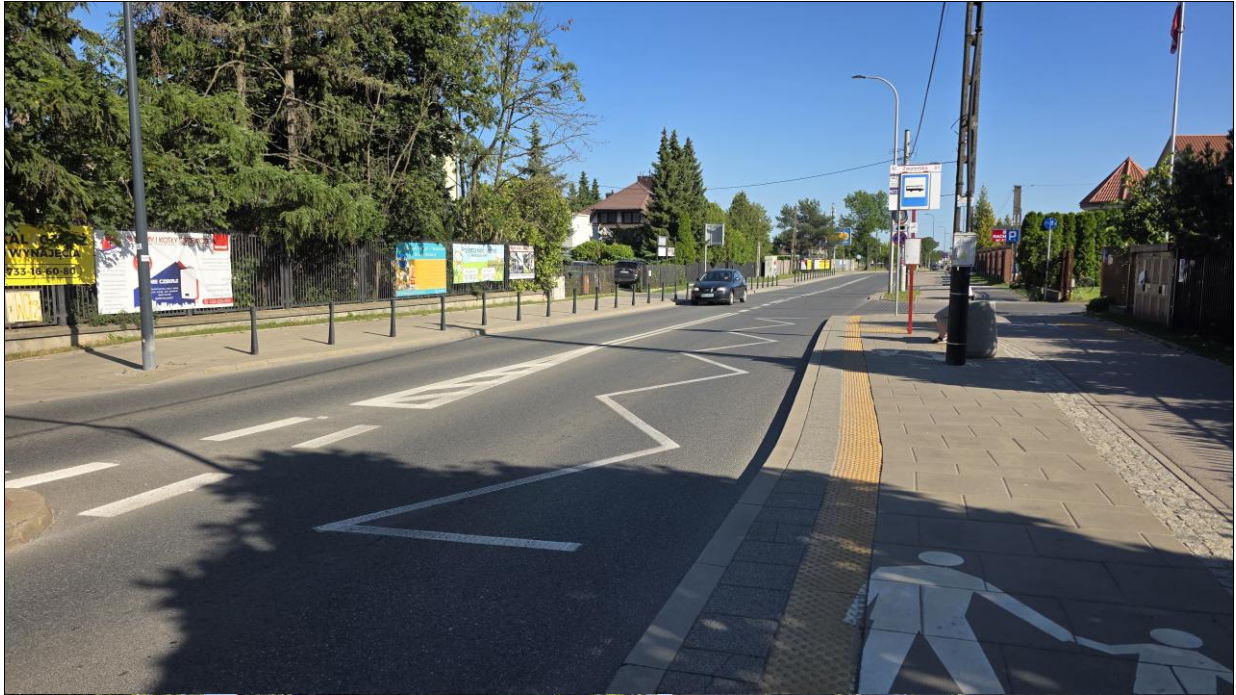
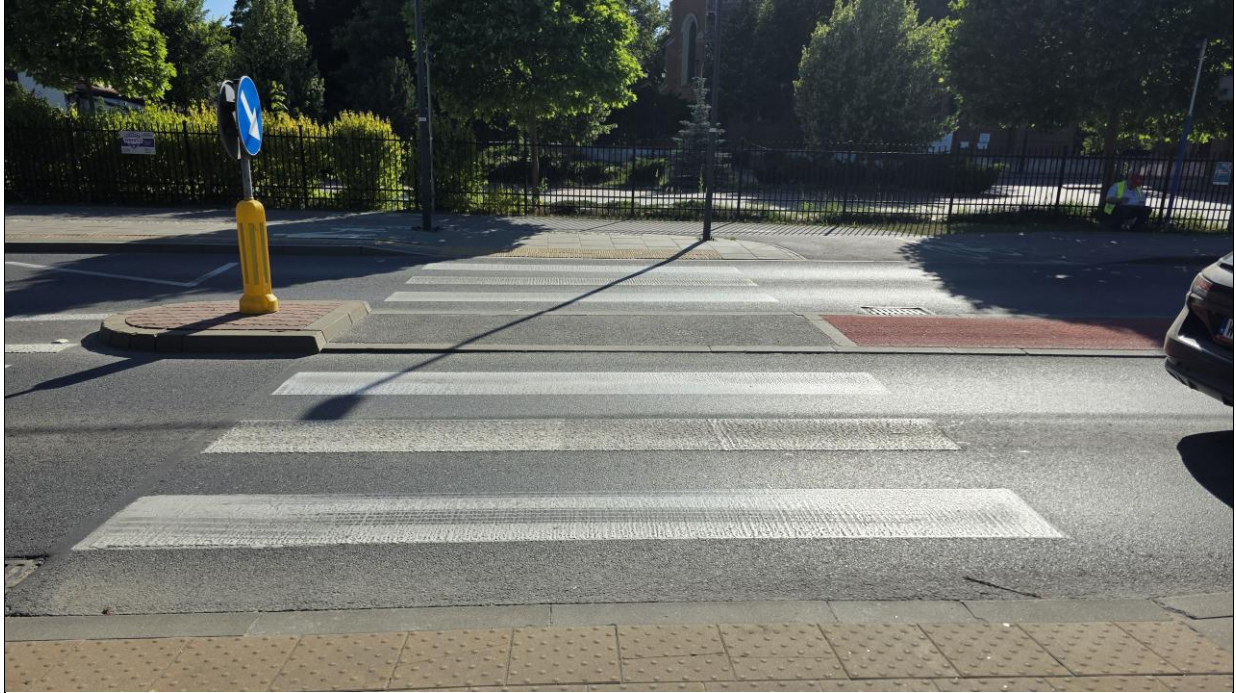
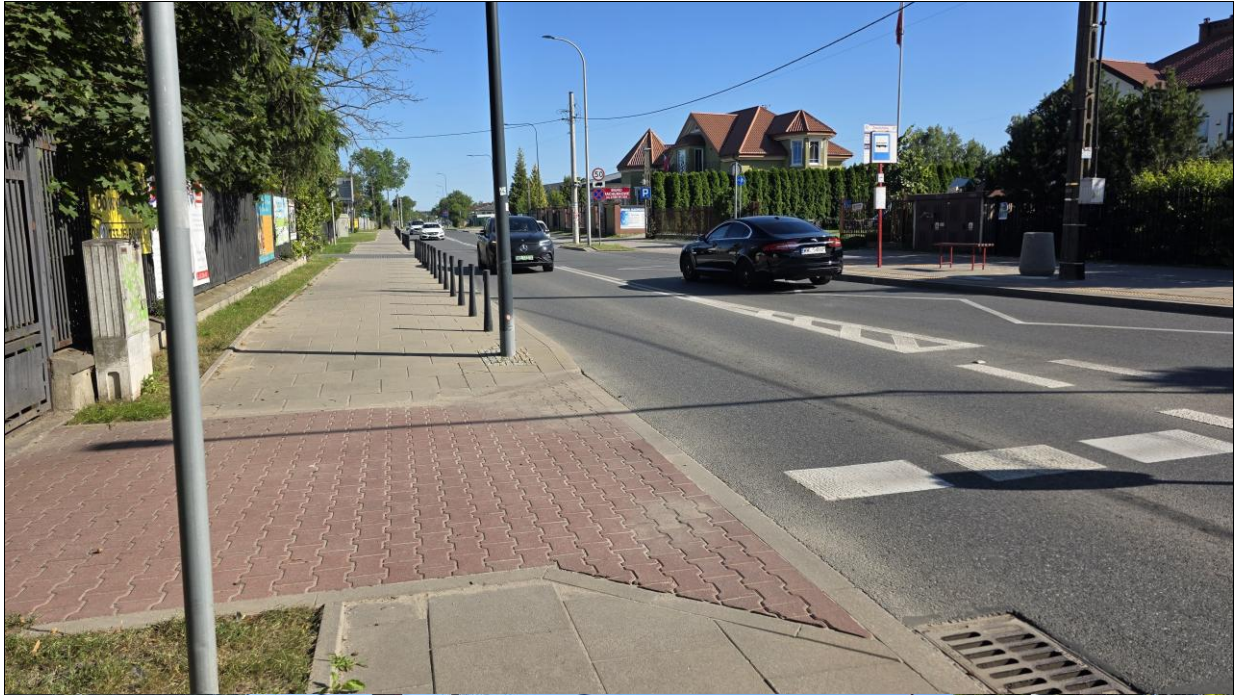
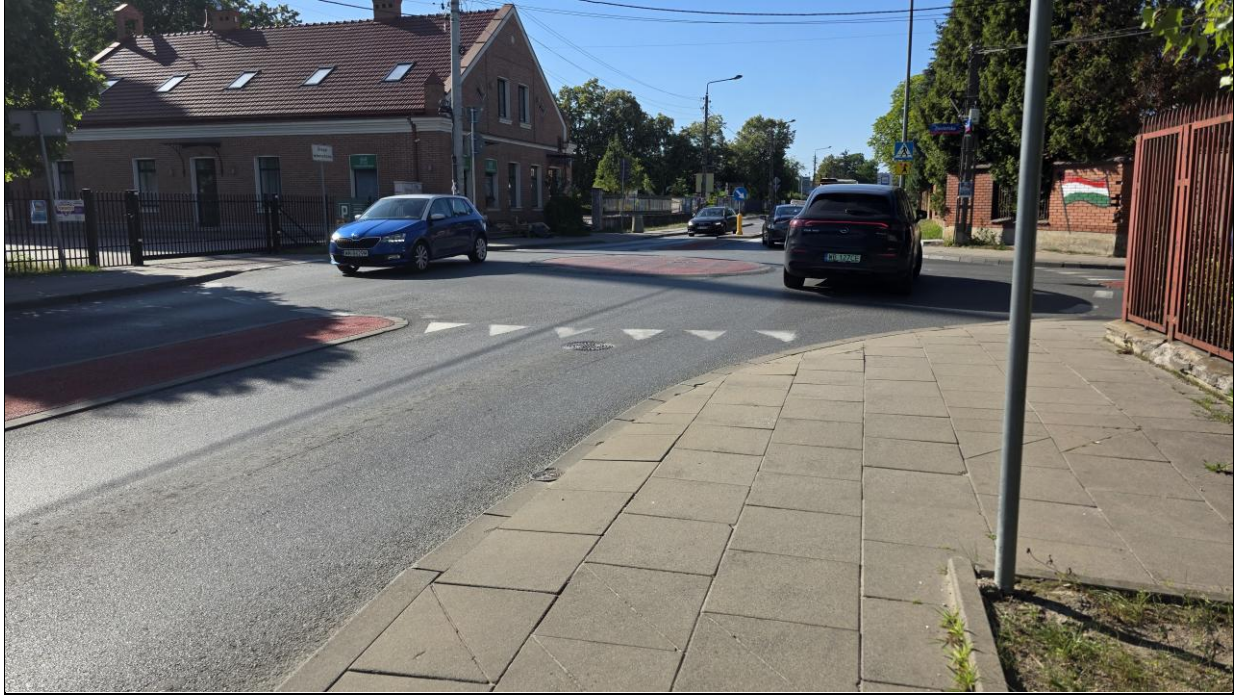
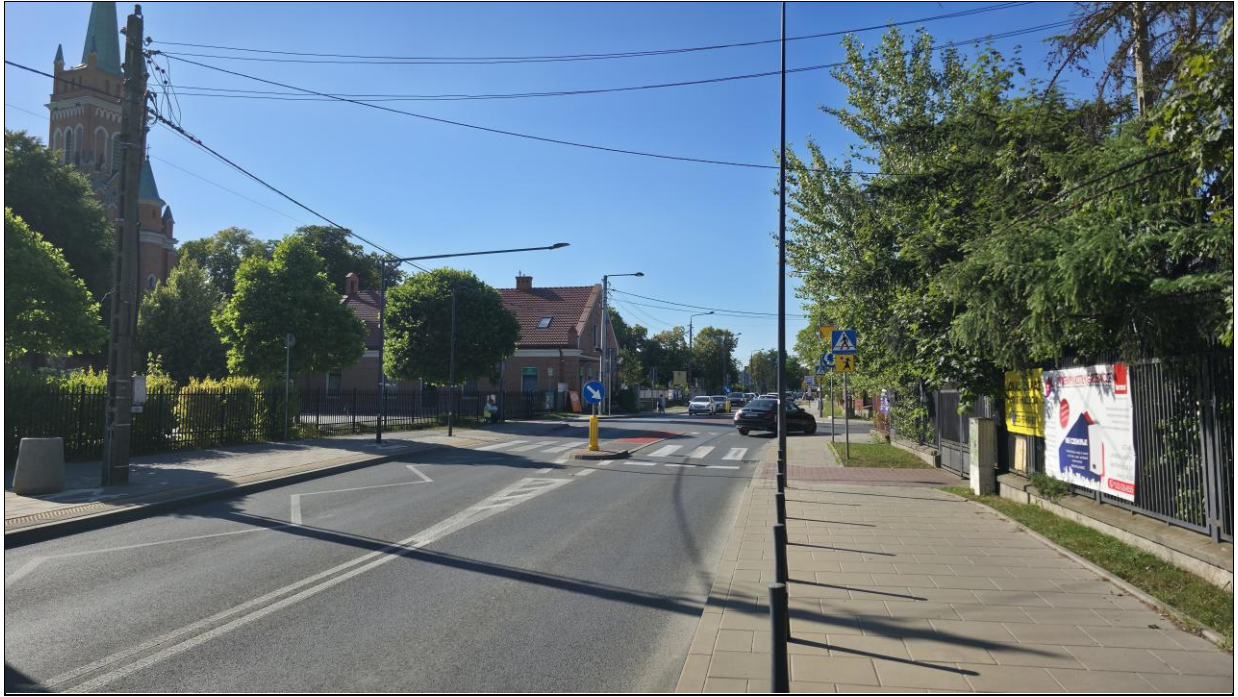
ZDJĘCIA

Ocenianie przejście dla pieszych (nr 2025050), zlokalizowane jest na ul. Trakt Lubelski będącej wlotem południowym na skrzyżowaniu typu mini rondo z ul. Zwoleńską. Przejście znajduje się na trasie dla pieszych łączącej budynki mieszkalne z usługami, Kościołem i przystankami autobusowymi. Na ulicy występuje dość duże natężenie ruchu kołowego ($NK > 1200$ P/h w okresie popołudniowym), natomiast na przejściu występuje małe natężenie ruchu pieszego ($NP > 60$ P/h w okresie popołudniowym). Po ulicy Trakt Lubelski przebiega linia autobusowa obsługiwana autobusami przegubowymi oraz po południowej stronie skrzyżowania rozpoczyna się droga dla rowerów usytuowana po zachodniej stronie jezdni. Skrzyżowanie mini rondo jest skrzyżowaniem trójwlotowym o średnicy zewnętrznej ronda $R_r = 17,5$ m i średnicy wyspy przejezdnej $R_w = 4.5$ m. Wloty i wyloty na skrzyżowanie rozdzielone są wyspami o szerokości 1,50 m: przejezdne od strony wyjazdu z ronda w obszarze przejścia oraz nie przejezdne od strony wjazdu na rondo o długości ok. 11,0 m.

Przejście dla pieszych ma łączną długość 8,7 m i szerokość 4,0 m. Pasy ruchu pojazdów rozdzielone są wyspą o szerokości 1,4 m, nie spełniającą wymaganych standardów bezpieczeństwa, gdyż przez wyspę przejeżdżają autobusy o pojazdy ciężarowe (o dużych promieniach skrętu) wjeżdżające z ul. Zwoleńskiej (na wyspach ten obszar zaznaczono kolorem czerwonym). Na wyspie nie zamontowano pasów ostrzegawczych PO dla osób niewidomych i niedowidzących. W odległości 3,0 m od przejścia po jego południowej stronie zlokalizowany jest przystanek autobusowy na jezdni. Po zachodniej stronie przejścia, powierzchnia oczekiwania ma szerokość 2,1 m, gdyż po zachodniej stronie przylega do chodnika droga dla rowerów. Poza tym przejście jest poprawnie oznakowane w zakresie oznakowania pionowego i poziomego poza wylotem południowym ronda, na którym brakuje znaków D-6 i T-27. Przejście jest wyposażone w rampy dla osób niepełnosprawnych oraz system prowadzenia dla osób niewidomych i słabowidzących (poza wyspą azylu). Nawierzchnie chodników w okolicy przejścia są w dobrym stanie technicznym. Nawierzchnia jezdni jest w dobrym stanie technicznym. Przejście dla pieszych oświetlone oświetleniem ulicznym i dedykowanym.

Spostrzeżenia: Mała średnica wyspy środkowa minironda (niezauważalna dla wielu kierowców) powoduje, że część kierowców wjeżdża na skrzyżowanie z dość dużą prędkością i wymusza pierwszeństwo przejazdu. Często dochodzi do gwałtownych hamowań i sytuacji konfliktowych (słychać utarczki słowne między kierowcami). Ponadto wyspa azylu dla pieszych, w który wyposażone jest przejście jest za wąska (szerokość 1,4 m), ponadto przez wyspę przejeżdżają autobusy o pojazdy ciężarowe (o dużych promieniach skrętu) wjeżdżające z ul. Zwoleńskiej (na wyspach ten obszar zaznaczono kolorem czerwonym). Przez to wyspa ta nie może stanowić wyspy azylu dla pieszych (ale nie wszyscy piesi o tym wiedzą). Co świadczy, że rodzaj skrzyżowania nie jest dopasowany do występujących warunków i wymagań ruchowych.

Przystanek autobusowy zlokalizowany na jezdni powoduje blokowanie pojazdów opuszczających rondo, niektóre z nich zatrzymują się na przejściu nie mogąc opuścić skrzyżowania. Brak parkowania pojazdów w obszarze przejścia i obszarów dobrej widoczności.

Mała powierzchnia oczekiwania na przejście oraz przecięcie się drogi dla rowerów w z drogą dla pieszych w bliskiej odległości od przejścia powoduje dość duży dyskomfort dla pieszych poruszających się po chodniku oraz dochodzących do i opuszczających przejście dla pieszych.

Krawężniki zarówno na przejściu jak i na wyspie usytuowane są na poziomie nawierzchni (0,0 +/- 0,5 cm). Taki poziom krawężnika stanowi utrudnienie dla osób niewidomych i niedowidzących (trudność w wykryciu krawędzi jezdni laską przez te osoby). Pasy ostrzegawcze na chodniku są wykonane z dwóch rzędów płytek w odległości 0,2 m od krawędzi jezdni (wymaga się 0,5 m). Na „wyspie azylu” brak wspomnianych pasów ostrzegawczych.

Zalecenia: Należy rozpatrzyć możliwość zmiany typu skrzyżowania na rondo (jednopasowe lub turbinowe) lub skrzyżowanie z sygnalizacją świetlną. Należy poszerzyć wyspę azylu dla pieszy do min 2,5 m oraz obszary oczekiwania na przejście do 2,5 m szerokości wolnej od przeszkód. Należy podnieść obniżony krawężnik na szerokości przejścia dla pieszych od strony chodnika i wyspy azylu na wysokość 2 cm. Należy zastosować pasy ostrzegawcze PO o dwóch rzędach płytek na poszerzonej wyspie azylu. Należy uzupełnić brakujące oznakowanie pionowe.

Zaproponowane zalecenia proponuje się wdrażać przy okazji prowadzenia kolejnych remontów lub przebudowy urządzeń dla pieszych (wpisano w kolumnie „inne, nietypowe”).
