FORMULARZ AUDYTU BRD		Arkusz 1
Audytor	Kazimierz Jamroz	
Data, Godzina	02.07.2025 17:20	
Pogoda	Słonecznie

METRYKA WEDŁUG INWENTARYZACJI			
NR PRZEJŚCIA	2025051		
DZIELNICA	Wawer	KATEGORIA	powiatowa
ULICA	Trakt Lubelski	LICZBA PASÓW	2
SKRZYŻOWANIE ZJAZD	Zwoleńską		
OPIS	Zwoleńską

FORMULARZ AUDYTU BRD			Arkusz 2
NR PRZEJŚCIA	2025051

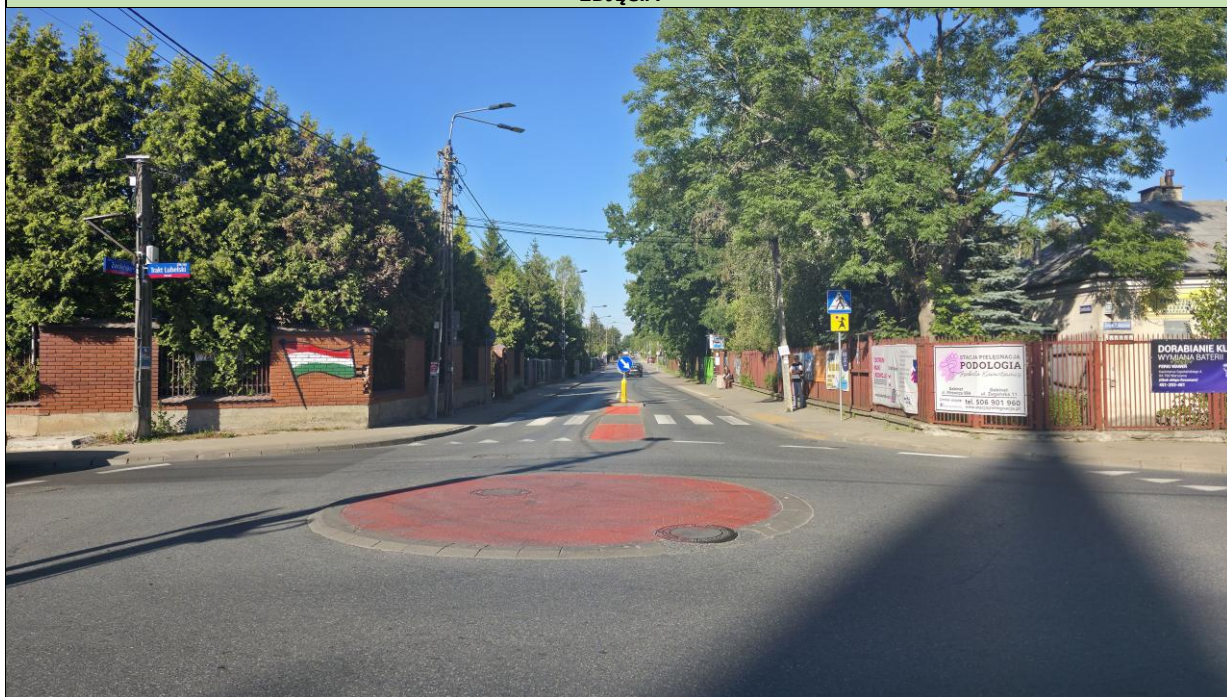
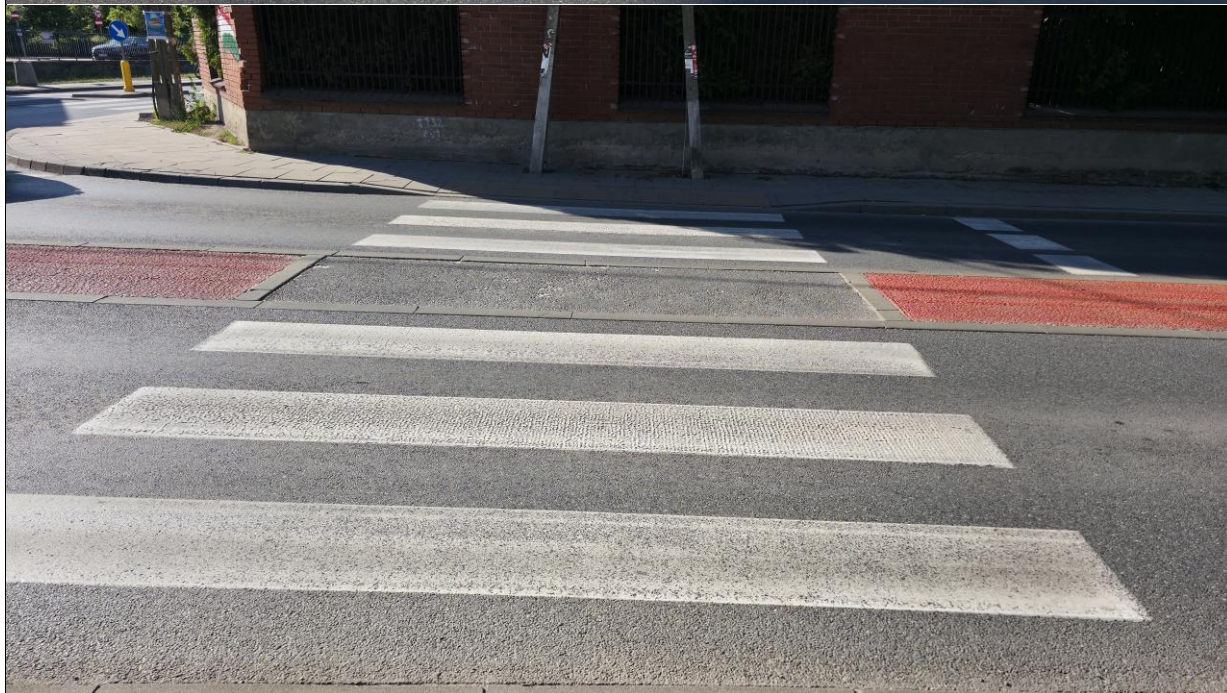
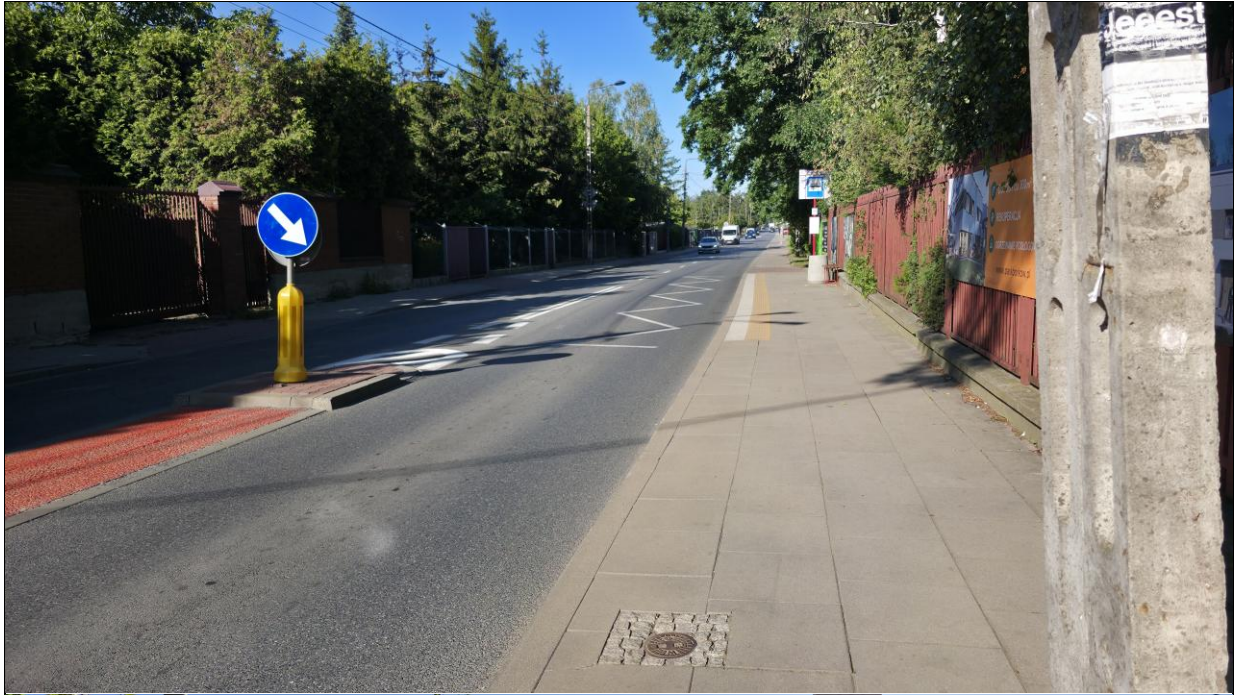
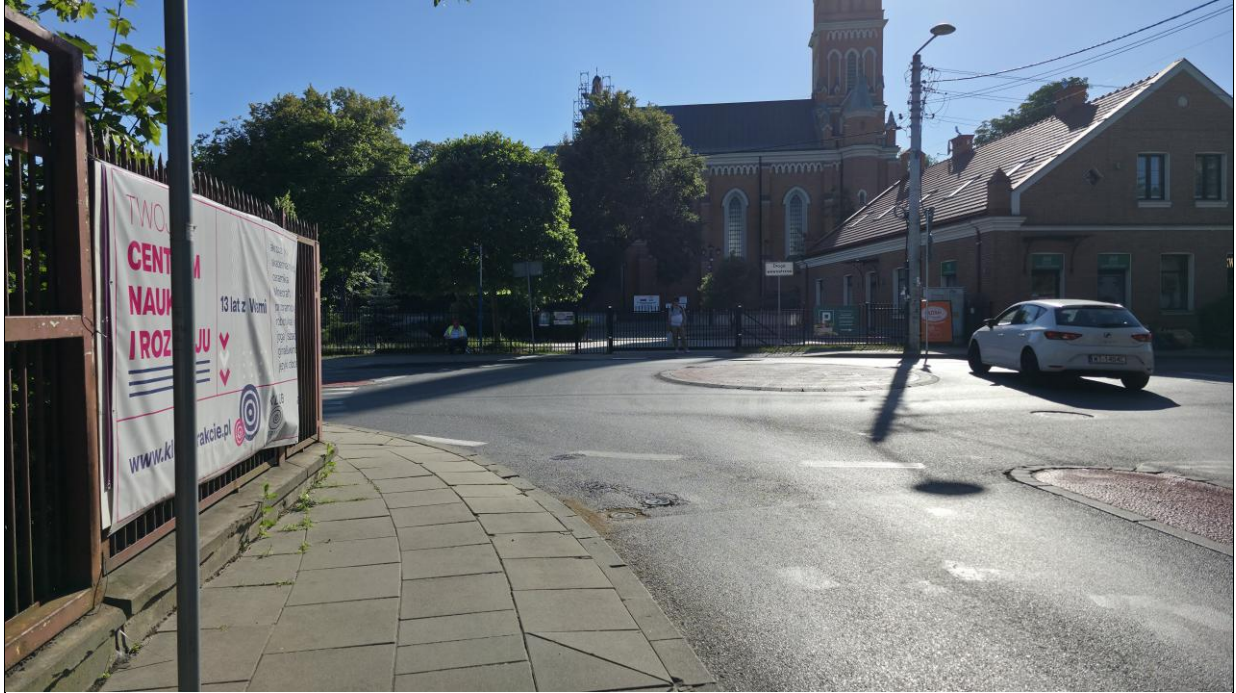
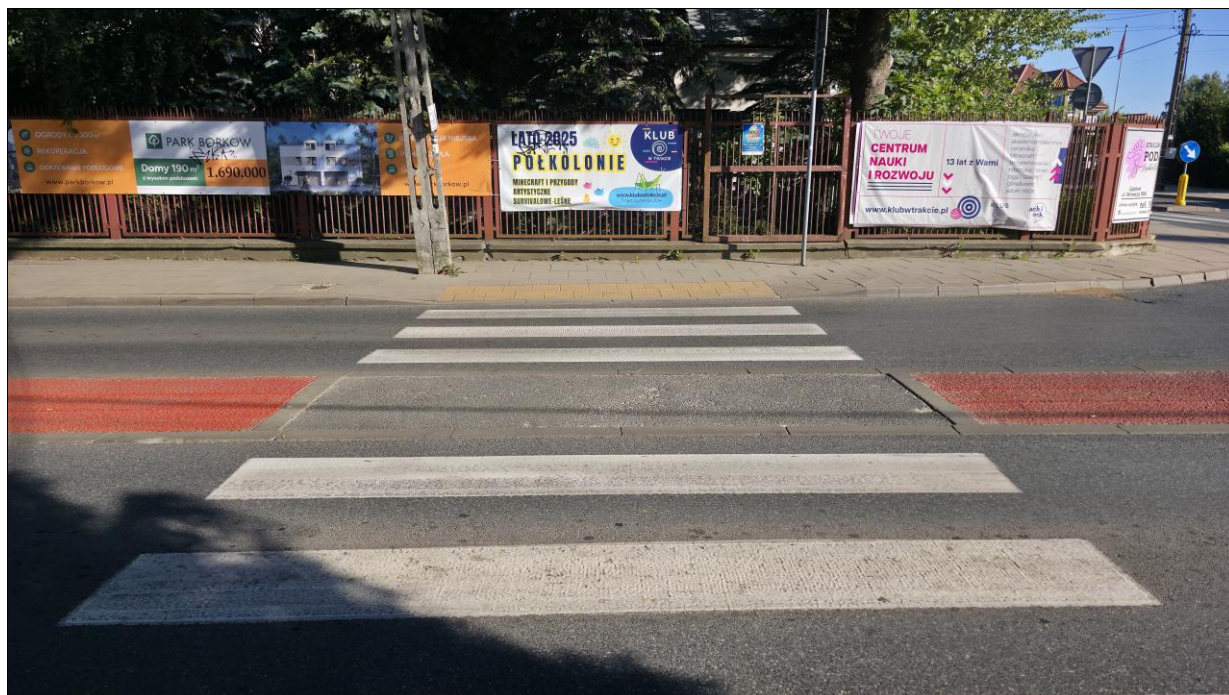
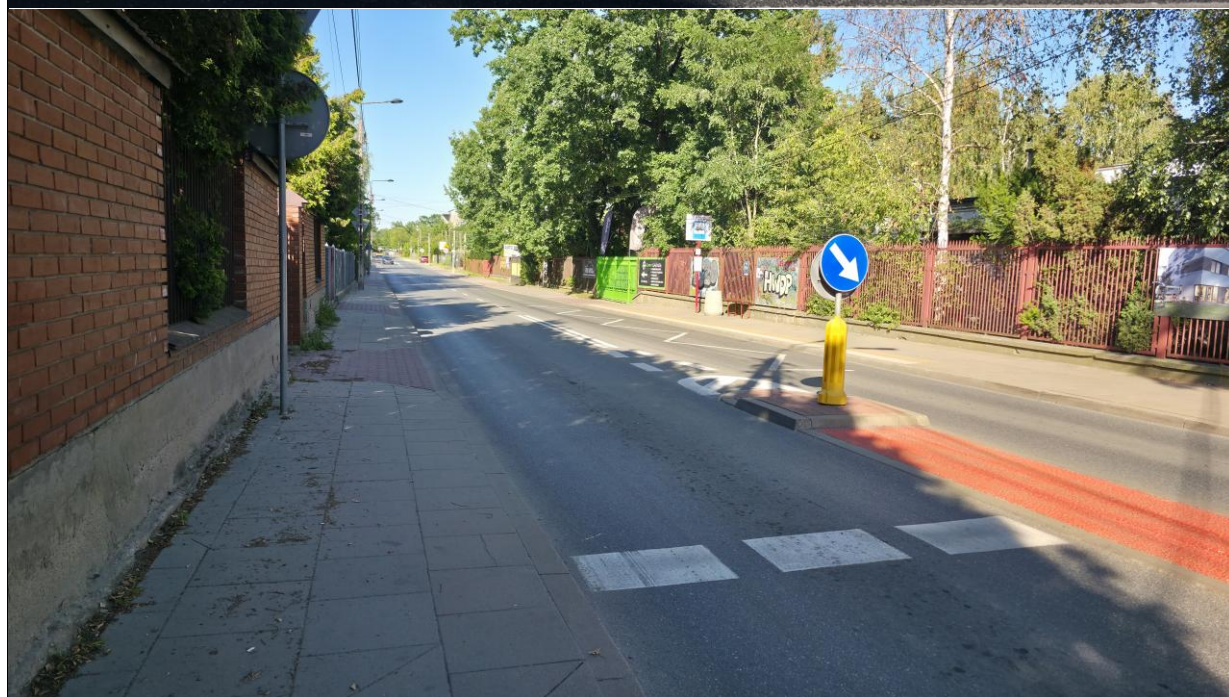
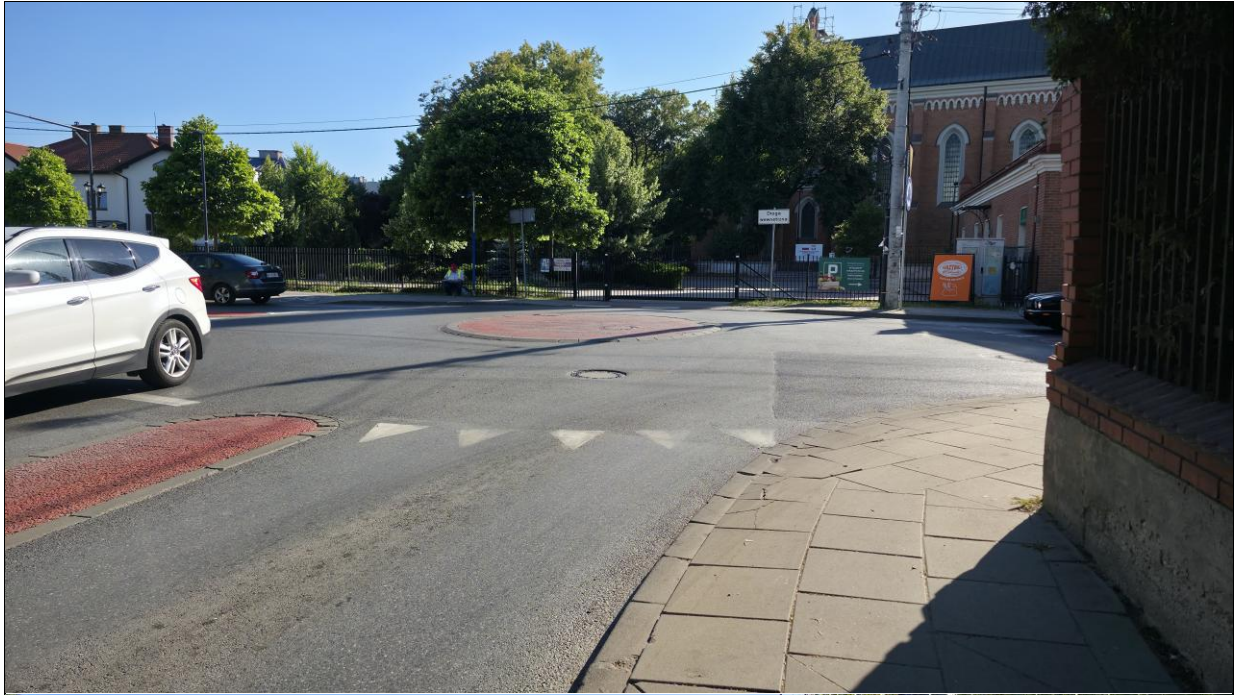
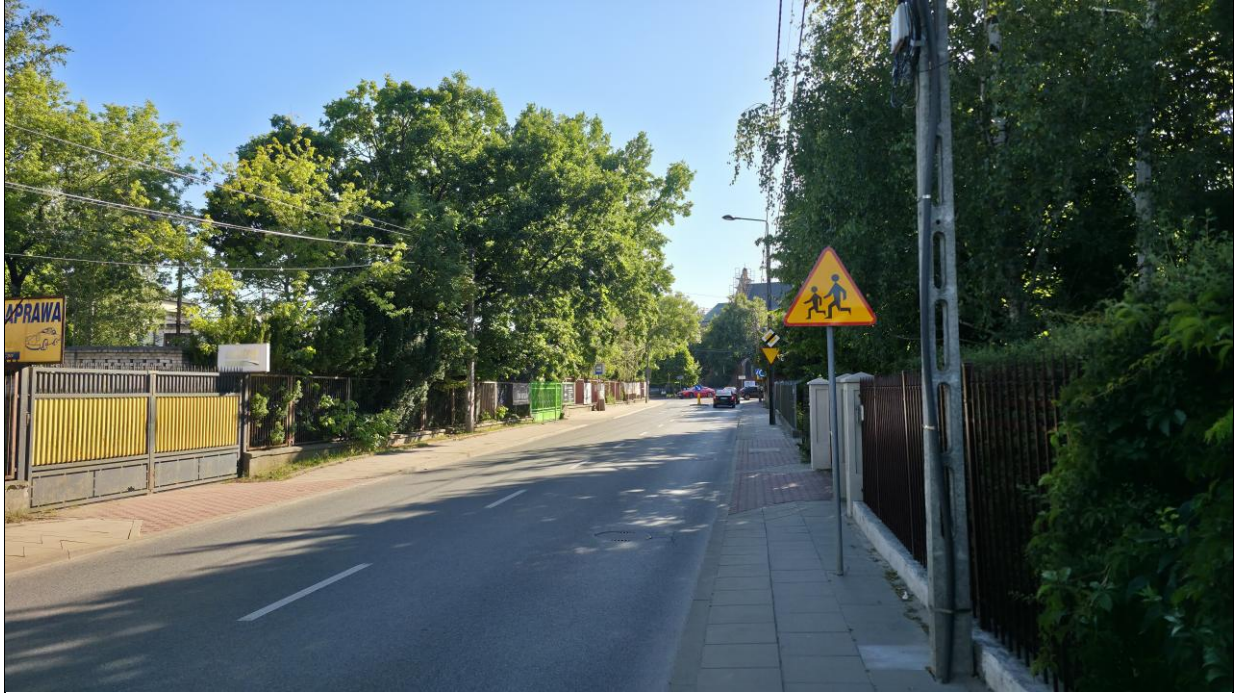
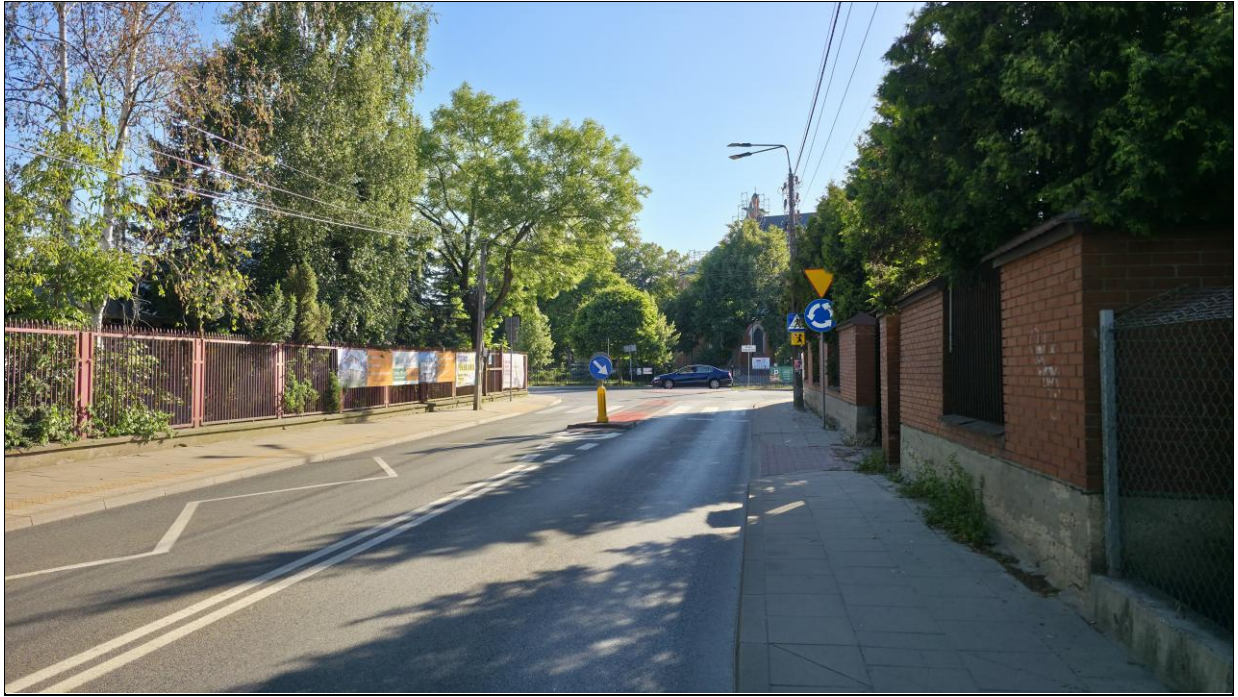
ZDJĘCIA

Ocenianie przejście dla pieszych (nr 2025051), zlokalizowane jest na ul. Zwoleńskiej będącej wlotem wschodnim na skrzyżowaniu typu mini rondo z ul. Trakt Lubelski. Przejście znajduje się na trasie dla pieszych łączącej budynki mieszkalne z usługami, Kościołem i przystankami autobusowymi. Na ulicy występuje dość duże natężenie ruchu kołowego (NK>500 P/h w okresie popołudniowym), natomiast na przejściu występuje małe natężenie ruchu pieszego (NP> 30 P/h w okresie popołudniowym). Po ulicy Zwoleńskiej przebiega linia autobusowa obsługiwana autobusami przegubowymi. Skrzyżowanie mini rondo jest skrzyżowaniem trójwlotowym o średnicy zewnętrznej runda $R_r = 17,5$ m i średnicy wyspy przejazdnej $R_w = 4.5$ m. Wloty i wyloty na skrzyżowanie rozdzielone są wyspami o szerokości 1,50 m: przejazdne od strony wyjazdu z runda w obszarze przejścia oraz nie przejazdne od strony wjazdu na rondo o długości ok. 11,0 m.

Przejście dla pieszych ma łączną długość 7,7 m i szerokość 4,0 m. Pasy ruchu pojazdów rozdzielone są wyspą o szerokości 1,5 m, nie spełniającą wymaganych standardów bezpieczeństwa, gdyż przez wyspę przejeżdżają autobusy o pojazdy ciężarowe (o dużych promieniach skrętu) wjeżdżające z ul. Trakt Lubelski (na wyspach ten obszar zaznaczono kolorem czerwonym). Na wyspie nie zamontowano pasów ostrzegawczych PO dla osób niewidomych i niedowidzących. Po północnej stronie przejścia powierzchnia oczekiwania ma szerokość 2,0 m, na tej powierzchni zlokalizowane są także słupy trakcji elektrycznej. Poza tym przejście jest poprawnie oznakowane w zakresie oznakowania pionowego i poziomego. Przejście jest wyposażone w rampy dla osób niepełnosprawnych oraz system prowadzenia dla osób niewidomych i słabowidzących (poza wyspą azylu). Nawierzchnie chodników w okolicy przejścia są w dobrym stanie technicznym. Nawierzchnia jezdni jest w dobrym stanie technicznym. Przejście dla pieszych oświetlone oświetleniem ulicznym i dedykowanym. Brak parkowania pojazdów w obszarze przejścia i obszarów dobrej widoczności.

Spostrzeżenia: Mała średnica wyspy środkowa minironda (niezauważalna dla wielu kierowców) powoduje, że część kierowców wjeżdża na skrzyżowanie z dość dużą prędkością i wymusza pierwszeństwo przejazdu. Często dochodzi do gwałtownych hamowań i sytuacji konfliktowych (słychać utarczki słowne między kierowcami). Ponadto wyspa azylu dla pieszych, w który wyposażone jest przejście jest za wąska (szerokość 1,5 m), ponadto przez wyspę przejeżdżają autobusy i pojazdy ciężarowe (o dużych promieniach skrętu) wjeżdżające z ul. Trakt Lubelski (na wyspach ten obszar zaznaczono kolorem czerwonym). Przez to wyspa ta nie może stanowić wyspy azylu dla pieszych (ale nie wszyscy piesi o tym wiedzą). Co świadczy, że rodzaj skrzyżowania nie jest dopasowany do występujących warunków i wymagań ruchowych.

Krawężniki zarówno na przejściu jak i na wyspie azylu usytuowane są na poziomie nawierzchni (0,0 +/- 0,5 cm). Taki poziom krawężnika stanowi utrudnienie dla osób niewidomych i niedowidzących (trudność w wykryciu krawędzi jezdni laską przez te osoby). Pasy ostrzegawcze na chodniku są wykonane z dwóch rzędów płytek w odległości 0,2 m od krawędzi jezdni (wymaga się 0,5 m). Na „wyspie azylu” brak wspomnianych pasów ostrzegawczych.

Zalecenia: Należy rozpatrzyć możliwość zmiany typu skrzyżowania na rondo (jednopasowe lub turbinowe) lub skrzyżowanie z sygnalizacją świetlną. Należy poszerzyć wyspę azylu dla pieszy do min 2,5 m oraz obszary oczekiwania na przejście do 2,5 m szerokości wolnej od przeszkód, a także powiększyć obszar dobrej widoczności pieszego. Należy podnieść obniżony krawężnik na szerokości przejścia dla pieszych od strony chodnika i wyspy azylu na wysokość 2 cm. Należy zastosować pasy ostrzegawcze PO o dwóch rzędach płytek.

Zaproponowane zalecenia proponuje się wdrażać przy okazji prowadzenia kolejnych remontów lub przebudowy urządzeń dla pieszych (wpisano w kolumnie „inne, nietypowe”).
