**Droga na szóstkę:**  
Ocena bezpieczeństwa ruchu drogowego  
wokół wybranych szkół podstawowych

**Raport końcowy**  
**Szkoła podstawowa nr 323**

Nr umowy: **ZDM/UM/DZP/62/PN/54/20**

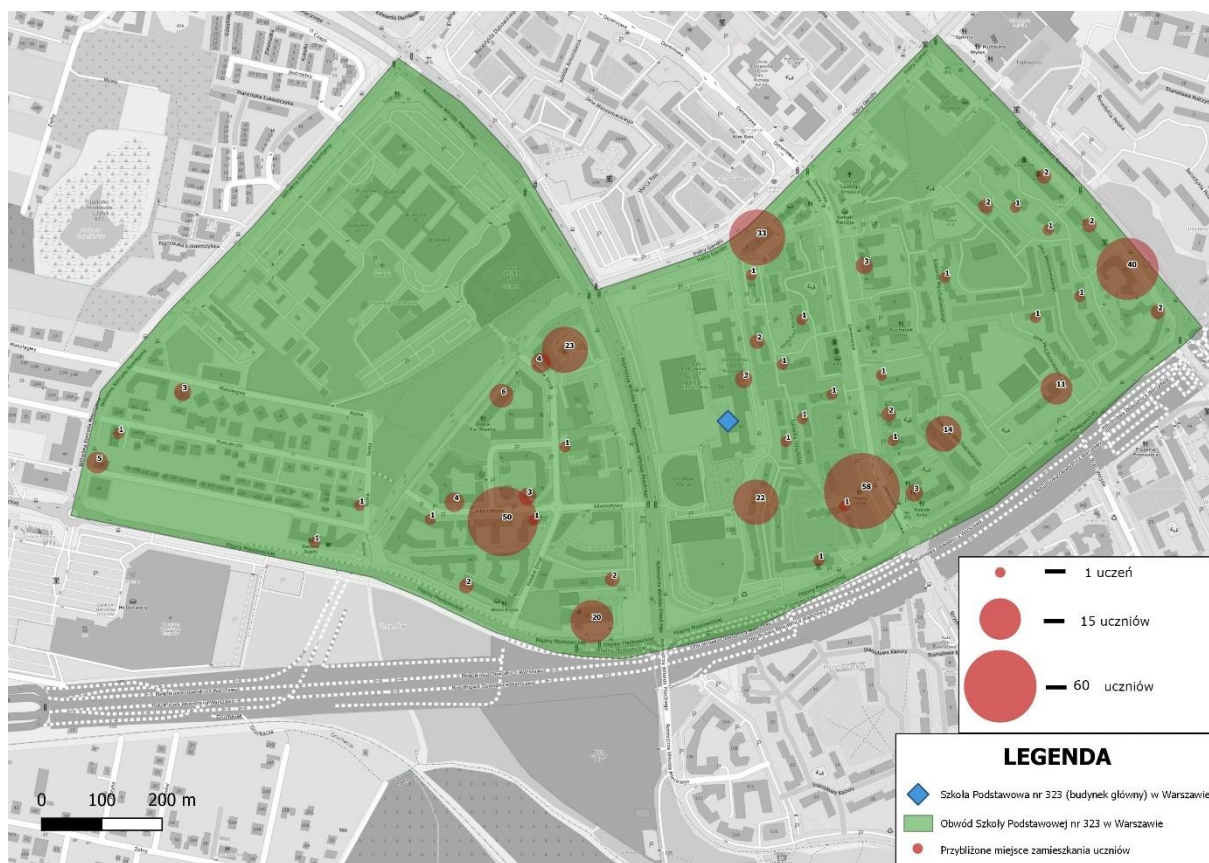
**Rysunek 3. Analiza przybliżonego miejsca zamieszkania (SP 323)**

Na podstawie udzielonych odpowiedzi szacuje się, że łącznie około 70% uczniów budynku głównego zamieszkuje w obwodzie szkoły. Oznacza to, że poza obwodem szkoły zamieszkuje około 30% uczniów.

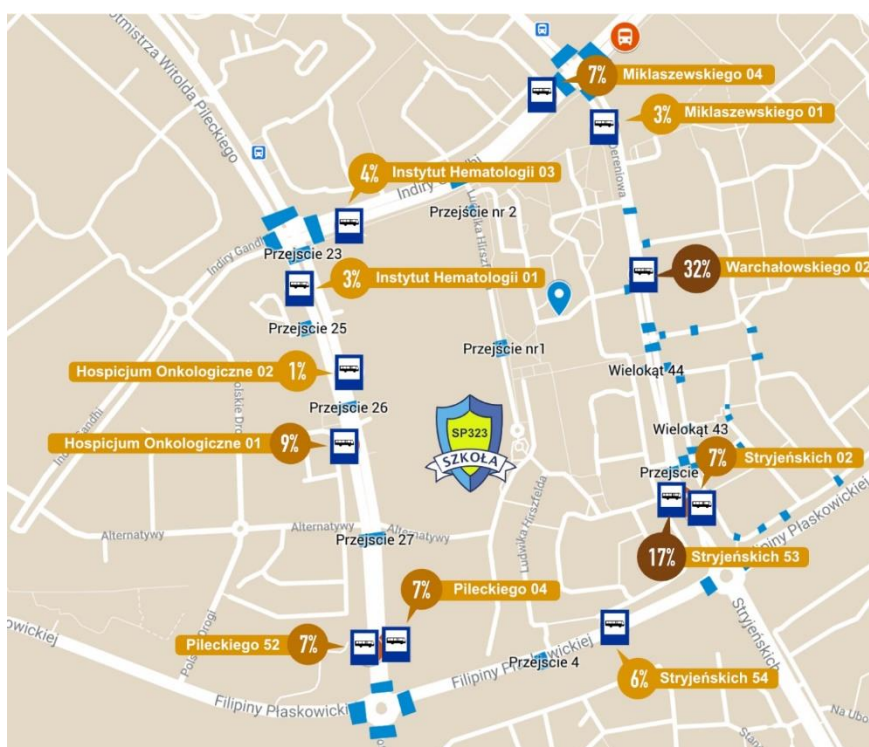
Rysunek 21. Zestawienie przystanków podczas zwyczajowego powrotu ze szkoły do domu (SP 323)

**Przystanki, z których zazwyczaj korzystają uczniowie wracający komunikacją miejską**

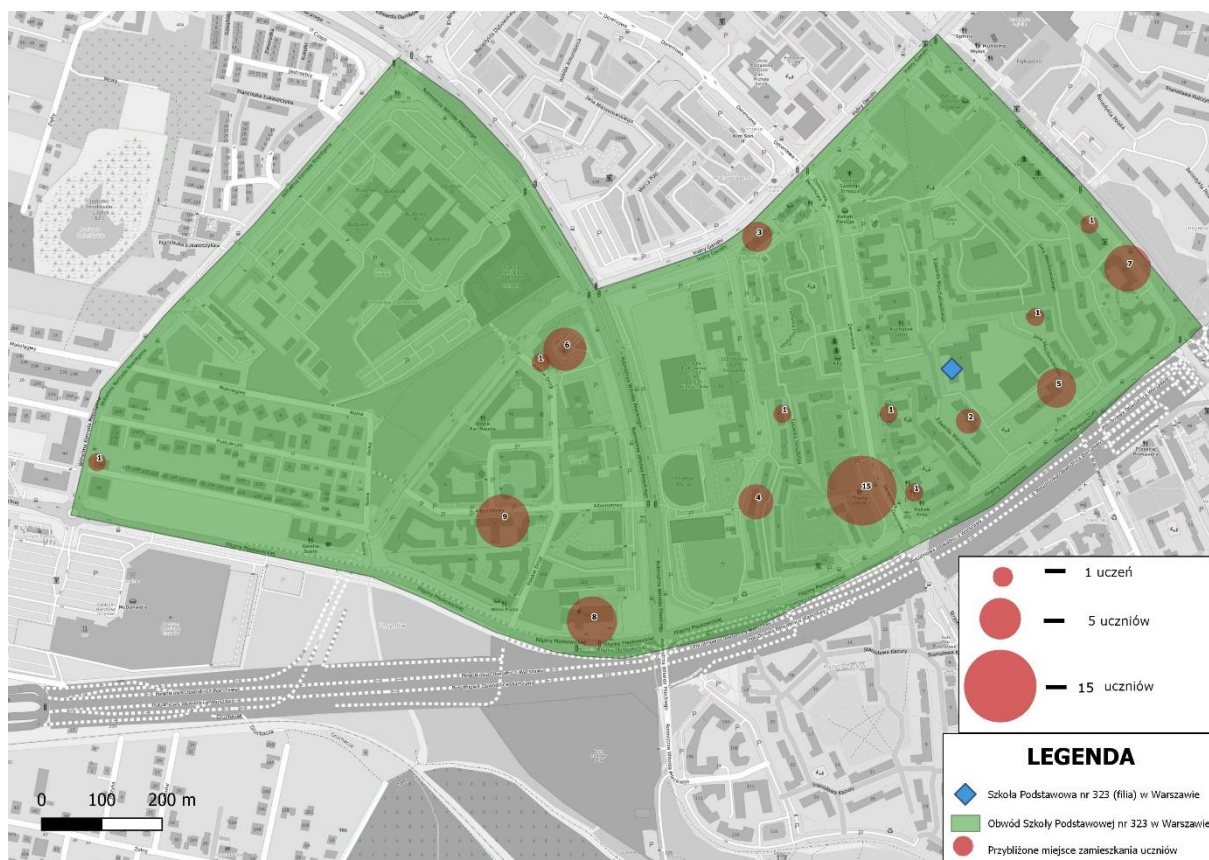
**Rysunek 9. Analiza przybliżonego miejsca zamieszkania (SP 323 - filia)**

Na podstawie udzielonych odpowiedzi szacuje się, że łącznie około 87% uczniów zamieszkuje w obwodzie szkoły. Oznacza to, że poza obwodem szkoły zamieszkuje tylko 13% uczniów.

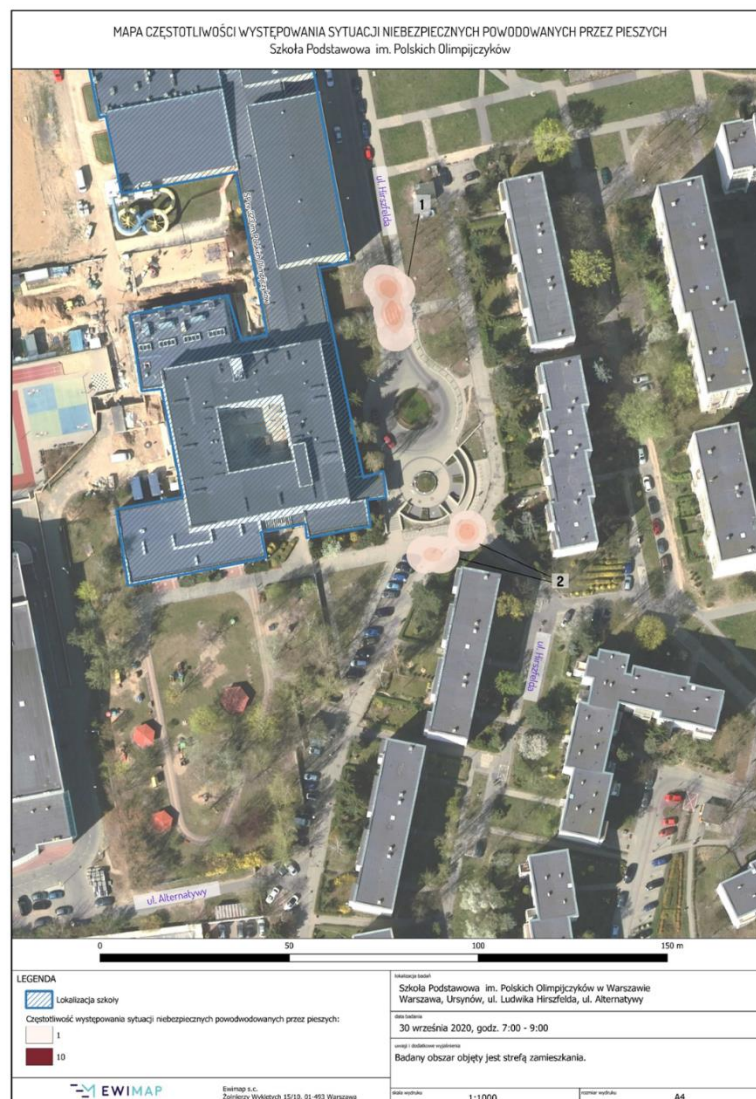
Miejszem w którym piesi oraz rowerowi użytkownicy przestrzeni publicznej najczęściej narażają się swoim zachowaniem na niebezpieczeństwo jest rejon przejścia dla pieszych na ul. Ludwika Hirszfelda, nie mniej jednak występujące w tym miejscu zdarzenia pojawiają się rzadko, a przejście zaprojektowane jest na progu zwalniającym, dzięki czemu kierowcy nie poruszają się ze zbyt dużą prędkością. Południowa część badanego obszaru nie jest miejscem, w którym sytuacje mogące stanowić zagrożenie dla bezpieczeństwa drogowego występują często. Podczas badania zostały wyłonionych jedynie 5 takich zdarzeń stwarzanych przez pieszych.

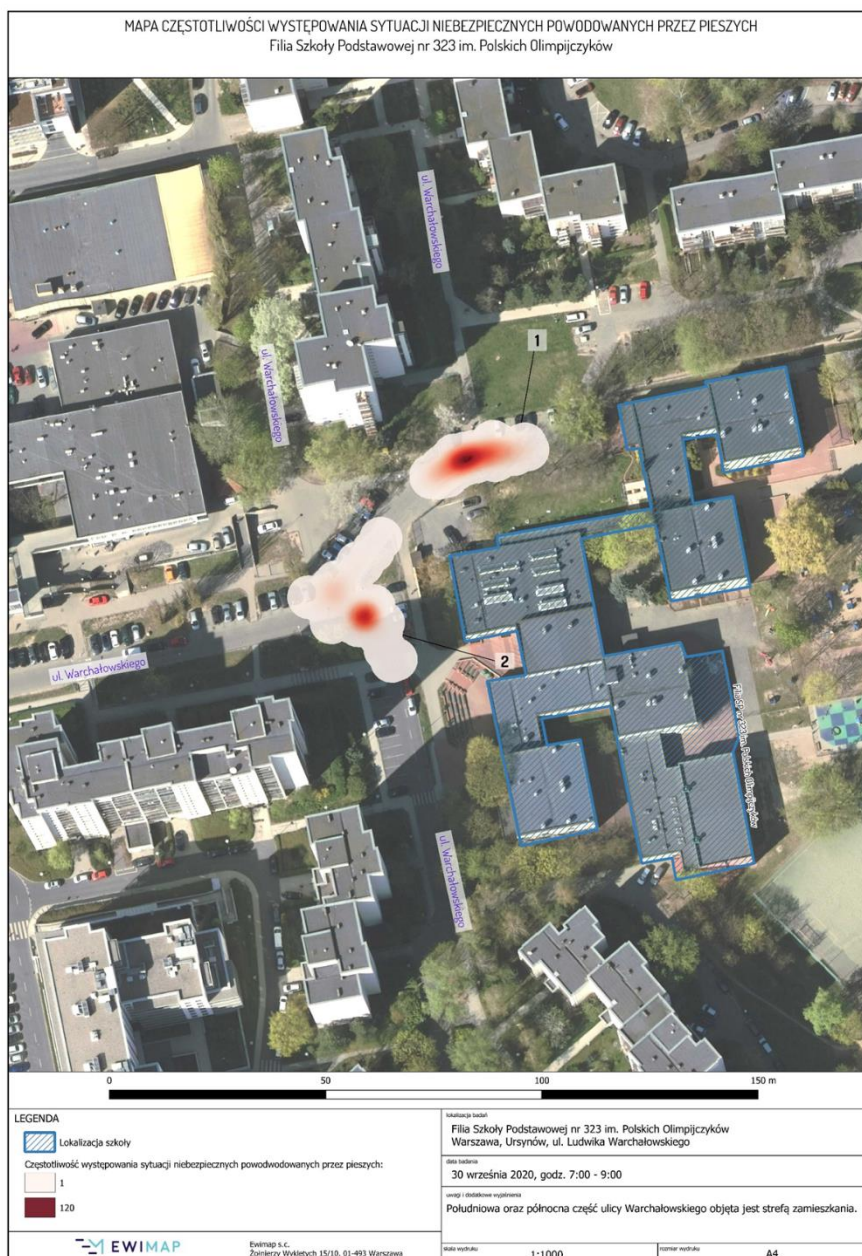
Zdecydowanie najczęstszym zdarzeniem, które mogłoby potencjalnie stanowić zagrożenie w ruchu drogowym, stwarzanym przez pieszych w części północno-wschodniej badanego obszaru (ulica Warchałowskiego w pobliżu Przedszkola nr 351) jest przechodzenie przez ulicę w miejscach niedozwolonych. Z obserwacji wynika, iż piesi mogą mieć mylną świadomość o istnieniu w tym miejscu strefy zamieszkania, po której mogliby poruszać się ulicami swobodnie. Takie strefy są w pobliżu skrzyżowania sk04, ale nie obejmują swym zasięgiem samego skrzyżowania oraz relacji wschodnio-zachodniej. Warto również wspomnieć, iż piesi na omawianym obszarze mają odpowiednią infrastrukturę żeby poruszać się bezpiecznie, a są to chodniki oraz przejścia dla pieszych, z których mogą skorzystać. Na omawianym terenie zdarza się również wysiadanie pieszych z samochodu na ulicę. Zjawiska, które potencjalnie mogłyby stanowić niebezpieczeństwo w rejon skrzyżowania sk04 to znów w głównej mierze przechodzenie przez jezdnie w miejscach niedozwolonych. Ponadto występują tu również sytuacje takie jak wychodzenie z auta wprost na ulicę.

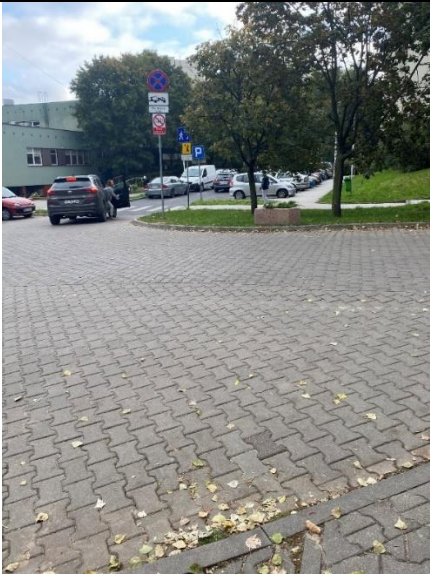
| <p><b>(filia) Wysadzanie uczniów w miejscu niedozwolonym</b></p> | |

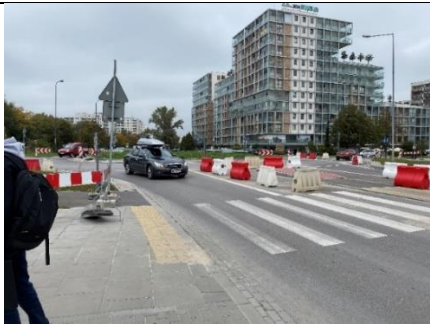
| <p><b>(filia) Ignorowanie przez pieszych barierek oraz znaku „zakaz ruchu pieszych” – rondo ul. Płaskowickiej</b></p> | |

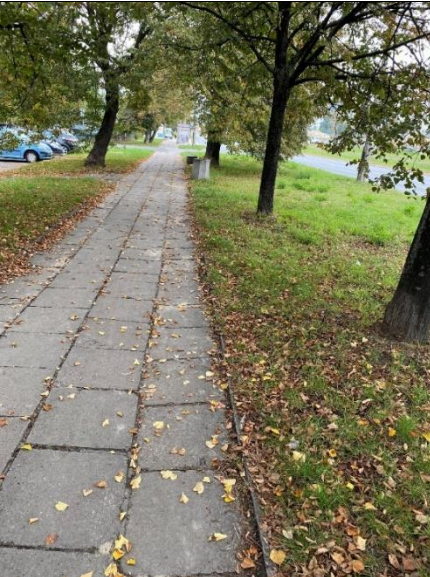
| <p><b>(filia) Brak wydzielonej ścieżki rowerowej na ul. Płaskowickiej, podczas audytu prawie doszło do potrącenia matki z uczniem przez rowerzystę</b></p> | |

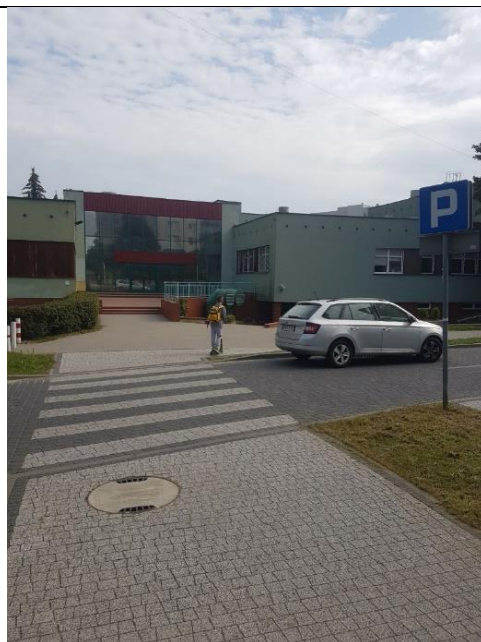
**Parkowanie pojazdów bezpośrednio przy przejściu dla pieszych ograniczające widoczność przy budynku filii**

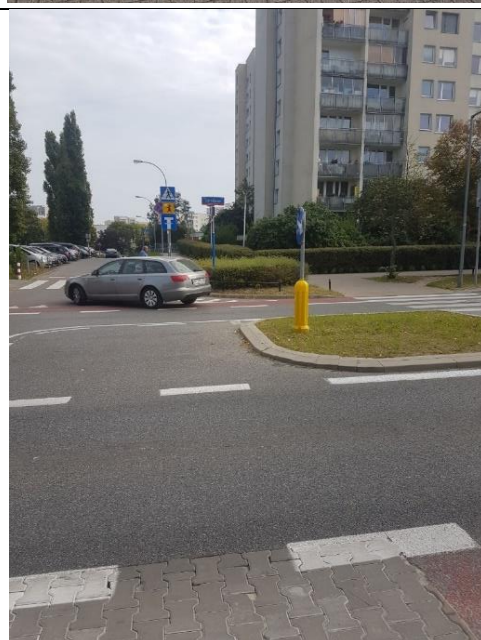
**(filia) Żywopłot zasłaniający dzieci kierowcom na ulicy Mieczysława Szczuki.**

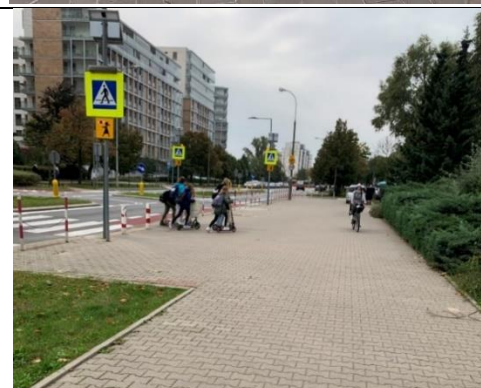
**(budynek główny) Użytkownicy rowerów oraz hulajnóg elektrycznych szybko jeżdżący po chodnikach**
