**Droga na szóstkę:**  
Ocena bezpieczeństwa ruchu drogowego  
wokół wybranych szkół podstawowych

**Raport końcowy**  
**Szkoła podstawowa nr 373**

*Nr umowy:* **ZDM/UM/DZP/62/PN/54/20**

**Urząd m.st. Warszawy w imieniu i na rzecz którego działa**  
**Zarząd Dróg Miejskich**  
ul. Chmielna 85/87  
00-805 Warszawa

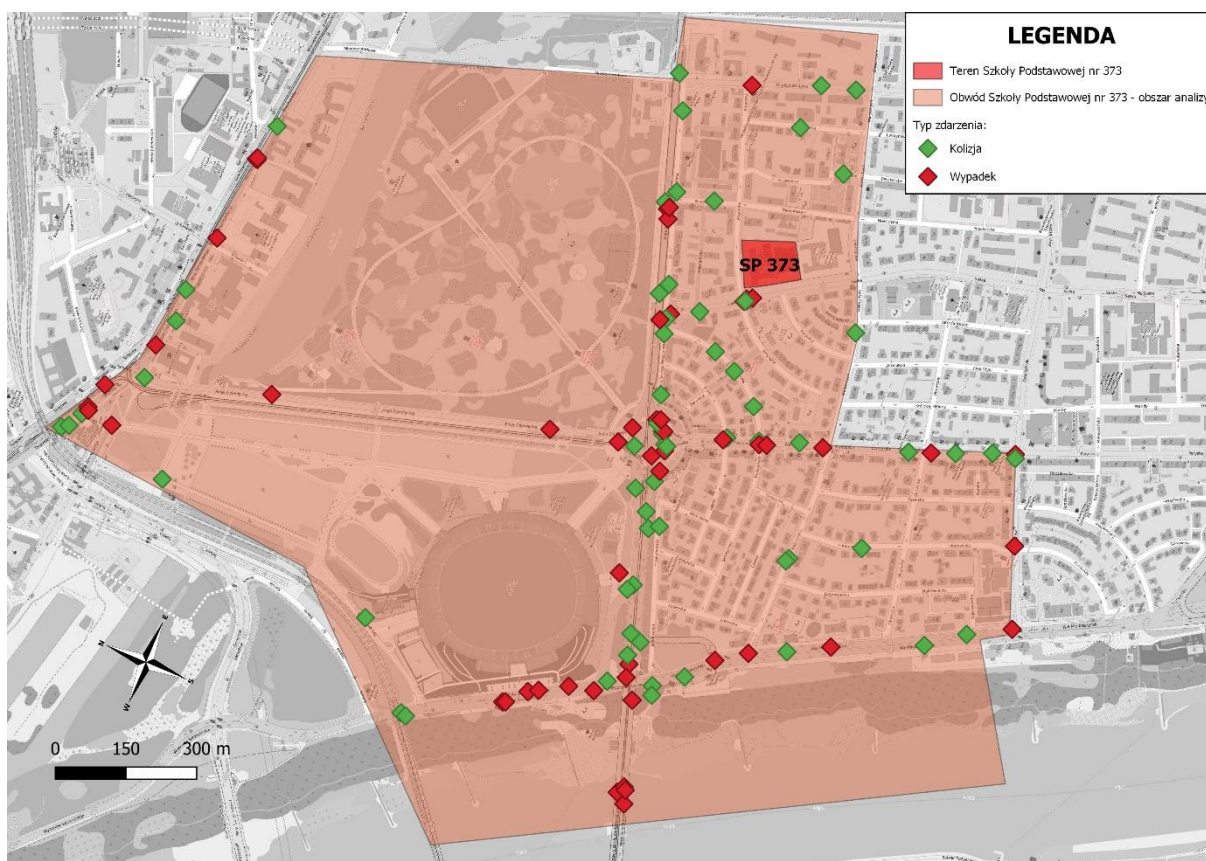
**Rysunek 1. Wypadki i kolizje w latach 2015-2019 (SP 373)**

Z uwagi na charakter projektu należy wymienić miejsca kolizji oraz wypadków, do których doszło w najbliższym otoczeniu szkoły, zdarzenia te przedstawia poniższy rysunek.

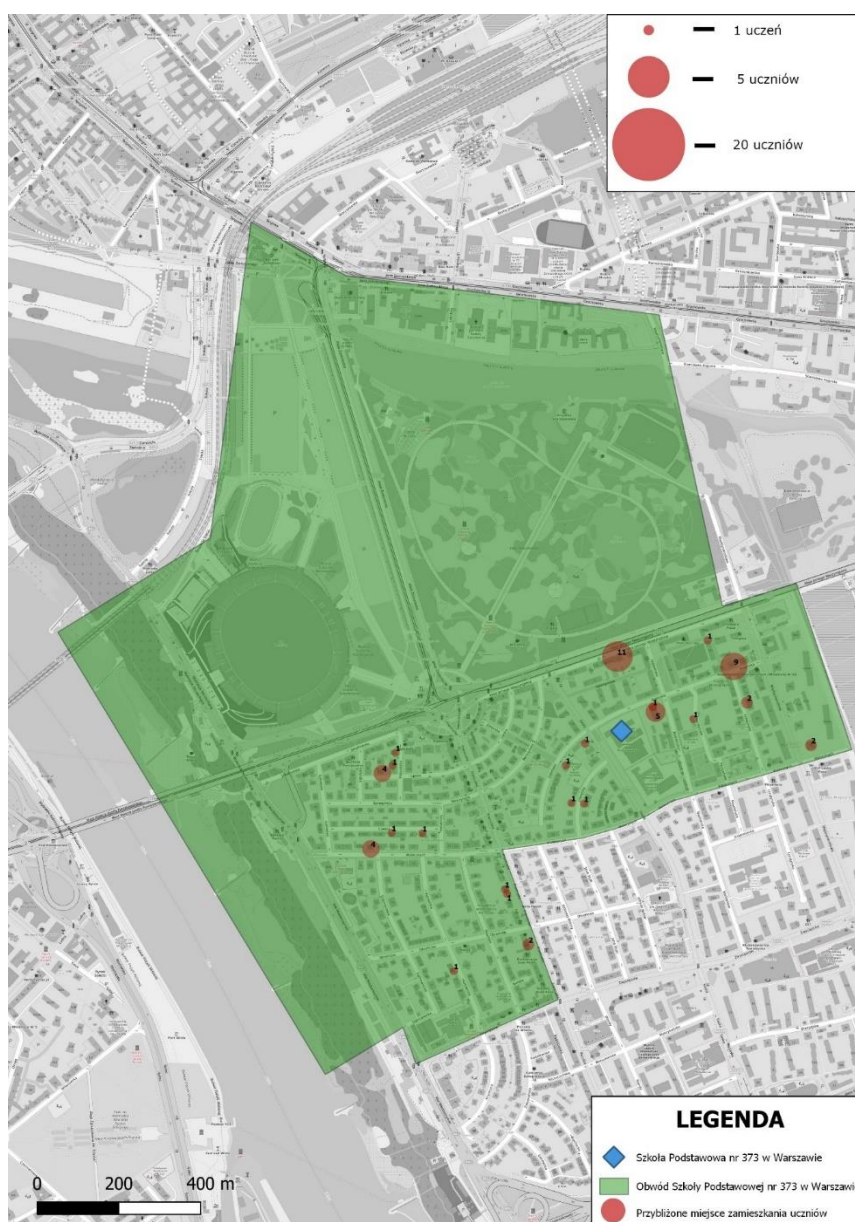
**Rysunek 3. Analiza przybliżonego miejsca zamieszkania (SP 373)**

Na podstawie udzielonych odpowiedzi szacuje się, że łącznie około 24% uczniów zamieszkuje w obwodzie szkoły. Oznacza to, że poza obwodem szkoły zamieszkuje aż 76% uczniów.

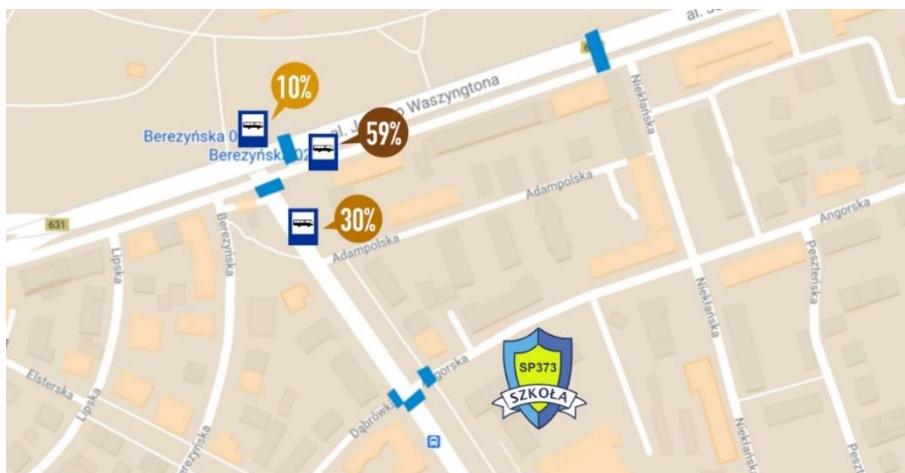
**Rysunek 10. Zestawienie przystanków podczas zwyczajowego powrotu ze szkoły do domu (SP 373)**

**Przystanki, z których zazwyczaj korzystają uczniowie wracający komunikacją miejską**

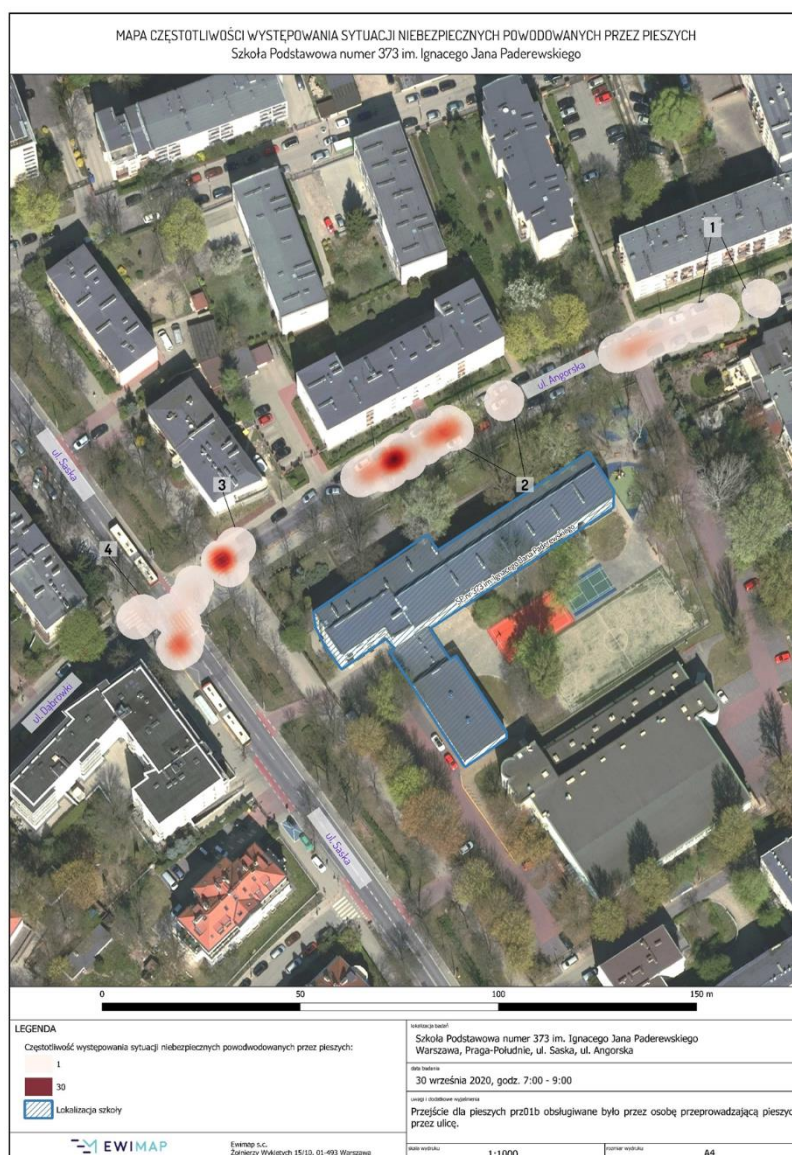
Miejscem w którym piesi oraz rowerowi użytkownicy przestrzeni publicznej najczęściej narażają się swoim zachowaniem na niebezpieczeństwo jest rejon wejścia do szkoły przy ul. Angorskiej, gdzie dochodziło do przechodzenia przez ulicę w miejscu niedozwolonym i przechodzenie przez ulicę zza samochodu (64 przypadki), a także wysiadania z samochodu na ulicę (27 przypadków). Przechodzenie przez ulicę w miejscu niedozwolonym oraz przechodzenie przez ulicę zza samochodu jest także nagminne na ulicy Angorskiej (przy wjeździe na parking znajdujący się na terenie szkoły) oraz w rejonie skrzyżowania z ulicą Saską.

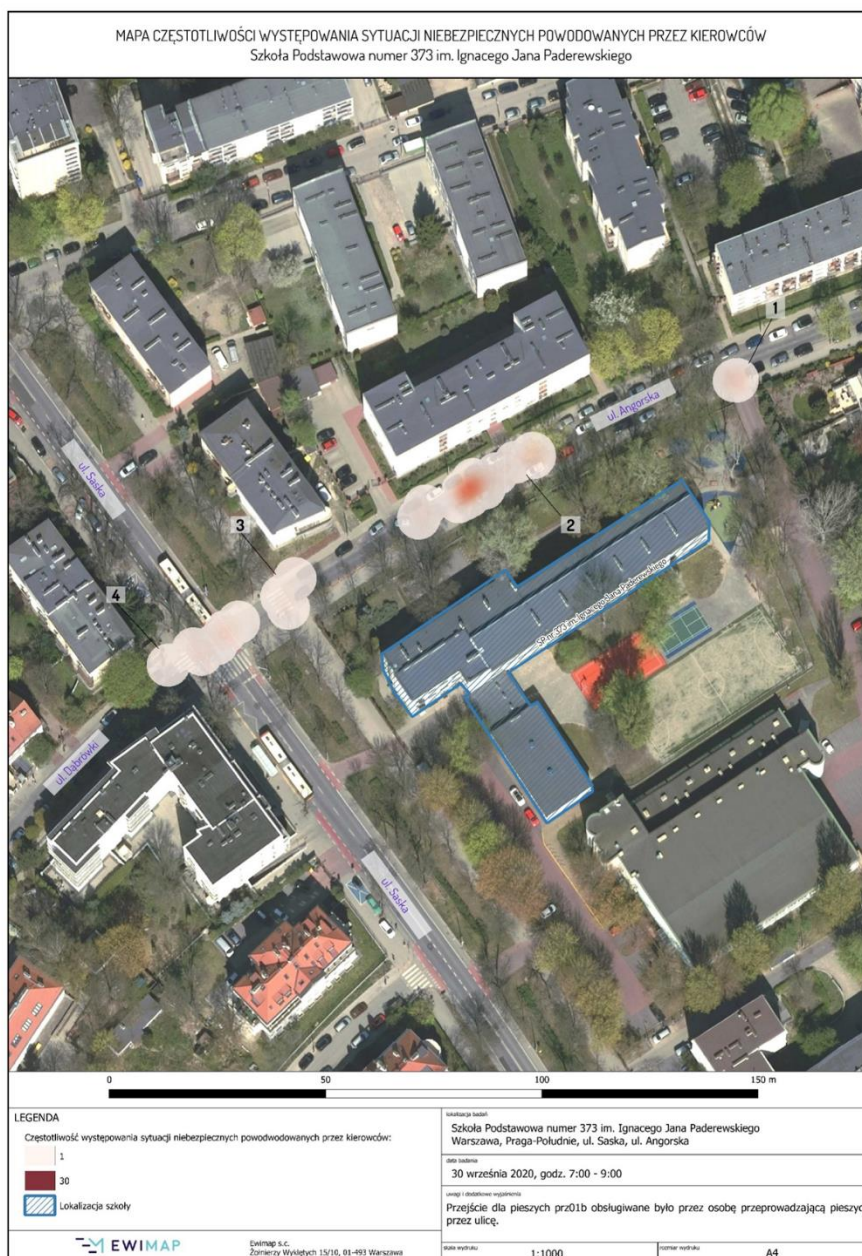
Miejsca wystąpienia zachowań kierowców, niebezpiecznych oraz potencjalnie niebezpiecznych uklasyfikowano w czterech lokalizacjach, co wraz z intensywnością ich wystąpienia przedstawiono w poniższej tabeli oraz na mapie.

Kierowcy zachowują się w sposób zagrażający bezpieczeństwu innych użytkowników przestrzeni publicznej oraz swojemu, na obszarze jezdni oraz chodnika przed wejściem do szkoły przy ul. Angorskiej. Najczęściej powtarzającym się wykroczeniem było zatrzymywanie się w miejscu niedozwolonym (30 przypadków). Zatrzymywanie się w miejscu niedozwolonym było także widoczne przy wjeździe na parking znajdujący się na terenie szkoły (5 przypadków). Z kolei w rejonie skrzyżowania ulic Angorskiej i Saskiej stwierdzone zostało zawracanie w miejscu niedozwolonym (6 przypadków)

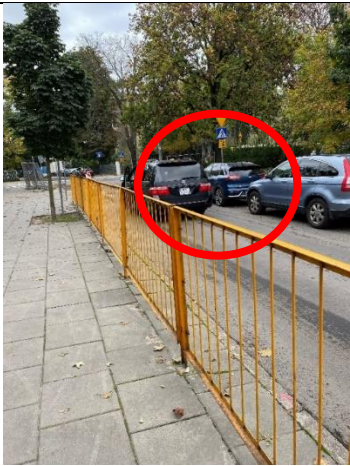
| <p><b>Zatrzymywanie i wychodzenie z pojazdu na jezdni</b></p> | |

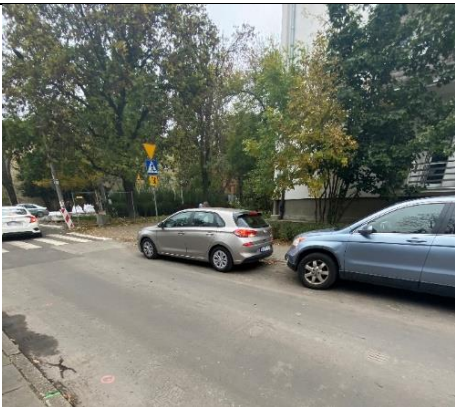
| <p><b>Zatrzymanie pojazdu przed przejściem dla pieszych i wysadzenie dziecka</b></p> | |

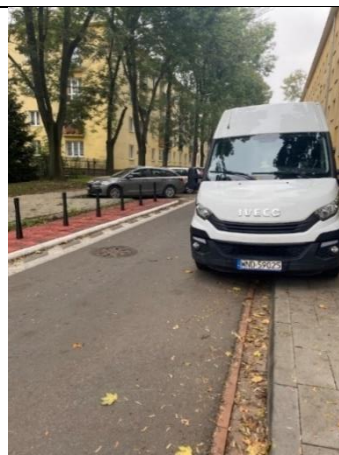
**Ograniczenie widoczności poprzez nieprawidłowe  
parkowanie w okolicy skrzyżowań**

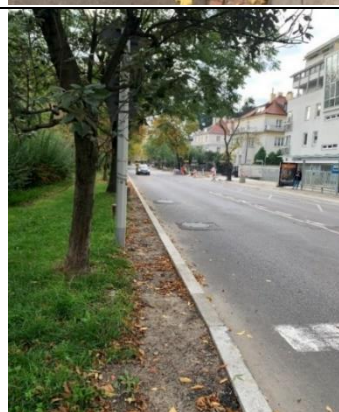
**Liczne remonty w pobliżu szkoły**
