## **Droga na szóstkę:** Ocena bezpieczeństwa ruchu drogowego wokół wybranych szkół podstawowych

### **Raport końcowy** **Szkoła podstawowa nr 41**

Nr umowy: **ZDM/UM/DZP/62/PN/54/20**

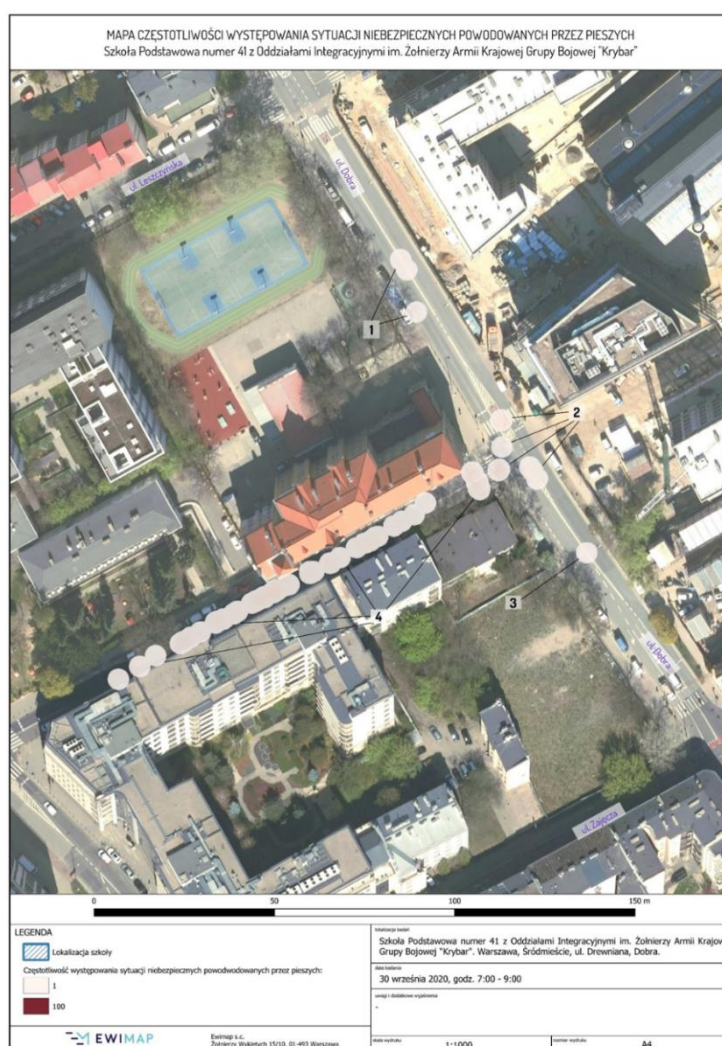
Miejszem w którym piesi oraz rowerowi użytkownicy przestrzeni publicznej najczęściej narażają się swoim zachowaniem na niebezpieczeństwo jest ulica Drewniana, przy której zlokalizowane jest wejście główne do szkoły oraz rejon skrzyżowania i przejścia dla pieszych ul. Dobrej/Drewnianej, to tutaj doszło do przechodzenia przez ulicę w miejscu niedozwolonym oraz przechodzenia przez ulicę zza samochodu przez aż 74 osoby w ciągu dwóch godzin pomiaru.

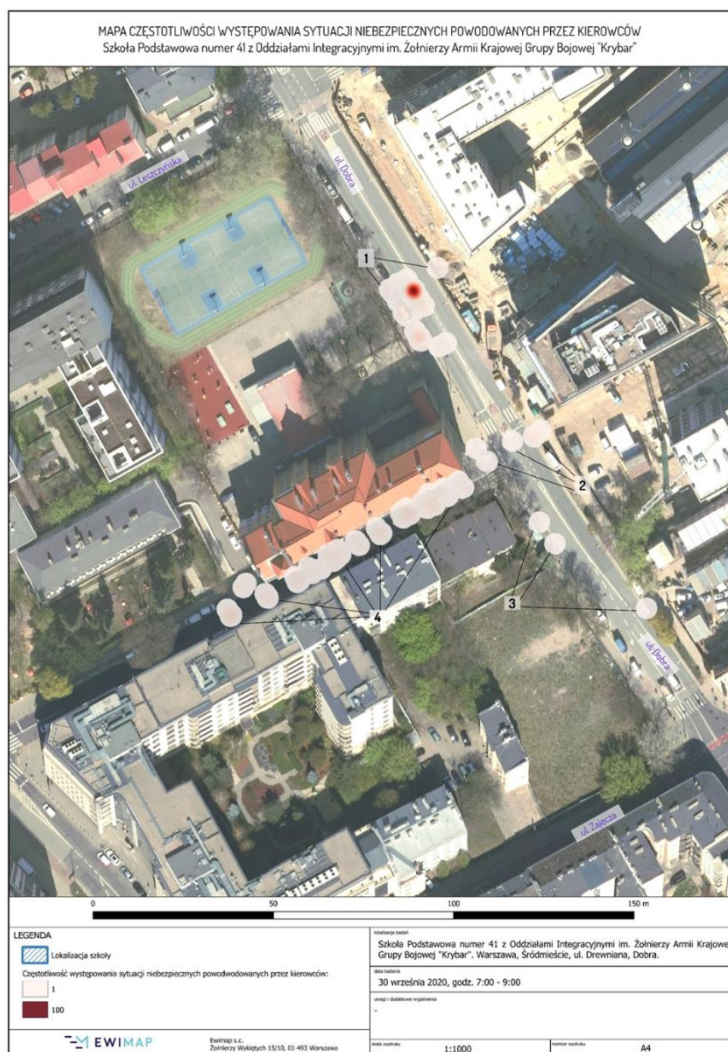
Podobnie jak w przypadku obserwacji zachowań pieszych oraz rowerzystów, kierowcy zachowują się w sposób zagrażający bezpieczeństwo innych użytkowników przestrzeni publicznej oraz sobie. Do największej liczby zachowań niebezpiecznych dochodziło na ulicy Dobrej, na obszarze pomiędzy skrzyżowaniem a ulicą Leszczyńską, gdzie aż 54 pojazdów zatrzymywało się w miejscu gdzie niedozwolony jest ten manewr, natomiast aż 136 kierowców omijało zatrzymany pojazd sprawiając przy tym zagrożenie dla innych uczestników ruchu. Drugim miejscem, gdzie dochodziło do ogromnej liczby niebezpiecznych zachowań jest obszar przy szkole – ul. Drewniana, gdzie 68 razy dochodziło do omijania zatrzymanego pojazdu, a 25 razy pojazdy zatrzymywały się w miejscu niedozwolonym. Tak ogromna liczba zachowań niebezpiecznych miała miejsce w przeciągu tylko dwóch godzin pomiaru.

Najwięcej niebezpiecznych zachowań pieszych ma miejsce w przedziale między 8:00 a 8:15 oraz 8:30 a 8:45, natomiast najwięcej niebezpiecznych zachowań kierowców ma miejsce między godziną 7:45 a 8:00 i 8:30 a 8:45.

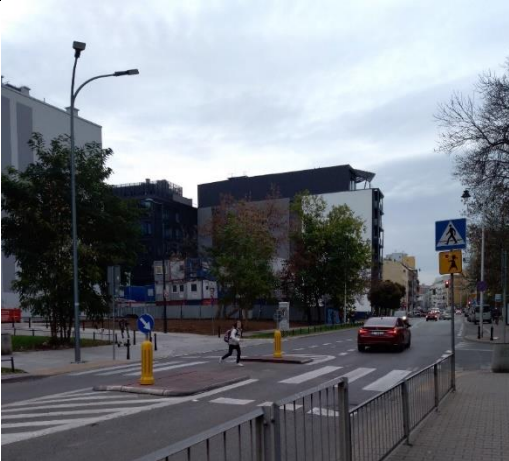
| Opis zachowania niebezpiecznego | Zdjęcie |
|---|---|
| <p>przebieganie przez pasy z powodu pośpiechu</p> | |

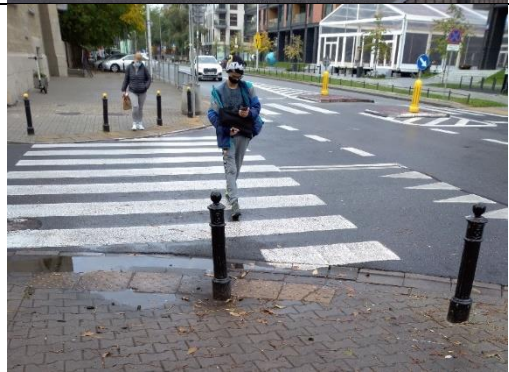
| Opis zachowania niebezpiecznego | Zdjęcie |
|---|---|
| <p>przechodzenie przez pasy i jednocześnie używanie telefonu</p> | |

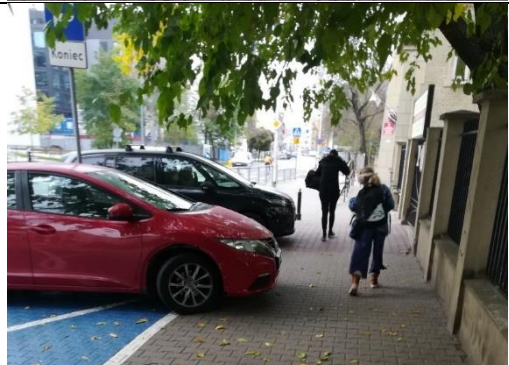
| Opis zachowania niebezpiecznego | Zdjęcie |
|---|---|
| <p>zastawianie bramy wjazdowej do szkoły przy ul. Dobrej oznaczonej znakiem B-1 zakaz ruchu oraz nieuprawione parkowanie na miejscach dla osób niepełnosprawnych, co uniemożliwi im dotarcie do szkoły lub narazi na niebezpieczeństwo wysiadania w miejscach do tego nieprzystosowanych</p> | |

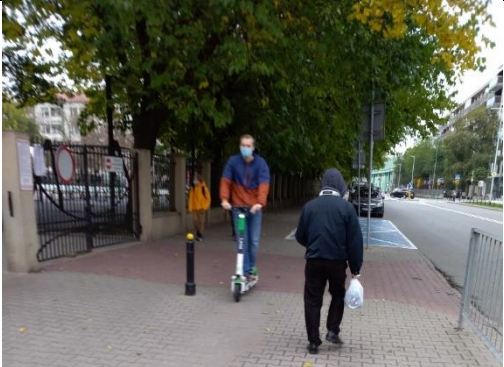
| Opis zachowania niebezpiecznego | Zdjęcie |
|---|---|
| <p>użytkownicy rowerów oraz hulajnóg elektrycznych jeżdżący po chodnikach</p> | |

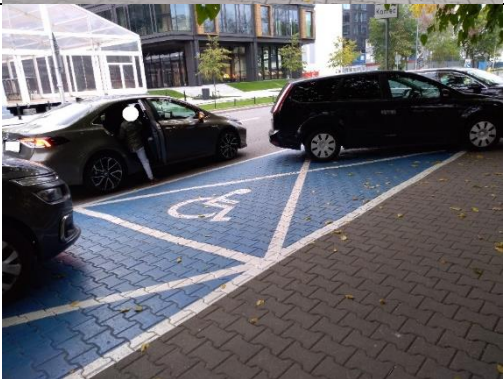
| Opis zachowania niebezpiecznego | Zdjęcie |
|---|---|
| <p>niezgodne z prawem parkowanie/zastawianie zaparkowanych pojazdów</p> | |

| Lokalizacja | Istota problemu | Analiza wskazująca na problem | Rekomendacje | Źródło rekomendacji | Efekt |
|---|---|---|---|---|---|
| ul. Zajęcza na odcinku Dobra - Topiel | <p>Problemem obszaru jest parkowanie kierowców w miejscach niedozwolonych – za znakiem zakaz zatrzymywania się. Parkowanie na chodniku zabezpieczonym słupkami – nie zidentyfikowano miejsca wjazdu pojazdu. – u. Zajęcza wlot północny na skrzyżowaniu z ul. Dobrą. Wytarte oznakowanie P-23 (rower) na pasie rowerowym. Uszkodzone ogrodzenie, powyrywane nity – niebezpieczeństwo przy silnym wietrze. Znaki ustawione na środku chodnika, pochylone, przysłonięte zielenią, oznakowanie niezgodne z przepisami ruchu drogowego.</p> | <ul style="list-style-type: none"> <li>Audyt BRD</li> </ul> | <ul style="list-style-type: none"> <li>Zastosowanie dedykowanego dla przejść pieszych oświetlenia ulicznego.</li> <li>Skuteczne zabezpieczenie chodnika przed parkowaniem.</li> <li>Usunięcie wad i usterek wskazanych w audycie BRD.</li> </ul> | <ul style="list-style-type: none"> <li>Audyt BRD</li> </ul> | <p>Poprawa bezpieczeństwa niechronionych uczestników ruchu. Poprawa jakości i estetyki przestrzeni.</p> |
