FORMULARZ AUDYTU BRD		Arkusz 1
Audytor	Marcin Budzyński	
Data, Godzina	18.07.2020 00:00	
Pogoda	Słonecznie

METRYKA WEDŁUG INWENTARYZACJI			
NR PRZEJŚCIA	10098		
DZIELNICA	Rembertów	KATEGORIA	Wojewódzka
ULICA	Marsa	LICZBA PASÓW	2
SKRZYŻOWANIE ZJAZD	przystanek „Marsa-Las”		
OPIS	przez Marsa

FORMULARZ AUDYTU BRD		Arkusz 2
NR PRZEJŚCIA	10098

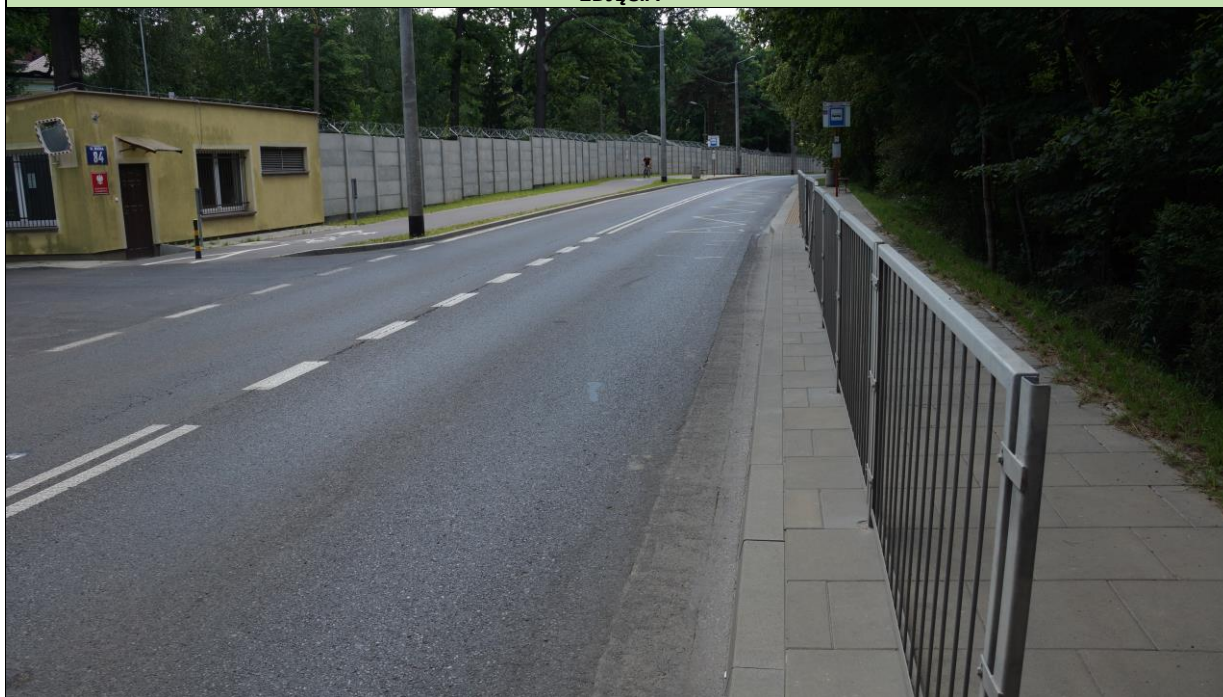
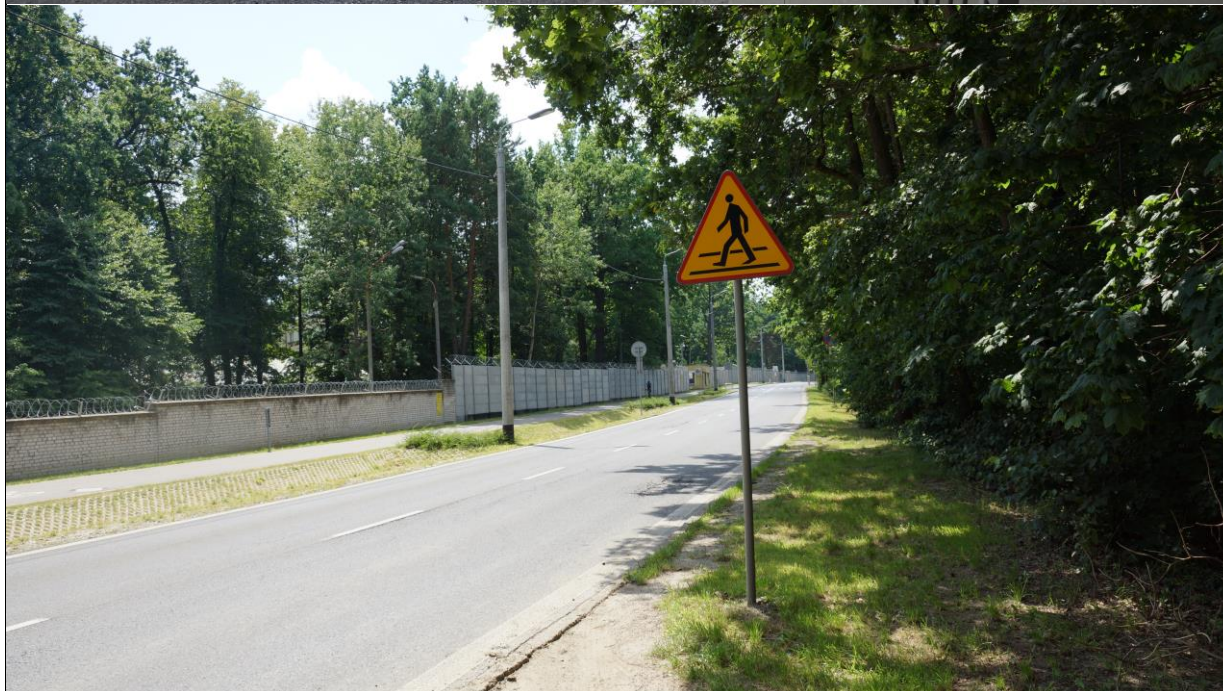
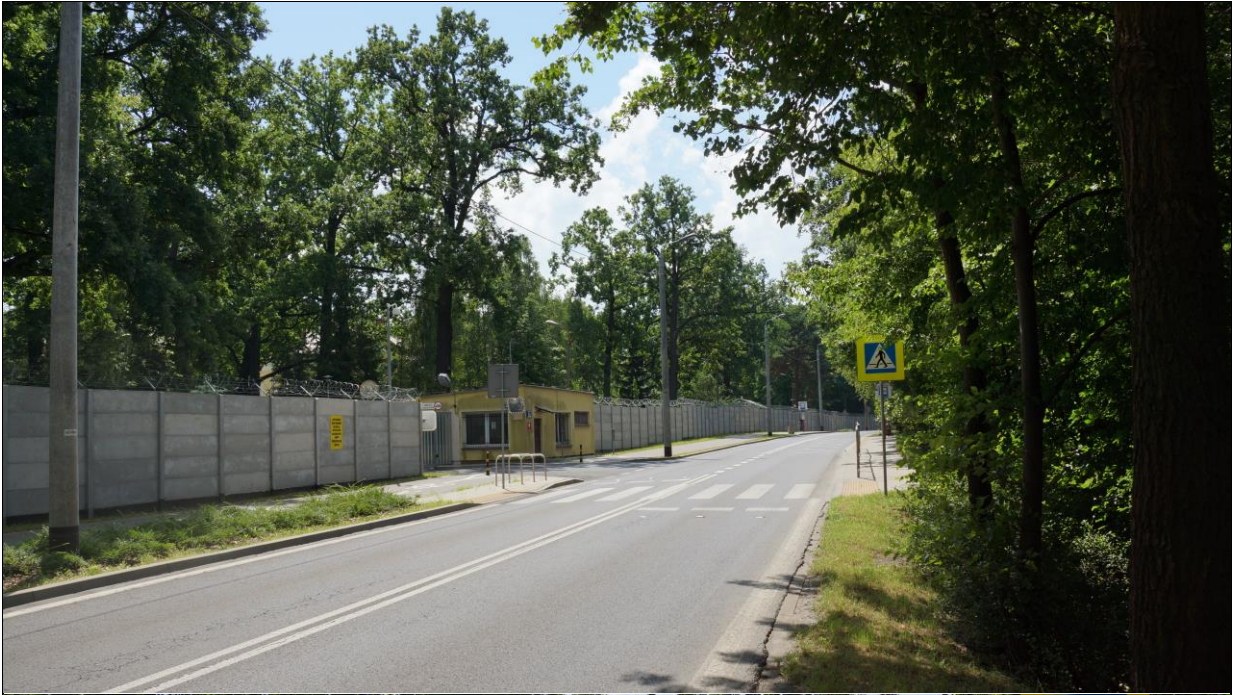
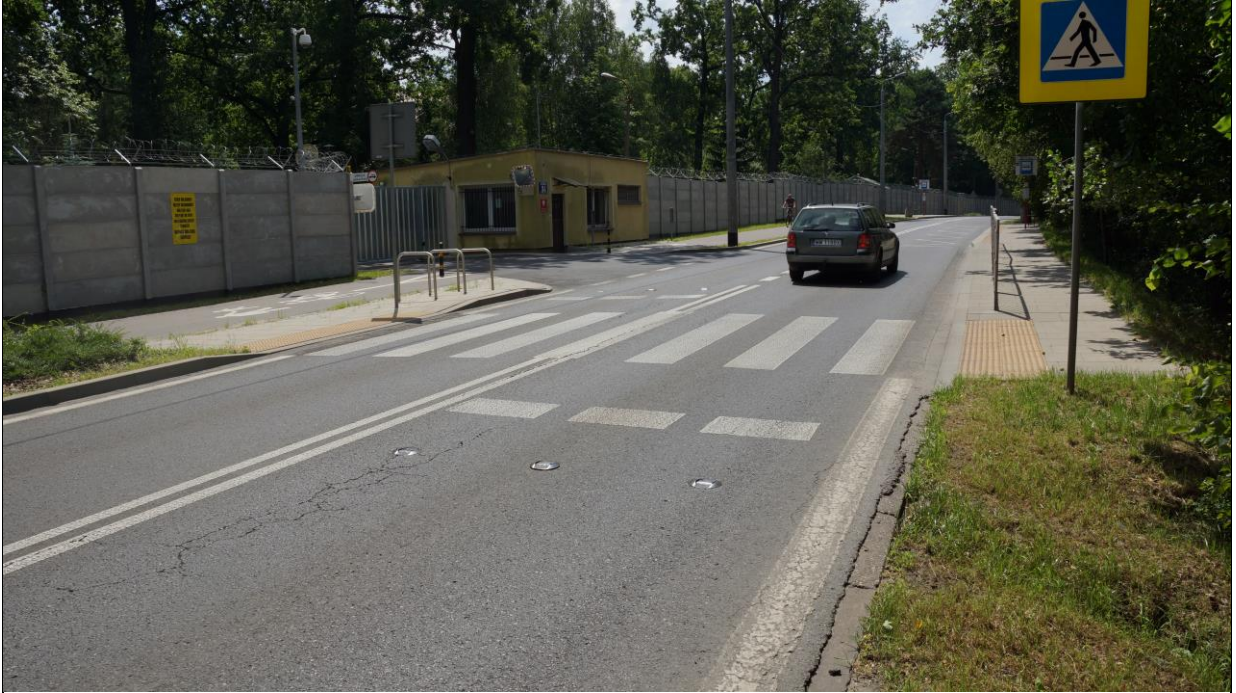
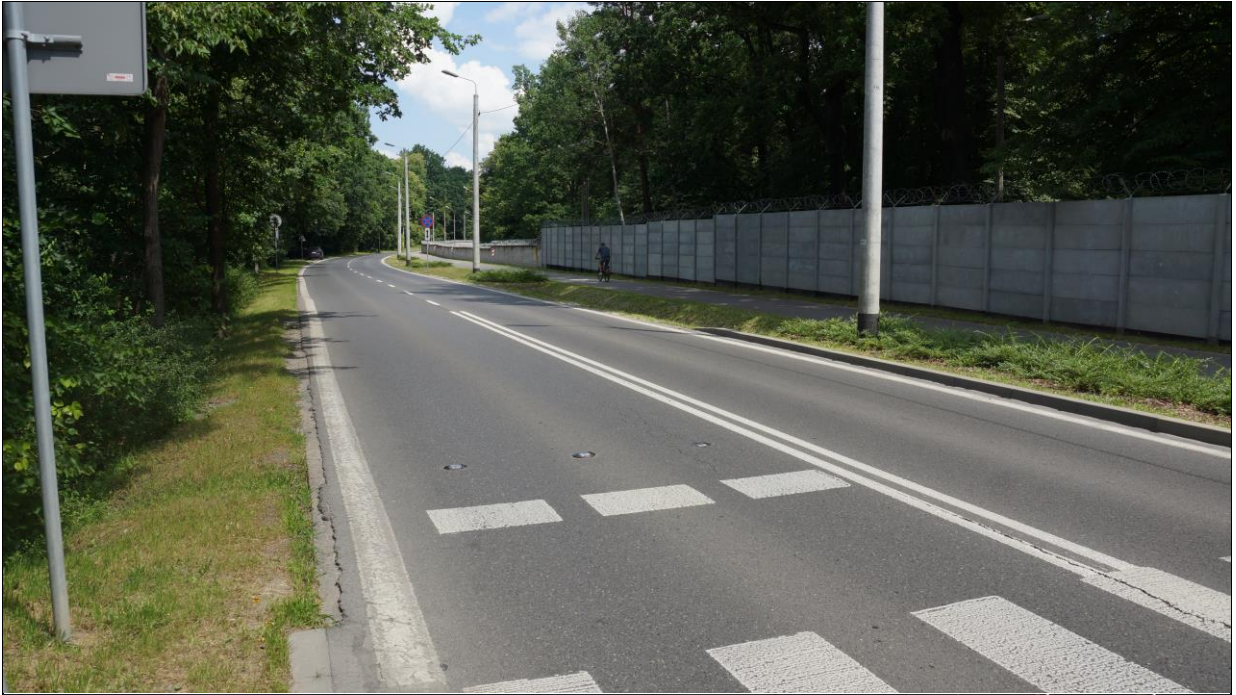
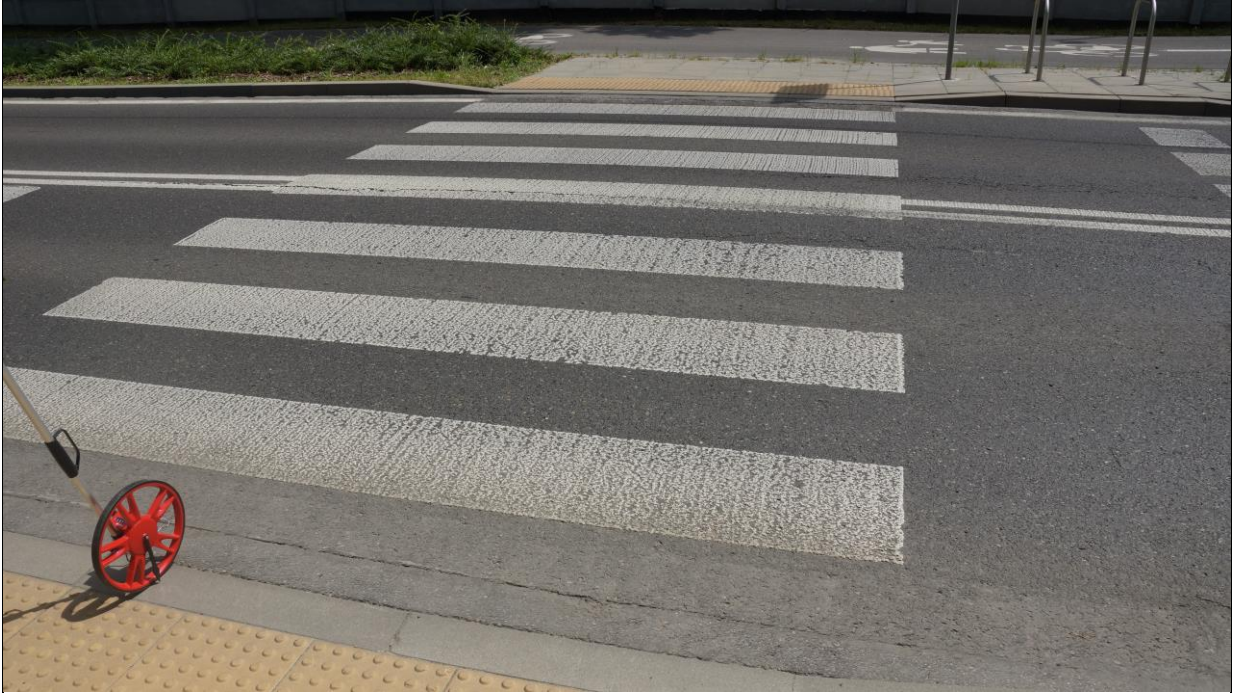
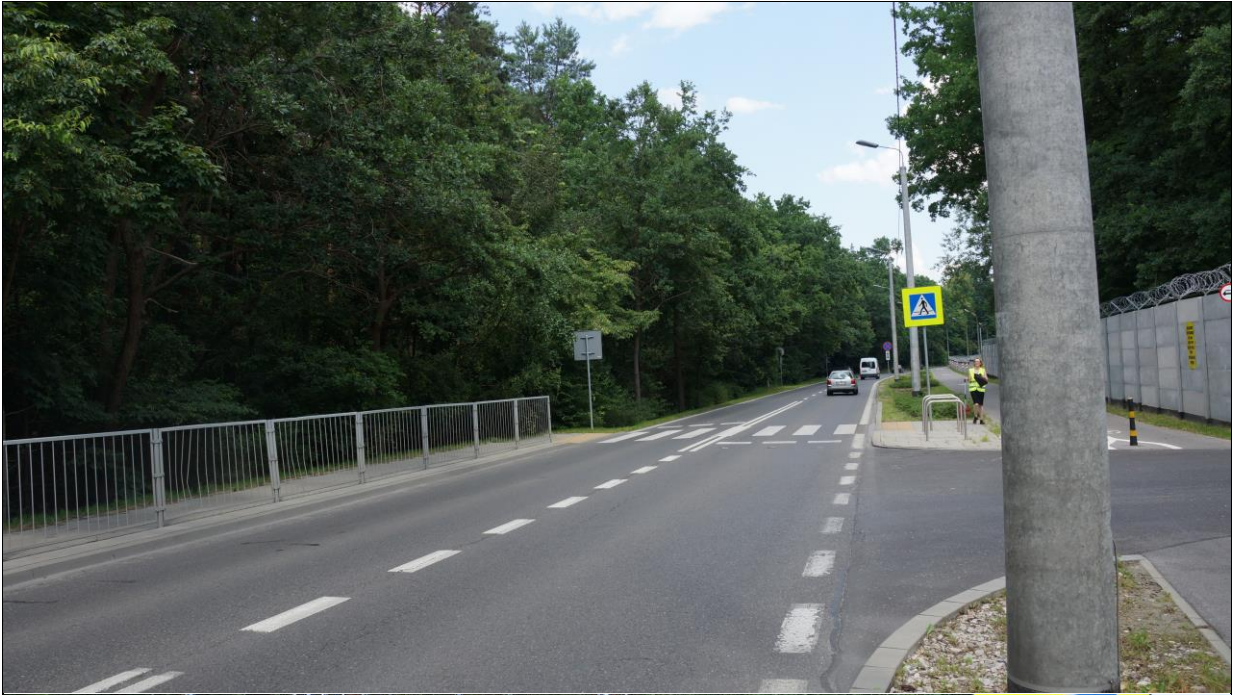
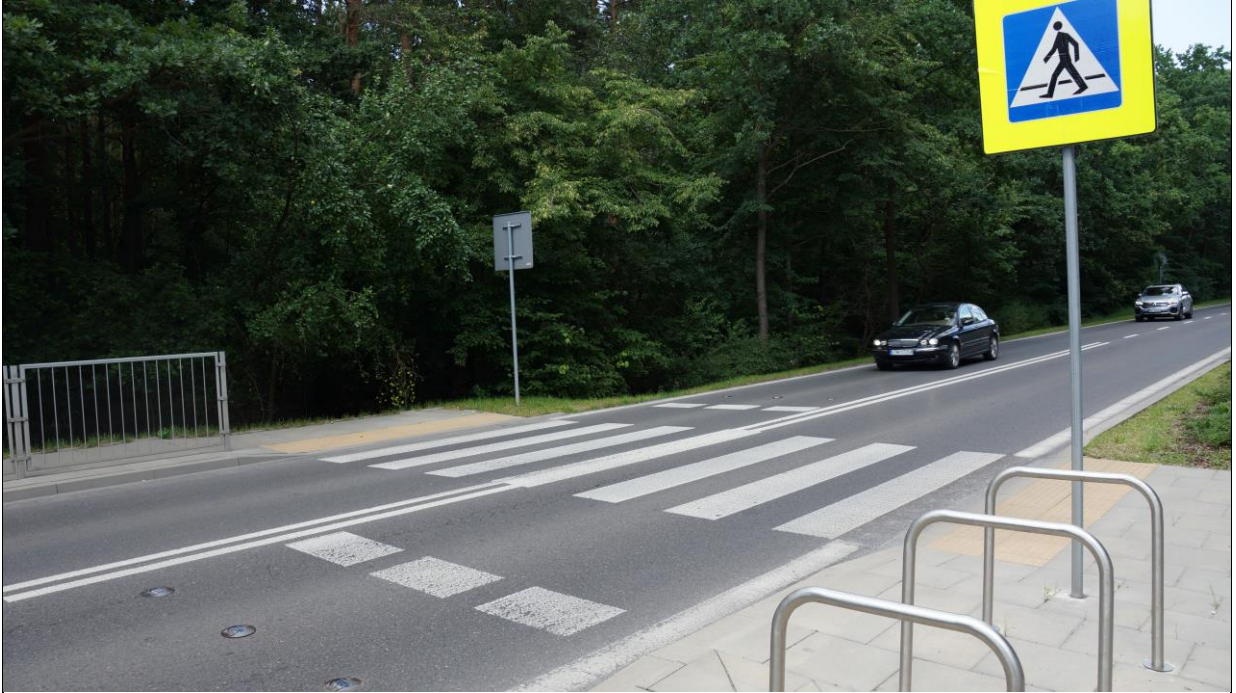
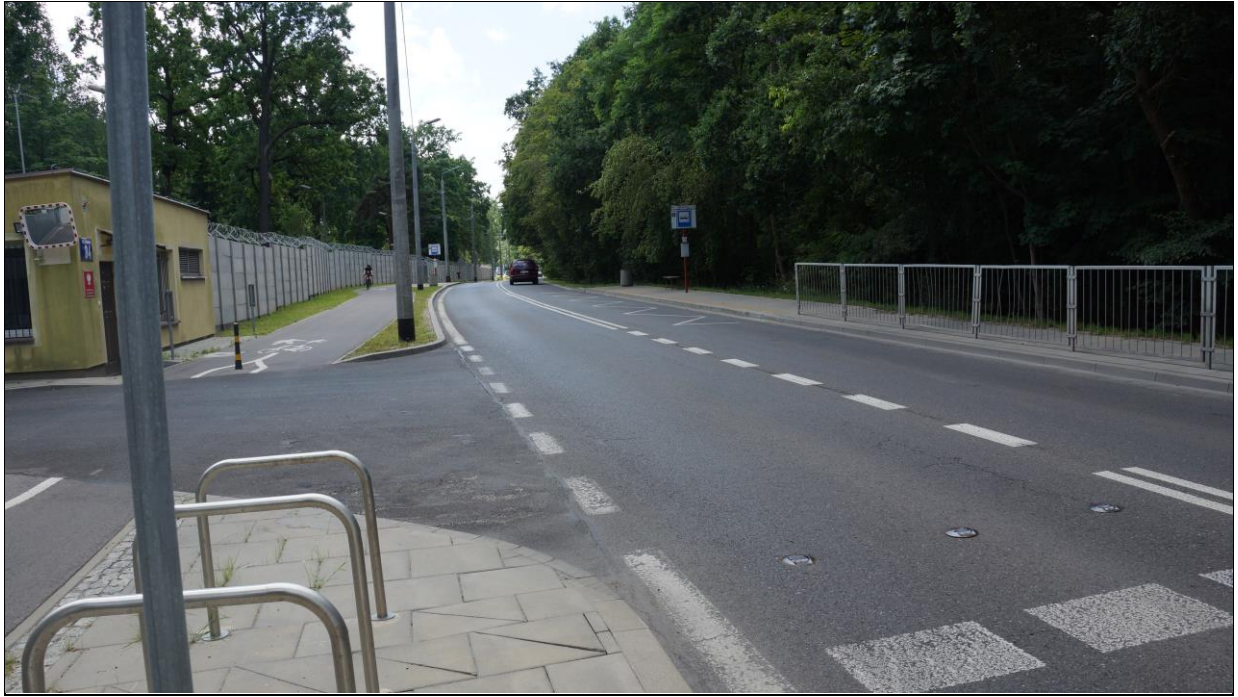
ZDJĘCIA

Przejście przez wlot drogi nadrzędnej, jednojezdniowej, dwukierunkowej.

Bardzo wysoka prędkość w rejonie przejścia. Obszar peryferyjny, brak jakichkolwiek elementów uspokojenia ruchu, sprzyjają wysokiej prędkości, znacznie przekraczającej dopuszczony limit. Wiąże się to z ryzykiem najechania na pieszego i bardzo dużą ciężkością wypadków. Pieszy przy wysokiej prędkości pojazdów może niewłaściwie ocenić odległość i wejść na przejście, a jednocześnie kierowca może nie zdążyć wyhamować przed pieszym.

Ograniczenie widoczności przez przystanki autobusowe. Stojący autobus na przystanku za przejściem, ogranicza znacząco widoczność w obrębie przejścia, i generuje ryzyko wejścia na jezdnię pod jadący z przeciwnego kierunku pojazd. Ograniczenia widoczności mogą powodować bardzo groźne w skutkach sytuacje na drodze. Kierujący zbliżający się do przejścia muszą mieć możliwość obserwacji potoków ruchu. Kierowca powinien dostosować swoją prędkość, aby zatrzymać się w przypadku, gdy pieszy wkroczy na przejście dla pieszych. Pieszy natomiast powinien upewnić się, że może przekraczać przejścia dla pieszych. W sytuacji, gdy występują ograniczenia widoczności przez autobus stojący blisko przejścia, kierowca i pieszy nie są w stanie dostosować dynamiki ruchu i upewnić się co do możliwości dalszego przemieszczania. Pieszy widząc przejście dla pieszych ma wrażenie, że jest bezpieczny i często wkracza na jezdnię, natomiast kierujący nie mając szans na dostrzeżenie pieszych z odpowiednim wyprzedzeniem, są zaskakiwani i może okazać się, że ich prędkość jest zbyt duża aby bezpiecznie zatrzymać pojazd. W połączeniu z bardzo wysoką prędkością pojazdów w rejonie przejścia zwiększa to jeszcze bardziej ryzyko wystąpienia bardzo poważnych w skutkach najechań na pieszego.

Niechroniony pieszy na krawędzi przejścia (przy jednej krawędzi). W obrębie przejścia brak jest wyniesionych ponad nawierzchnię jezdni krawężników. Pieszy oczekując na krawędzi jezdni, nie ma żadnego zabezpieczenia w przypadku nawet drobnego błędu kierowcy, polegającego na zjechaniu kołem z pasa ruchu. Skutkiem tego może być najechanie na pieszego, często z dużą prędkością.

Przed przejściem zlokalizowano stojaki rowerowe. Zaparkowane rowery mogą ograniczyć widoczność dzieci.

Zastosować elementy uspokojenia ruchu – wyspa azylu.

Odsunąć przystanki autobusowe od przejścia lub wykonać zatoki.

Wykonać wyniesienie chodnika (opaski) na krawędzi jezdni przed przejściem.

Zmienić lokalizację stojaków rowerowych.
