FORMULARZ AUDYTU BRD		Arkusz 1
Audytor	Wojciech Kustra	
Data, Godzina	05.06.2020 12:00	
Pogoda	Zachmurzenie: Częściowe

METRYKA WEDŁUG INWENTARYZACJI			
NR PRZEJŚCIA	10152		
DZIELNICA	Białołęka	KATEGORIA	Powiatowa
ULICA	Białołęcka	LICZBA PASÓW	3
SKRZYŻOWANIE ZJAZD	Daniszewska		
OPIS	przez Białołęcką

Przeście dla pieszych przez ulicę Białotęcką (kategoria drogi: powiatowa), na skrzyżowaniu Białotęcka – Daniszewska.

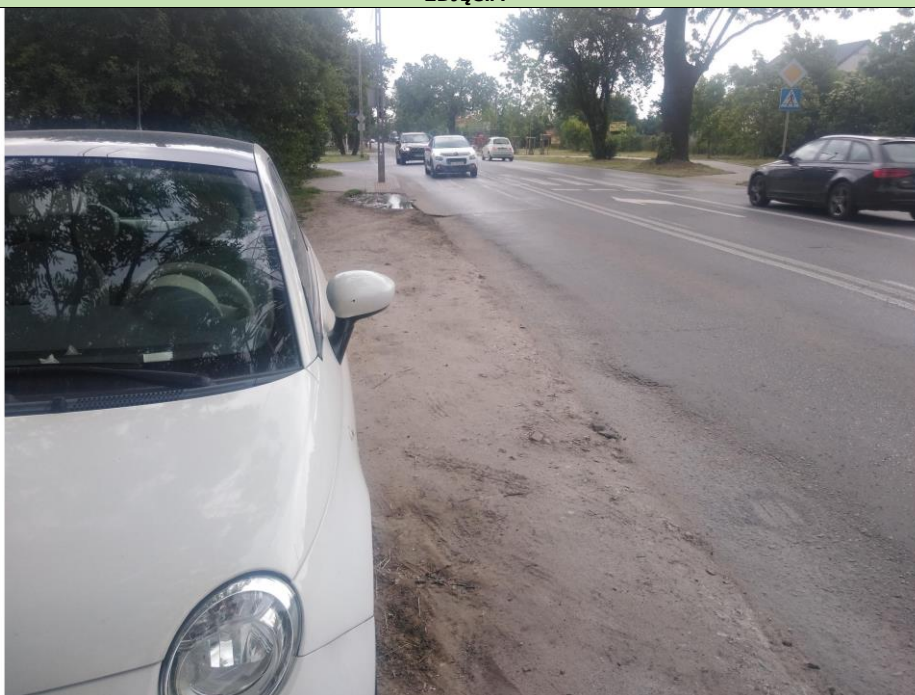
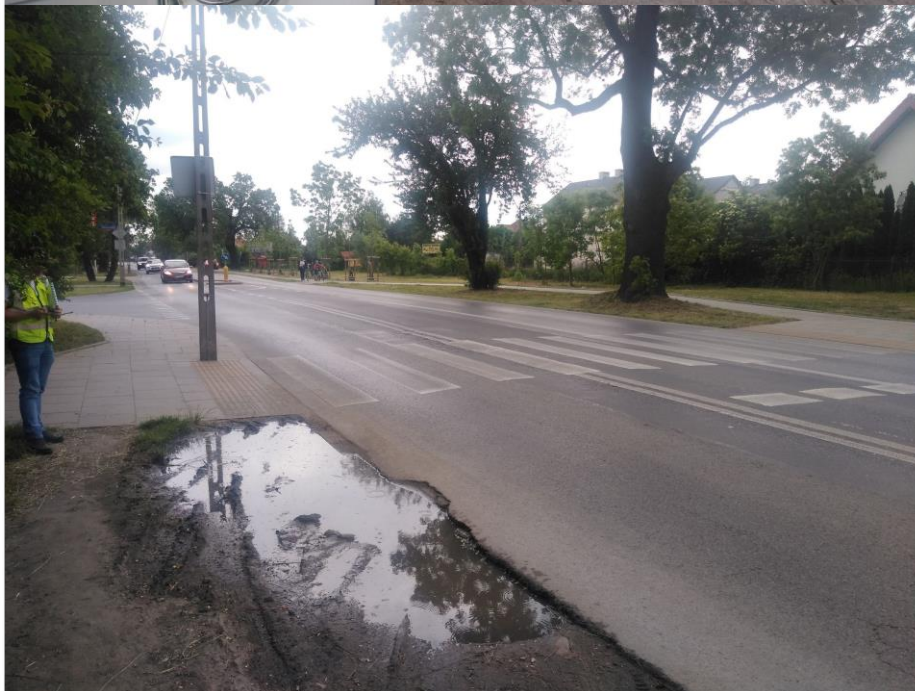
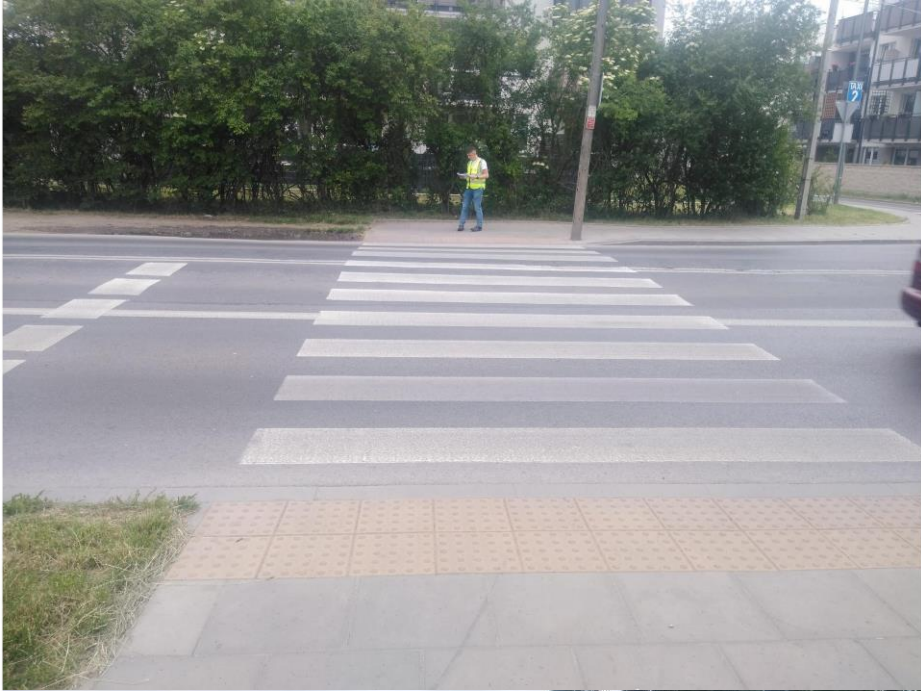
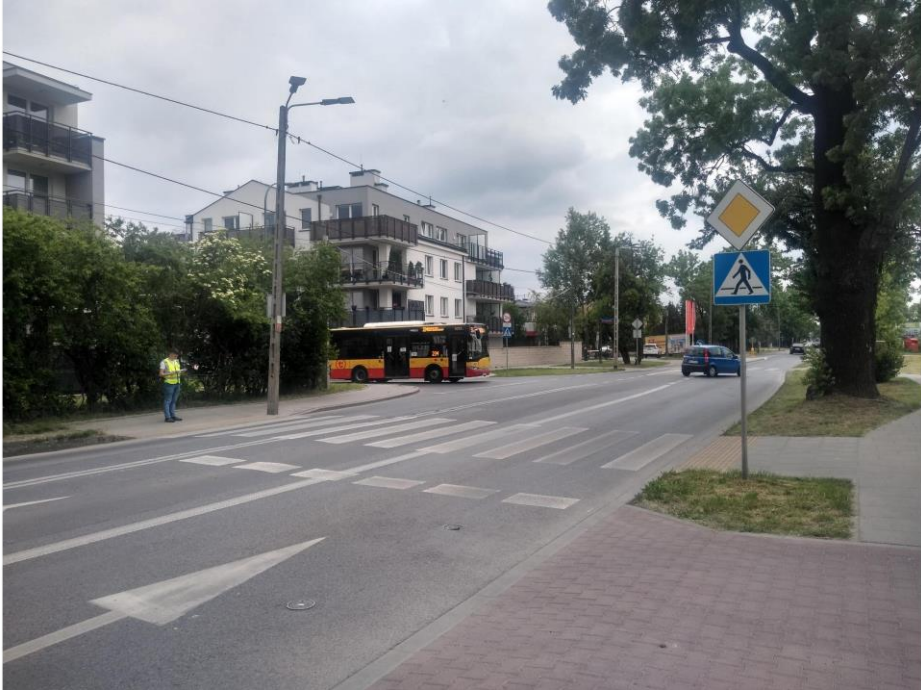
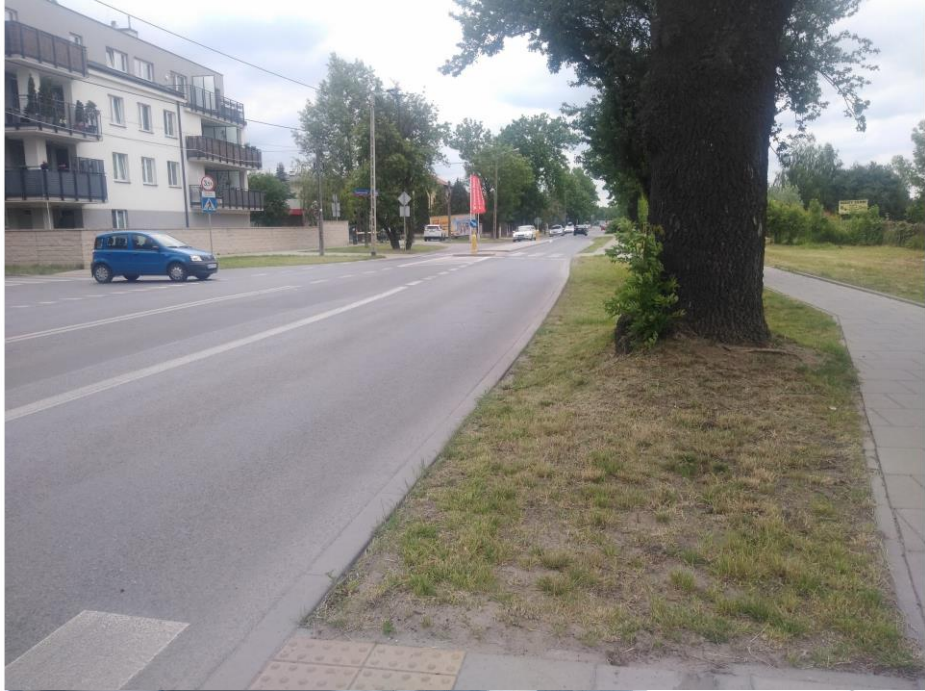
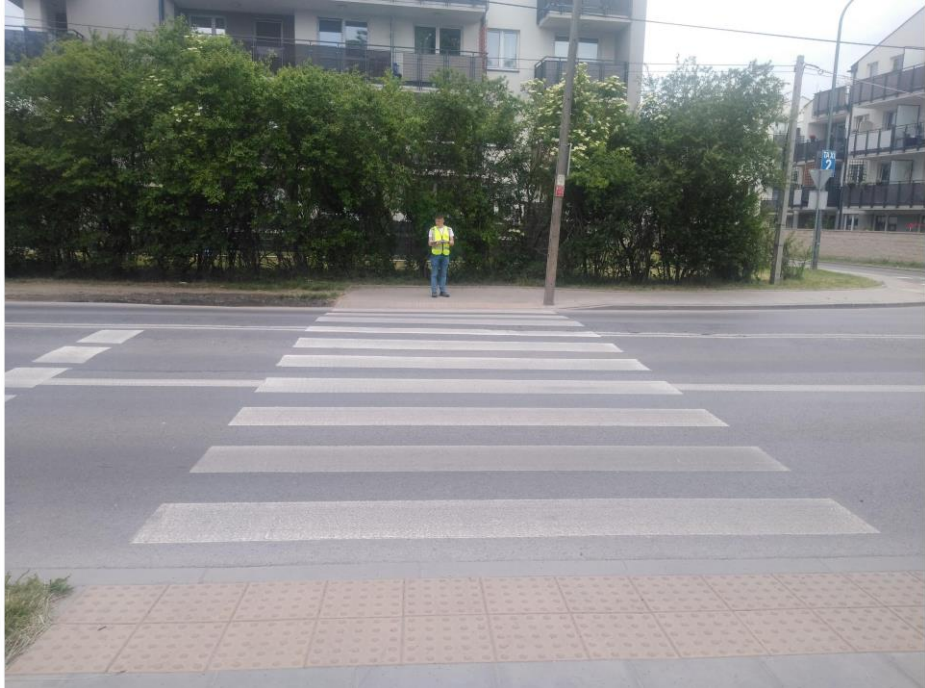
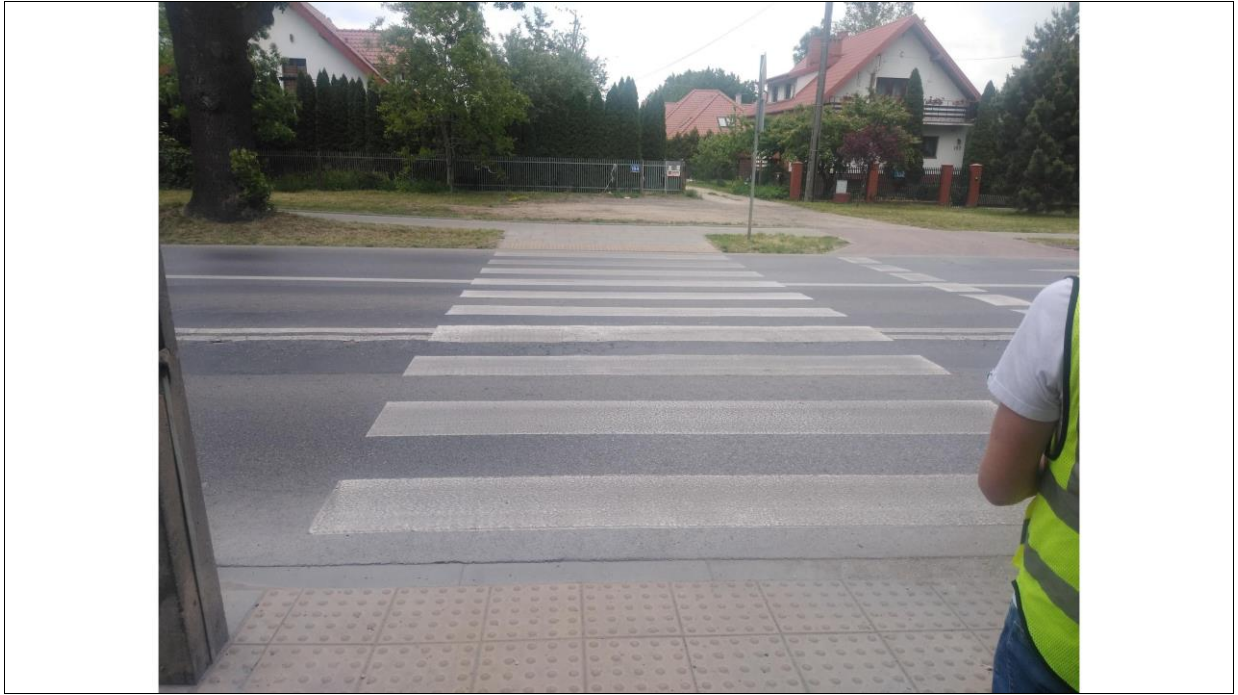
ZDJĘCIA

Oceniono, że w obszarze przejścia występuje znaczna prędkość pojazdów. W przypadku zdarzenia z udziałem pieszych może to prowadzić do bardzo groźnych skutków.

Przeście dla pieszych jest zbyt długie. Jezdnia ma trzy pasy, po 3 m każdy, łącznie przeście ma długość 9 m. Stosowanie takich szerokości bez wyspy azylu powoduje zjawisko wystawienia pieszego na ryzyko na długim odcinku (przez długi czas) podczas przechodzenia pieszego przez przeście. Zagrożenie te jest zbędne i niczym nieuzasadnione.

W bezpośrednim sąsiedztwie przejścia został zlokalizowany słup energetyczny, który może powodować ograniczenia widoczności. Kierowcy zbliżający się do przejścia dla pieszych, muszą mieć możliwość dostrzegania pieszych zbliżających się do przejścia i jednocześnie piesi muszą mieć możliwość obserwacji potoków ruchu. Kierowca oraz pieszy mają swoje prawa i obowiązki. Kierowca powinien dostosować swą prędkość, aby zatrzymać się w przypadku, gdy pieszy wkroczy na przeście dla pieszych. Pieszy natomiast powinien upewnić się, że może przekraczać przeście dla pieszych. W sytuacji, gdy występują ograniczenia widoczności kierowca i pieszy nie są w stanie zrealizować swoich obowiązków, w zakresie dostosowania dynamiki ruchu i upewnienia się co do możliwości dalszego przemieszczania. Pieszy widząc przeście dla pieszych ma wrażenie, że jest bezpieczny i często wkracza na jezdnię, natomiast kierujący nie mają szansy na dostrzeżenie pieszych z odpowiednim wyprzedzeniem. Użytkownicy są zaskakiwani i może okazać się, że ich prędkość jest zbyt duża, aby bezpiecznie zatrzymać pojazd.

W sąsiedztwie przejścia zidentyfikowano dużą kałużę. W przypadku intensywnego deszczu woda może zalegać w obszarze przejścia lub strefy oczekiwania.

Rekomendacja. Należy zastosować środki fizyczne i nadzoru nad prędkością zmuszające kierujących do poruszania się z prędkością 40 - 50 km/h, ustaloną na podstawie zapewnionej widoczności.

Rekomendacja. Należy skrócić drogę pieszego przez jezdnię przez likwidację pasa do skrętu w lewo lub budowę wyspy azylu.

Rekomendacja. Należy usunąć słup z obszaru pola widoczności.

Należy rozważyć likwidację tego przejścia, ponieważ w bezpośrednim sąsiedztwie jest drugi przeście z wyspą azylu dla pieszych.

Należy zapewnić poprawne odwodnienie.
