FORMULARZ AUDYTU BRD		Arkusz 1
Audytor	Wojciech Kustra	
Data, Godzina	05.06.2020 14:00	
Pogoda	Zachmurzenie: Częściowe

METRYKA WEDŁUG INWENTARYZACJI			
NR PRZEJŚCIA	10154		
DZIELNICA	Białołęka	KATEGORIA	Powiatowa
ULICA	Białołęcka	LICZBA PASÓW	2
SKRZYŻOWANIE ZJAZD	Kopijników		
OPIS	przez Kopijników

NR PRZEJŚCIA

10154

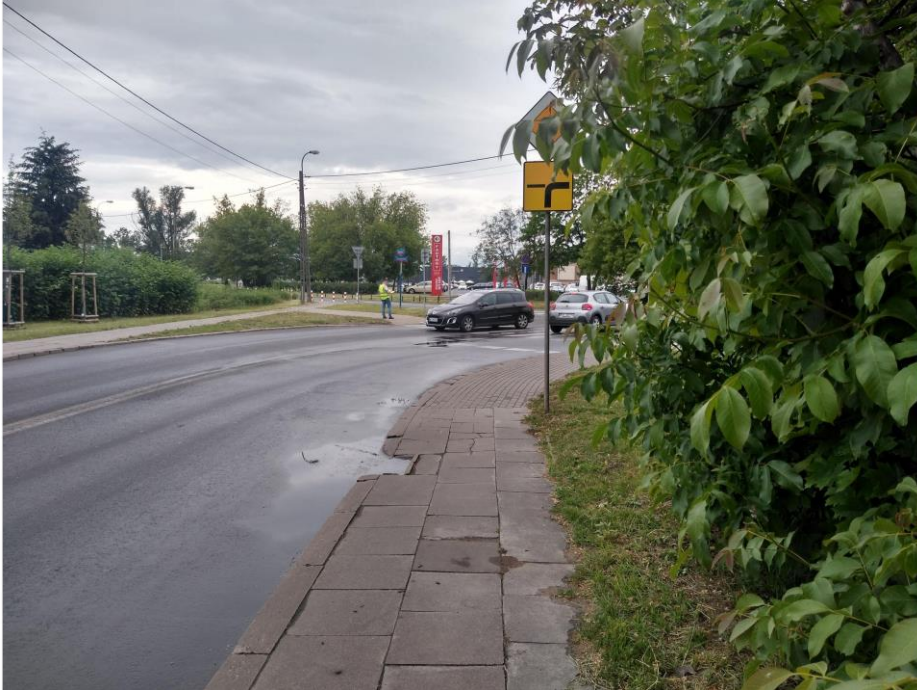
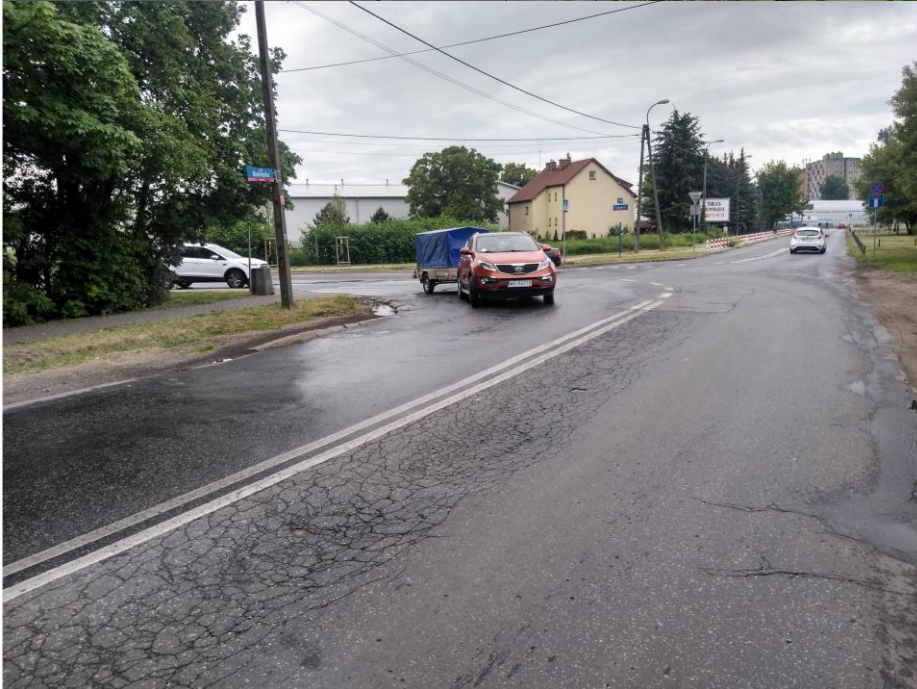
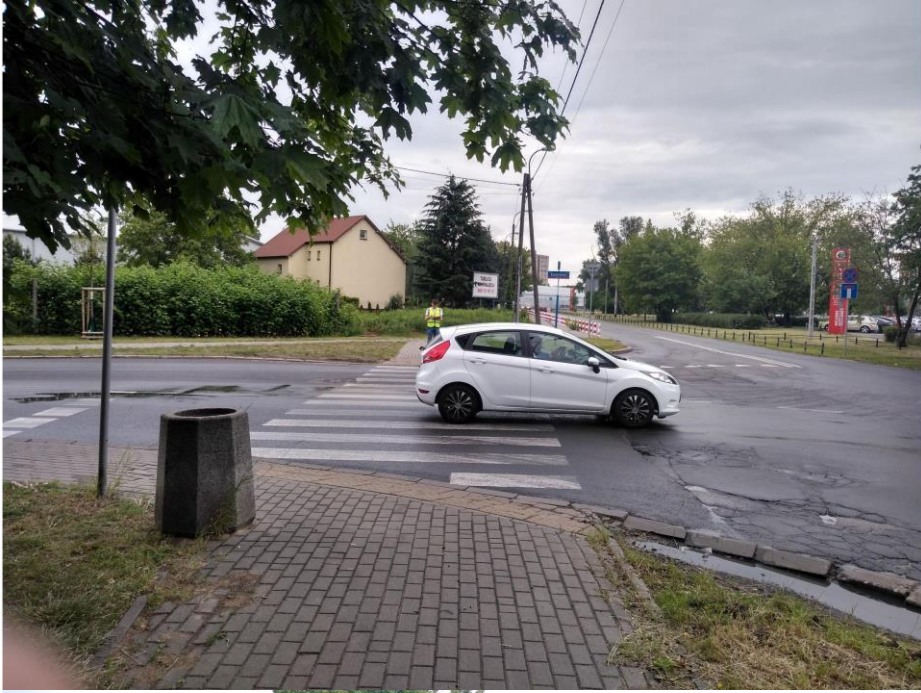
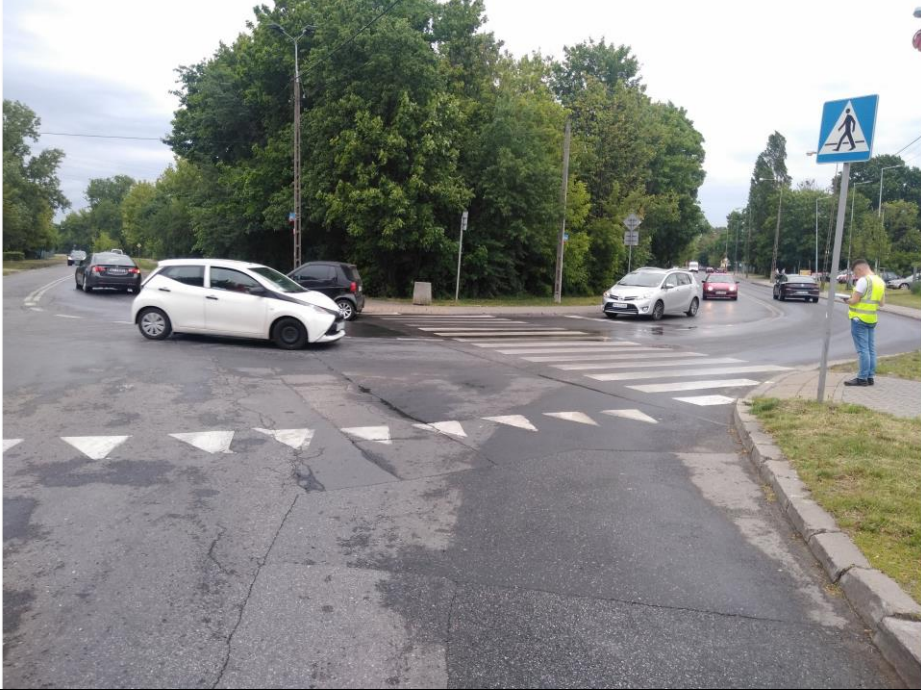
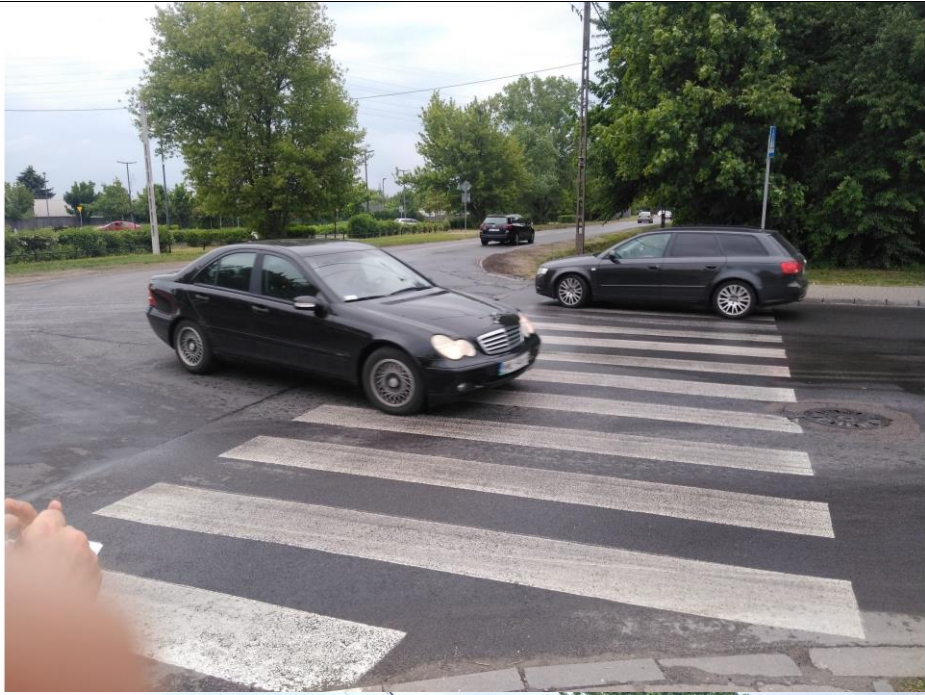
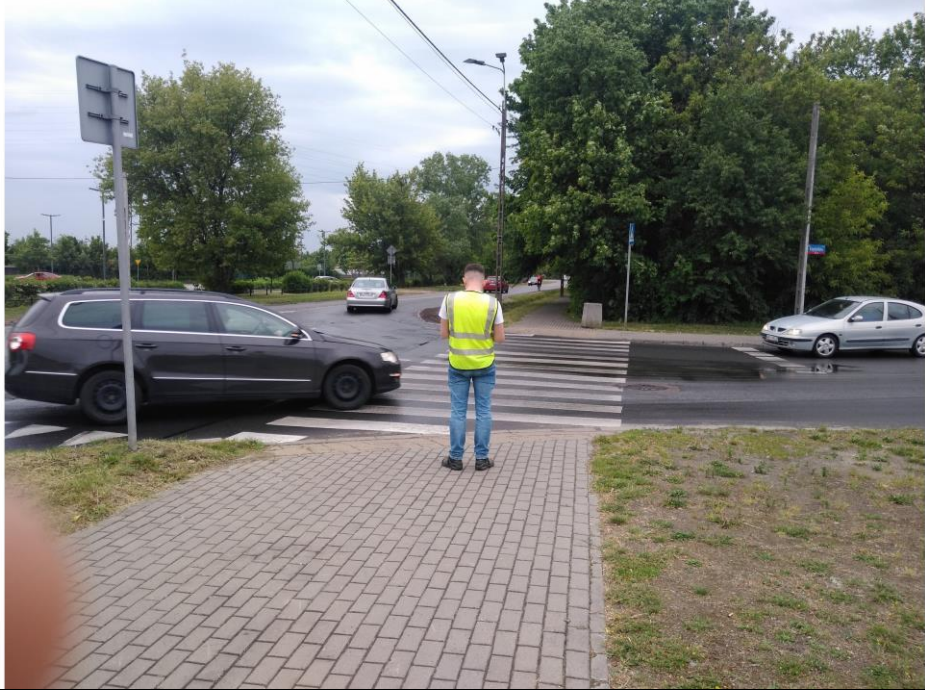
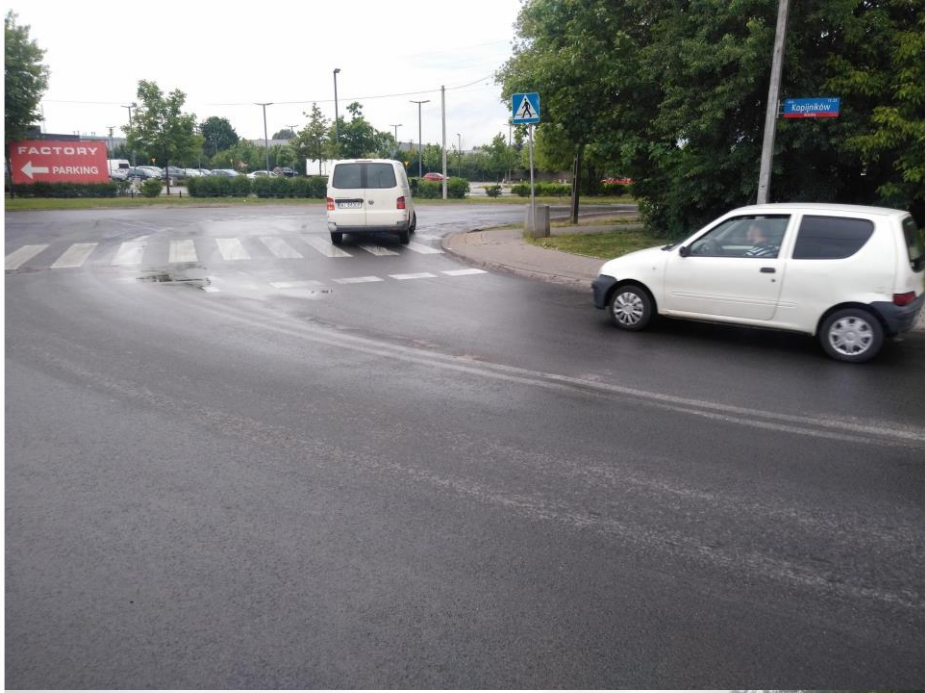
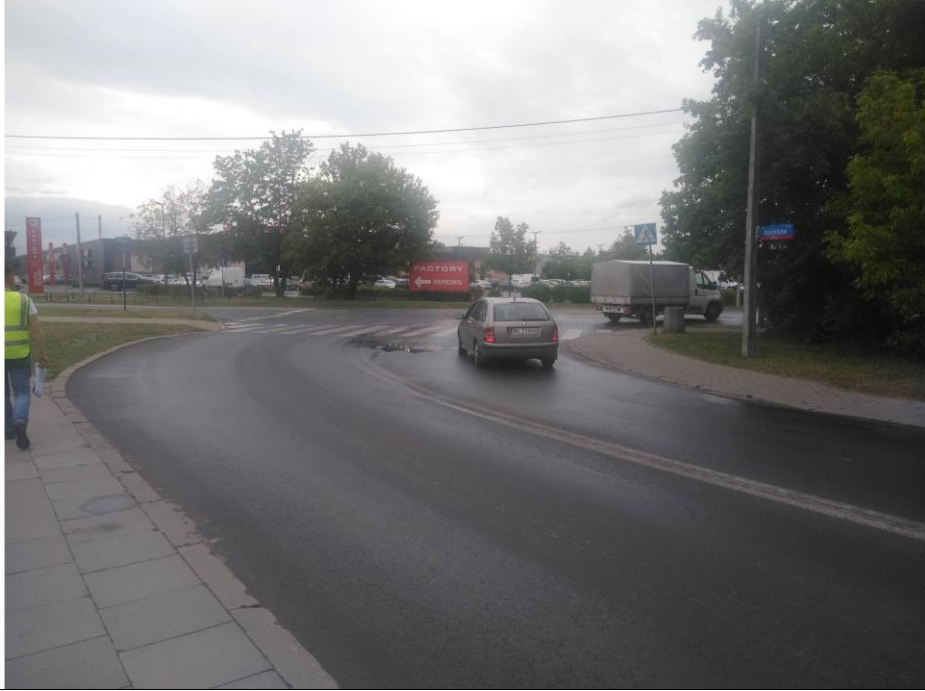
ZDJĘCIA

Pierwszym problemem jest łuk drogi w bezpośrednim sąsiedztwie przejścia. Ograniczenie widoczności przez niego powoduje, że kierowca może nie mieć czasu na reakcję w przypadku, kiedy zauważy pieszego już będącego na przejściu. Również pieszy nie jest w stanie dostrzec nadjeżdżającego pojazdu. Taka sytuacja powoduje występowanie bardzo dużych zagrożeń.

Przejście dla pieszych jest zbyt długie. Jezdnia ma dwa pasy po 6,5 m każdy, łącznie przejście ma długość 13 m. Stosowanie takich szerokości bez wyspy azylu powoduje konieczność długiego wystawienia na ryzyko podczas przechodzenia pieszego przez przejście. Zagrożenie to jest zbędne i niczym nieuzasadnione.

Rekomendacja. Należy przenieść przejście tak, żeby zostały zapewnione parametry widoczności lub przebudować skrzyżowanie.

Rekomendacja. Należy skrócić drogę pieszego przez jezdnię przez budowę wyspy azylu.

Rekomendacja. Należy rozważyć przebudowę skrzyżowania na rondo jednopasowe.
