FORMULARZ AUDYTU BRD		Arkusz 1
Audytor	Marcin Budzyński	
Data, Godzina	18.08.2016 12:55	
Pogoda	Zachmurzenie: Częściowe

METRYKA WEDŁUG INWENTARYZACJI			
NR PRZEJŚCIA	1164		
DZIELNICA	Ochota	KATEGORIA	Ochota
ULICA	Grójecka	LICZBA PASÓW	3
SKRZYŻOWANIE ZJAZD	Racławicka		
OPIS	przez Grójecką, jezdnia W

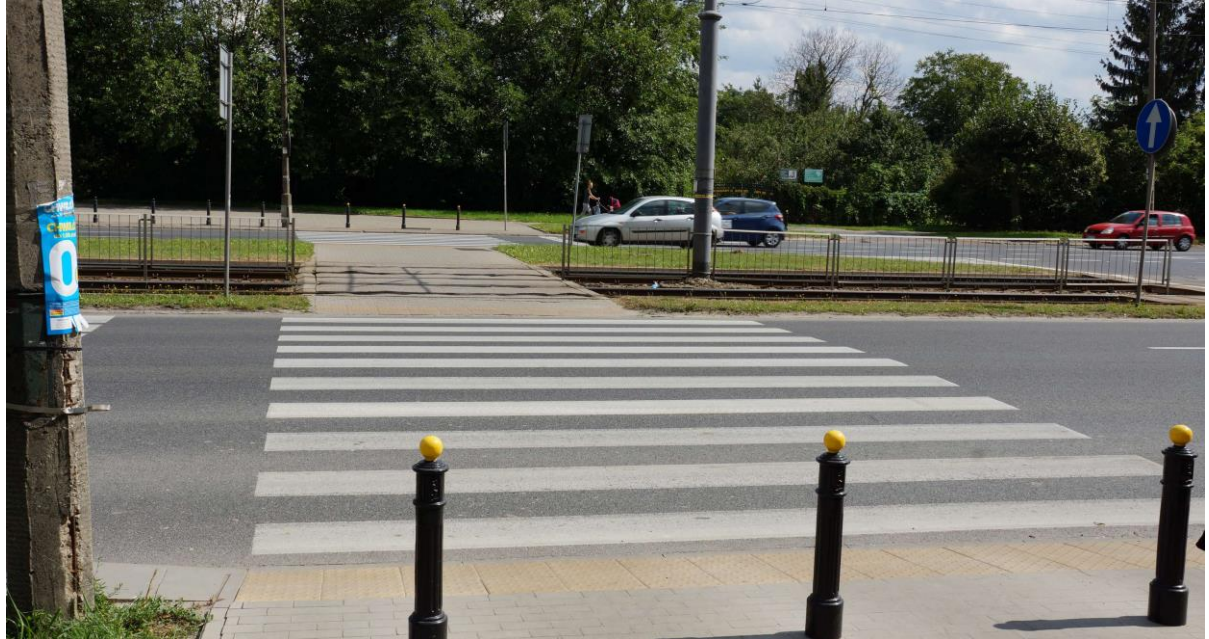
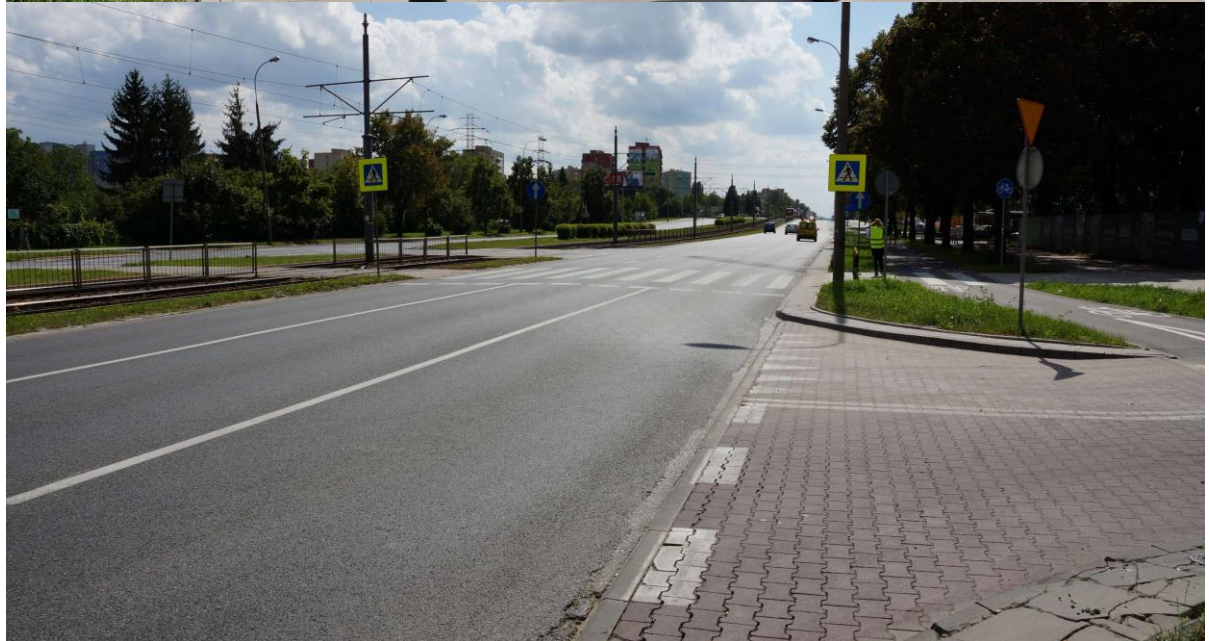
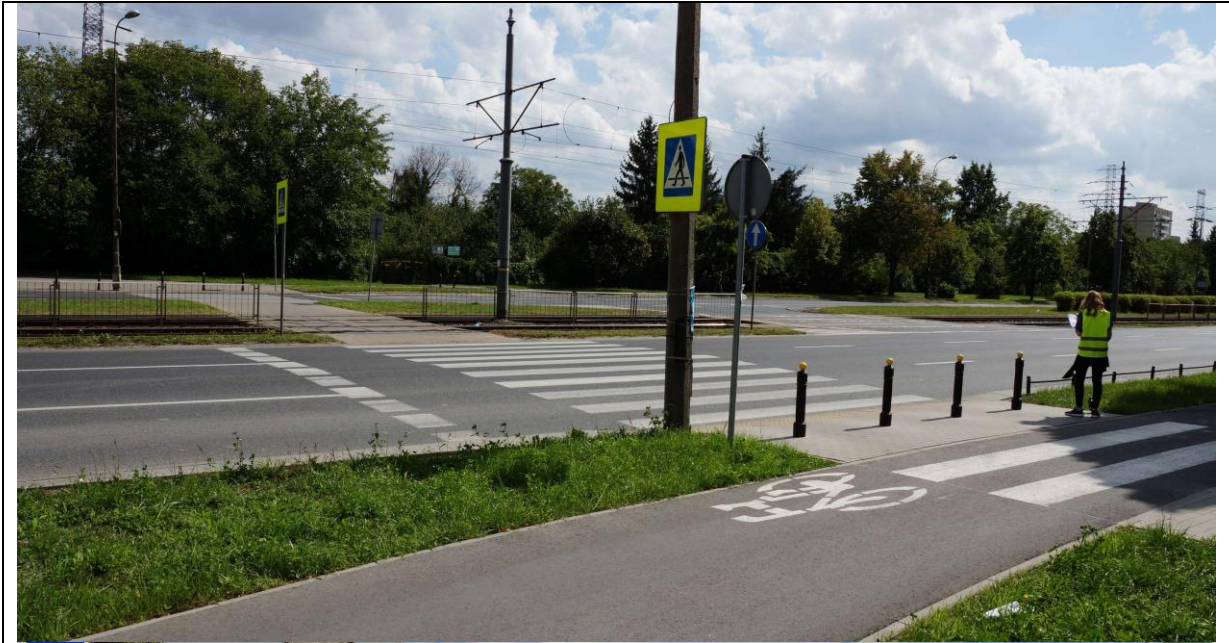
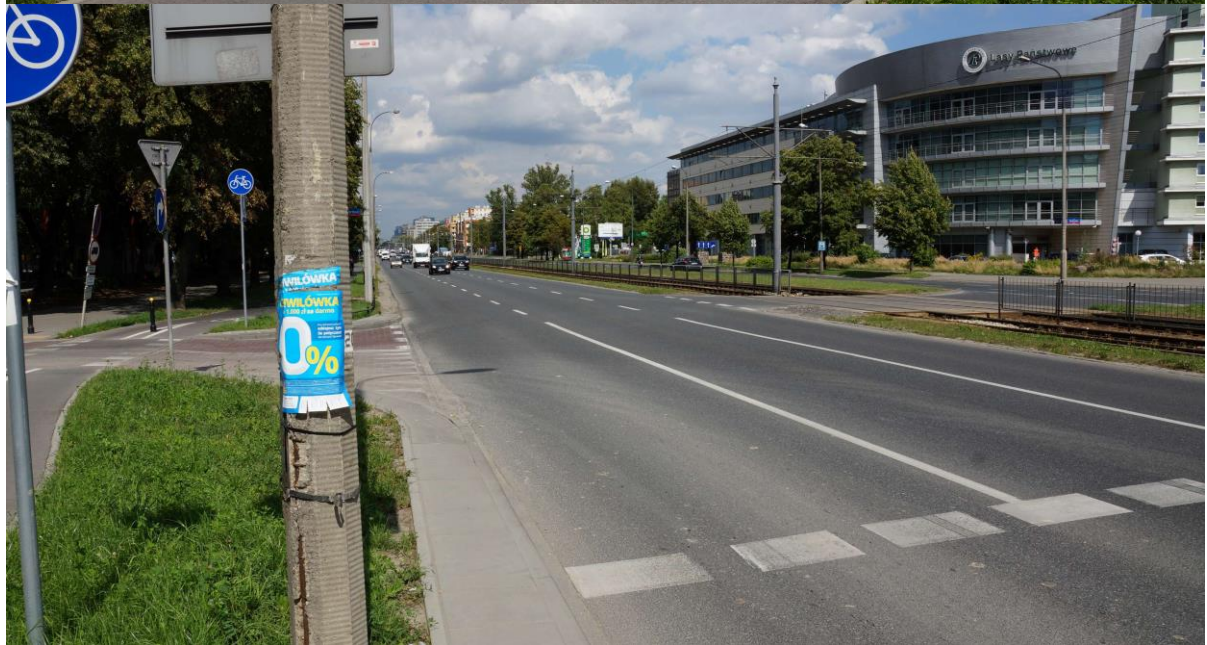
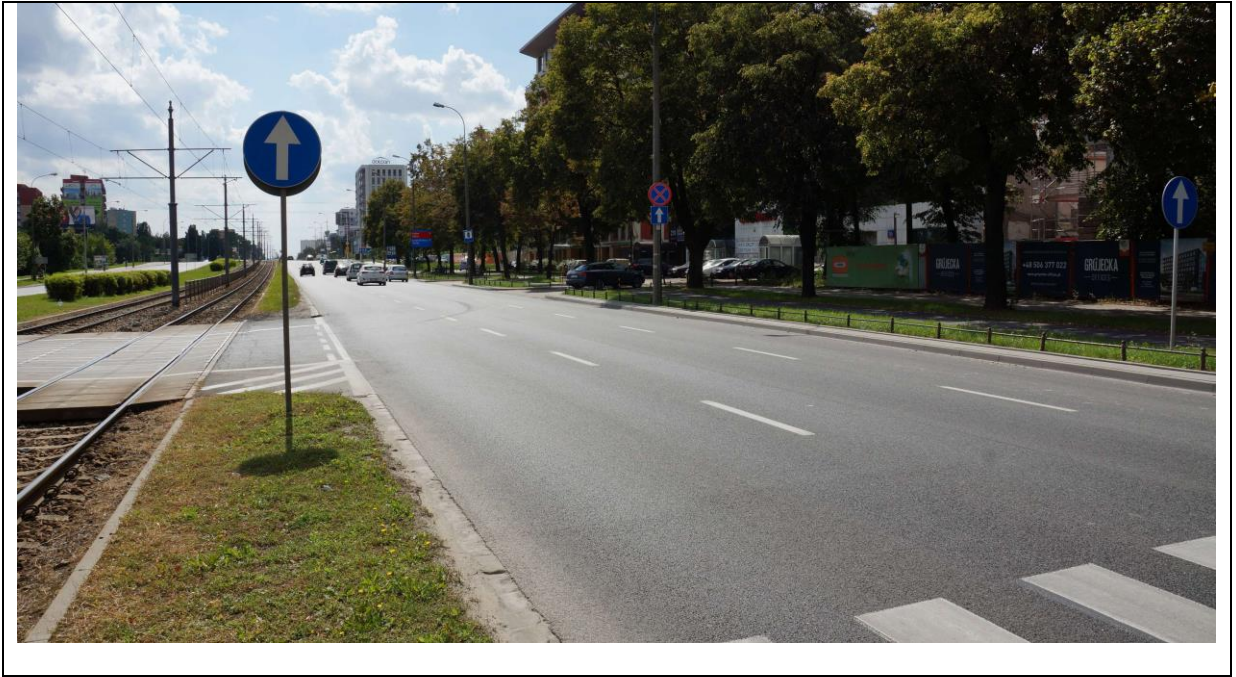
ZDJĘCIA

Przeście stanowi zachodnią część przejścia dla pieszych przez ul. Grójecką, obejmującego przejście przez dwie jezdnie i tory tramwajowe. Przeście przecina 3 pasy ruchu w jednym kierunku. Na analizowanym odcinku prędkość pojazdów znacznie przekracza dopuszczalne 50 km/h. Podczas wizji lokalnej średnia rejestrowana prędkość to 80 km/h, a część kierowców przekraczała 100 km/h.

Przy takiej prędkości występuje bardzo duże ryzyko najechania na pieszego, który może niewłaściwie ocenić odległość, nie spodziewając się, że pojazdy mogą poruszać się z tak wysoką prędkością. Taka prędkość to pewność wypadku ze skutkiem śmiertelnym, jeżeli dojdzie do najechania na pieszego.

Główny problem to brak zabezpieczenia pieszych na zbyt długim przejściu w lokalizacji, gdzie występuje bardzo wysoka prędkość pojazdów. Dodatkowo brak jest ciągłości przejścia przez jezdnię z przejściem przez tory tramwajowe (zbyt wąskie w obrębie torów tramwajowych w stosunku do szerokości przejścia przez jezdnię), co może skutkować utrudnieniami dla pieszych przechodzących w miejscu do tego niedostosowanym.

Zalecenia: Zainstalować sygnalizację świetlną (dotyczy całego przejścia dla pieszych przez obie jezdnie ul. Grójeckiej i tory tramwajowe)

Poszerzyć przejście dla pieszych w obrębie torów tramwajowych lub zwęzić szerokość przejścia przez jezdnię.
