FORMULARZ AUDYTU BRD		Arkusz 1
Audytor	Artur Ryś	
Data, Godzina	02.06.2016 10:30	
Pogoda	Zachmurzenie: Częściowe

METRYKA WEDŁUG INWENTARYZACJI			
NR PRZEJŚCIA	1173		
DZIELNICA	Ochota	KATEGORIA	Ochota
ULICA	Grójecka	LICZBA PASÓW	2
SKRZYŻOWANIE ZJAZD	Filtrowa		
OPIS	przez Filtrową

FORMULARZ AUDYTU BRD		Arkusz 2
NR PRZEJŚCIA	1173

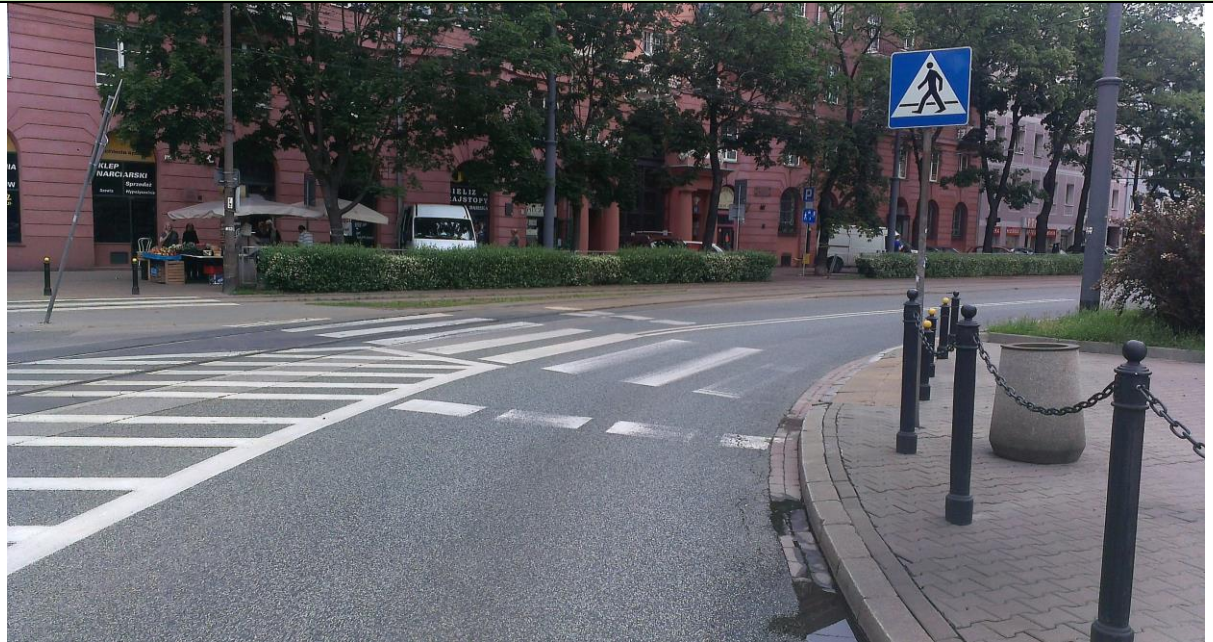
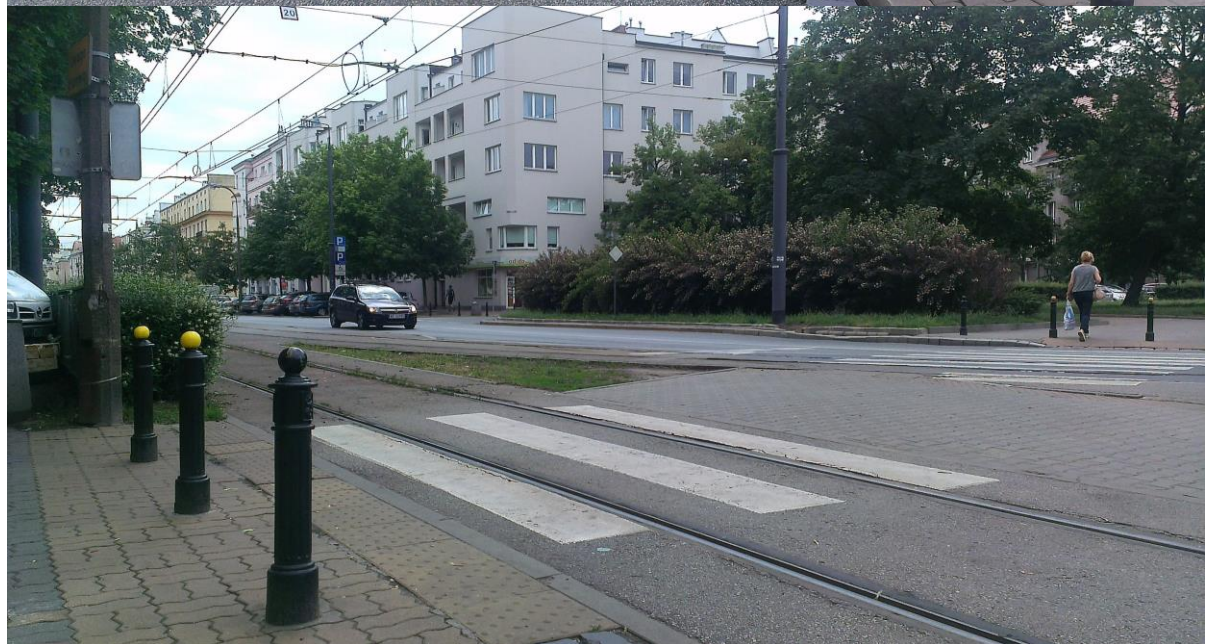
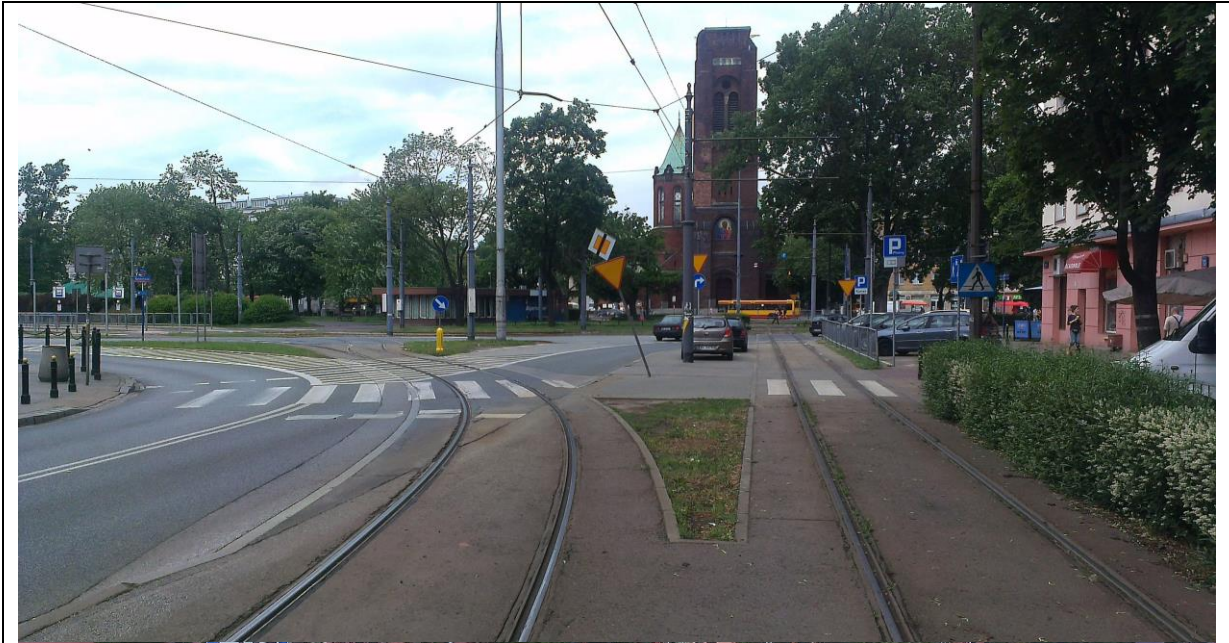
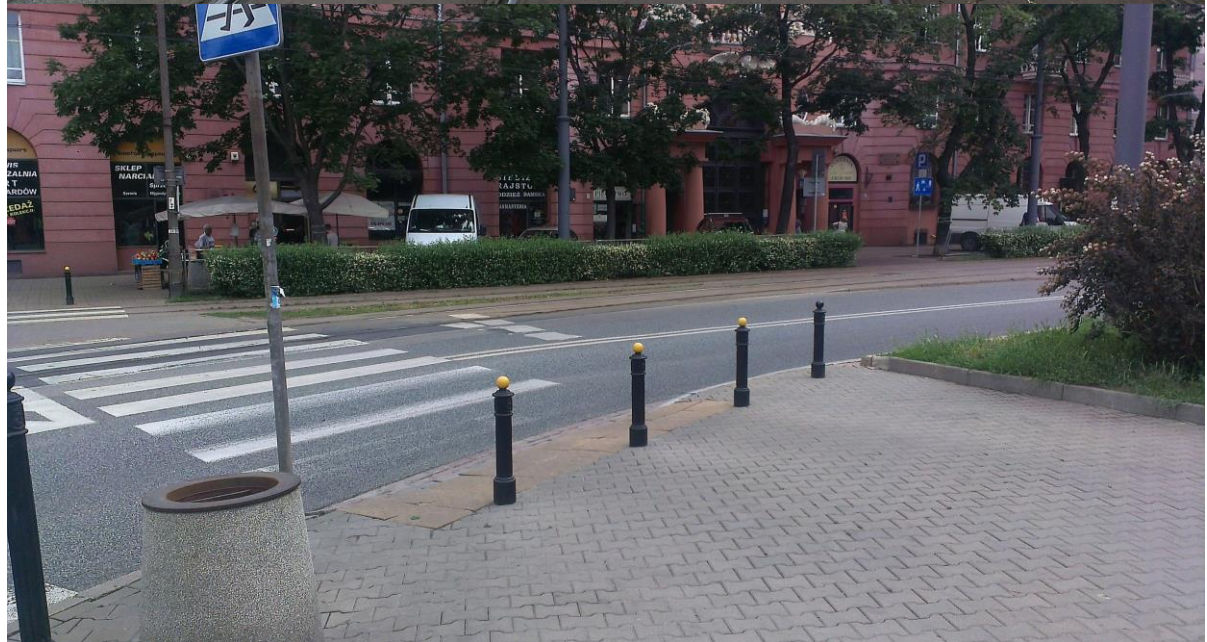
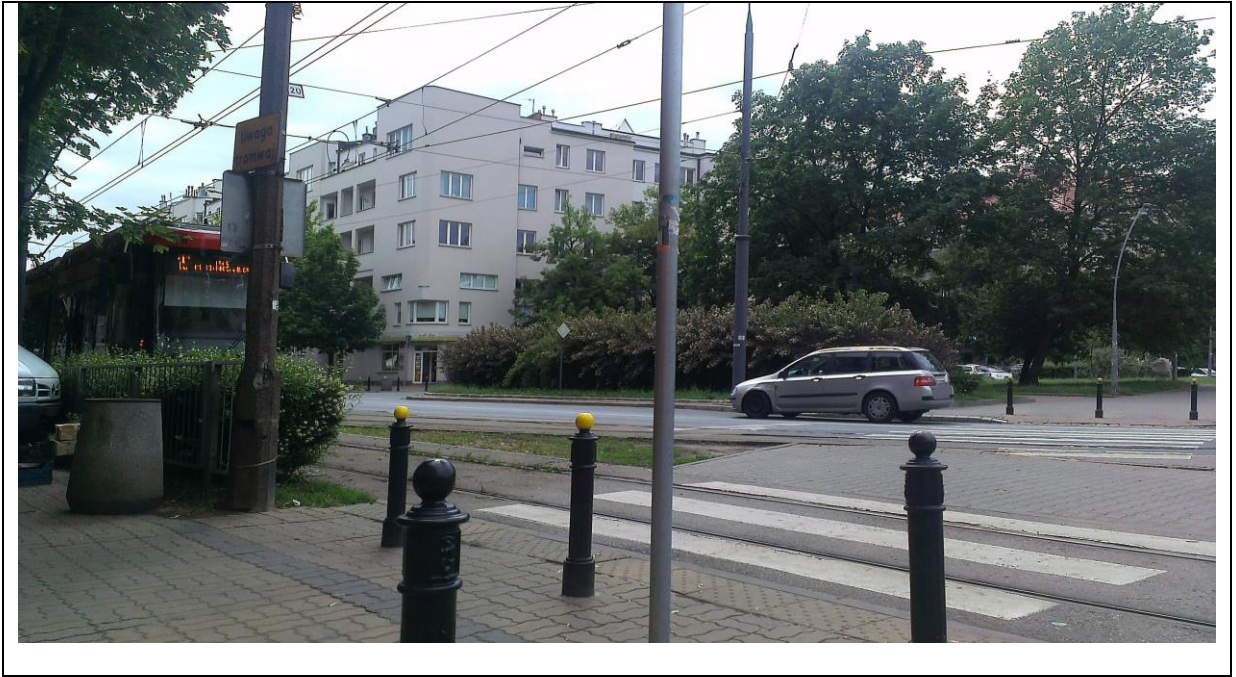
ZDJĘCIA

Długie przejście (ponad 17m) zlokalizowane na wlocie obejmującym zarówno pasy ruchu dla pojazdów samochodowych, jak i dwa tory tramwajowe, które dodatkowo rozdzielają się, czyniąc przestrzeń przejścia podzieloną i o znacznej długości. Zaobserwowano w czasie inspekcji przypadki przekraczania przejścia przez pieszych, którzy chcąc je pokonać zatrzymywali się, znajdując się w przestrzeni pomiędzy przejeżdżającymi tramwajami. Jest to zjawisko dość groźne w przypadku, gdy pieszy nie zachowa szczególnej ostrożności i nie uświadomi sobie możliwości pojawienia się tramwaju lub go nie zauważy po jednej ze stron, co niesie ryzyko potrącenia go przez pojazd szynowy. Ponadto długie przejście zachęca pieszych do przebiegania przez nie, co jest szczególnie groźne w przypadku dzieci, które mogą pojawiać się na nim nagle, zwłaszcza od strony północnej, po której zanotowano bardzo ograniczoną widoczność w lewo przed przejściem, z uwagi na porastający żywopłot. Kierujący tramwajem nie będzie miał szans zareagować na nagle pojawiającego się pieszego wkraczającego na tor, który nie dostrzeże w porę nadjeżdżającego tramwaju.

W stosunku do pojazdów samochodowych stwierdzono występowanie dość wysokich prędkości, z jaką kierujący pokonywali przejście, nadjeżdżając zwłaszcza od strony zachodniej od strony łuku drogi. Wysoka prędkość pojazdów istotnie przyczynia się do ciężkości wypadków z udziałem pieszych.

Innym mankamentem przejścia jest niewystarczająco dobry stan techniczny oraz trudno zauważalna lokalizacja oznakowania pionowego przed przejściem dla pojazdów nadjeżdżających od strony wschodniej. Wyblakła tarcza znaku może nie być wystarczająco widoczna w świetle reflektorów pojazdów, natomiast lokalizacja znaku zupełnie po prawej stronie, za torowiskiem i zawieszona dość nisko, może dodatkowo obniżyć jego dostrzegalność, a co za tym idzie dostrzegalność samego przejścia dla pieszych.

Rekomenduje się instalację sygnalizacji świetlnej na przejściu oraz poprawę dostrzegalności oznakowania poziomego i pionowego. Należy również usunąć żywopłot z pola widoczności przed przejściem.
