FORMULARZ AUDYTU BRD		Arkusz 1
Audytor	Marcin Budzyński	
Data, Godzina	18.08.2016 13:50	
Pogoda	Słonecznie

METRYKA WEDŁUG INWENTARYZACJI			
NR PRZEJŚCIA	1188		
DZIELNICA	Ochota	KATEGORIA	Ochota
ULICA	Władysława Korotyńskiego	LICZBA PASÓW	2
SKRZYŻOWANIE ZJAZD	Park Forty Korotyńskiego		
OPIS	przez Korotyńskiego

FORMULARZ AUDYTU BRD		Arkusz 2
NR PRZEJŚCIA	1188

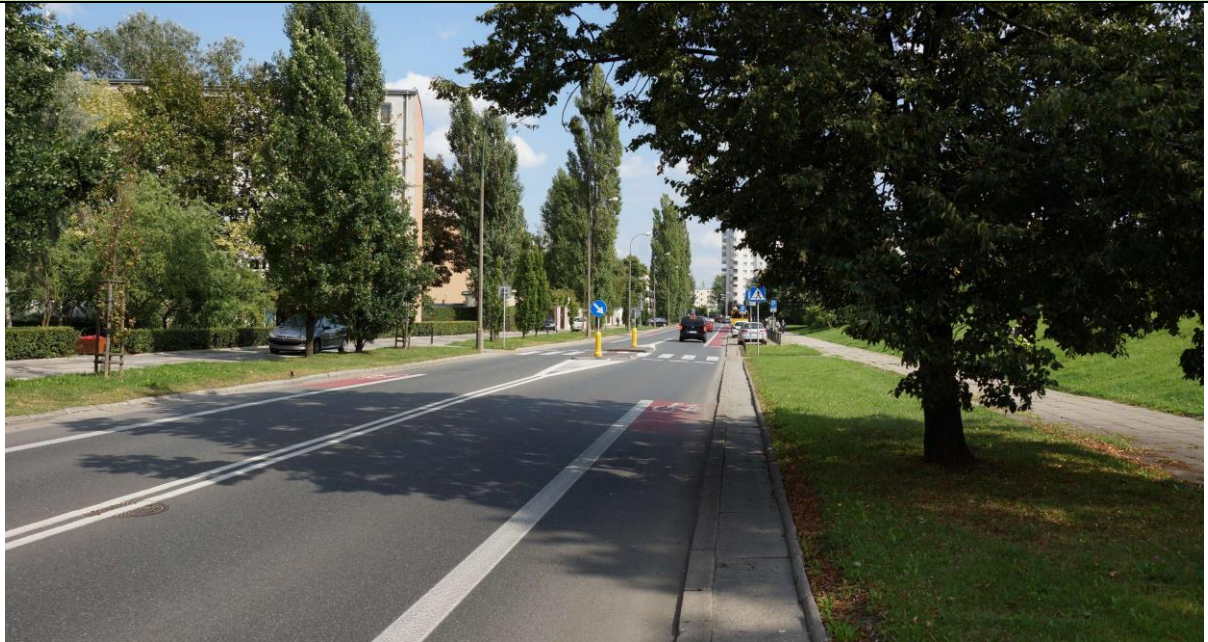
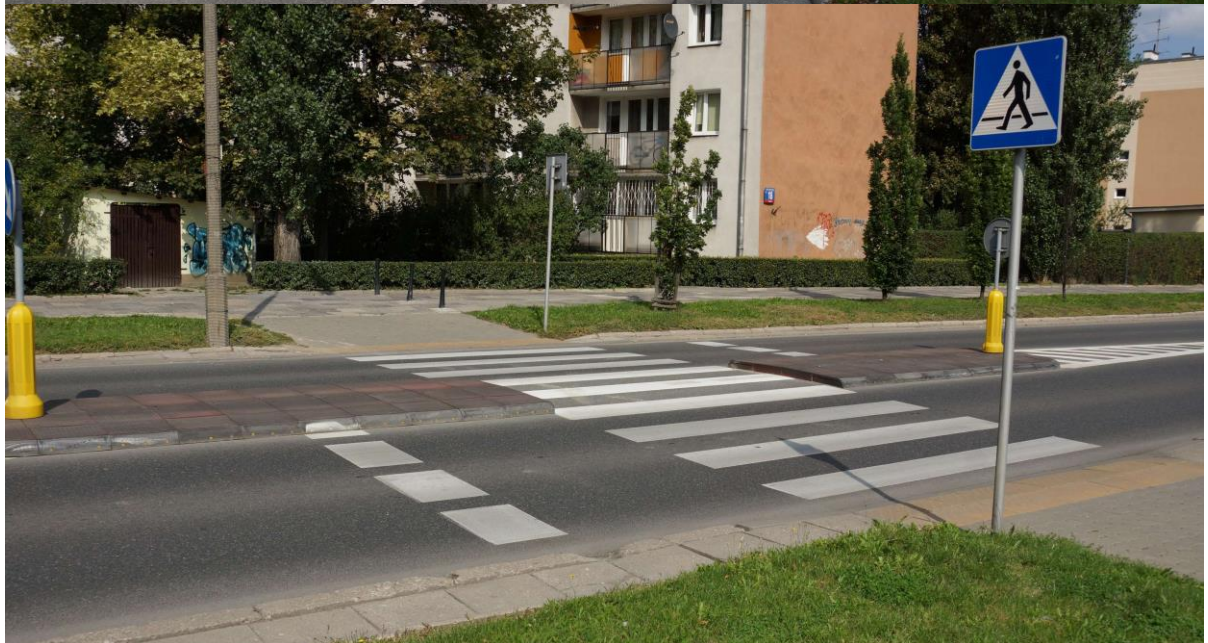
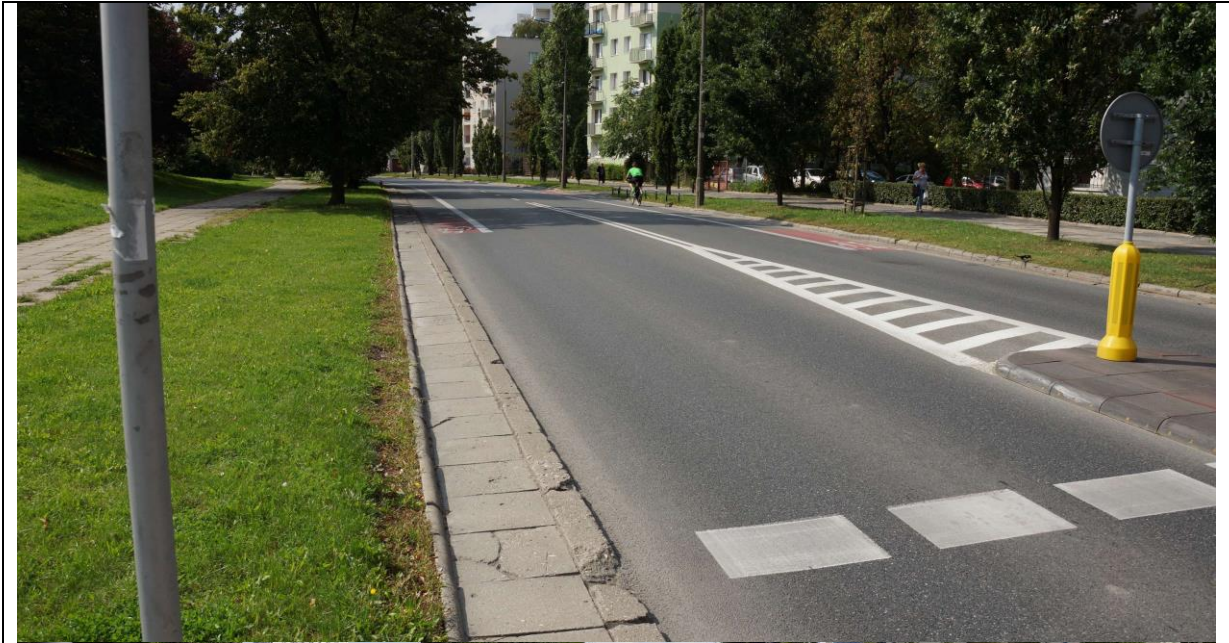
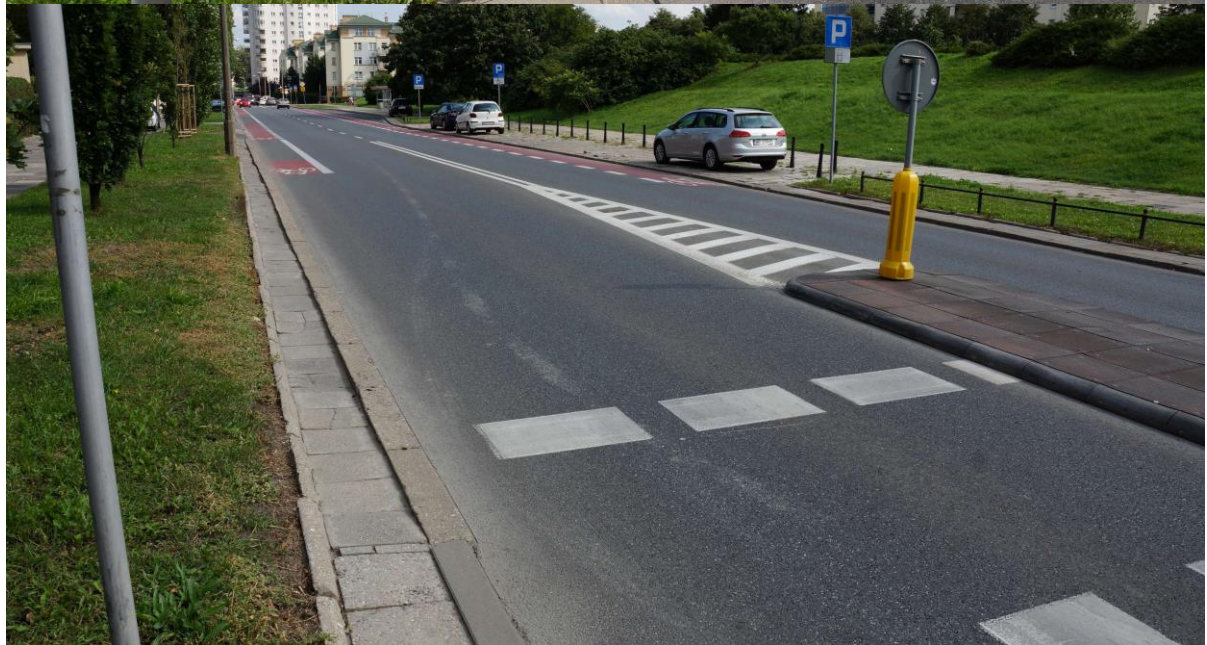
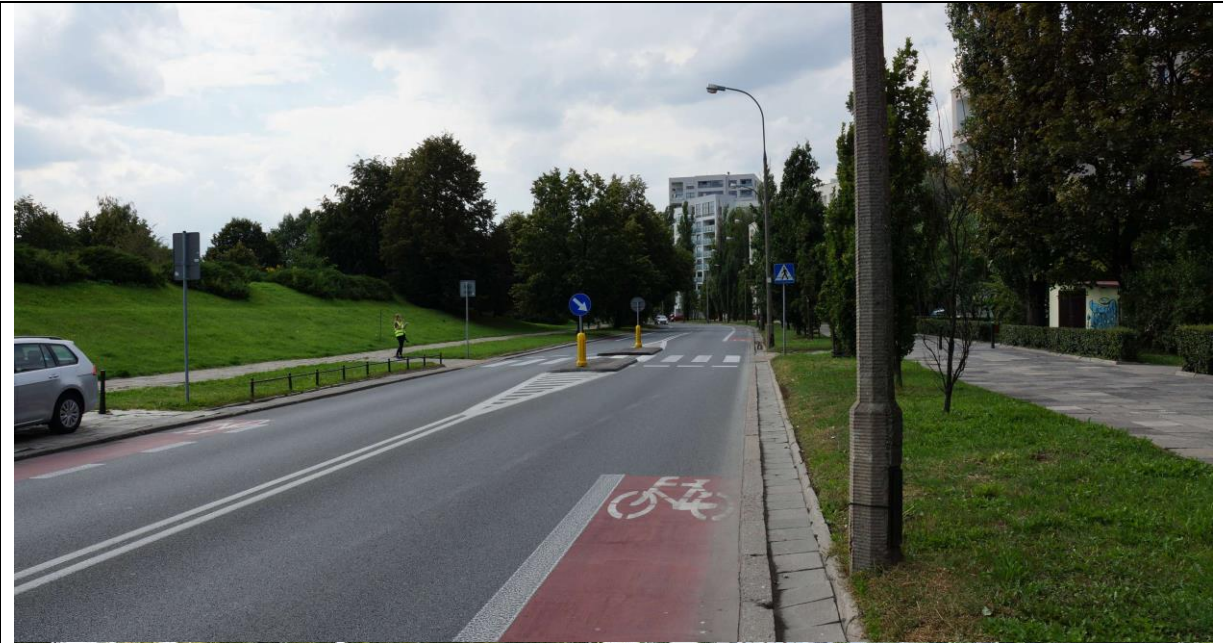
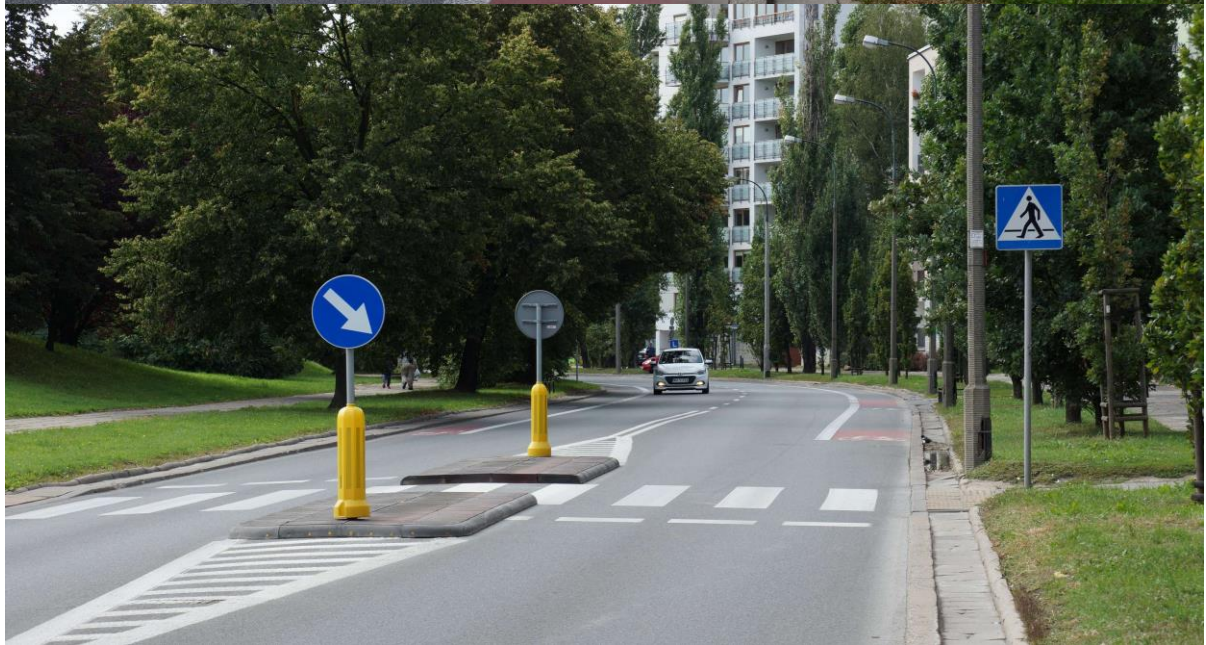
ZDJĘCIA

Przejście zlokalizowane przez ul. Korotyńskiego, wyposażone w wyspę azylu. W rejonie przejścia zakończono pasy dla ruchu rowerowego, z czego wynika wspólny przejazd pasem ruchu pojazdów samochodowych i rowerów. Może to powodować ryzyko najechania na rowerzystę w rejonie przejścia dla pieszych. Ze względu na bezpieczeństwo pieszych największym zagrożeniem jest brak widoczności spowodowanej łukiem poziomym ul. Korotyńskiego i zielenią zlokalizowaną w polu widoczności po wewnętrznej stronie łuku. Na analizowanym odcinku pojazdy poruszają się z dużą prędkością. Wyspa azylu o szerokości 2 m nie stanowi w tym wypadku znaczącej przeszkody wymuszającej redukcję prędkości. Szerokość wyspy nie pozwala na pełną ochronę pieszych, szczególnie niewidomych, którzy mogą mieć trudność w rozpoznaniu lokalizacji wyspy (brak na wyspie odpowiednich urządzeń), osób na wózkach inwalidzkich lub osób z wózkami dla dzieci.

Ograniczenia widoczności mogą powodować bardzo groźne w skutkach sytuacje na drodze. Kierujący zbliżający się do przejścia muszą mieć możliwość dostrzeżenia pieszych zbliżających się do przejścia i jednocześnie piesi muszą mieć możliwość obserwacji potoków ruchu. Kierowca oraz pieszy mają swoje prawa i obowiązki. Kierowca powinien dostosować swą prędkość aby zatrzymać się w przypadku gdy pieszy wkroczy na przejście dla pieszych. Pieszy natomiast powinien upewnić się, że może przekraczać przejścia dla pieszych. W sytuacji gdy występują ograniczenia widoczności kierowca i pieszy nie są w stanie zrealizować swoich obowiązków w zakresie dostosowania dynamiki ruchu i upewnienia się co do możliwości dalszego przemieszczania. Pieszy widząc przejście dla pieszych ma wrażenie, że jest bezpieczny i często wkracza na jezdnię, natomiast kierujący nie mając szans na dostrzeżenie pieszych z odpowiednim wyprzedzeniem, są zaskakiwani i może okazać się, że ich prędkość jest zbyt duża aby bezpiecznie zatrzymać pojazd. Ograniczenia widoczności mogą prowadzić do bardzo groźnych w skutkach zdarzeń z udziałem pieszych, szczególnie przy wysokiej prędkości pojazdów w rejonie przejścia.

Zaleca się prowadzenie ruchu rowerów poza jezdnią, po wydzielonej drodze rowerowej, poszerzenie wyspy azylu do 2,5 m. oraz usunięcie zieleni w obrębie łuku poziomego ul. Korotyńskiego.
