FORMULARZ AUDYTU BRD		Arkusz 1
Audytor	Marcin Budzyński	
Data, Godzina	18.08.2016 14:05	
Pogoda	Zachmurzenie: Częściowe

METRYKA WEDŁUG INWENTARYZACJI			
NR PRZEJŚCIA	1190		
DZIELNICA	Ochota	KATEGORIA	Ochota
ULICA	Władysława Korotyńskiego	LICZBA PASÓW	2
SKRZYŻOWANIE ZJAZD	Mołdawska		
OPIS	przez Korotyńskiego E

<b>FORMULARZ AUDYTU BRD</b>		Arkusz 2
NR PRZEJŚCIA	1190

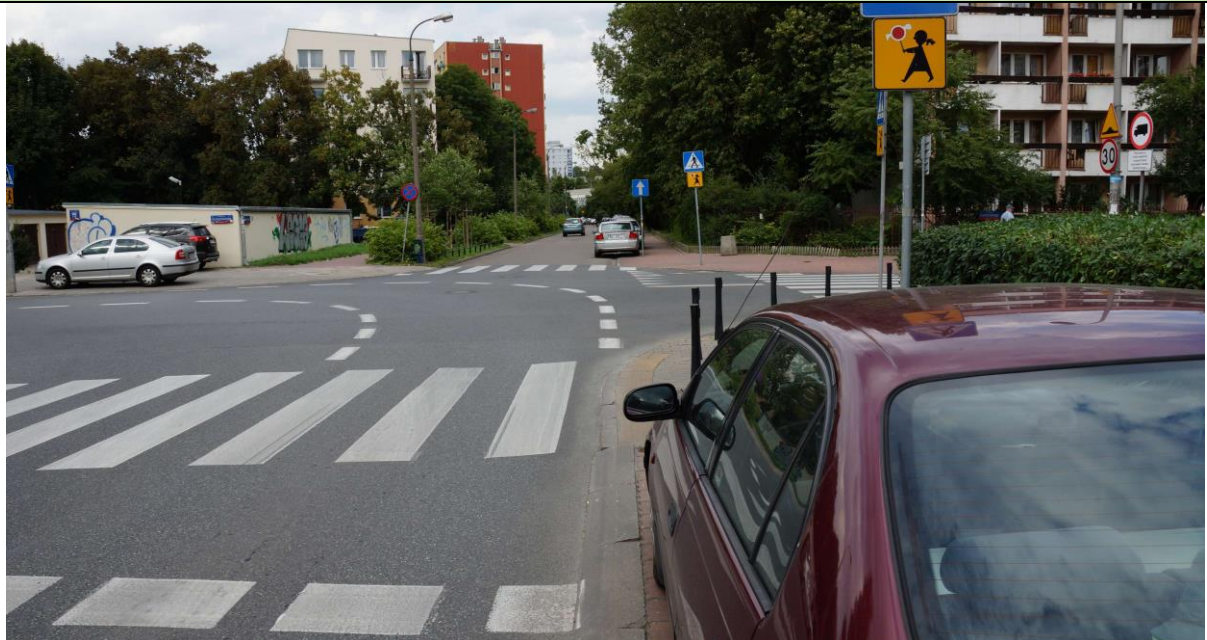
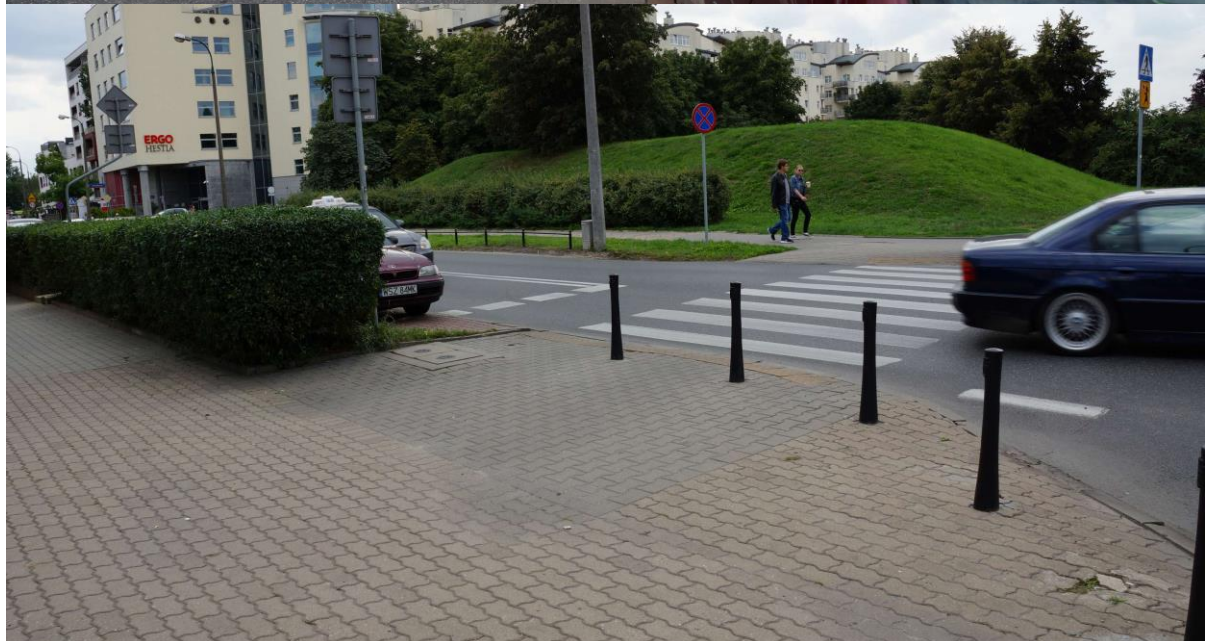
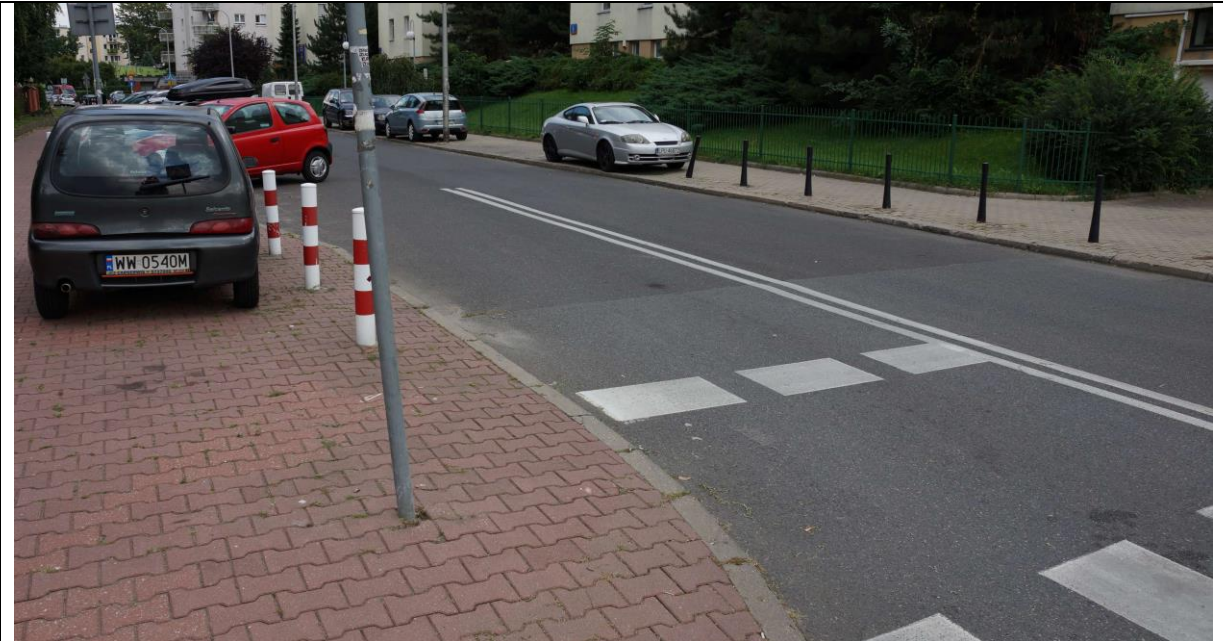
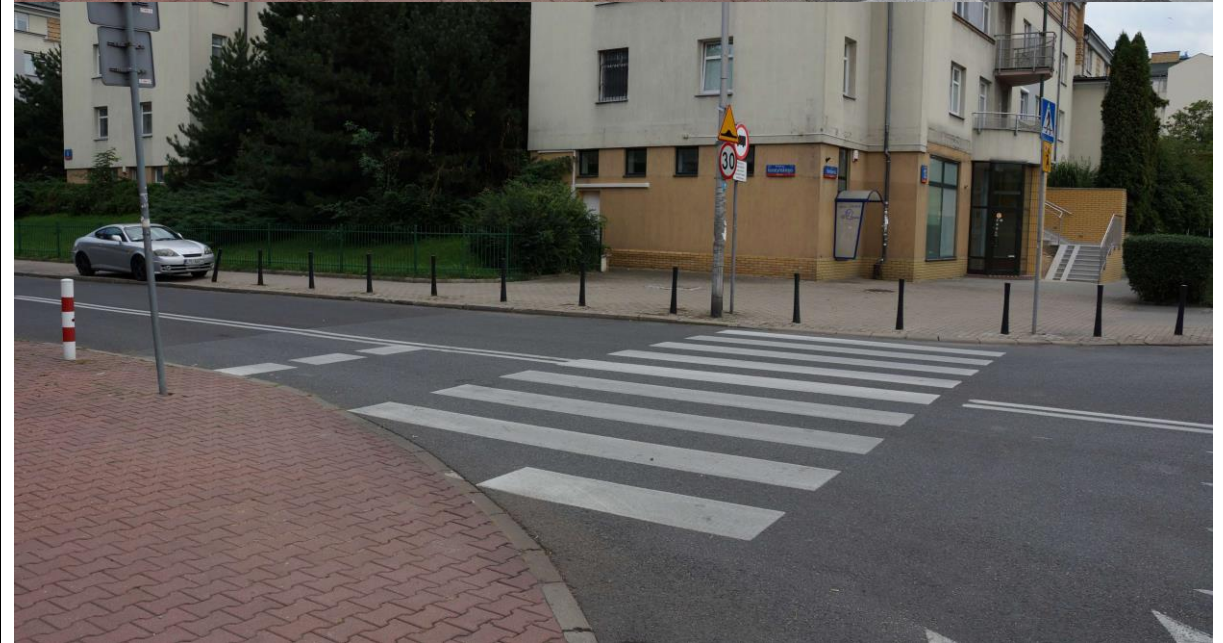
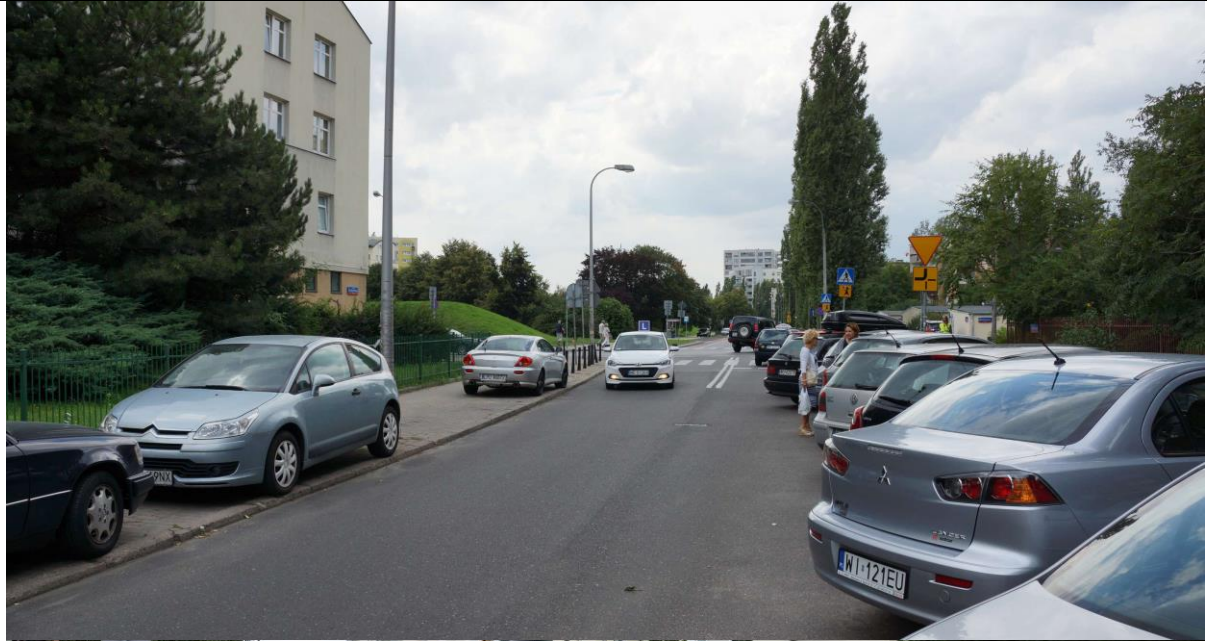
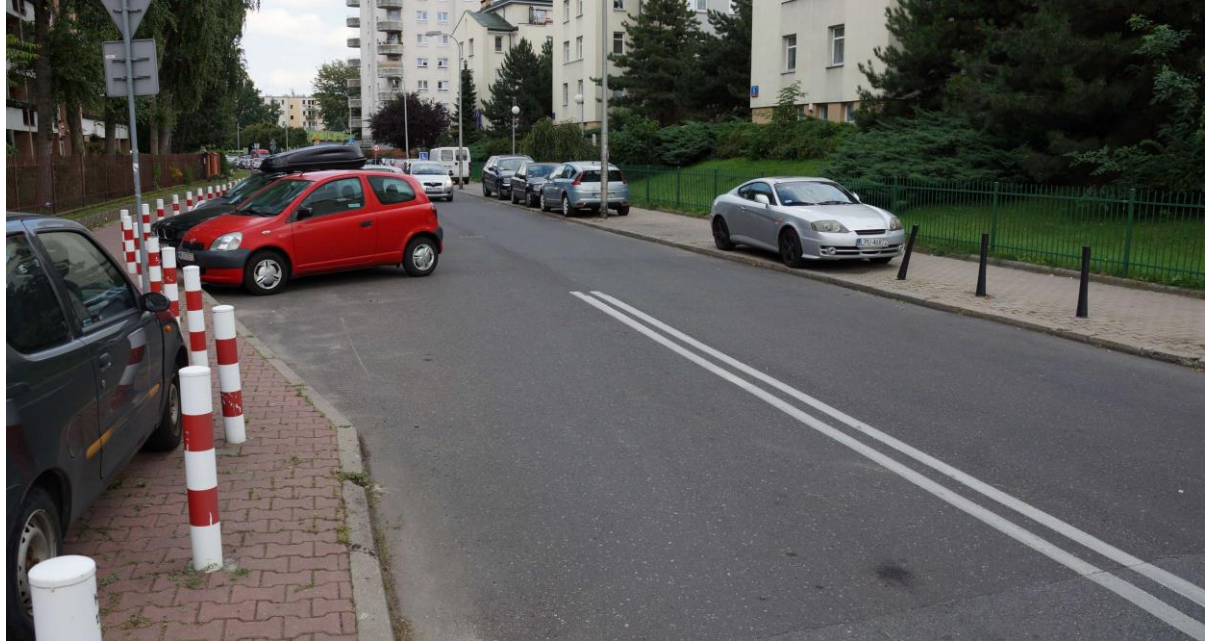
## ZDJĘCIA

Przeście przez wschodni wlot ul. Korotyńskiego, w ciągu pieszym wzdłuż ul. Mołdawskiej. Przeście zlokalizowane w obrębie skrzyżowania z „łamanym” pierwszeństwem przejazdu i dojazdem zza łuku. Przeście na wlocie podrzędny o długości 8,5 m.

Główne problemy i zagrożenia to szerokość prześcia oraz ograniczenie widoczności przez pojazdy parkujące na wlocie ul. Korotyńskiego oraz zieleń i pojazdy parkujące przy wlocie ul. Mołdawskiej (wlot nadrzędny).

Ograniczenia widoczności mogą powodować bardzo groźne w skutkach sytuacje na drodze. Kierujący zbliżający się do prześcia muszą mieć możliwość dostrzegania pieszych zbliżających się do prześcia i jednocześnie piesi muszą mieć możliwość obserwacji potoków ruchu. Kierowca oraz pieszy mają swoje prawa i obowiązki. Kierowca powinien dostosować swą prędkość aby zatrzymać się w przypadku gdy pieszy wkroczy na przeście dla pieszych. Pieszy natomiast powinien upewnić się, że może przekraczać prześcia dla pieszych. W sytuacji gdy występują ograniczenia widoczności kierowca i pieszy nie są w stanie zrealizować swoich obowiązków w zakresie dostosowania dynamiki ruchu i upewnienia się co do możliwości dalszego przemieszczania. Pieszy widząc przeście dla pieszych ma wrażenie, że jest bezpieczny i często wkracza na jezdnię, natomiast kierujący nie mając szans na dostrzeżenie pieszych z odpowiednim wyprzedzeniem, są zaskakiwani i może okazać się, że ich prędkość jest zbyt duża aby bezpiecznie zatrzymać pojazd. Ograniczenia widoczności mogą prowadzić do bardzo groźnych w skutkach zdarzeń z udziałem pieszych, szczególnie przy wysokiej prędkości pojazdów w rejonie prześcia. W tym wypadku ograniczenie widoczności powodują z jednej strony pojazdy zaparkowane bezpośrednio przed prześciem dla pieszych na wlocie ul. Korotyńskiego (po obu stronach) oraz żywopłot i pojazdy zaparkowane na wlocie nadrzędny ul. Mołdawskiej – ograniczenie widoczności dla pieszych przechodzących tyłem do tego wlotu.

Zalecenia: Skanalizowanie skrzyżowania, podkreślenie geometrią kierunku nadrzędnego. Skrócenie prześcia dla pieszych wyspą azylu. Poprawa widoczności poprzez fizyczne uniemożliwienie parkowania na wlocie ul. Korotyńskiego (w sąsiedztwie prześcia), usunięcie parkujących pojazdów na wlocie ul. Mołdawskiej oraz zlokalizowanego tam żywopłotu.
