FORMULARZ AUDYTU BRD		Arkusz 1
Audytor	Marcin Budzyński	
Data, Godzina	18.08.2016 14:05	
Pogoda	Zachmurzenie: Częściowe

METRYKA WEDŁUG INWENTARYZACJI			
NR PRZEJŚCIA	1192		
DZIELNICA	Ochota	KATEGORIA	Ochota
ULICA	Władysława Korotyńskiego	LICZBA PASÓW	2
SKRZYŻOWANIE ZJAZD	Mołdawska		
OPIS	przez Mołdawską S

<b>FORMULARZ AUDYTU BRD</b>		Arkusz 2
NR PRZEJŚCIA	1192

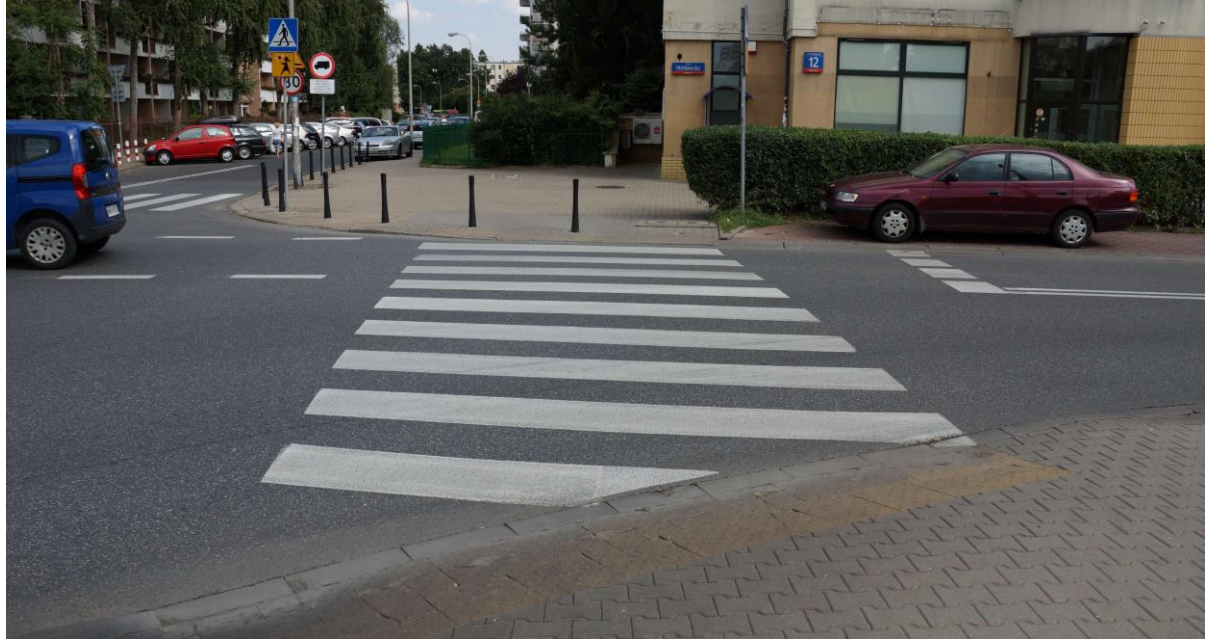
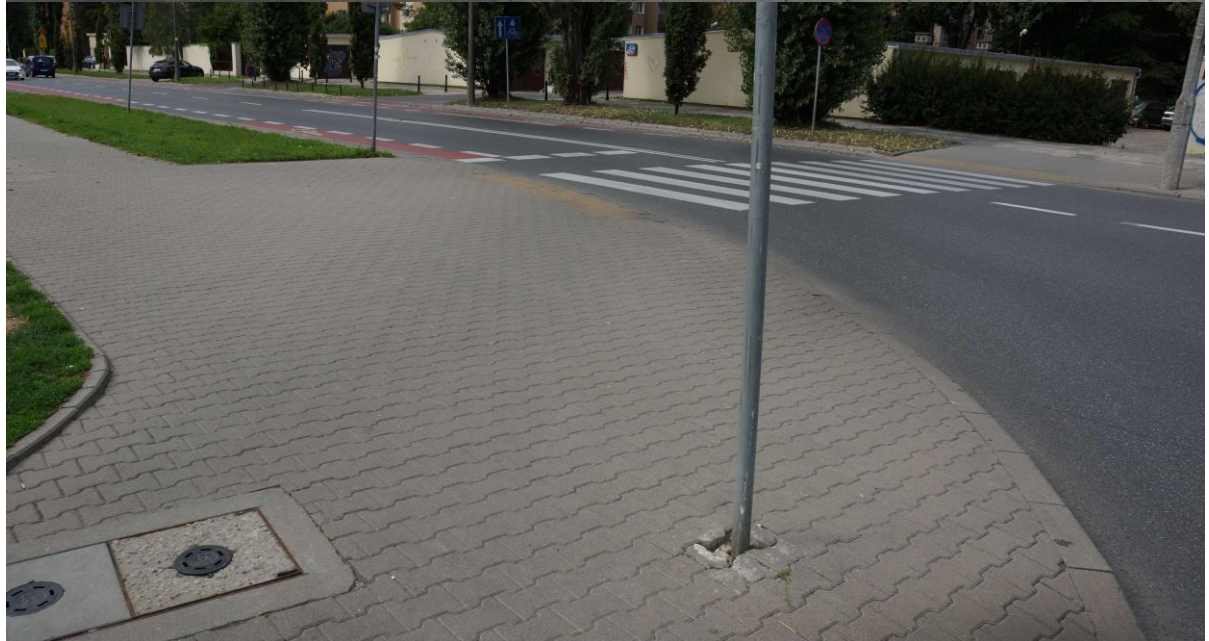
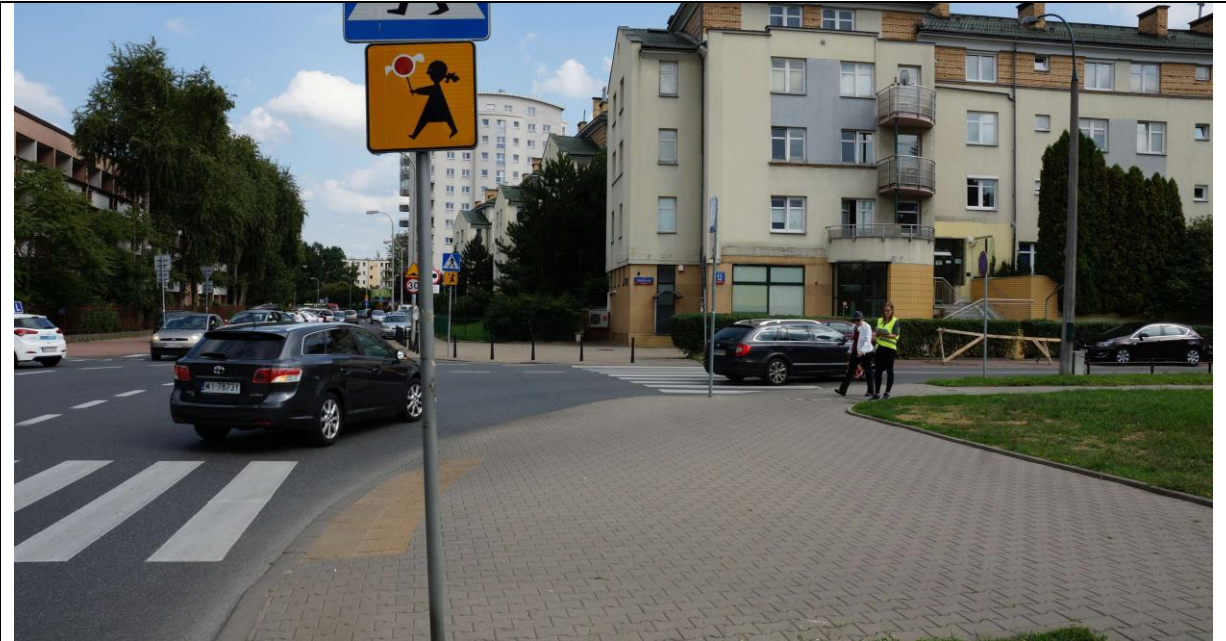
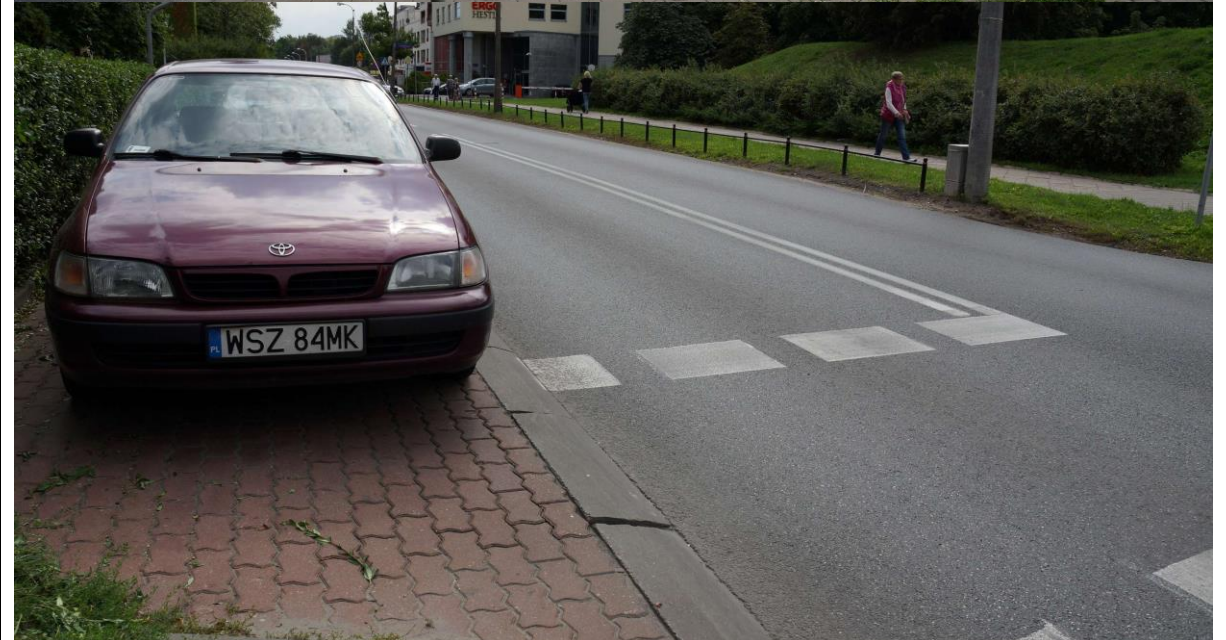
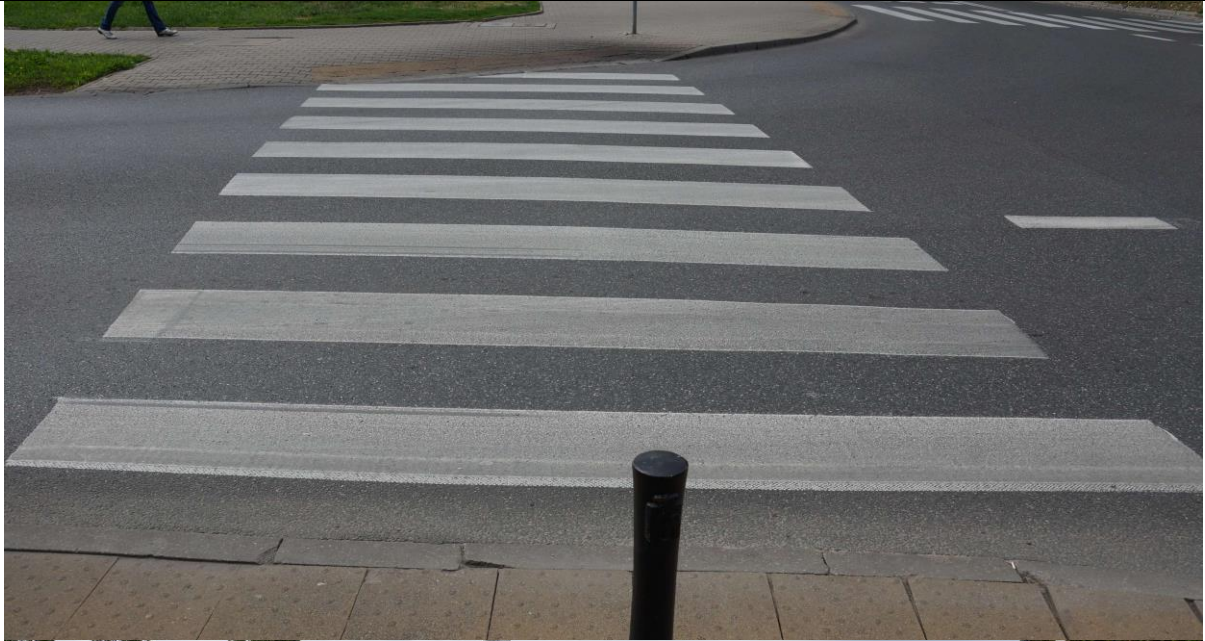
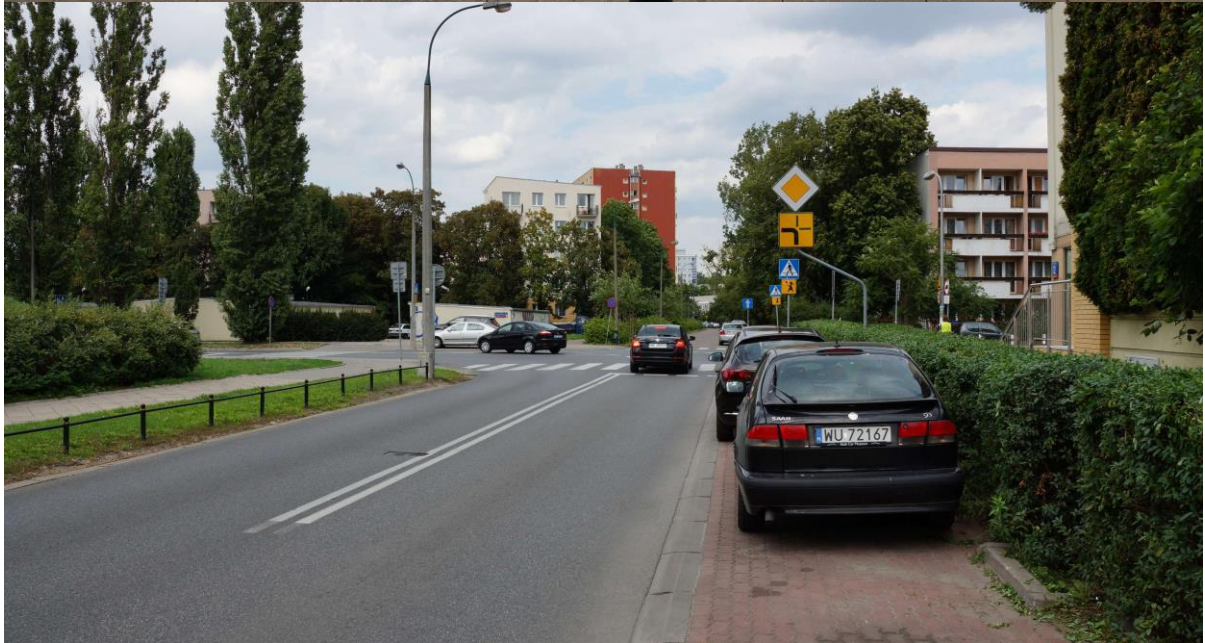
## ZDJĘCIA

Przeście przez południowy wlot ul. Mołdawskiej, w ciągu pieszym wzdłuż ul. Korotyńskiego. Przeście zlokalizowane w obrębie skrzyżowania z „łamanym” pierwszeństwem przejazdu. Przeście na wlocie nadrzędny. Główne problemy i zagrożenia to nadmierna długość przejścia i brak widoczności spowodowany parkującymi pojazdami. na wydzielonych miejscach bezpośrednio przy przejściu dla pieszych.

Ze względu na długość przejścia – ok. 9 m, piesi mogą niewłaściwie oceniać odległość pojazdów. W związku z tym jest duże ryzyko wypadków związanych z najechaniem na pieszego. Dodatkowo ze względu na kierunek drogi nadrzędnej po łuku, możliwe niebezpieczne zachowania kierujących, dla których geometria skrzyżowania nie jest zgodna z jego oznakowaniem.

Ograniczenia widoczności mogą powodować bardzo groźne w skutkach sytuacje na drodze. Kierujący zbliżający się do przejścia muszą mieć możliwość dostrzeżenia pieszych zbliżających się do przejścia i jednocześnie piesi muszą mieć możliwość obserwacji potoków ruchu. Kierowca oraz pieszy mają swoje prawa i obowiązki. Kierowca powinien dostosować swą prędkość aby zatrzymać się w przypadku gdy pieszy wkroczy na przejście dla pieszych. Pieszy natomiast powinien upewnić się, że może przekraczać przejścia dla pieszych. W sytuacji gdy występują ograniczenia widoczności kierowca i pieszy nie są w stanie zrealizować swoich obowiązków w zakresie dostosowania dynamiki ruchu i upewnienia się co do możliwości dalszego przemieszczania. Pieszy widząc przejście dla pieszych ma wrażenie, że jest bezpieczny i często wkracza na jezdnię, natomiast kierujący nie mając szans na dostrzeżenie pieszych z odpowiednim wyprzedzeniem, są zaskakiwani i może okazać się, że ich prędkość jest zbyt duża aby bezpiecznie zatrzymać pojazd. Ograniczenia widoczności mogą prowadzić do bardzo groźnych w skutkach zdarzeń z udziałem pieszych, szczególnie przy wysokiej prędkości pojazdów w rejonie przejścia. W tym wypadku ograniczenie widoczności powodują pojazdy zaparkowane na wlocie nadrzędny ul. Mołdawskiej widoczność jest ograniczona praktycznie do zera.

Zalecenia: Skanalizowanie skrzyżowania, podkreślenie geometrią kierunku nadrzędnego. Skrócenie przejścia dla pieszych wyspą azylu. Poprawa widoczności poprzez fizyczne uniemożliwienie parkowania na wlocie ul. Mołdawskiej.
