FORMULARZ AUDYTU BRD		Arkusz 1
Audytor	Marcin Budzyński	
Data, Godzina	18.08.2016 14:20	
Pogoda	Zachmurzenie: Częściowe

METRYKA WEDŁUG INWENTARYZACJI			
NR PRZEJŚCIA	1193		
DZIELNICA	Ochota	KATEGORIA	Ochota
ULICA	Mołdawska	LICZBA PASÓW	2
SKRZYŻOWANIE ZJAZD	Karola Bohdanowicza		
OPIS	przez Mołdawską

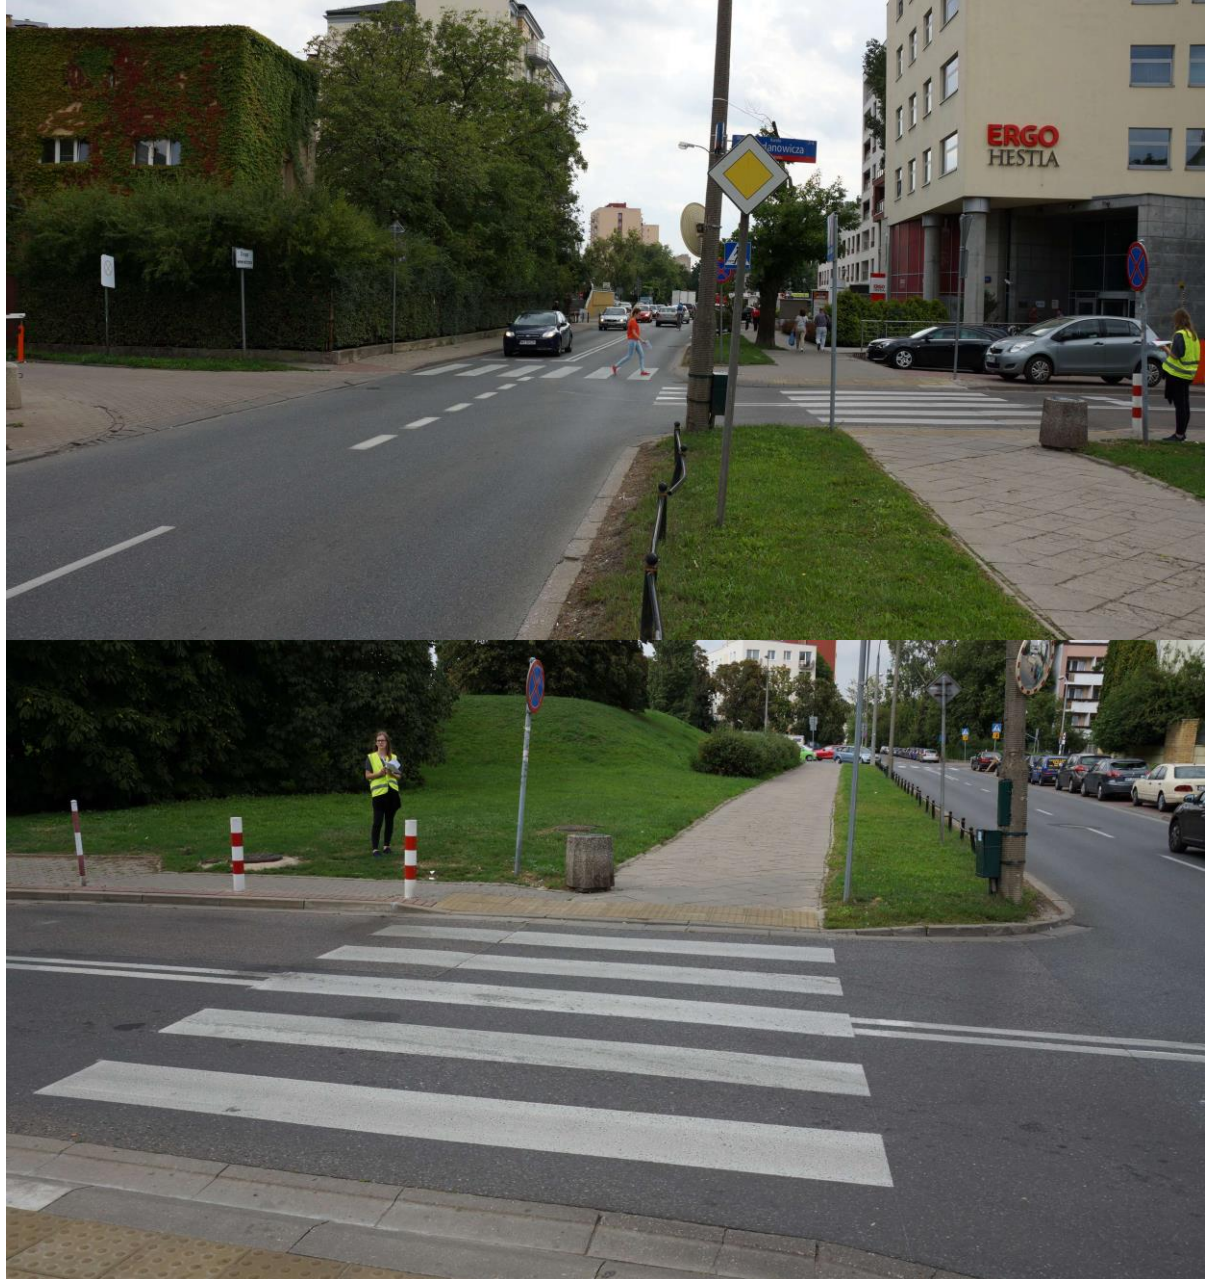
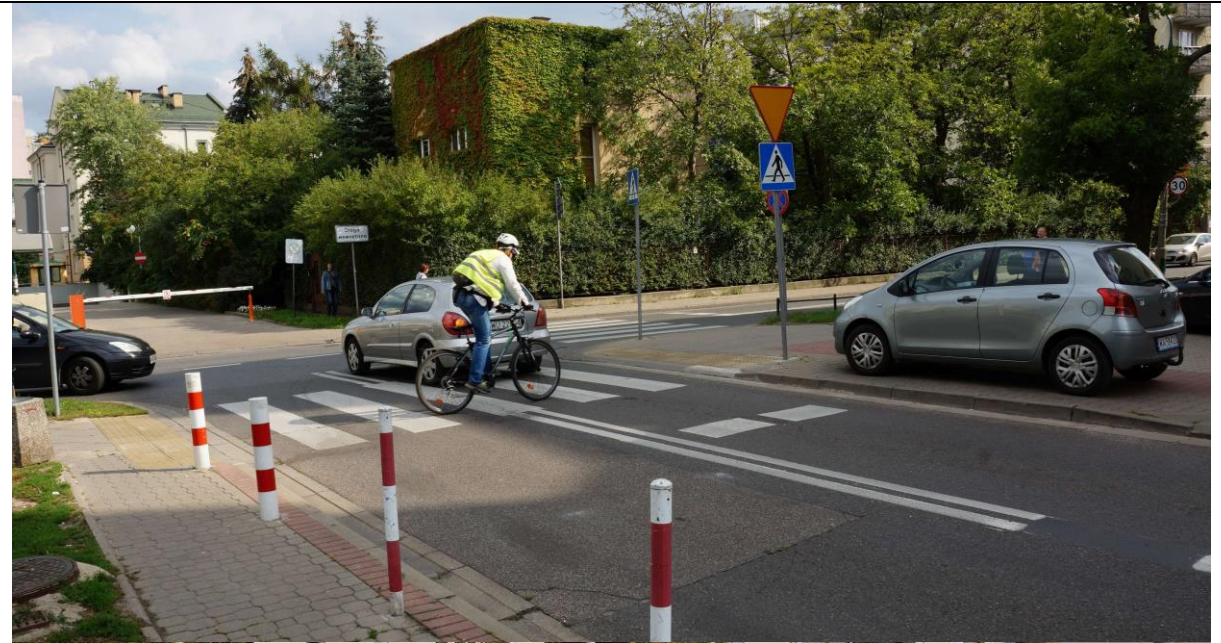
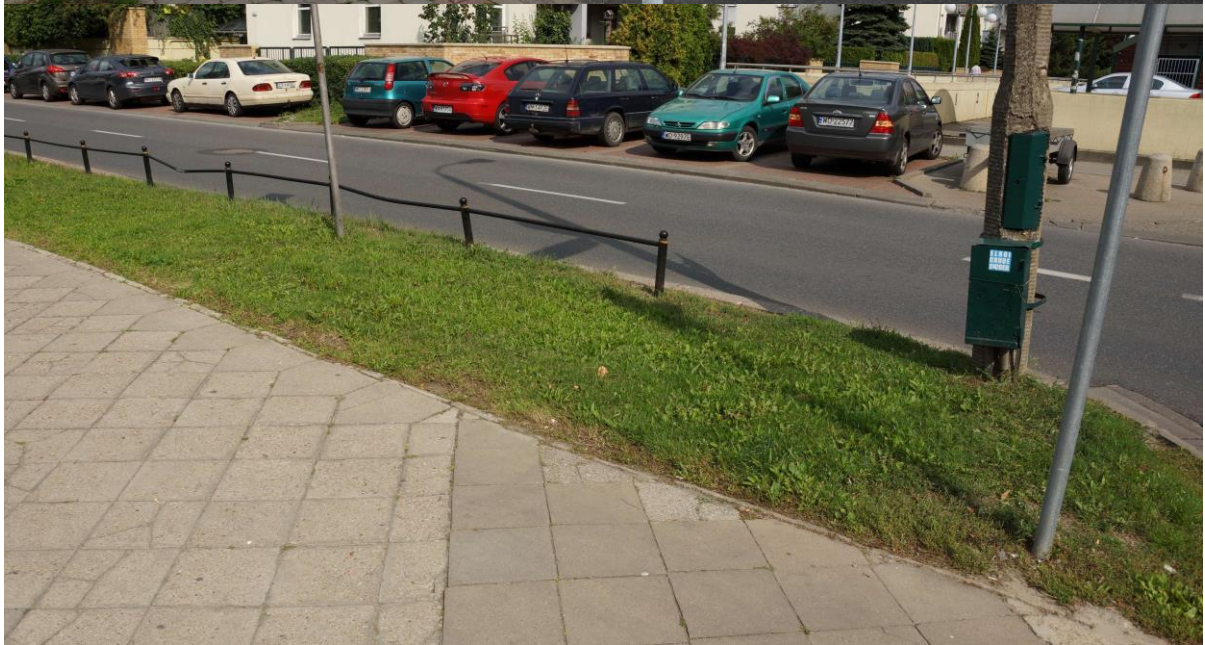
ZDJĘCIA

Przejście zlokalizowane na skrzyżowaniu ul. Mołdawskiej i ul. Bohdanowicza, przez wlot nadrzędny ul. Mołdawskiej. Główne problemy na przejściu to brak przestrzeni dla osób poruszających się ciągiem wzdłuż ul. Mołdawskiej oraz osób oczekujących na przejście (od strony ogrodzenia). Może to być przyczyną niebezpiecznych zachowań pieszych, grożących wypadnięciem z chodnika na jezdnię, co stwarza ryzyko najechania na pieszego. Dodatkowo brak rampy chodnikowej (obniżenie krawężnika jedynie na kilku centymetrach) oraz wąski chodnik ograniczony murkiem oporowym z ogrodzeniem.

Brak zastosowania rampy może powodować zagrożenie dla osób, które z opóźnieniem opuszczają jezdnię. Wejście na wysoki krawężnik może być utrudnione dla osób starszych, także osoby na wózkach inwalidzkich oraz z wózkami dziecięcymi mogą pozostawać dłużej na jezdni. Mogą powstawać sytuacje, w której piesi przemieszczają się przez przejście z zamiarem dynamicznego opuszczenia jezdni, jednak na jej krawędzi zostają zaskoczeni przez wysoki krawężnik i opuszczenie jezdni zajmuje im dłużej niż to zaplanowali. Dodatkowo dla kierowców, pieszy przytrzymujący się na końcu przejścia dla pieszych też może być zaskoczeniem.

Brak urządzeń dla osób niedowidzących i niewidomych w obszarze pomiędzy jezdniami może powodować ich dezorientację i wtargnięcia na jezdnie.

Po drugiej stronie przejścia dla pieszych występuje problem ograniczenia widoczności przez pojazdy oczekujące na wyjazd z wlotu ul. Bohdanowicza, co może generować ryzyko najechania na pieszego, który przy ograniczonej widoczności wejdzie na przejście.

Zalecenia: Przenieść przejście dla pieszych na drugą stronę wlotu ul. Bohdanowicza, przy konieczności likwidacji części miejsc parkingowych – pozwoli to na uniknięcie konfliktu z pieszymi poruszającymi się wzdłuż ciągu ul. Mołdawskiej i chcących przejść na drugą stronę ul. Mołdawskiej.

Należy uzupełnić urządzenia dla osób niedowidzących i niewidzących oraz zrealizować pełną rampę chodnikową.
