FORMULARZ AUDYTU BRD		Arkusz 1
Audytor	Tomasz Mackun	
Data, Godzina	02.09.2016 16:40	
Pogoda	Słonecznie

METRYKA WEDŁUG INWENTARYZACJI			
NR PRZEJŚCIA	1212		
DZIELNICA	Ochota	KATEGORIA	Ochota
ULICA	Karola Dickensa	LICZBA PASÓW	2
SKRZYŻOWANIE ZJAZD	Siemierńskiego		
OPIS	przez Dickensa E

FORMULARZ AUDYTU BRD		Arkusz 2
NR PRZEJŚCIA	1212

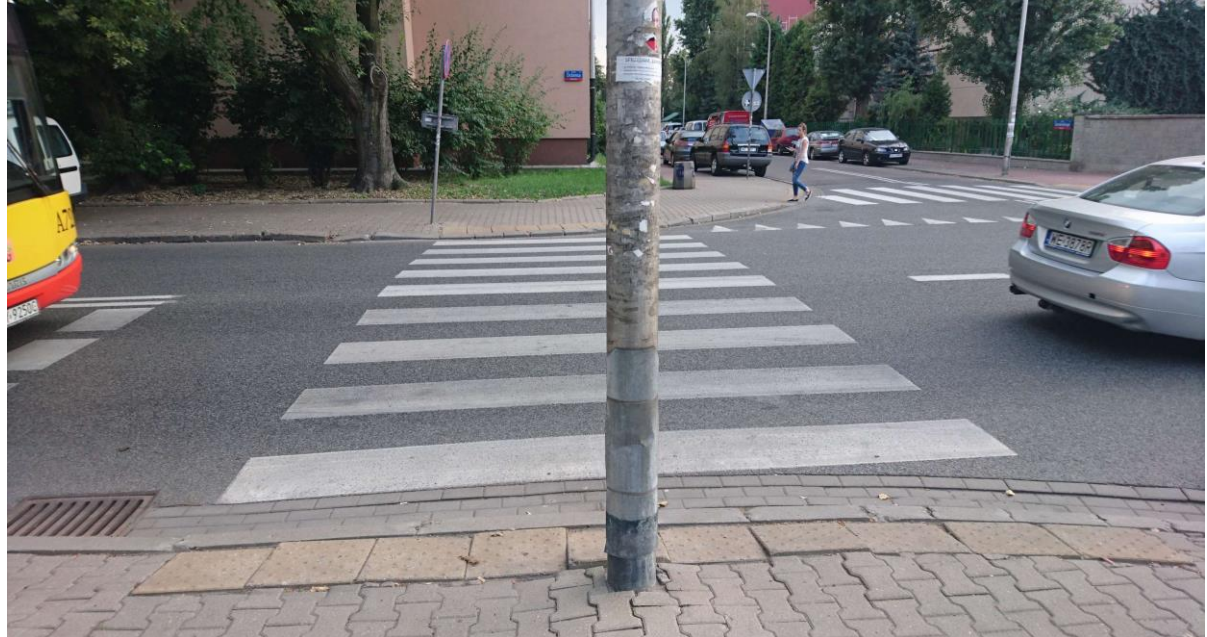
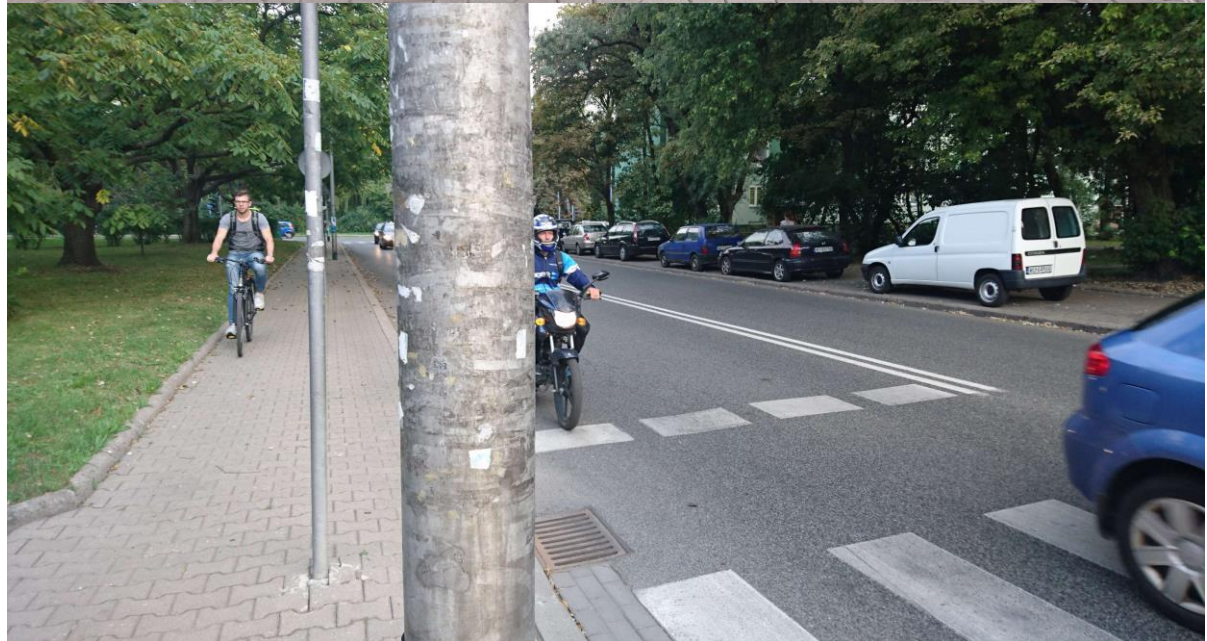
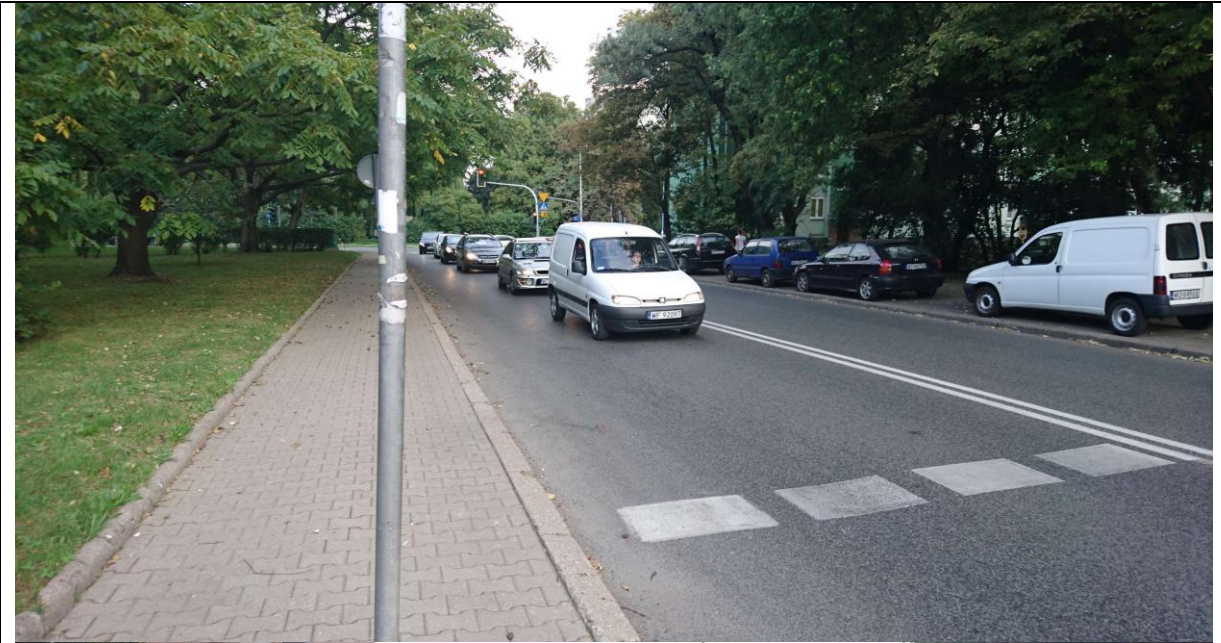
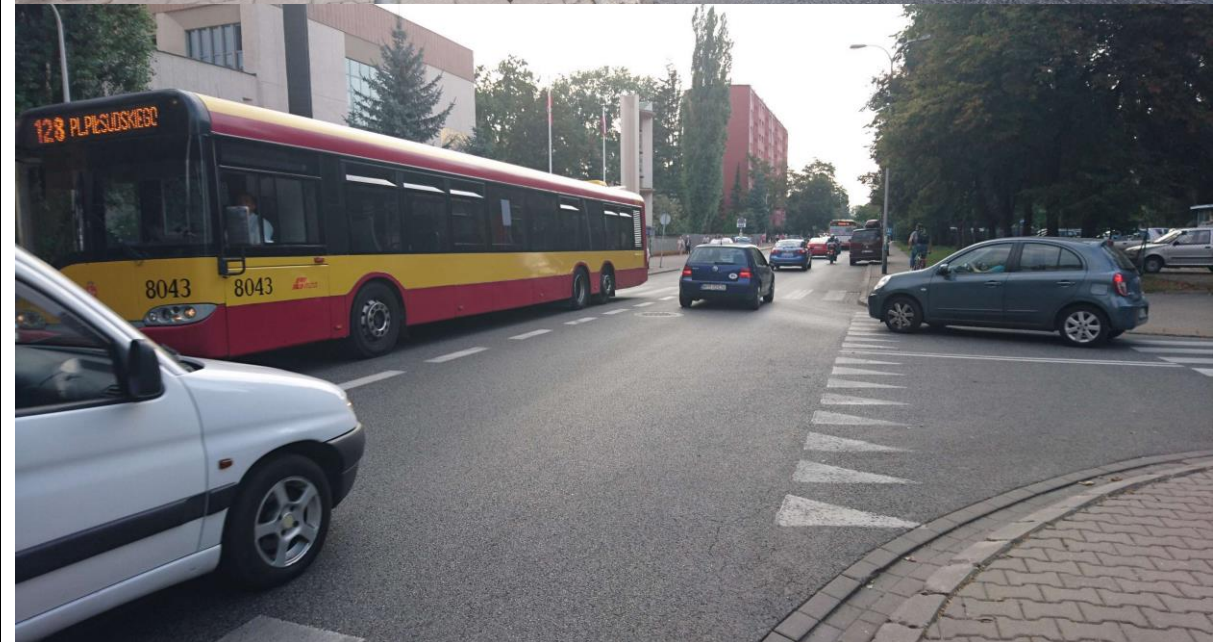
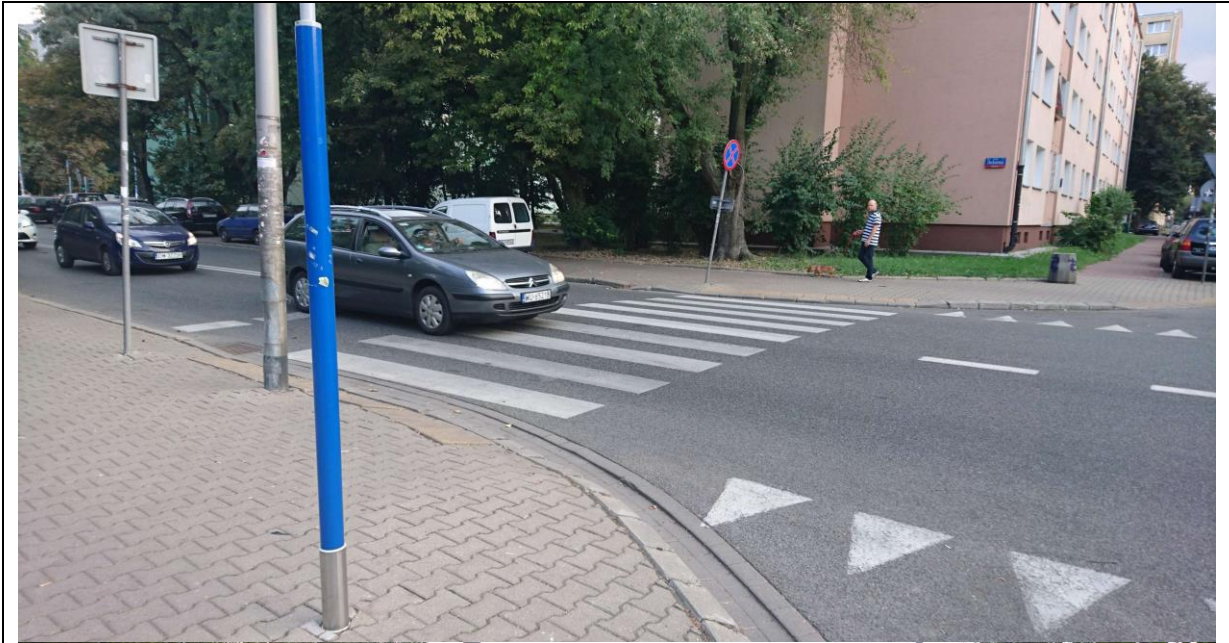
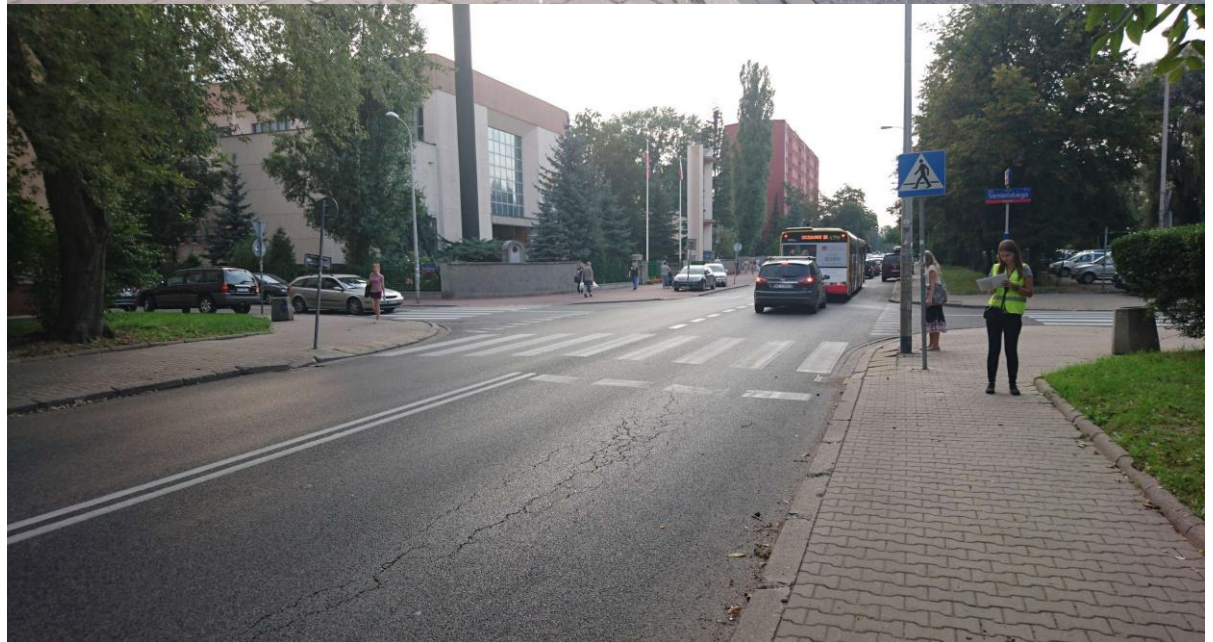
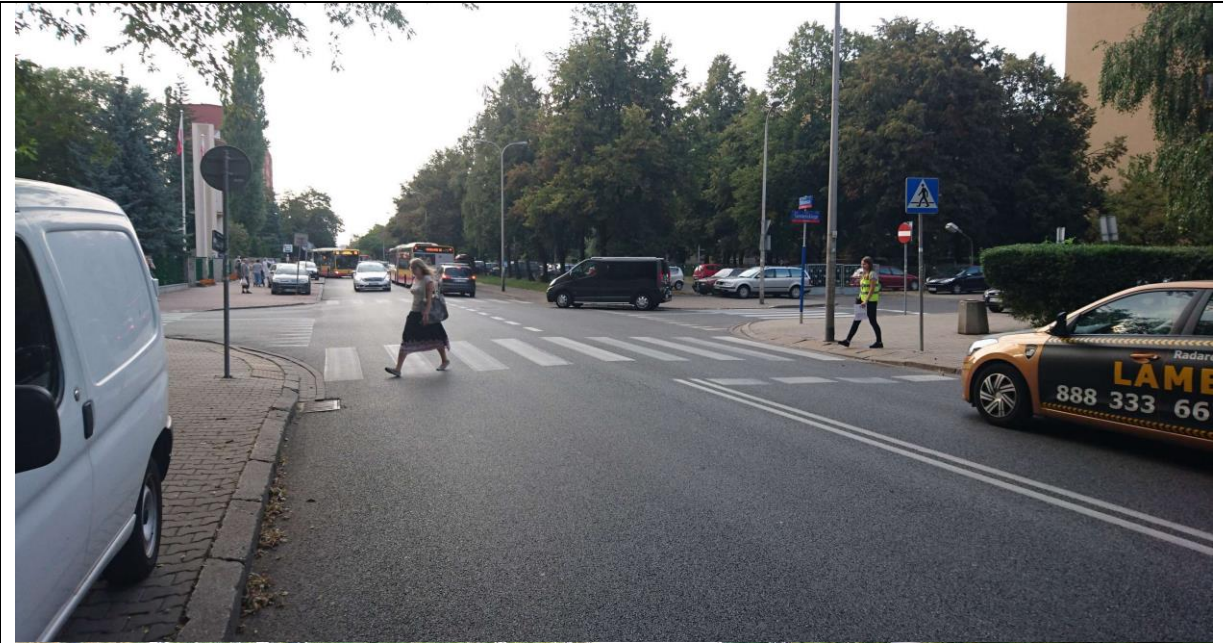
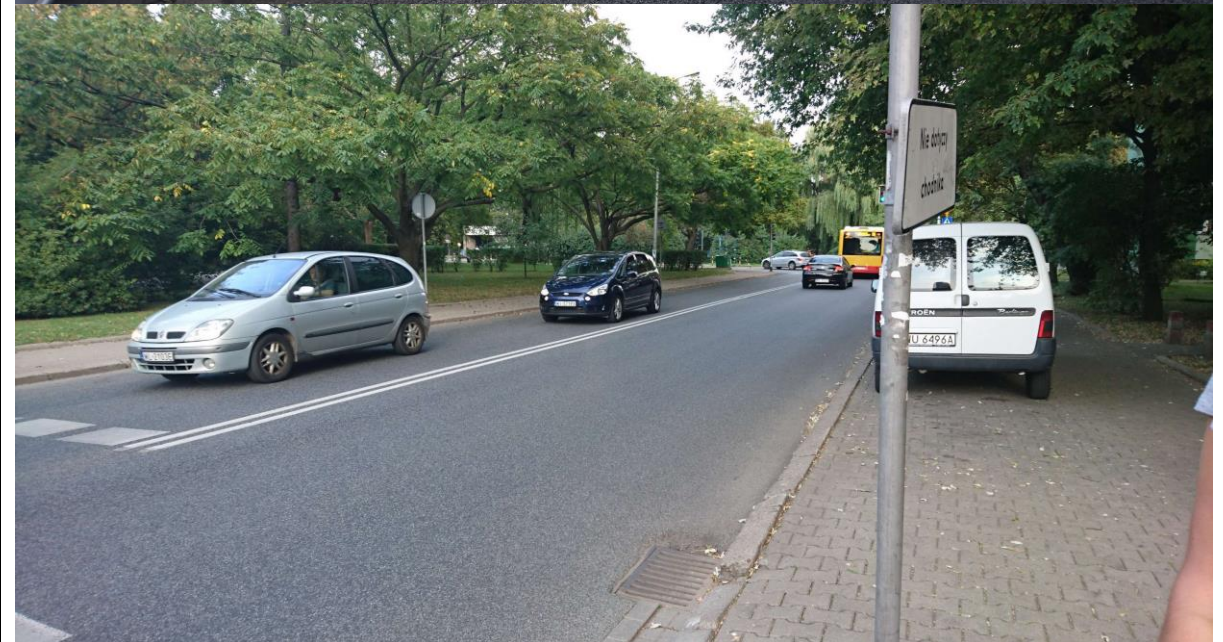
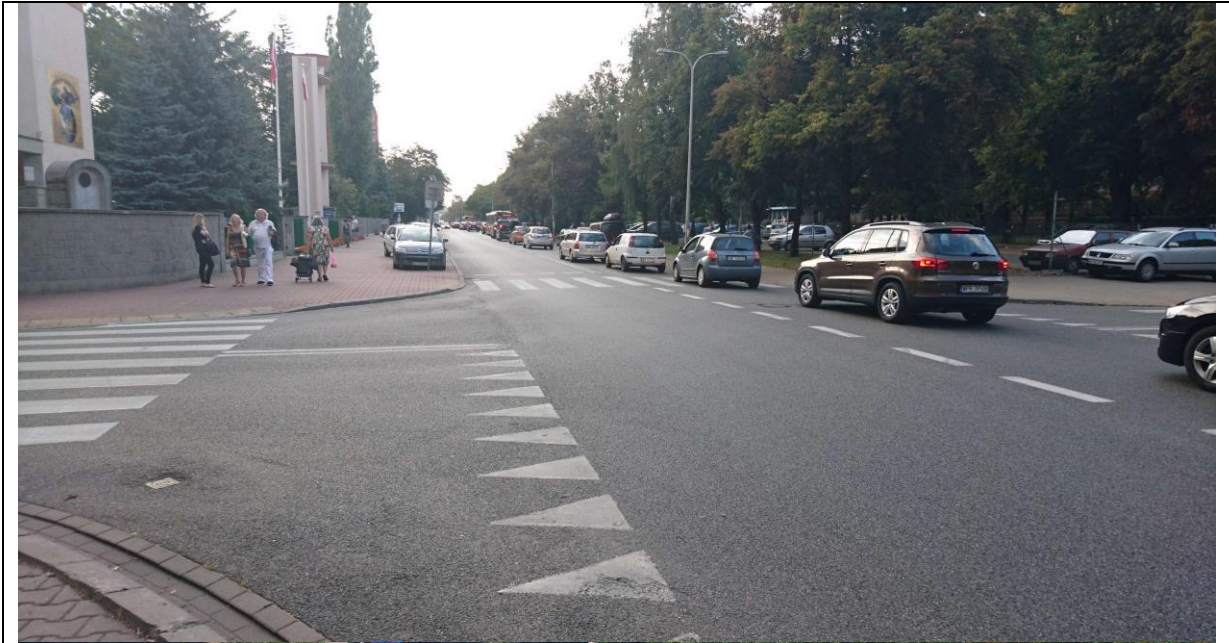
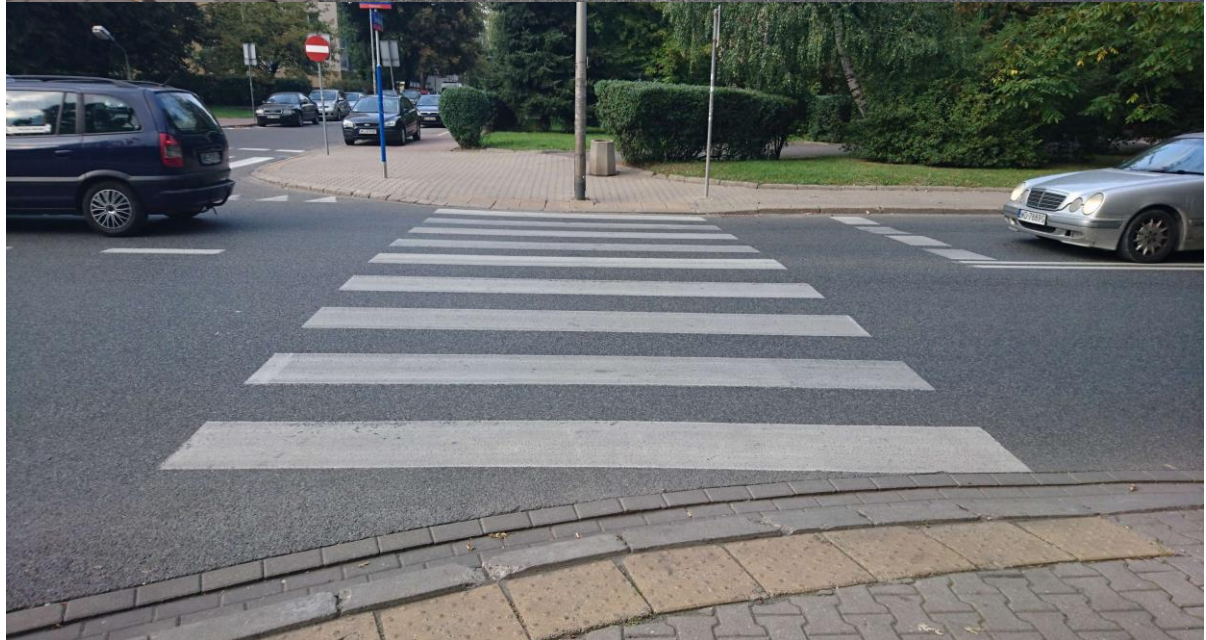
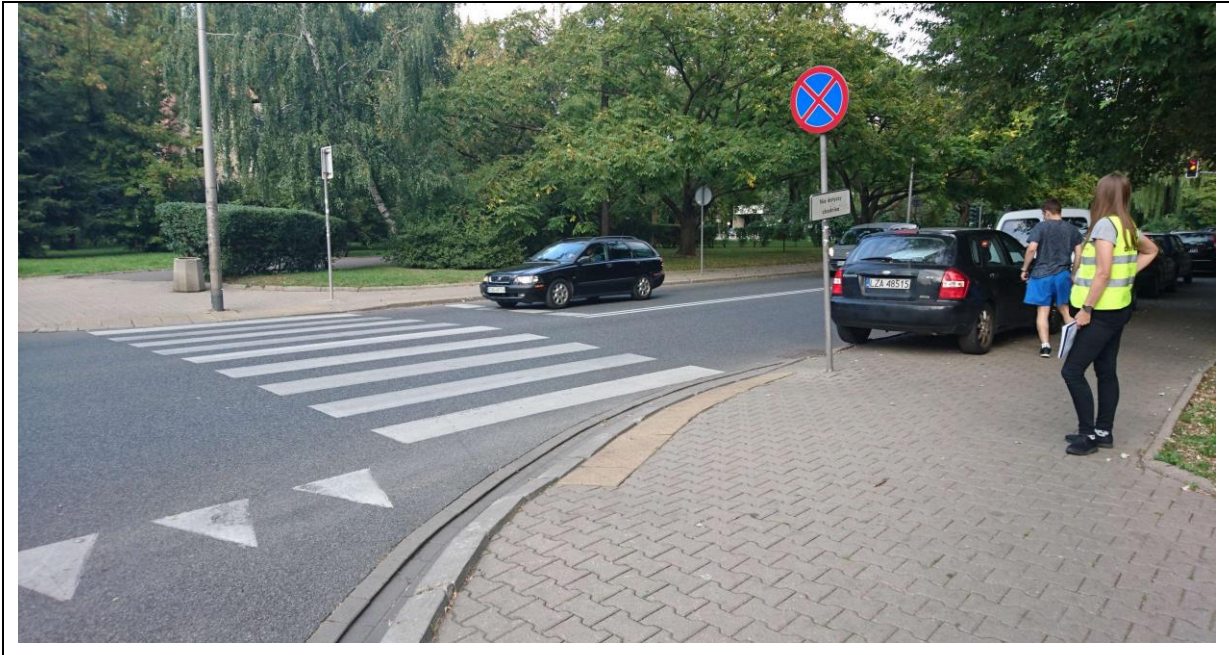
ZDJĘCIA

Przeście dla pieszych w ciągu ulicy Karola Dickensa. Na tej ulicy co drugie skrzyżowanie jest skrzyżowaniem sterowanym sygnalizacją świetlną. Występuje duże natężenie ruchu a kolejki ze skrzyżowań z sygnalizacją świetlną sięgają na skrzyżowania i przejścia dla pieszych bez sygnalizacji świetlnej. Powoduje to zjawisko stania pojazdów w obszarze „zebry” i piesi przechodząc przez przejście dla pieszych wychodzą bezpośrednio zza pojazdów stojących w kolejce na pas w przeciwną stronę, który nie jest obciążony kolejkami. W godzinach szczytu występuje więc bardzo poważnym problem z ograniczeniem widoczności na pieszego z uwagi na kolejki pojazdów.

Od strony zachodniej nie ma znaku D-6. Brak oznakowania pionowego może doprowadzić do sytuacji, że kierujący nie zauważą, że zbliżają się do przejścia dla pieszych. Problem nasili się w przypadku złego stanu oznakowania poziomego lub zalegania śniegu na jezdni.

Na chodniku bezpośrednio przed przejściem od strony wschodniej podczas wizji lokalnej stwierdzono zaparkowane pojazdy. Pojazdy te ograniczały widoczność na pieszego. Ograniczenia widoczności mogą powodować bardzo groźne w skutkach sytuacje na drodze. Kierujący zbliżający się do przejścia muszą mieć możliwość dostrzegania pieszych zbliżających się do przejścia i jednocześnie piesi muszą mieć możliwość obserwacji potoków ruchu. Kierowca oraz pieszy mają swoje prawa i obowiązki. Kierowca powinien dostosować swą prędkość aby zatrzymać się w przypadku gdy pieszy wkroczy na przejście dla pieszych. Pieszy natomiast powinien upewnić się, że może przekraczać przejścia dla pieszych. W sytuacji gdy występują ograniczenia widoczności kierowca i pieszy nie są w stanie zrealizować swoich obowiązków w zakresie dostosowania dynamiki ruchu i upewnienia się co do możliwości dalszego przemieszczania. Pieszy widząc przejście dla pieszych ma wrażenie, że jest bezpieczny i często wkracza na jezdnię natomiast kierujący nie mając szans na dostrzeżenie pieszych z odpowiednim wyprzedzeniem są zaskakiwani i może okazać się, że ich prędkość jest zbyt duża aby bezpiecznie zatrzymać pojazd.

Dodatkowo w środku szerokości przejścia dla pieszych znajduje się słup latarni, który zasłania pieszych.

W obszarze przejścia dla pieszych prowadzone są ciekły wodne dość głębokie do wpustów deszczowych za przejściem dla pieszych. Istnieje ryzyko płynięcia znacznej ilości wody a ciekły powodują utrudnienia dla poruszających się na wózkach inwalidzkich, piesi mogą się w tych obszarach potykać.

Przeście dla pieszych ma długość 9 m, pasy ruchu mają szerokość 4.5 m. Pieszy przekraczając długie przejście narażony jest na ryzyko potrącenia na długim odcinku. Pieszy będzie potrzebował więcej czasu (dłuższa lukę czasową pomiędzy pojazdami) ale przekroczyć jezdnię. Powoduje to niepotrzebne zagrożenia niechronionych użytkowników ruchu.

Należy rozważyć wprowadzenie sygnalizacji świetlnej.

Należy uzupełnić oznakowanie pionowe.

Należy wprowadzić wzmocniony nadzór na parkowaniu lub/oraz fizycznie uniemożliwić parkowanie przed przejściem dla pieszych. Powinno się przenieść słup za przejście w kierunku zachodnim.

Należy przenieść wpust tak aby znajdował się przed przejściem od strony napływającej wody i zlikwidować ścieki przykrawężnikowe.

Należy skrócić przejście dla pieszych poprzez realizację wyspy azylu lub zawężenie pasów ruchu.
