FORMULARZ AUDYTU BRD		Arkusz 1
Audytor	Tomasz Mackun	
Data, Godzina	02.09.2016 16:55	
Pogoda	Słonecznie

METRYKA WEDŁUG INWENTARYZACJI			
NR PRZEJŚCIA	1215		
DZIELNICA	Ochota	KATEGORIA	Ochota
ULICA	Karola Dickensa	LICZBA PASÓW	2
SKRZYŻOWANIE ZJAZD	Skorochód - Majewskiego		
OPIS	przez Dickensa W

FORMULARZ AUDYTU BRD		Arkusz 2
NR PRZEJŚCIA	1215

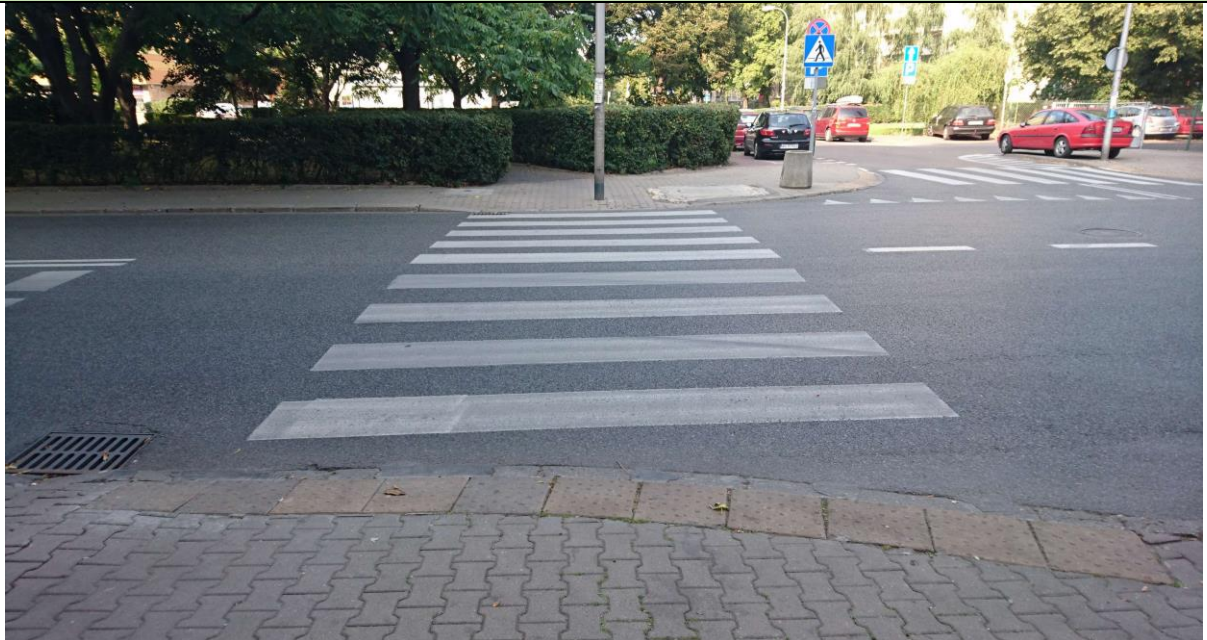
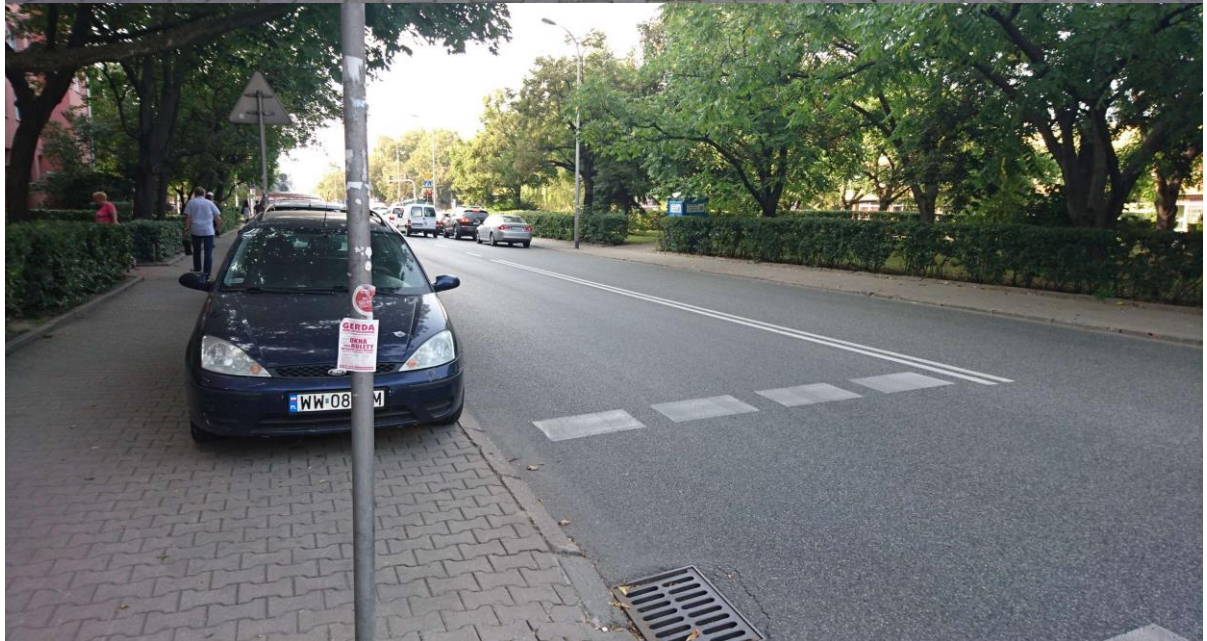
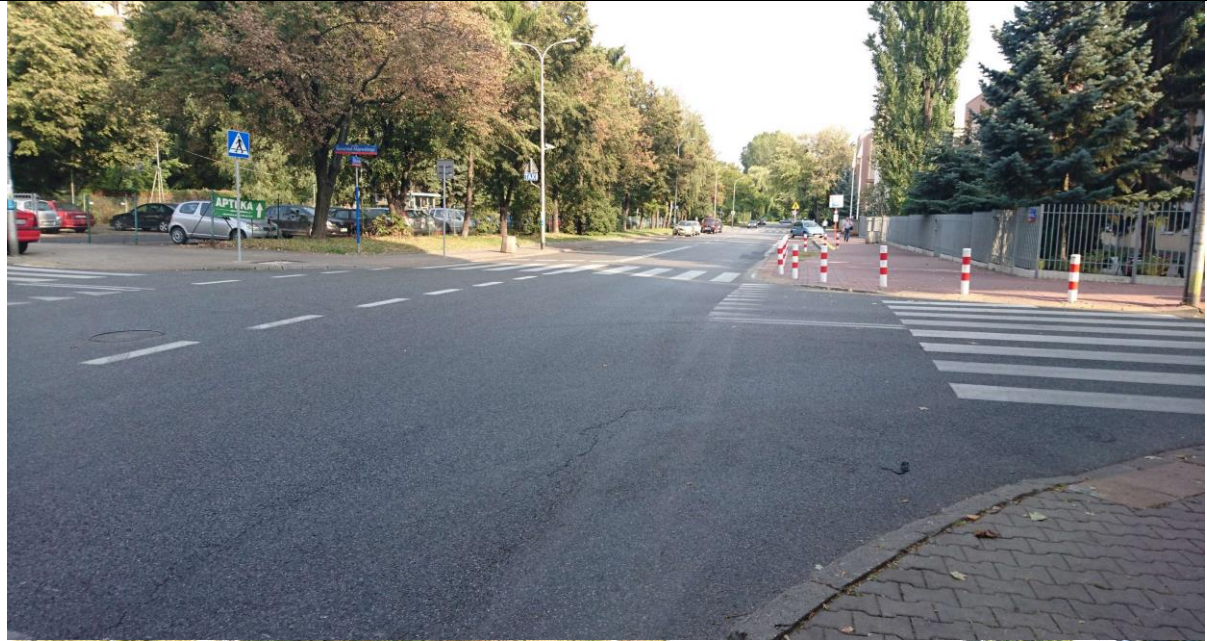
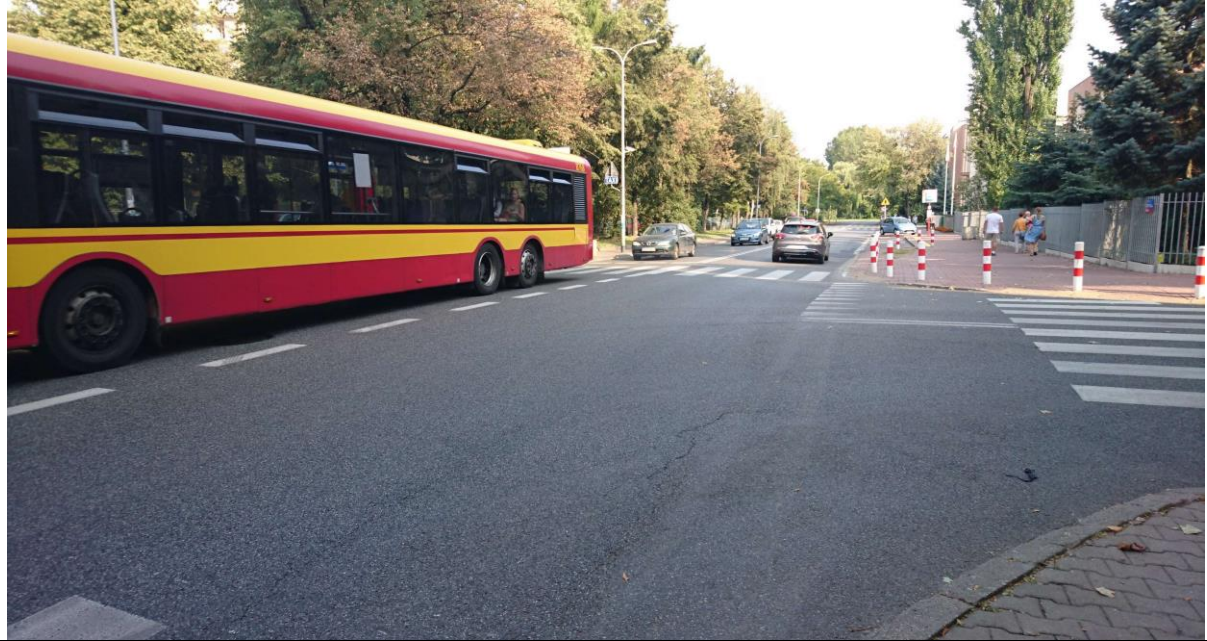
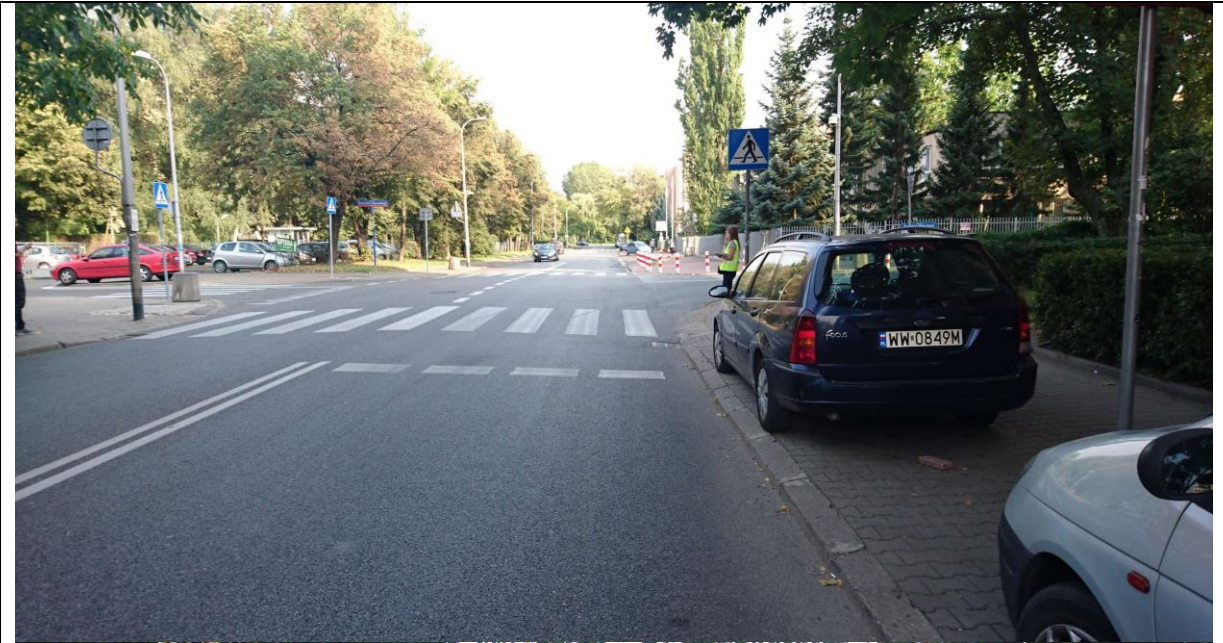
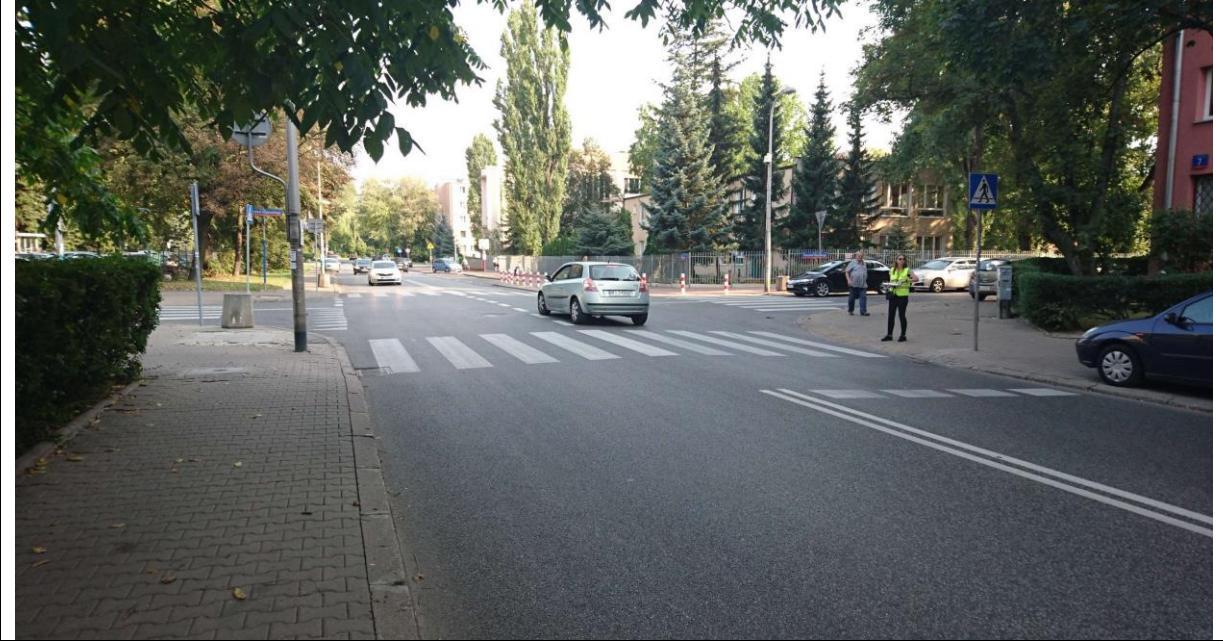
ZDJĘCIA

Przejście dla pieszych w ciągu ulicy Karola Dickensa. Na tej ulicy co drugie skrzyżowanie jest skrzyżowaniem sterowanym sygnalizacją świetlną. Występuje duże natężenie ruchu a kolejki ze skrzyżowań z sygnalizacją świetlną sięgają na skrzyżowania i przejścia dla pieszych bez sygnalizacji świetlnej. Powoduje to zjawisko stania pojazdów w obszarze „zebry” i piesi przechodząc przez przejście dla pieszych wychodzą bezpośrednio zza pojazdów stojących w kolejce na pas w przeciwną stronę, który nie jest obciążony kolejkami. W godzinach szczytu występuje więc bardzo poważnym problem z ograniczeniem widoczności na pieszego z uwagi na kolejki pojazdów.

Kolejnym problemem jest zbyt duża szerokość przejścia (9,5 m). Pieszy przekraczając długie przejście narażony jest na ryzyko potrącenia na długim odcinku. Pieszy będzie potrzebował więcej czasu (dłuższa luka czasowa pomiędzy pojazdami) ale przekroczyć jezdnię. Powoduje to niepotrzebne zagrożenia niechronionych użytkowników ruchu.

Następnym problemem jest brak znaku D-6. Brak oznakowania pionowego może doprowadzić do sytuacji, że kierujący nie zauważą, że zbliżają się do przejścia dla pieszych. Problem nasili się w przypadku złego stanu oznakowania poziomego lub zalegania śniegu na jezdni.

Kolejnym problemem są parkujące pojazdy w bezpośrednim sąsiedztwie przejścia dla pieszych. Pojazdy te ograniczają widoczność na pieszego. Ograniczenia widoczności mogą powodować bardzo groźne w skutkach sytuacje na drodze. Kierujący zbliżający się do przejścia muszą mieć możliwość dostrzegania pieszych zbliżających się do przejścia i jednocześnie piesi muszą mieć możliwość obserwacji potoków ruchu. Kierowca oraz pieszy mają swoje prawa i obowiązki. Kierowca powinien dostosować swą prędkość aby zatrzymać się w przypadku gdy pieszy wkroczy na przejście dla pieszych. Pieszy natomiast powinien upewnić się, że może przekraczać przejścia dla pieszych. W sytuacji gdy występują ograniczenia widoczności kierowca i pieszy nie są w stanie zrealizować swoich obowiązków w zakresie dostosowania dynamiki ruchu i upewnienia się co do możliwości dalszego przemieszczania. Pieszy widząc przejście dla pieszych ma wrażenie, że jest bezpieczny i często wkracza na jezdnię natomiast kierujący nie mając szans na dostrzeżenie pieszych z odpowiednim wyprzedzeniem są zaskakiwani i może okazać się, że ich prędkość jest zbyt duża aby bezpiecznie zatrzymać pojazd.

Dodatkowo w środku szerokości przejścia dla pieszych znajduje się słup latarni, który zasłania pieszych.

Następnym problemem jest organizacja ruchu przed przejściem dla pieszych. Tylko na jednym z wejść na jezdnię zastosowano urządzenia dla osób niewidzących i niedowidzących. Osoba niedowidząca i niewidząca nie będzie miała szans aby ocenić, czy znajduje się w obszarze chronionym czy już na przejściu dla pieszych.

Ze względu na bardzo zły stan nawierzchni chodnika, po obu stronach przejścia, przed samym wejściem na jezdnię pieszy musi wykazać się szczególną uwagą co może powodować zagrożenie dla osób, które z opóźnieniem opuszczają jezdnię. Przejście może być utrudnione dla osób starszych, także osoby na wózkach inwalidzkich oraz z wózkami dziecięcymi mogą pozostawać dłużej na jezdni. Mogą powstawać sytuacje, w której piesi przemieszczają się przez przejście z zamiarem dynamicznego opuszczenia jezdni, jednak na jej krawędzi zostają zaskoczeni przez zniszczony chodnik i opuszczenie jezdni zajmuje im dłużej niż to zaplanowali. Dodatkowo dla kierowców, pieszy przytrzymujący się na końcu przejścia dla pieszych też może być zaskoczeniem.

Ostatnim problemem jest lokalizacja wpustu na przejściu dla pieszych. Lokalizacja wpustu deszczowego w obszarze przejścia dla pieszych generuje dwa problemy. Pierwszy związany jest z ryzykiem utknięcia koła roweru, koła wózka inwalidzkiego, wózka dziecięcego lub obcasów buta. Utknięcie lub potknięcie się osoby podczas przekraczania jezdni sprawi, że pieszy będzie przechodził przez jezdnię dłużej niż zakładał. Pieszy na krawędzi chodnika ocenia długość przejścia dla pieszych, prędkości i odległości nadjeżdżających pojazdów a także swoją prędkość i na tej podstawie decyduje czy istnieje wystarczająca luka czasu na bezpieczne przekroczenie jezdni. W sytuacji gdy pieszy utknie, potknie się w obszarze jezdni, czas przekraczania jezdni wydłuży się. Zatrzymaniem lub przytrzymaniem się pieszego przy przekroczeniu jezdni mogą być też zaskoczeni kierowcy zbliżający się do przejścia dla pieszych. Może to powodować ryzyko najechania pieszego przez pojazd lub potknięcia się i urazy u pieszych. Wpust deszczowy w obszarze przejścia dla pieszych sugeruje, że w tym miejscu znajduje

się najniższy punkt niwelety lub występuje pochylenie o stałym trendzie. Oznacza to, że woda deszczowa, przynajmniej z jednej strony przejścia płynie w obszar wpustu a na krawężniach przejścia dla pieszych wystąpi skumulowany strumień wody. Piesi oczekujący mogą być opryskiwani przez pojazdy przejeżdżające. W okresach mrozów miejsce w obszarze wpustów jest obciążone większym ryzykiem powstawania śliskości a w przypadku powstawania błota pośniegowego, wpust może nie odbierać wód opadowych i mogą powstawać kałuże, które zamarzną przy ujemnej temperaturze. Powstawanie obszarów oblodzenia w obszarze przejścia jest szczególnie niebezpieczne i może prowadzić do poślizgnięć i upadków pieszych co może być przyczyną urazów ciała. Dodatkowo oblodzenie w obszarze przejścia jak i przed nim znacznie wydłuży drogę hamowania pojazdów w tak newralgicznym miejscu.

Rekomendacja: Należy rozważyć wprowadzenie sygnalizacji świetlnej.

Rekomendacja: Należy skrócić przejście dla pieszych poprzez realizację wyspy azylu lub zawężenie pasów ruchu.

Rekomendacja: Należy uzupełnić oznakowanie pionowe.

Rekomendacja: Należy wprowadzić wzmożony nadzór na parkowaniu lub/oraz fizycznie uniemożliwić parkowanie przed przejściem dla pieszych. Powinno się przenieść słup za przejście w kierunku zachodnim.

Rekomendacja: Należy zainstalować urządzenia dla osób niewidzących i niedowidzących.

Rekomendacja: Należy poprawić stan techniczny przejścia.

Rekomendacja: Należy przenieść wpust tak aby znajdował się przed przejściem od strony napływającej wody opadowej.
