FORMULARZ AUDYTU BRD		Arkusz 1
Audytor	Tomasz Mackun	
Data, Godzina	02.09.2016 16:15	
Pogoda	Słonecznie

METRYKA WEDŁUG INWENTARYZACJI			
NR PRZEJŚCIA	1216		
DZIELNICA	Ochota	KATEGORIA	Ochota
ULICA	Karola Dickensa	LICZBA PASÓW	2
SKRZYŻOWANIE ZJAZD	Skorochód - Majewskiego		
OPIS	przez Dickensa E

FORMULARZ AUDYTU BRD		Arkusz 2
NR PRZEJŚCIA	1216

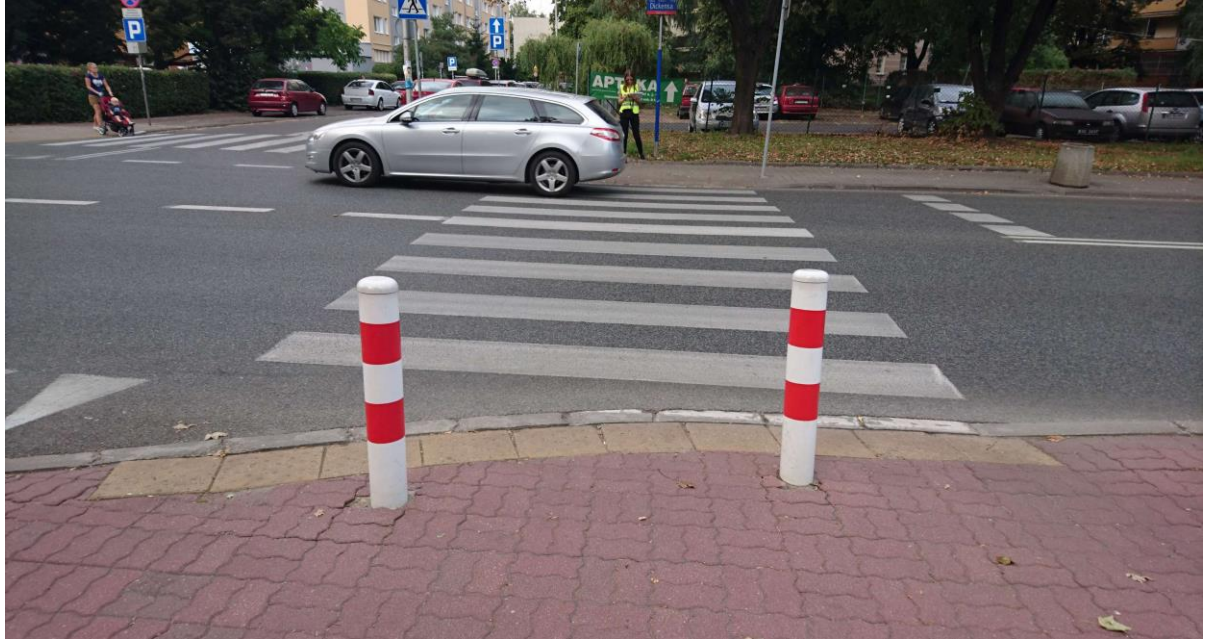
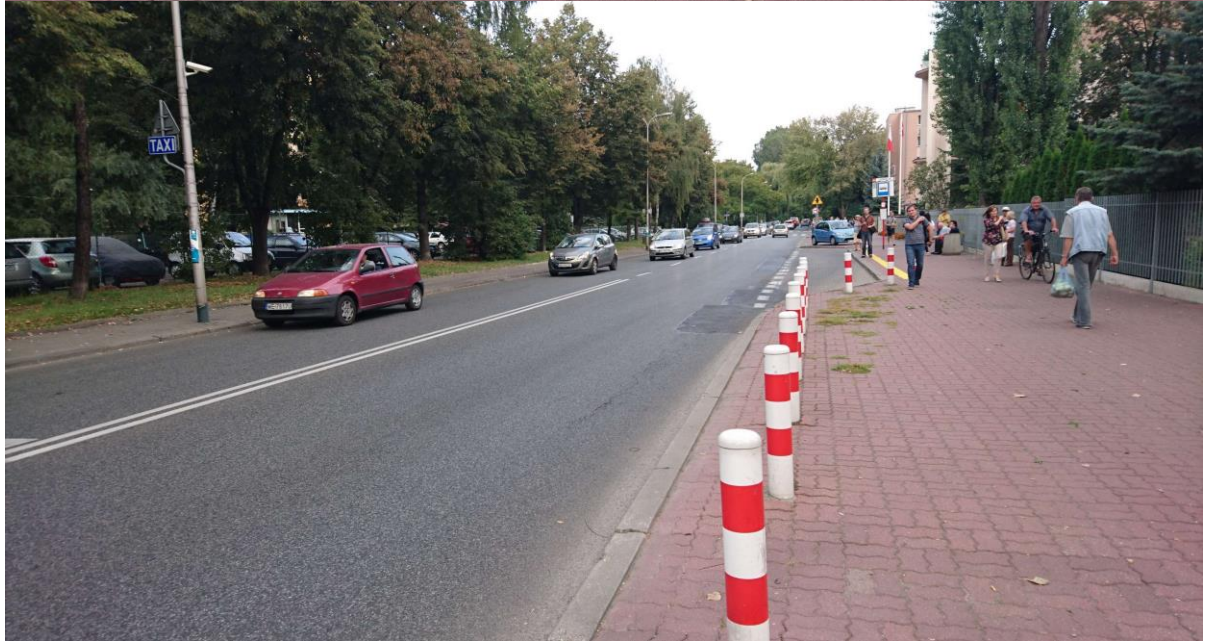
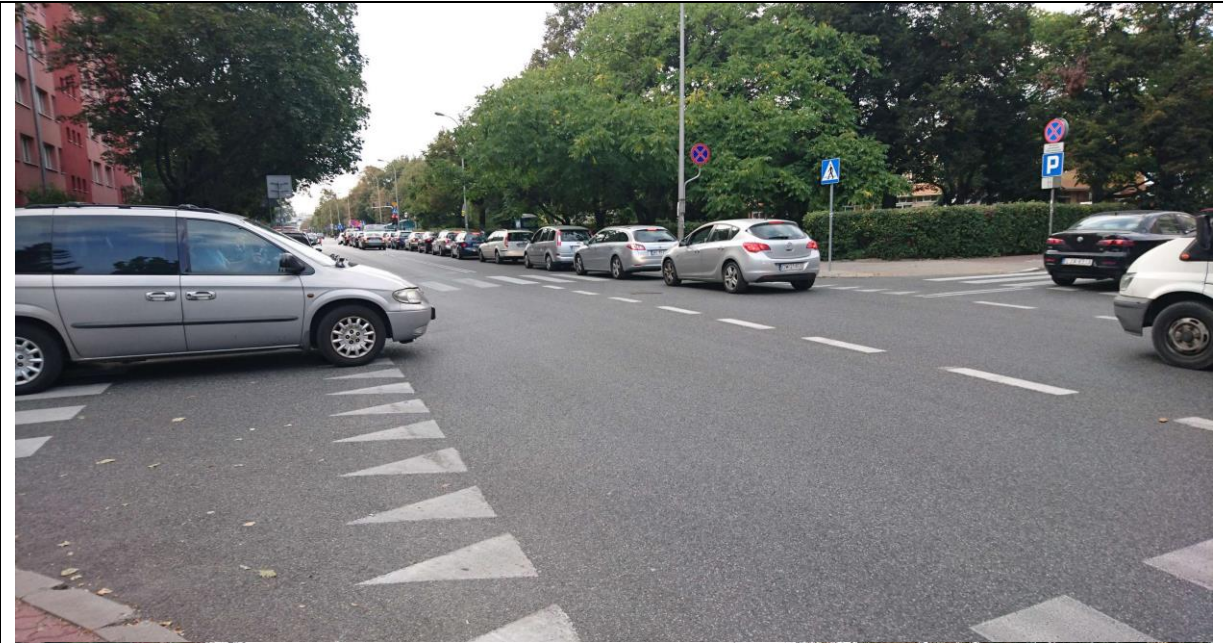
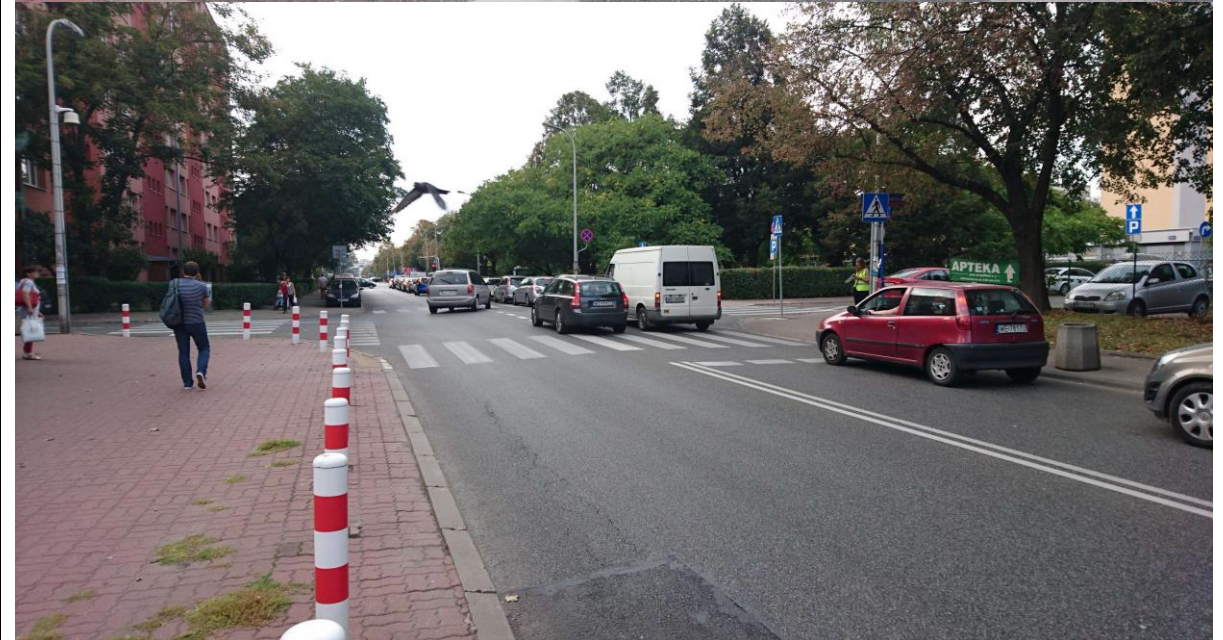
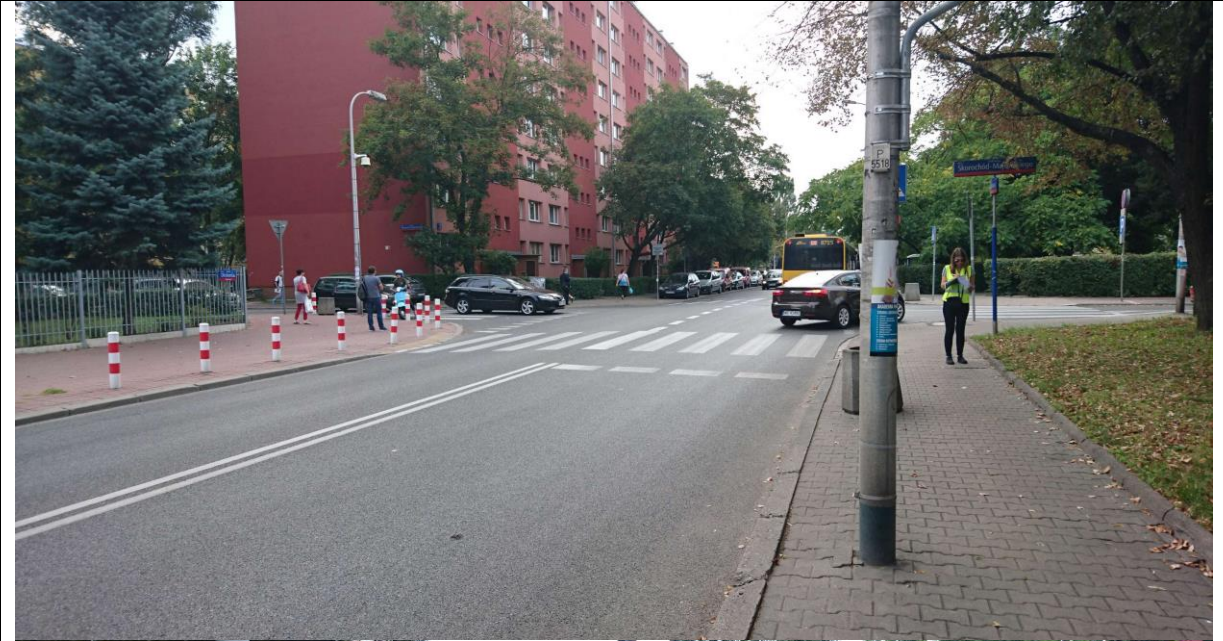
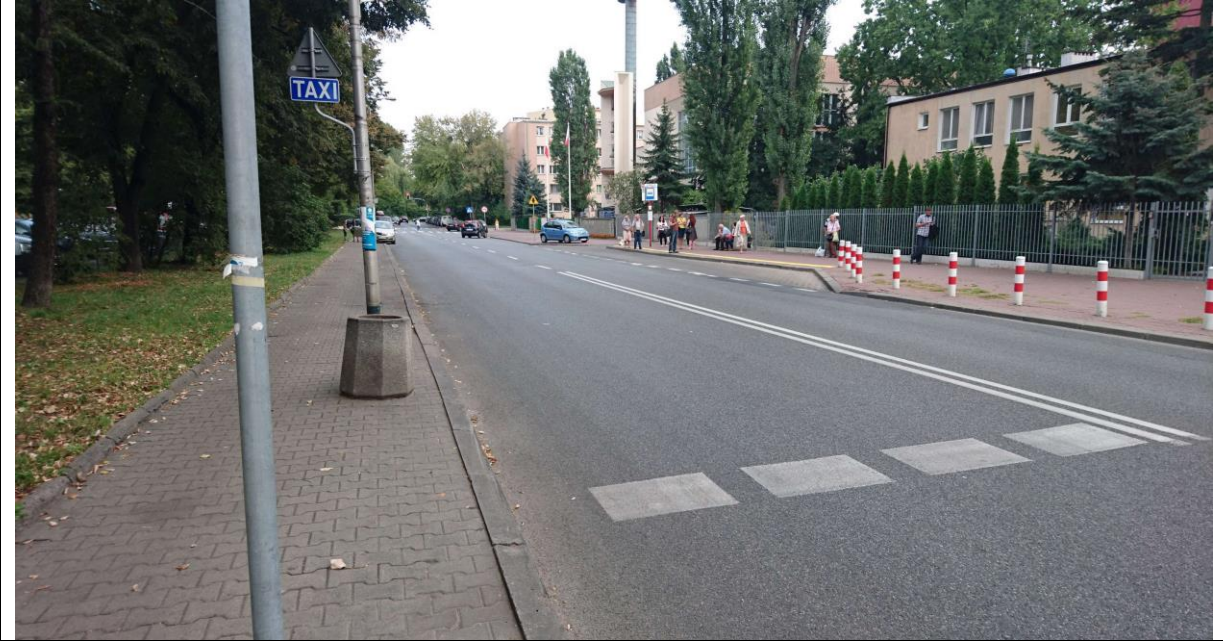
ZDJĘCIA

Przeście dla pieszych w ciągu ulicy Karola Dickensa. Na tej ulicy co drugie skrzyżowanie jest skrzyżowaniem sterowanym sygnalizacją świetlną. Występuje duże natężenie ruchu a kolejki ze skrzyżowań z sygnalizacją świetlną sięgają na skrzyżowania i przejścia dla pieszych bez sygnalizacji świetlnej. Powoduje to zjawisko stania pojazdów w obszarze „zebry” i piesi przechodząc przez przejście dla pieszych wychodzą bezpośrednio zza pojazdów stojących w kolejce na pas w przeciwną stronę, który nie jest obciążony kolejkami. W godzinach szczytu występuje więc bardzo poważnym problem z ograniczeniem widoczności na pieszego z uwagi na kolejki pojazdów.

Kolejnym problemem jest zbyt duża szerokość przejścia (9,5 m). Pieszy przekraczając długie przejście narażony jest na ryzyko potrącenia na długim odcinku. Pieszy będzie potrzebował więcej czasu (dłuższa luka czasowa pomiędzy pojazdami) ale przekroczyć jezdnię. Powoduje to niepotrzebne zagrożenia niechronionych użytkowników ruchu.

Następnym problemem jest brak znaku D-6. Brak oznakowania pionowego może doprowadzić do sytuacji, że kierujący nie zauważą, że zbliżają się do przejścia dla pieszych. Problem nasili się w przypadku złego stanu oznakowania poziomego lub zalegania śniegu na jezdni.

Przed przejściami dla pieszych nie występują żadne wpusty. Takie rozwiązanie powoduje, że w przypadku intensywnych opadów deszczu cała woda będzie przepływać przez przejście, co może skutkować występowaniem śliskości w okresie zimowym oraz możliwością ochlapania pieszych w czasie intensywnych opadów deszczu.

Rekomendacja: Należy rozważyć wprowadzenie sygnalizacji świetlnej.

Rekomendacja: Należy skrócić przejście dla pieszych poprzez realizację wyspy azylu lub zawężenie pasów ruchu.

Rekomendacja: Należy uzupełnić oznakowanie pionowe.

Rekomendacja: Należy zlokalizować wpust tak aby znajdował się przed przejściem od strony napływającej wody opadowej.
