FORMULARZ AUDYTU BRD		Arkusz 1
Audytor	Tomasz Mackun	
Data, Godzina	02.09.2016 15:15	
Pogoda	Słonecznie

METRYKA WEDŁUG INWENTARYZACJI			
NR PRZEJŚCIA	1219		
DZIELNICA	Ochota	KATEGORIA	Ochota
ULICA	Karola Dickensa	LICZBA PASÓW	4
SKRZYŻOWANIE ZJAZD	Skarżyńskiego		
OPIS	przez Dickensa W

<b>FORMULARZ AUDYTU BRD</b>		Arkusz 2
NR PRZEJŚCIA	<b>1219</b>

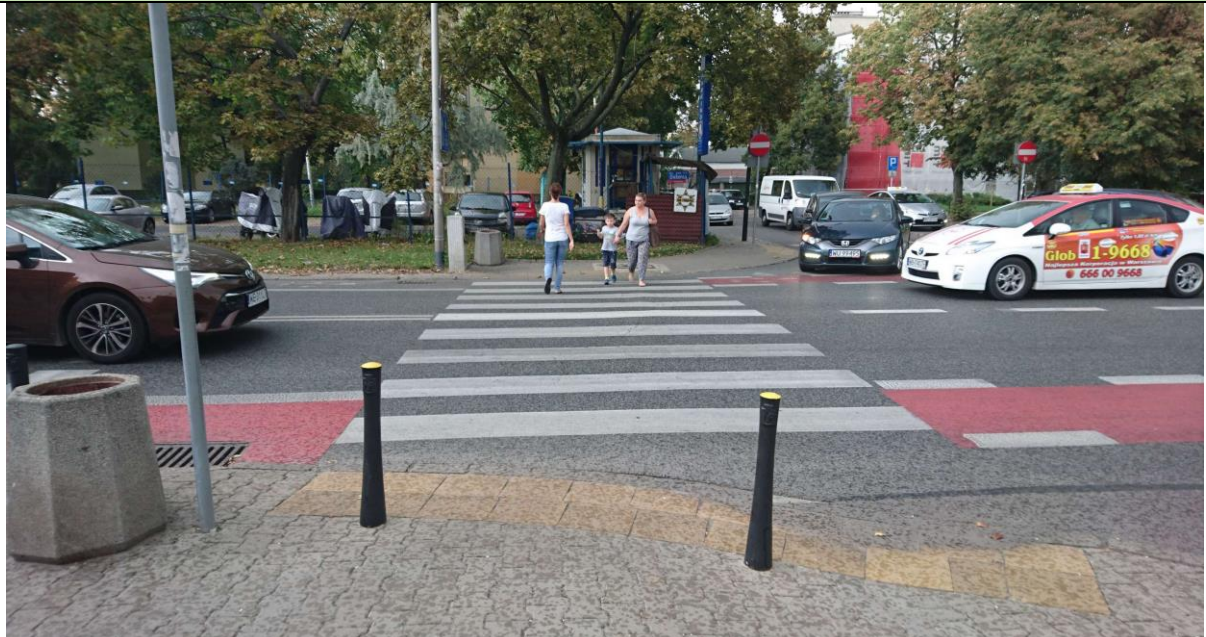
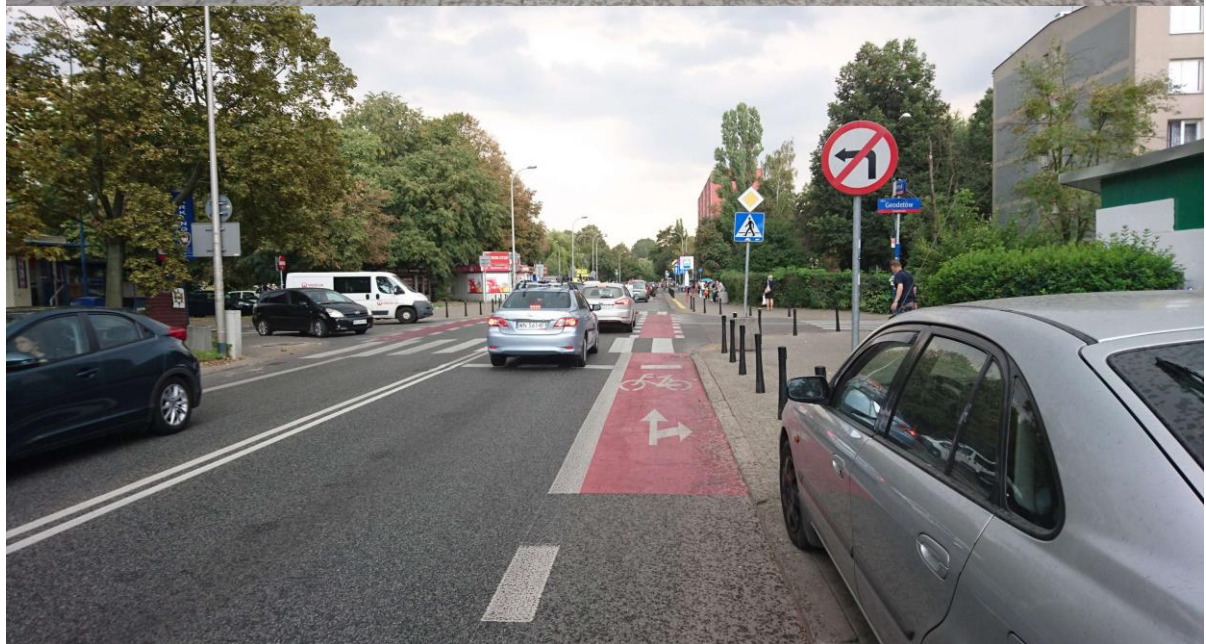
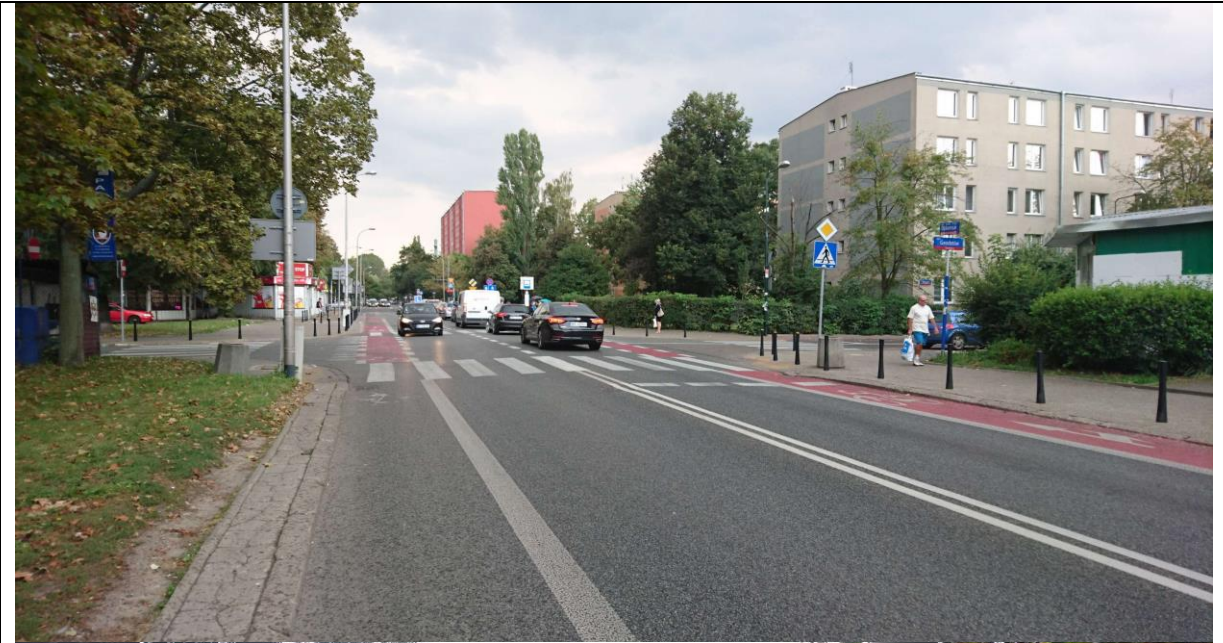
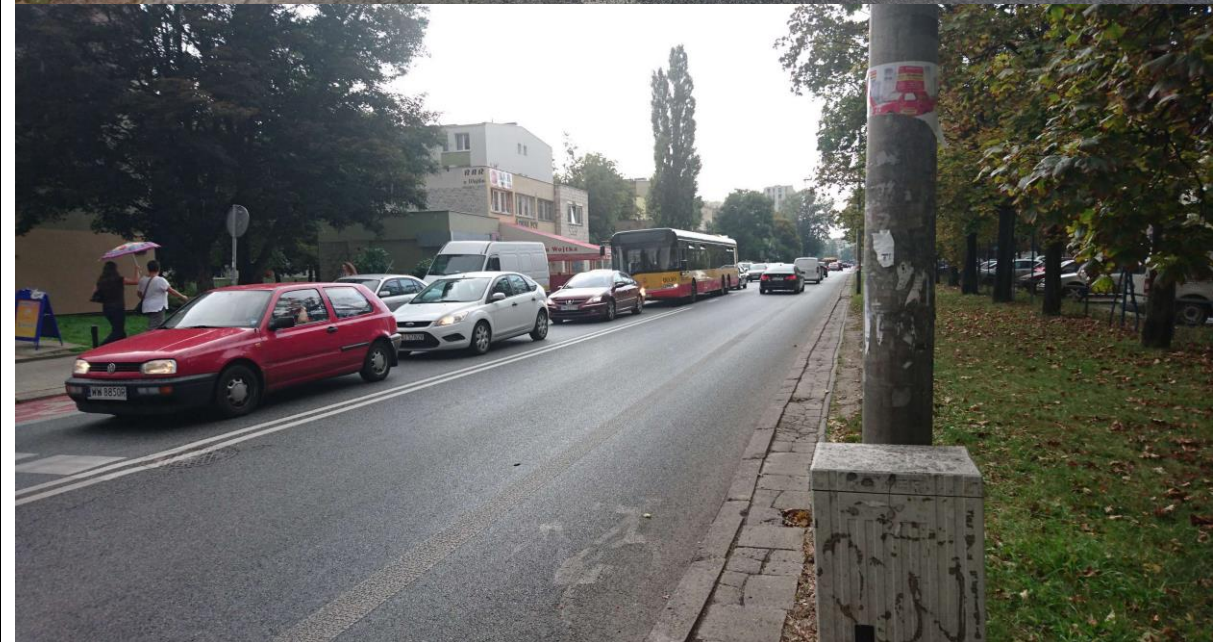
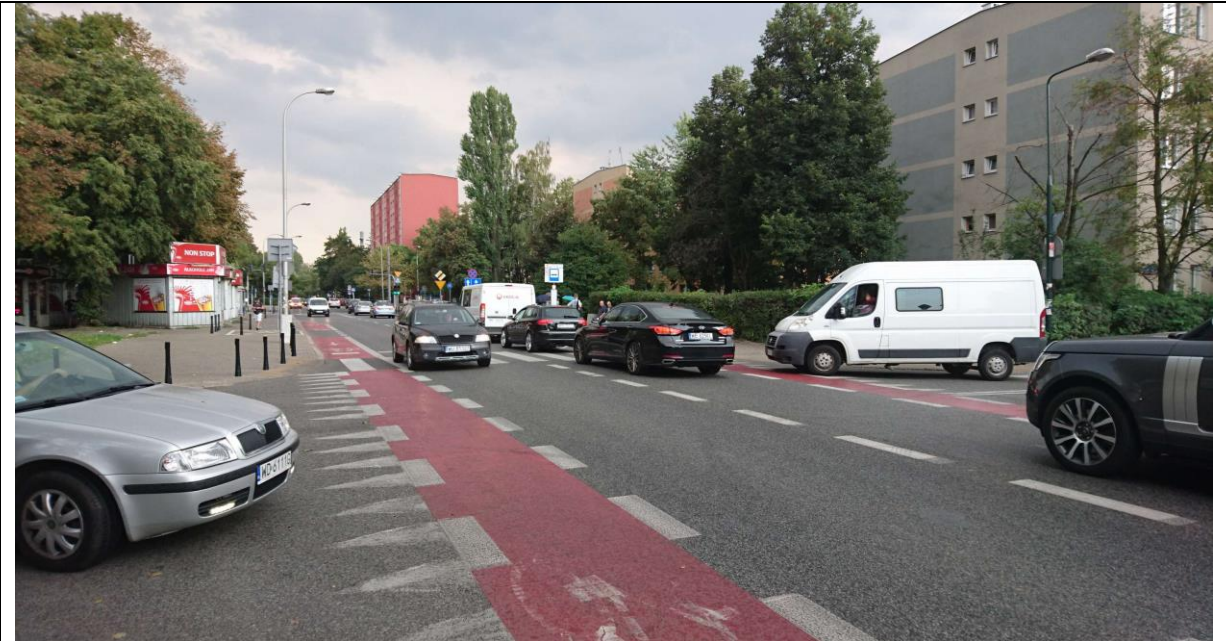
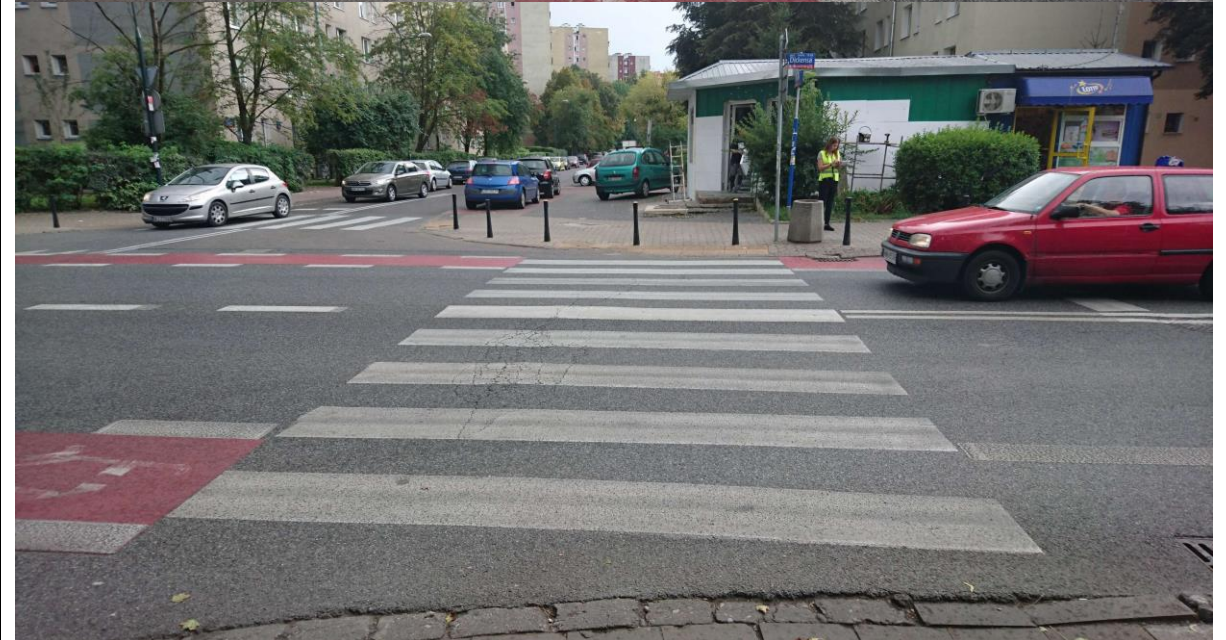
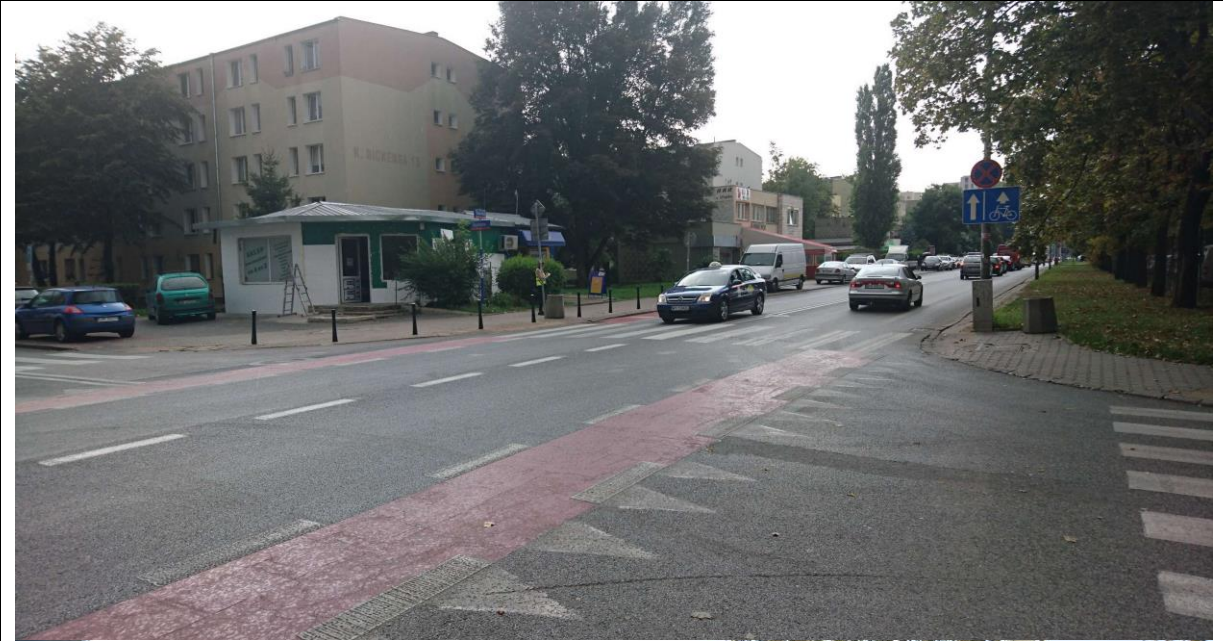
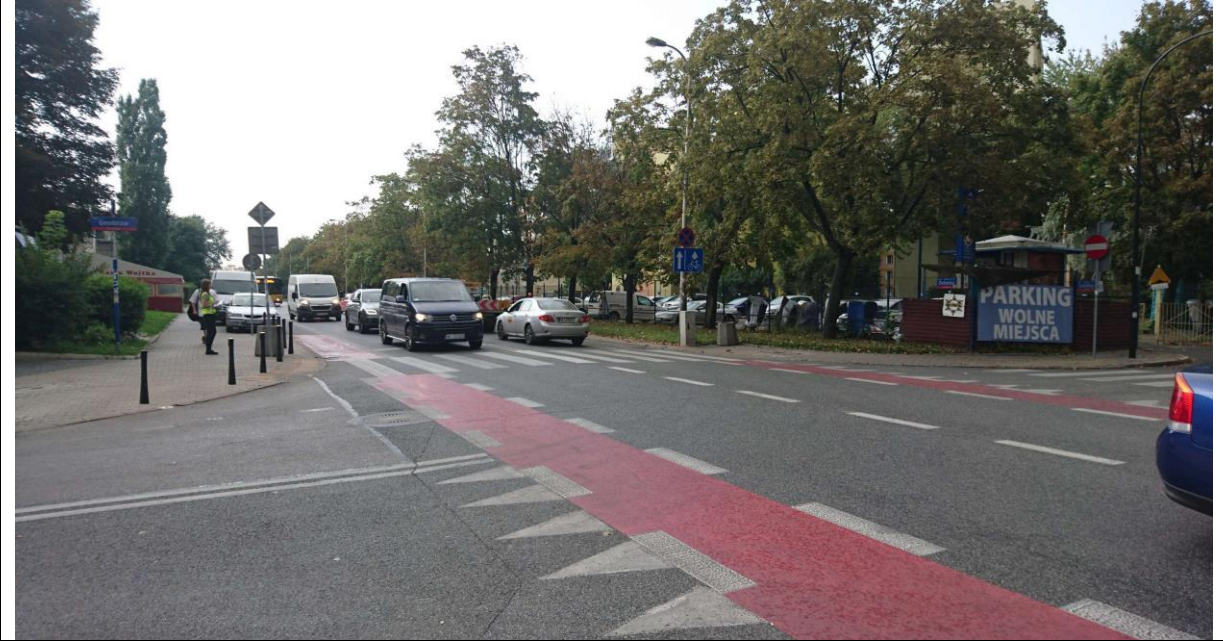
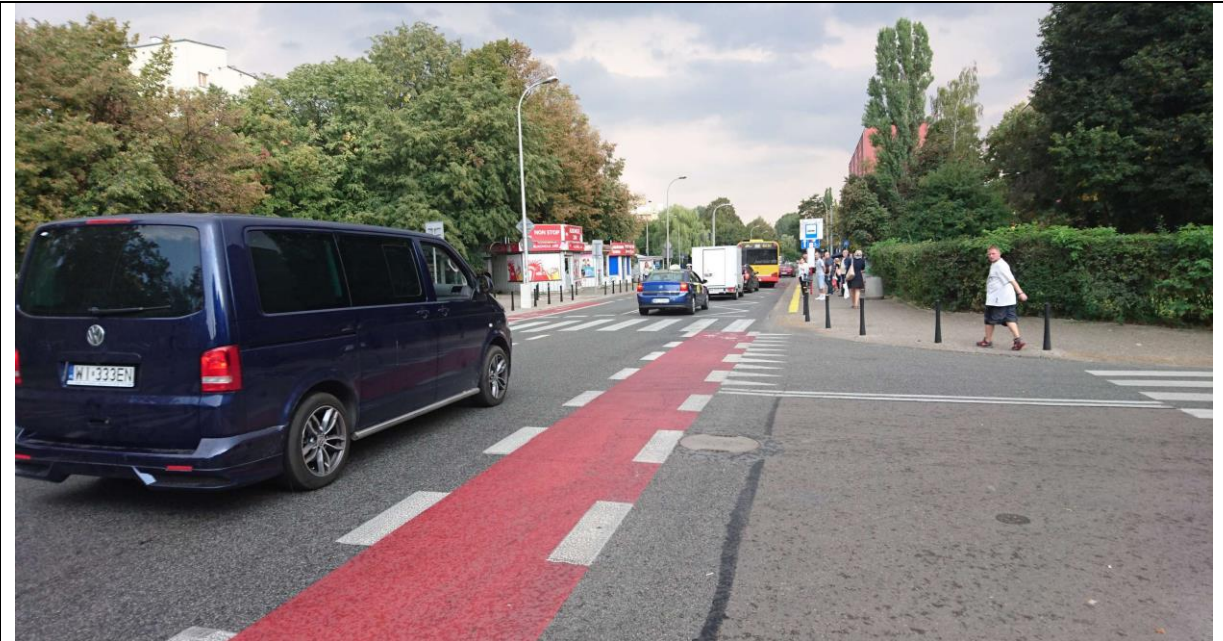
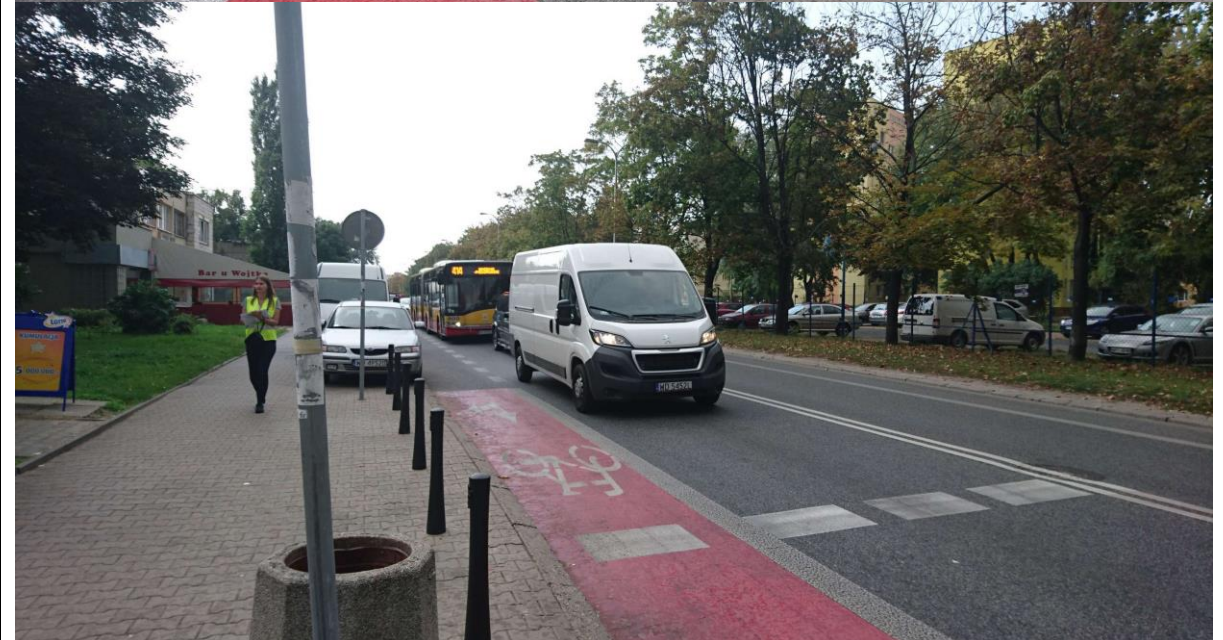
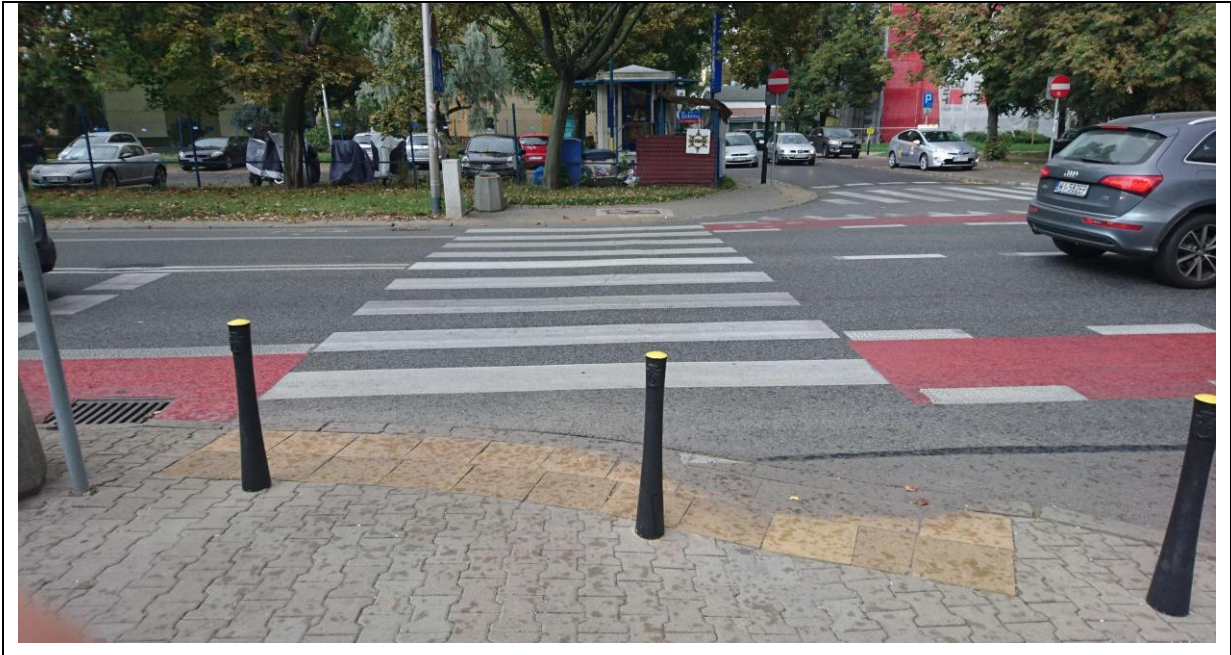
## ZDJĘCIA

Przeście dla pieszych w ciągu ulicy Karola Dickensa. Na tej ulicy co drugie skrzyżowanie jest skrzyżowaniem sterowanym sygnalizacją świetlną. Występuje duże natężenie ruchu a kolejki ze skrzyżowań z sygnalizacją świetlną sięgają na skrzyżowania i przejścia dla pieszych bez sygnalizacji świetlnej. Powoduje to zjawisko stania pojazdów w obszarze „zebry” i piesi przechodząc przez przejście dla pieszych wychodzą bezpośrednio zza pojazdów stojących w kolejce na pas w przeciwną stronę, który nie jest obciążony kolejkami. W godzinach szczytu występuje więc bardzo poważnym problem z ograniczeniem widoczności na pieszego z uwagi na kolejki pojazdów.

Kolejnym problemem jest zbyt duża szerokość przejścia (9,5 m). Pieszy przekraczając długie przejście narażony jest na ryzyko potrącenia na długim odcinku. Pieszy będzie potrzebował więcej czasu (dłuższa luka czasowa pomiędzy pojazdami) ale przekroczyć jezdnię. Powoduje to niepotrzebne zagrożenia niechronionych użytkowników ruchu.

Od strony wschodniej nie ma znaku D-6. Brak oznakowania pionowego może doprowadzić do sytuacji, że kierujący nie zauważą, że zbliżają się do przejścia dla pieszych. Problem nasili się w przypadku złego stanu oznakowania poziomego lub zalegania śniegu na jezdni.

Kolejnym problemem jest parkowanie pojazdów w niewielkiej odległości od przejścia. Pojazdy te ograniczają widoczność pieszych. Ograniczenia widoczności mogą powodować bardzo groźne w skutkach sytuacje na drodze. Kierujący zbliżający się do przejścia muszą mieć możliwość dostrzeżenia pieszych zbliżających się do przejścia i jednocześnie piesi muszą mieć możliwość obserwacji potoków ruchu. Kierowca oraz pieszy mają swoje prawa i obowiązki. Kierowca powinien dostosować swą prędkość aby zatrzymać się w przypadku gdy pieszy wkroczy na przejście dla pieszych. Pieszy natomiast powinien upewnić się, że może przekraczać przejścia dla pieszych. W sytuacji gdy występują ograniczenia widoczności kierowca i pieszy nie są w stanie zrealizować swoich obowiązków w zakresie dostosowania dynamiki ruchu i upewnienia się co do możliwości dalszego przemieszczania. Pieszy widząc przejście dla pieszych ma wrażenie, że jest bezpieczny i często wkracza na jezdnię natomiast kierujący nie mając szans na dostrzeżenie pieszych z odpowiednim wyprzedzeniem są zaskakiwani i może okazać się, że ich prędkość jest zbyt duża aby bezpiecznie zatrzymać pojazd.

Ze względu na bardzo zły stan nawierzchni chodnika, po obu stronach przejścia, widać wyraźne ślady w których zbiera się woda. Może to powodować występowanie śliskości w okresie zimowym oraz możliwość ochlapania pieszych w czasie opadów deszczu.

Rekomendacja: Należy rozważyć wprowadzenie sygnalizacji świetlnej.

Rekomendacja: Należy skrócić przejście dla pieszych poprzez realizację wyspy azylu lub zawężenie pasów ruchu.

Rekomendacja: Należy uzupełnić oznakowanie pionowe.

Rekomendacja: Należy wprowadzić wzmożony nadzór na parkowaniu lub/oraz fizycznie uniemożliwić parkowanie przed przejściem dla pieszych.

Rekomendacja: Należy poprawić stan techniczny przejścia.
