FORMULARZ AUDYTU BRD		Arkusz 1
Audytor	Tomasz Mackun	
Data, Godzina	02.09.2016 16:35	
Pogoda	Słonecznie

METRYKA WEDŁUG INWENTARYZACJI			
NR PRZEJŚCIA	1223		
DZIELNICA	Ochota	KATEGORIA	Ochota
ULICA	Karola Dickensa	LICZBA PASÓW	4
SKRZYŻOWANIE ZJAZD	Trzech Budrysów		
OPIS	przez Dickensa W

Przejście dla pieszych na ulicy Dickensa.

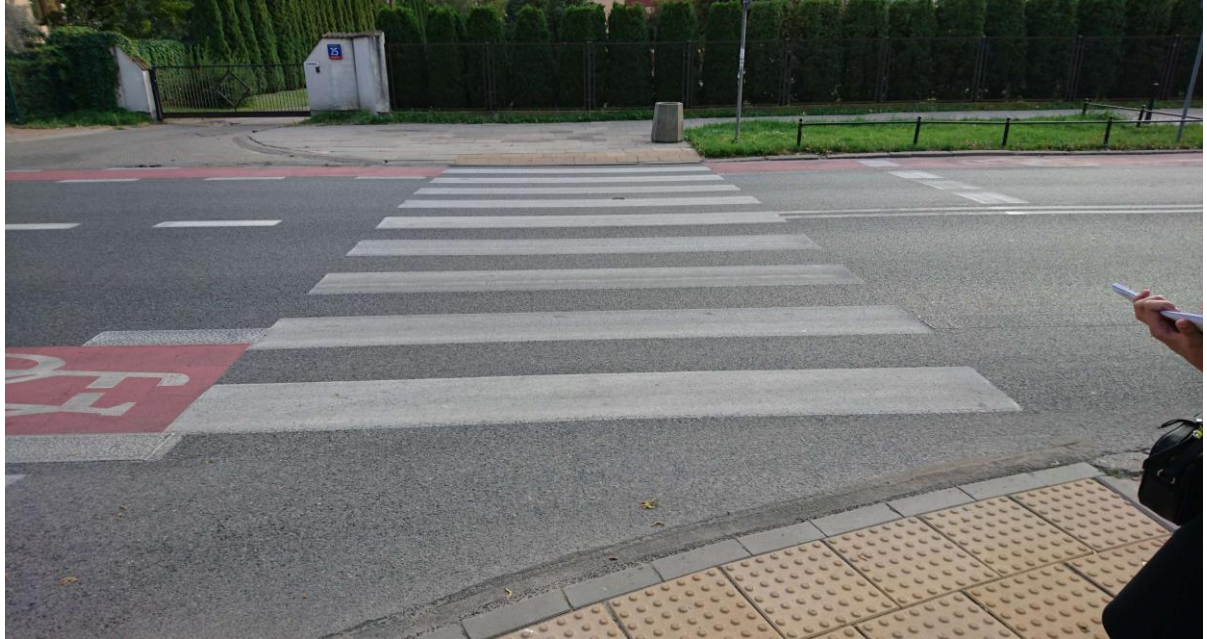
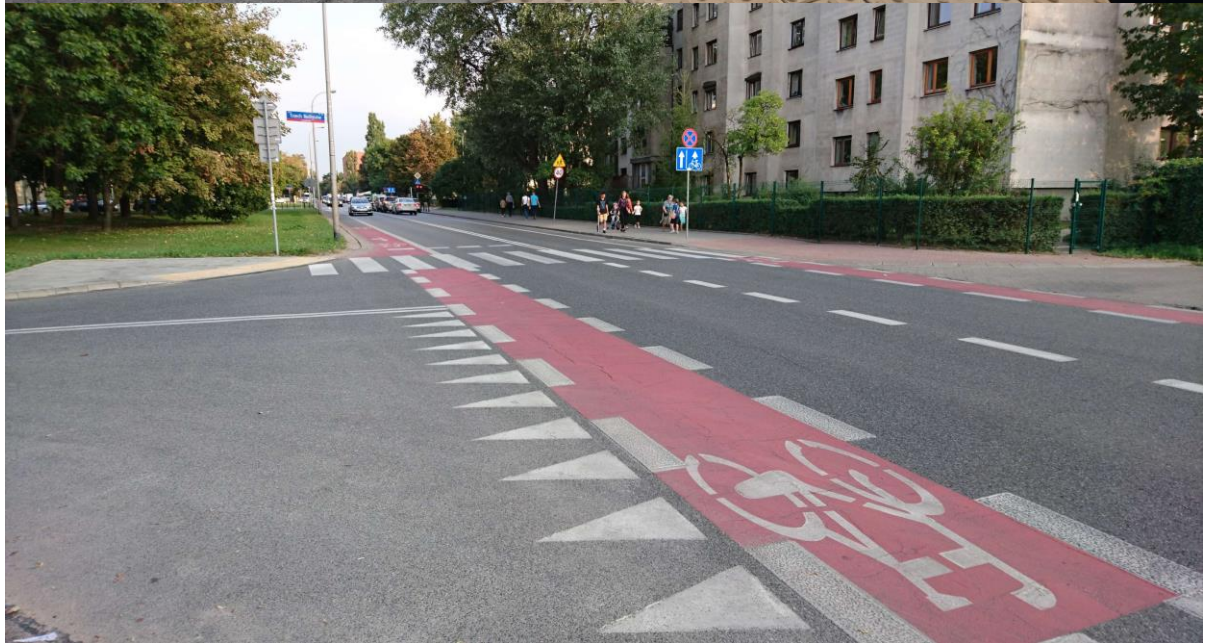
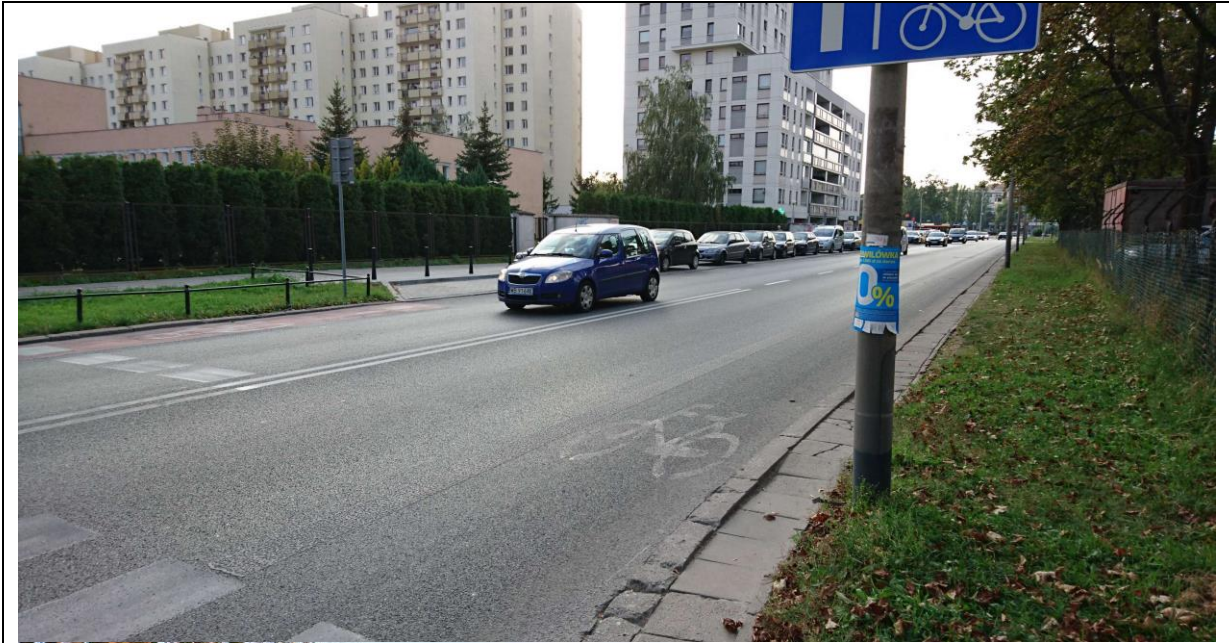
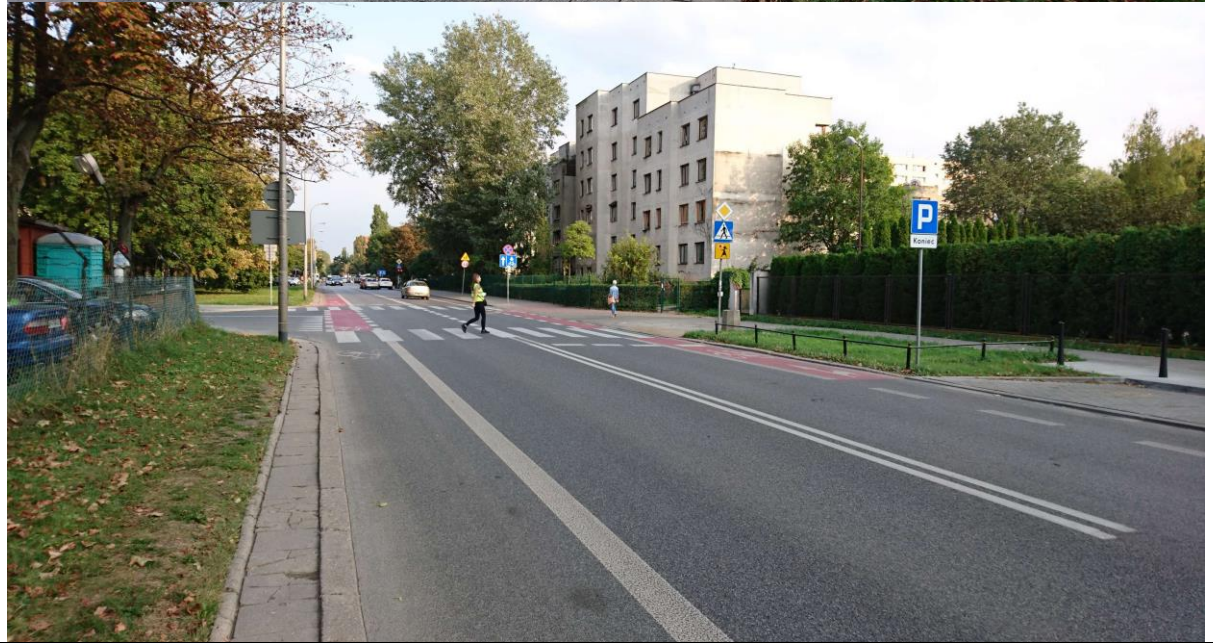
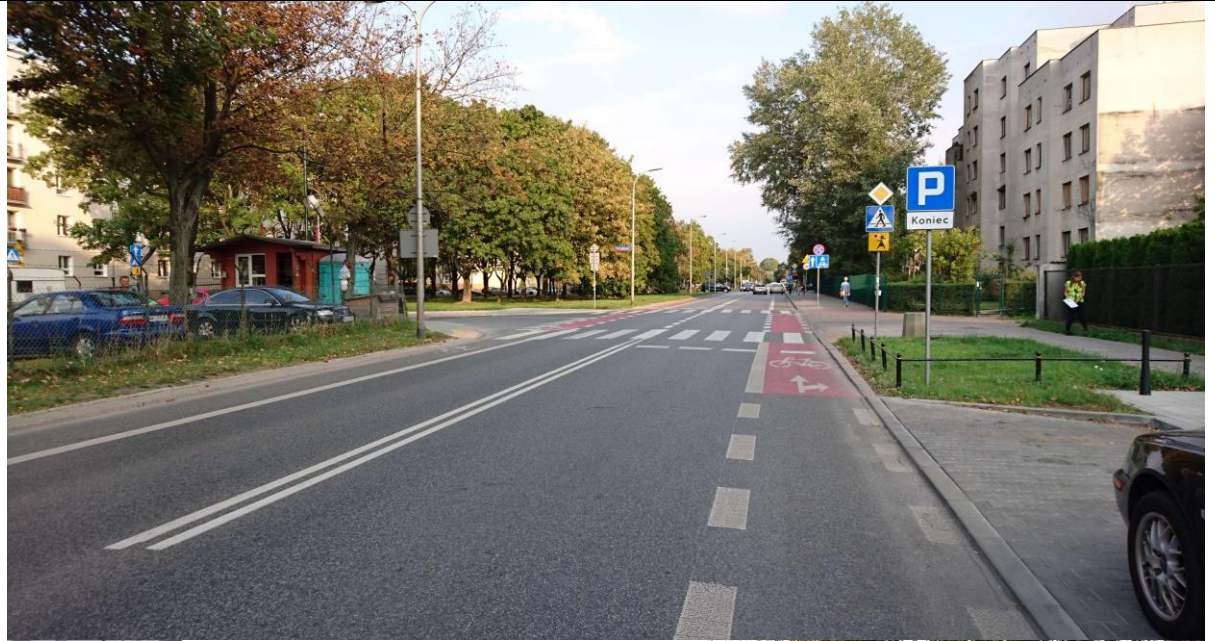
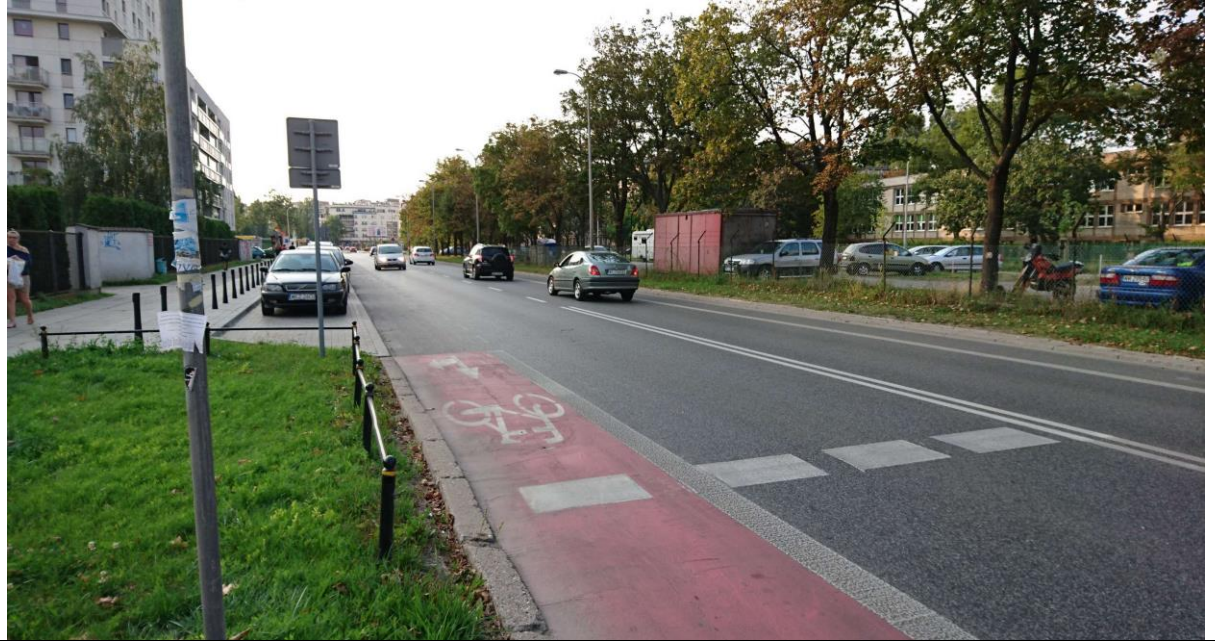
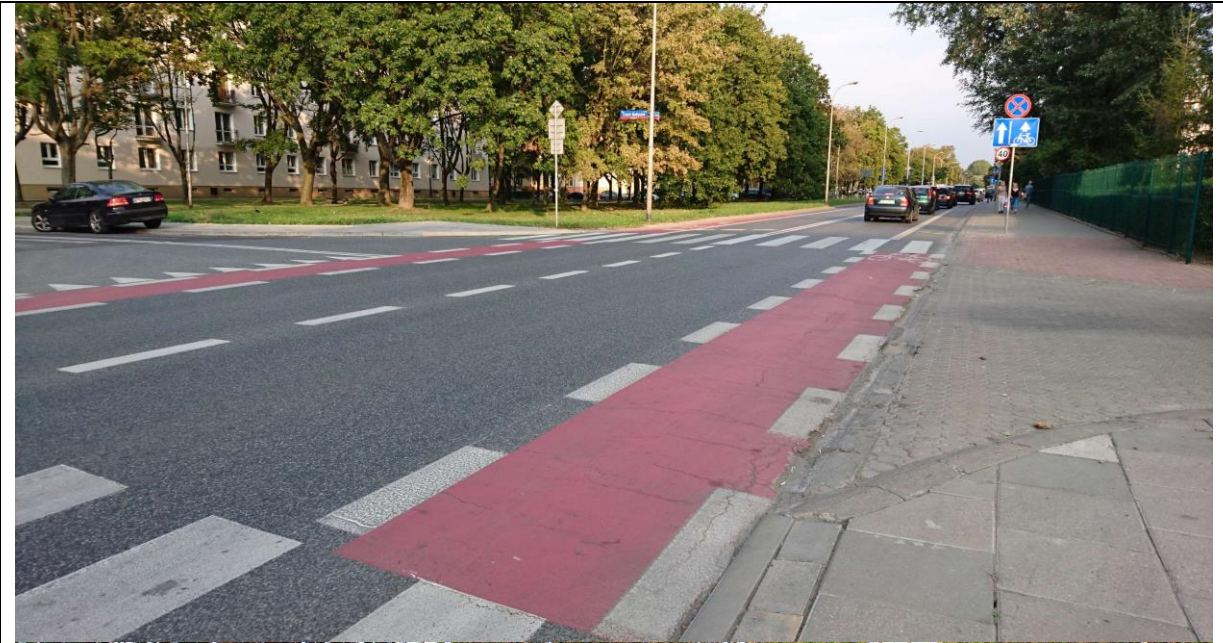
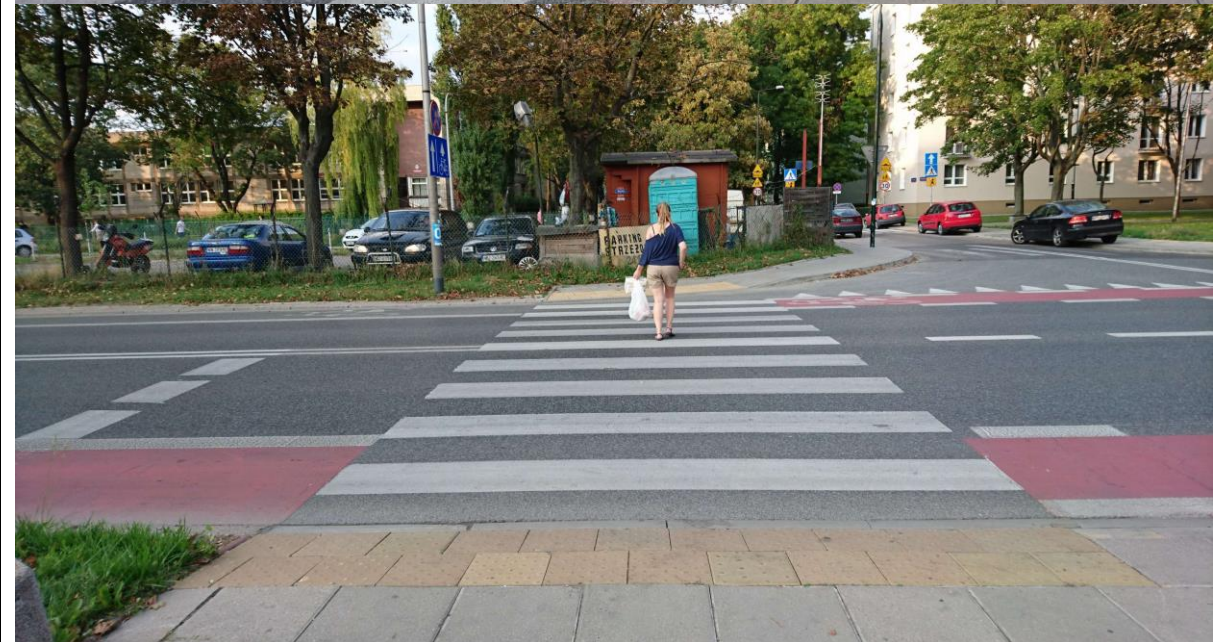
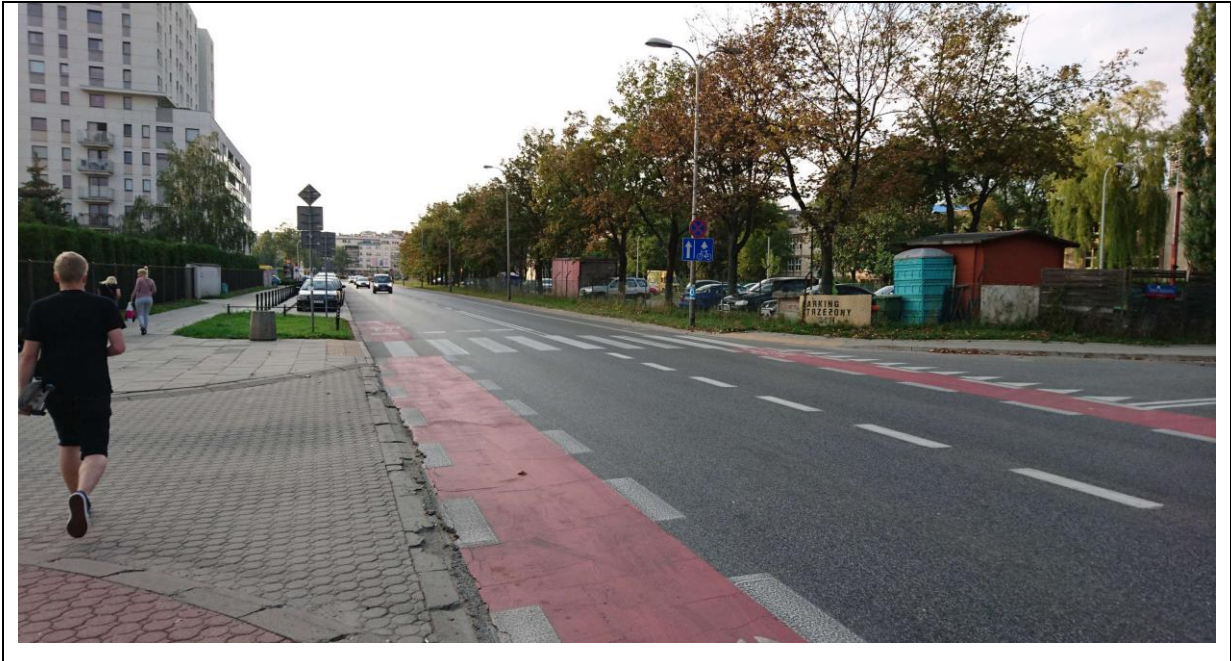
ZDJĘCIA

Pierwszym problemem jest zbyt duża szerokość przejścia (10 m). Pieszy przekraczając długie przejście narażony jest na ryzyko potrącenia na długim odcinku. Pieszy będzie potrzebował więcej czasu (dłuższa luka czasową pomiędzy pojazdami) ale przekroczyć jezdnię. Powoduje to niepotrzebne zagrożenia niechronionych użytkowników ruchu.

Kolejnym problemem jest parkowanie pojazdów w bezpośrednim sąsiedztwie przejścia (kierunek E). Pojazdy te ograniczają widoczność pieszych. Ograniczenia widoczności mogą powodować bardzo groźne w skutkach sytuacje na drodze. Kierujący zbliżający się do przejścia muszą mieć możliwość dostrzegania pieszych zbliżających się do przejścia i jednocześnie piesi muszą mieć możliwość obserwacji potoków ruchu. Kierowca oraz pieszy mają swoje prawa i obowiązki. Kierowca powinien dostosować swą prędkość aby zatrzymać się w przypadku gdy pieszy wkroczy na przejście dla pieszych. Pieszy natomiast powinien upewnić się, że może przekraczać przejścia dla pieszych. W sytuacji gdy występują ograniczenia widoczności kierowca i pieszy nie są w stanie zrealizować swoich obowiązków w zakresie dostosowania dynamiki ruchu i upewnienia się co do możliwości dalszego przemieszczania. Pieszy widząc przejście dla pieszych ma wrażenie, że jest bezpieczny i często wkracza na jezdnię natomiast kierujący nie mając szans na dostrzeżenie pieszych z odpowiednim wyprzedzeniem są zaskakiwani i może okazać się, że ich prędkość jest zbyt duża aby bezpiecznie zatrzymać pojazd.

Od strony zachodniej nie ma znaku D-6 oraz T-27. Brak oznakowania pionowego może doprowadzić do sytuacji, że kierujący nie zauważą, że zbliżają się do przejścia dla pieszych. Problem nasili się w przypadku złego stanu oznakowania poziomego lub zalegania śniegu na jezdni.

Rekomendacja: Należy skrócić przejście dla pieszych poprzez realizację wyspy azylu lub zawężenie pasów ruchu.

Rekomendacja: Należy odsunąć parkowanie od przejścia wprowadzić wzmoczony nadzór na parkowaniem lub/oraz fizycznie uniemożliwić parkowanie przed przejściem dla pieszych.

Rekomendacja: Należy uzupełnić oznakowanie pionowe.
