FORMULARZ AUDYTU BRD		Arkusz 1
Audytor	Joanna Wachnicka	
Data, Godzina	17.08.2016 11:00	
Pogoda	Słonecznie

METRYKA WEDŁUG INWENTARYZACJI			
NR PRZEJŚCIA	1276		
DZIELNICA	Ochota	KATEGORIA	Ochota
ULICA	Białobrzaska	LICZBA PASÓW	1
SKRZYŻOWANIE ZJAZD	Opaczewska		
OPIS	przez Opaczewską NE

<b>FORMULARZ AUDYTU BRD</b>		Arkusz 2
NR PRZEJŚCIA	1276

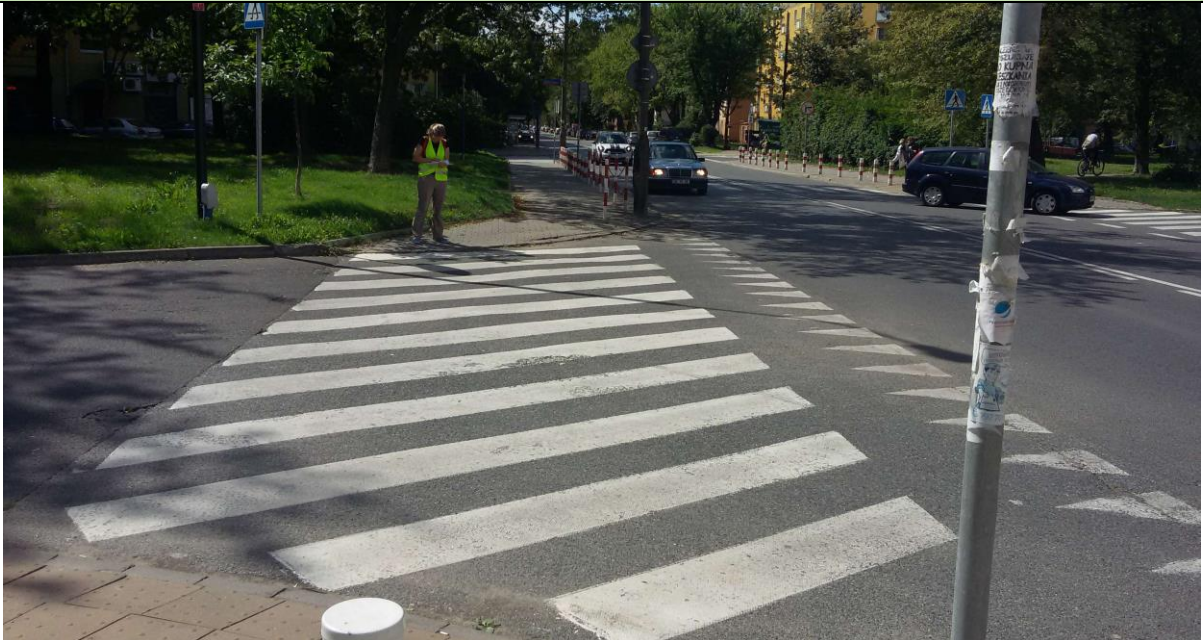
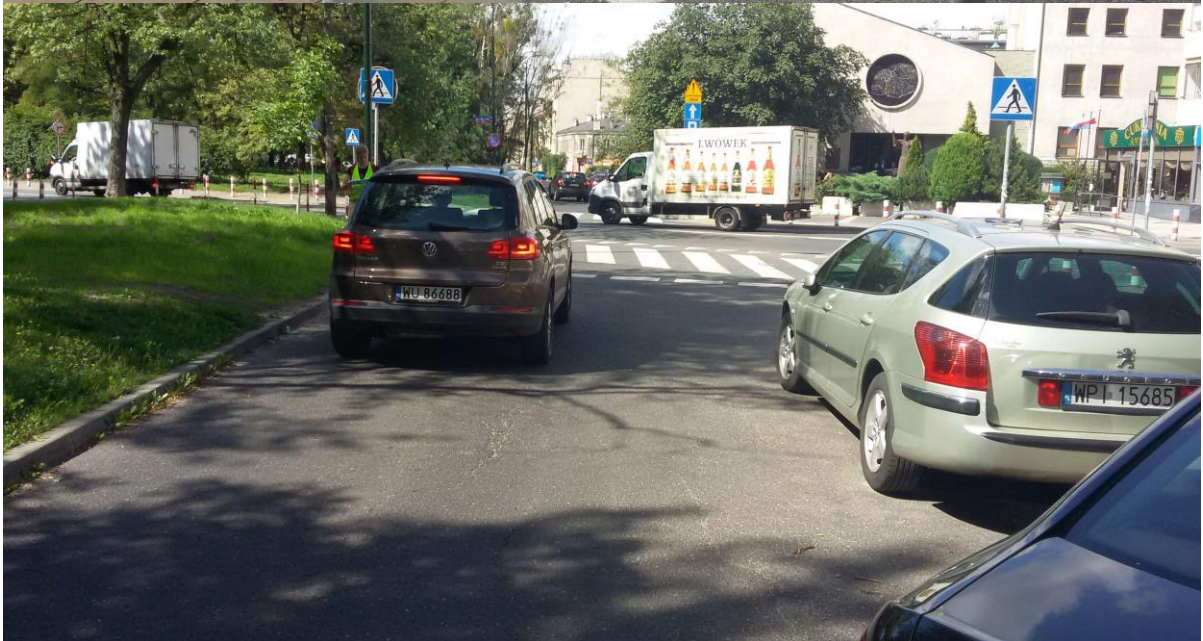
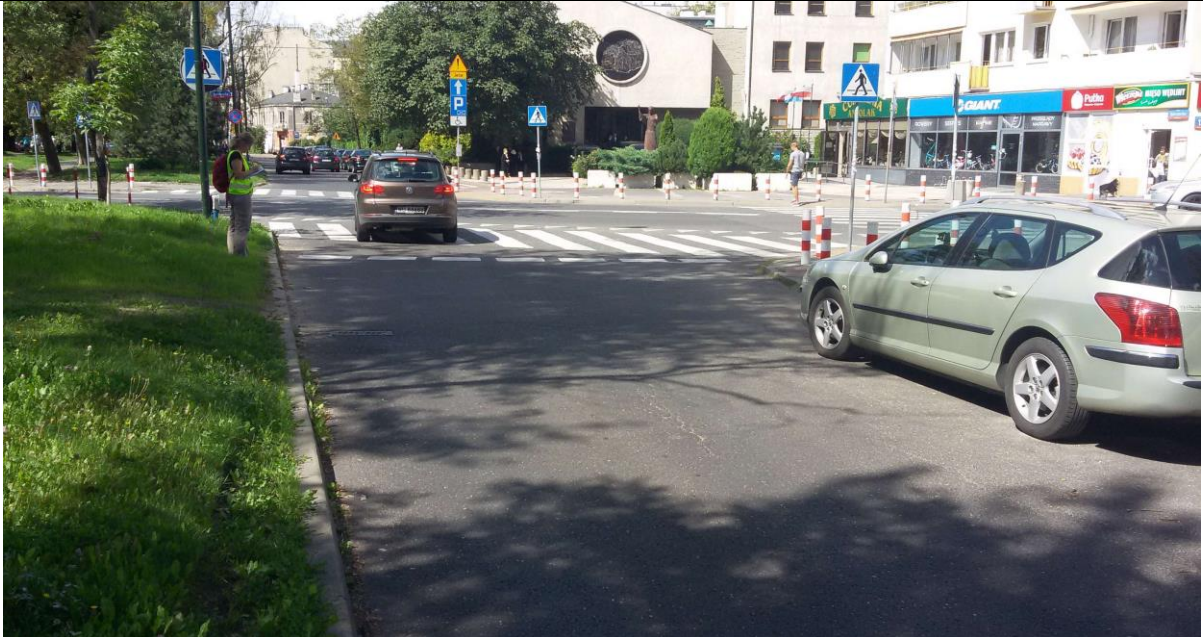
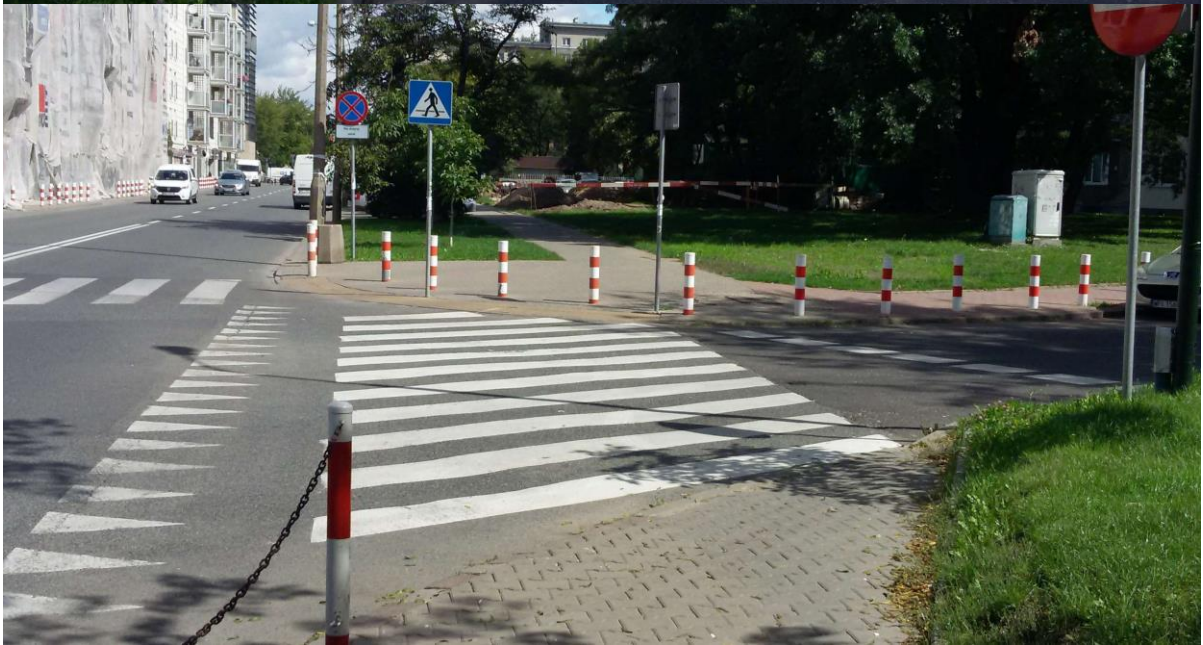
## ZDJĘCIA

1. Przejście dla pieszych jest bardzo długie, bo ma aż 12 metrów długości. Przejście znajduje się na wlocie ulicy jednokierunkowej i nie ma potrzeby by było aż tak długie. Pieszy ma długi odcinek do przejścia z jednej strony jezdni na drugą. Ponieważ jezdnia ul. Opaczewskiej jest za szeroka, pojazdy parkują na niej przy krawężniku ograniczając widoczność.

2. Przejście należy odsunąć od krawędzi jezdni drogi nadrzędnej. Dzięki temu samochód oczekujący na wjazd na skrzyżowanie nie będzie stał na przejściu dla pieszych. Ponadto obecnie mogą się ustawić nawet 3 samochody na wyjeździe, ograniczając sobie wzajemnie widoczność.

3. Na przejściu nie zauważono żadnych ścieków przykrawężnikowych a w jego sąsiedztwie wpustów. Ewentualne zbieranie się wody na przejściu może powodować oblodzenie w miesiącach zimowych i stanowić zagrożenie dla pieszych.

4. po lewej stronie przejścia nie ma płytek prowadzących.

Rekomenduje się zmniejszenie szerokości przejścia a na jezdni wydzielenie miejsc postojowych w odległości zapewniającej odpowiednią widoczność. Jednocześnie należy wyeliminować parkowanie w bezpośrednim sąsiedztwie przejścia dla pieszych za pomocą np. krawężników i słupków, czy klombów kwiatów (lecz nie za wysokich z uwagi na widoczność).

Odsunięcie przejścia skróci je. co jak wspomniano wcześniej jest istotne.

Należy zweryfikować, czy na przejściu nie zbiera się woda i w razie potrzeby zapewnić prawidłowe odwodnienie.

Zaleca się uzupełnienie tych elementów w tym miejscu.
