FORMULARZ AUDYTU BRD		Arkusz 1
Audytor	Joanna Wachnicka	
Data, Godzina	17.08.2016 11:05	
Pogoda	Słonecznie

METRYKA WEDŁUG INWENTARYZACJI			
NR PRZEJŚCIA	1277		
DZIELNICA	Ochota	KATEGORIA	Ochota
ULICA	Białobrzaska	LICZBA PASÓW	1
SKRZYŻOWANIE ZJAZD	Opaczewska		
OPIS	przez Opaczewską NW

FORMULARZ AUDYTU BRD		Arkusz 2
NR PRZEJŚCIA	1277

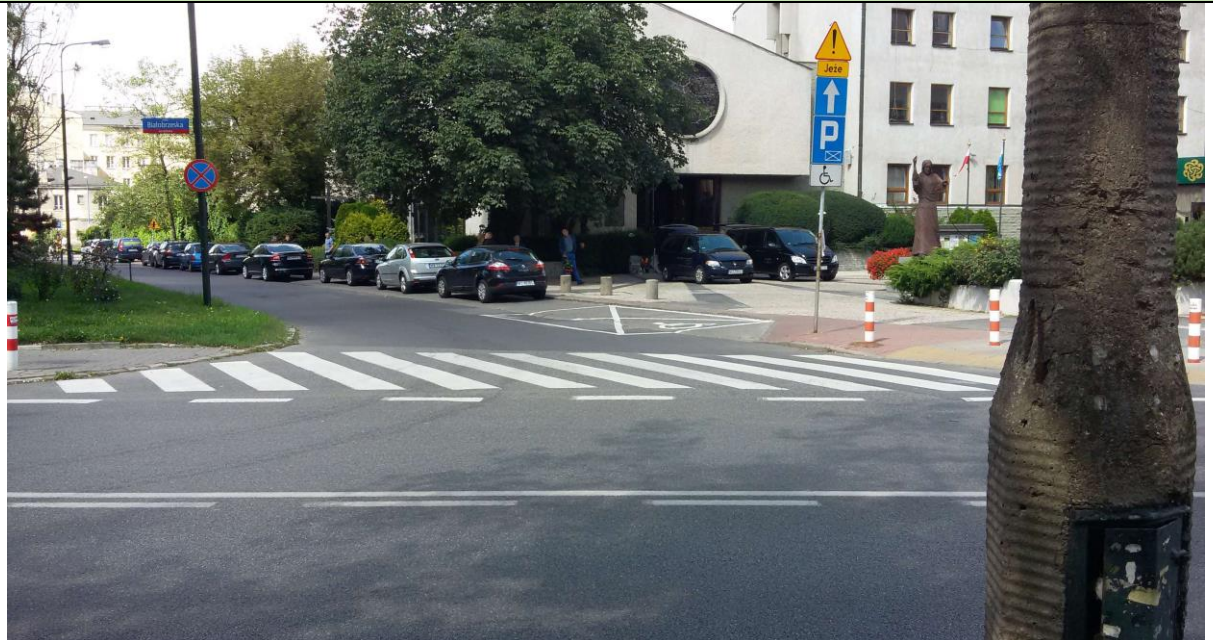
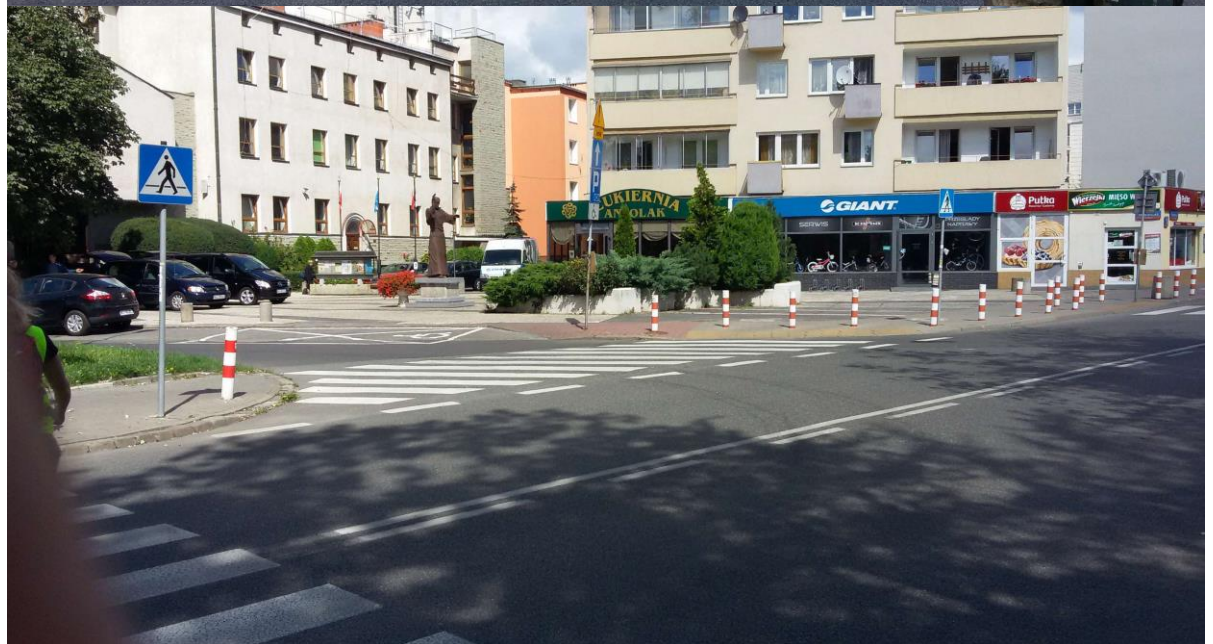
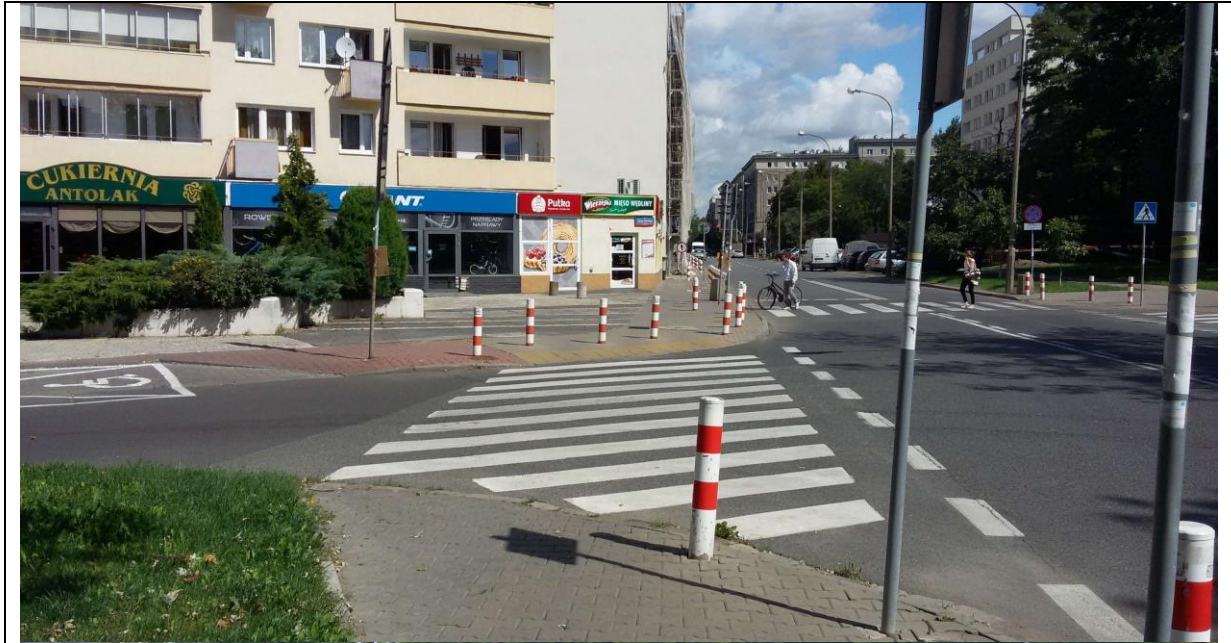
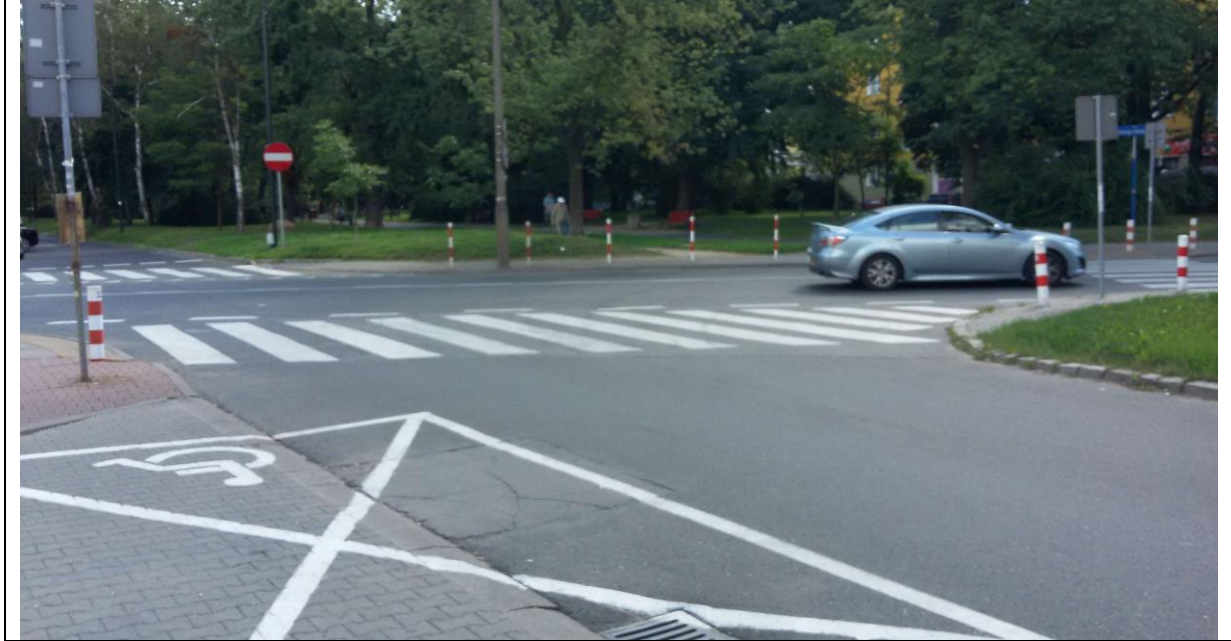
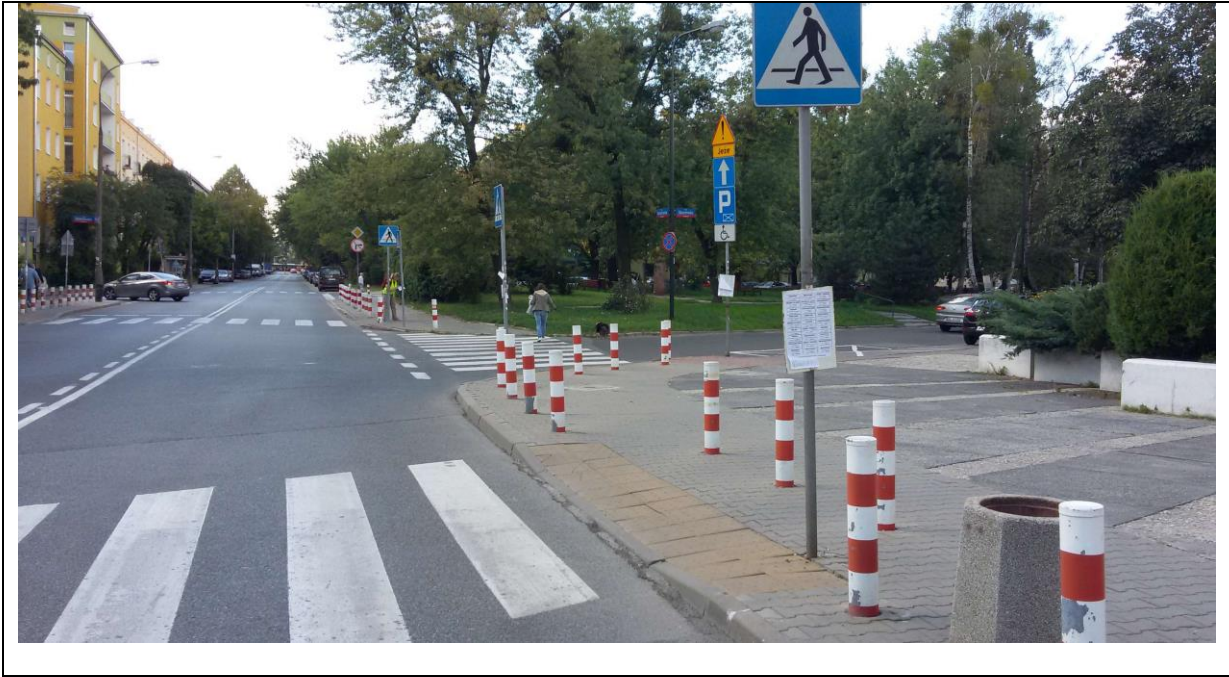
ZDJĘCIA

1. Przejście dla pieszych jest bardzo długie, bo ma aż 11 metrów długości. Przejście znajduje się na wlocie ulicy jednokierunkowej i nie ma potrzeby by było aż tak długie. Pieszy ma długi odcinek do przejścia z jednej strony jezdni na drugą.

2. Przejście ponadto jest za blisko krawędzi drogi prostopadłej i pojazdy chcące ustąpić pierwszeństwa pieszemu poruszającemu się po przejściu nie będą mogły "schować się" na wlocie i będą wystawać na jezdnie prostopadłą. Stanowi to zagrożenie kolizją lub wypadkiem drogowym z nadjeżdżającym poprzecznie pojazdem.

3. Na przejściu nie zauważono żadnych ścieków przykrawężnikowych a w jego sąsiedztwie wpustów. Ewentualne zbieranie się wody na przejściu może powodować oblodzenie w miesiącach zimowych i stanowić zagrożenie dla pieszych.

4. Po lewej stronie przejścia nie ma płytek prowadzących.

Rekomenduje się zmniejszenie szerokości przejścia poprzez redukcję szerokości jezdni a w zamian za to wyznaczenie zatoki postojowej również po lewej stronie jezdni.

Zaleca się odsunąć przejście dla pieszych od krawędzi jezdni prostopadłej.

Należy zweryfikować, czy na przejściu nie zbiera się woda i w razie potrzeby zapewnić prawidłowe odwodnienie.

Zaleca się uzupełnienie tych elementów w tym miejscu.
