FORMULARZ AUDYTU BRD		Arkusz 1
Audytor	Joanna Wachnicka	
Data, Godzina	17.08.2016 11:10	
Pogoda	Słonecznie

METRYKA WEDŁUG INWENTARYZACJI			
NR PRZEJŚCIA	1278		
DZIELNICA	Ochota	KATEGORIA	Ochota
ULICA	Białobrzaska	LICZBA PASÓW	1
SKRZYŻOWANIE ZJAZD	Opaczewska		
OPIS	przez Opaczewską SE

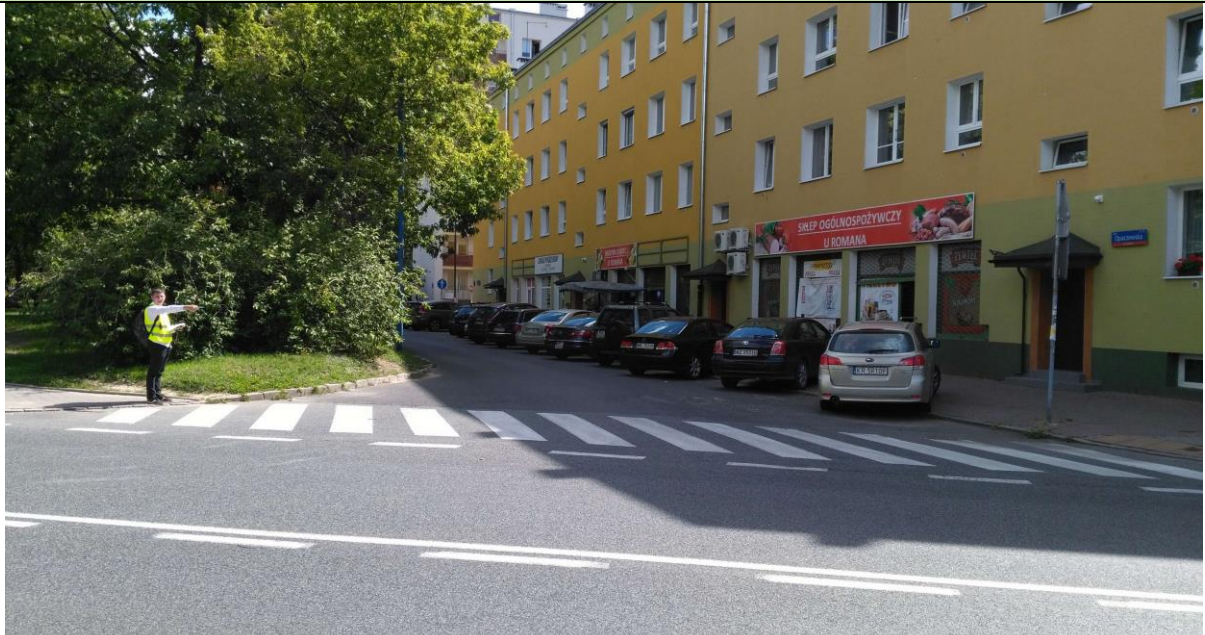
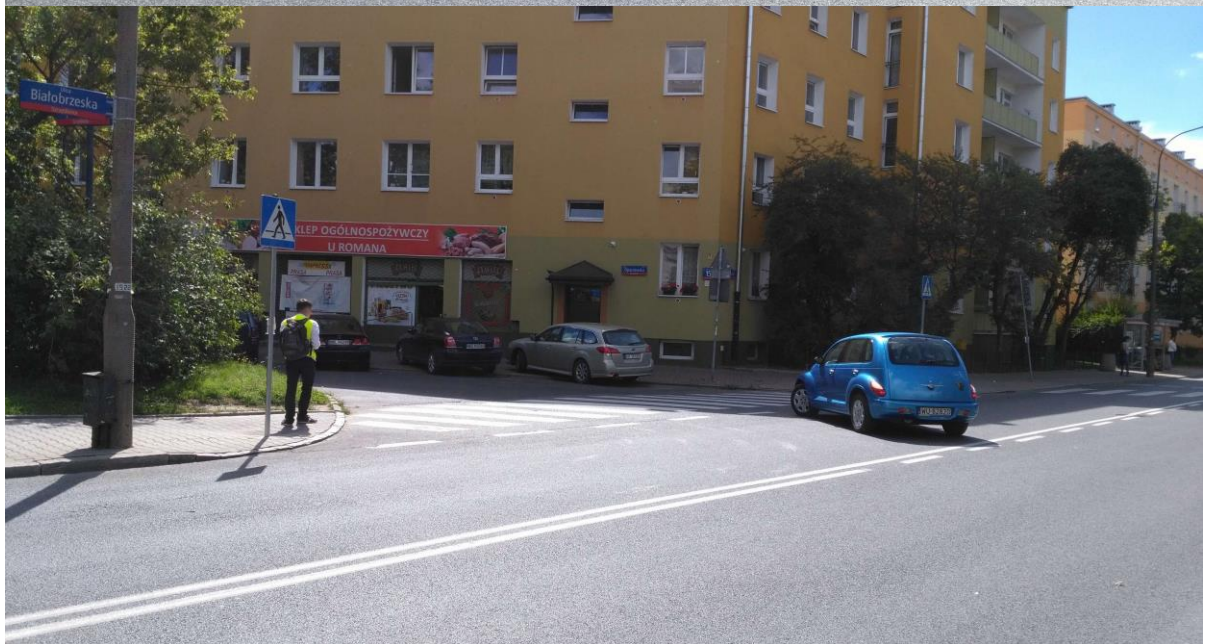
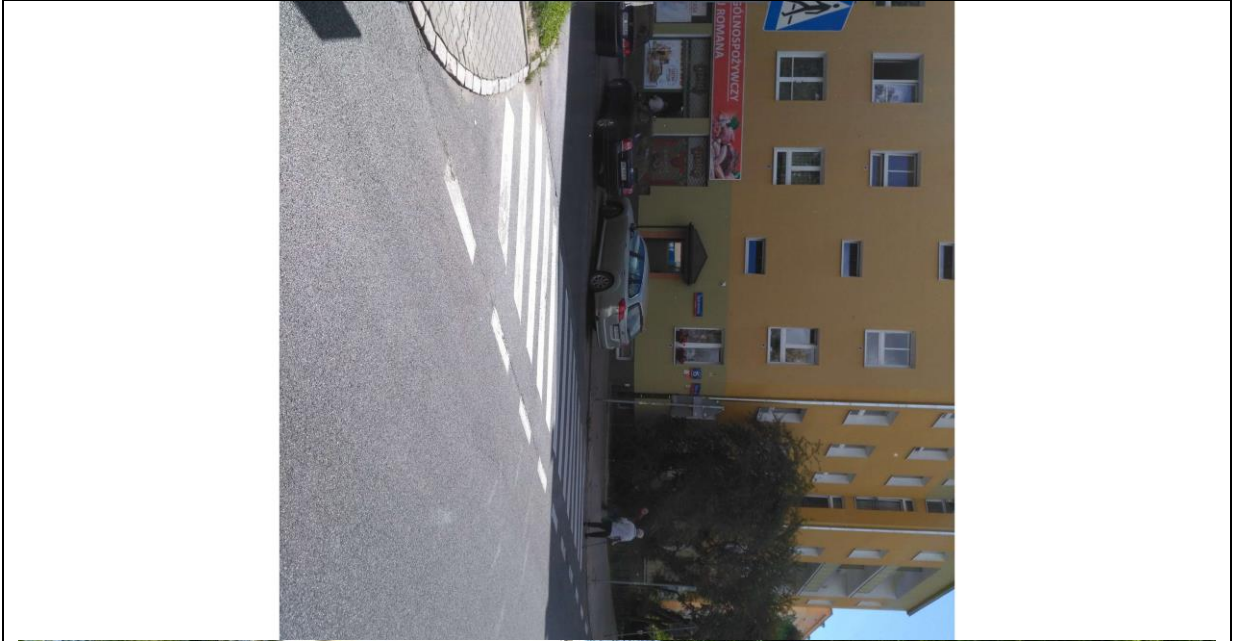
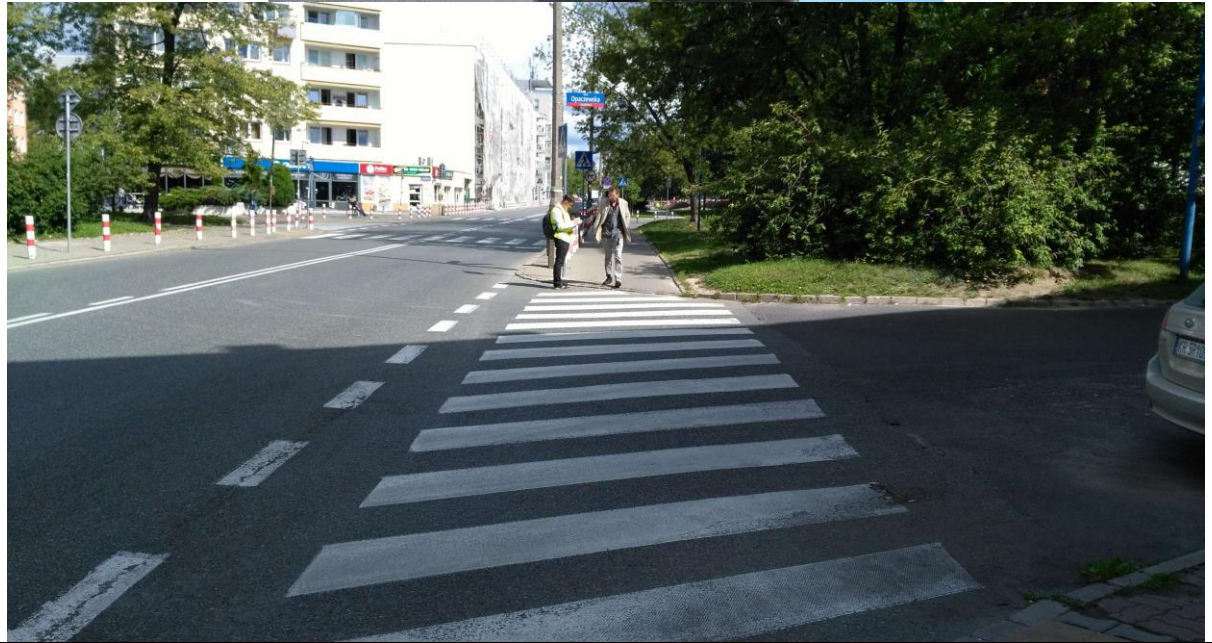
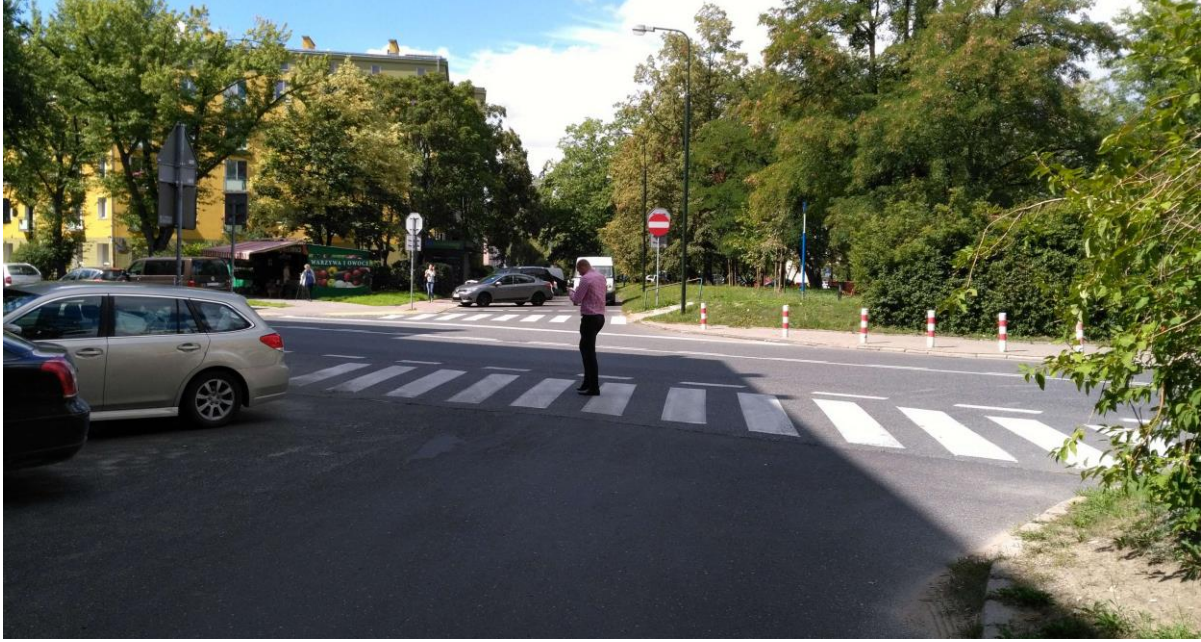
## ZDJĘCIA

1. Przejście ponadto jest za blisko krawędzi drogi prostopadłej i pojazdy chcące ustąpić pierwszeństwa pieszemu poruszającemu się po przejściu nie będą mogły "schować się" na wlocie i będą wystawać na jezdnie prostopadłą. Stanowi to zagrożenie kolizją lub wypadkiem drogowym z nadjeżdżającym poprzecznie pojazdem.

2. Przejście dla pieszych jest bardzo długie, bo ma aż 14 metrów długości. Przejście znajduje się na wlocie ulicy jednokierunkowej i nie ma potrzeby by było aż tak długie. Pieszy ma długi odcinek do przejścia z jednej strony jezdni na drugą.

3. Na przejściu nie zauważono żadnych ścieków przykrawężnikowych a w jego sąsiedztwie wpustów. Ewentualne zbieranie się wody na przejściu może powodować oblodzenie w miesiącach zimowych i stanowić zagrożenie dla pieszych.

4. po lewej stronie przejścia nie ma płytek prowadzących.

Zaleca się odsunąć przejście dla pieszych od krawędzi jezdni prostopadłej.

Rekomenduje się zmniejszenie szerokości przejścia poprzez redukcję szerokości jezdni a w zamian za to wyznaczenie zatoki postojowej również po lewej stronie jezdni.

Należy zweryfikować, czy na przejściu nie zbiera się woda i w razie potrzeby zapewnić prawidłowe odwodnienie.

Zaleca się uzupełnienie tych elementów w tym miejscu.
