FORMULARZ AUDYTU BRD		Arkusz 1
Audytor	Joanna Wachnicka	
Data, Godzina	17.08.2016 11:15	
Pogoda	Słonecznie

METRYKA WEDŁUG INWENTARYZACJI			
NR PRZEJŚCIA	1279		
DZIELNICA	Ochota	KATEGORIA	Ochota
ULICA	Białobrzaska	LICZBA PASÓW	1
SKRZYŻOWANIE ZJAZD	Opaczewska		
OPIS	przez Opaczewską SW

FORMULARZ AUDYTU BRD		Arkusz 2
NR PRZEJŚCIA	1279

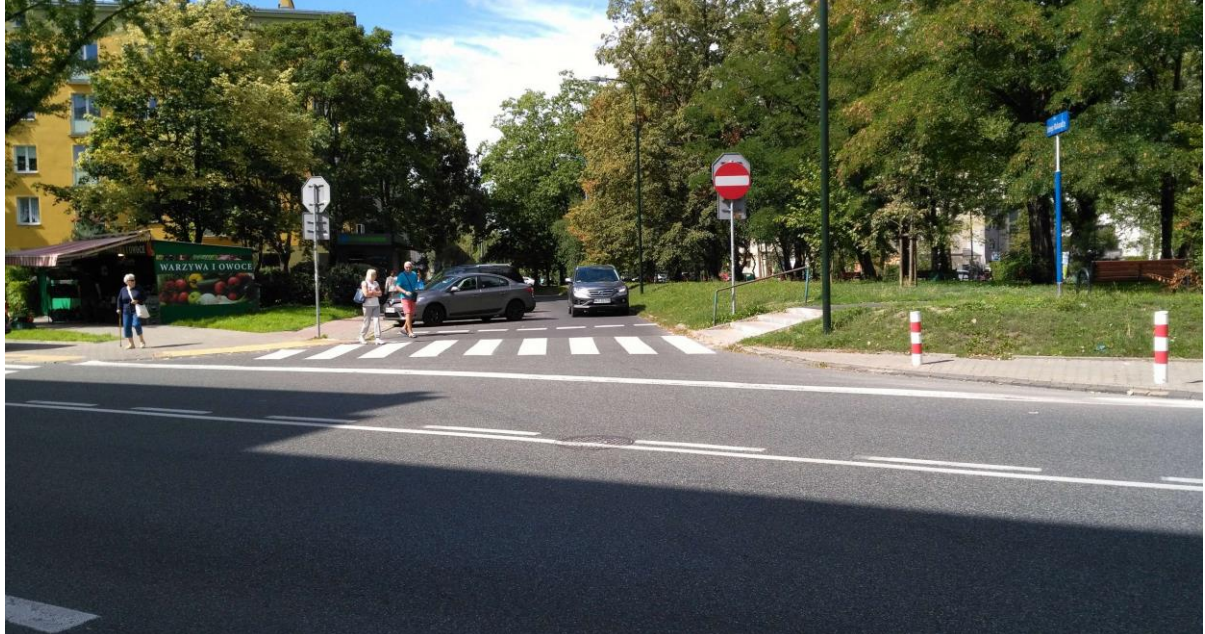
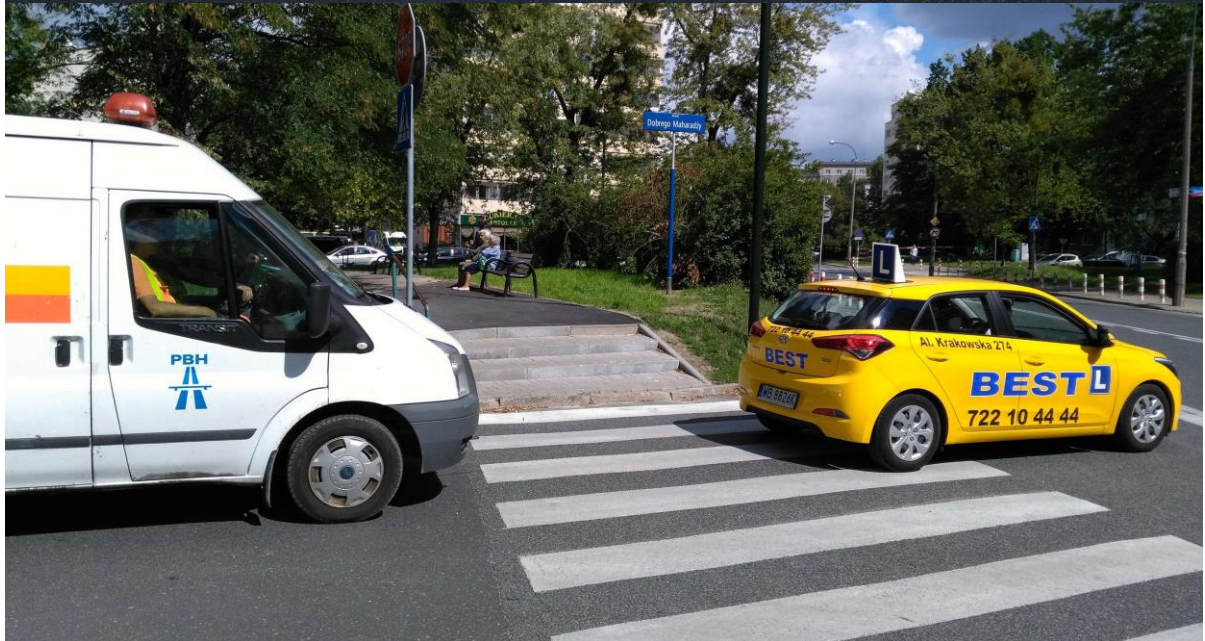
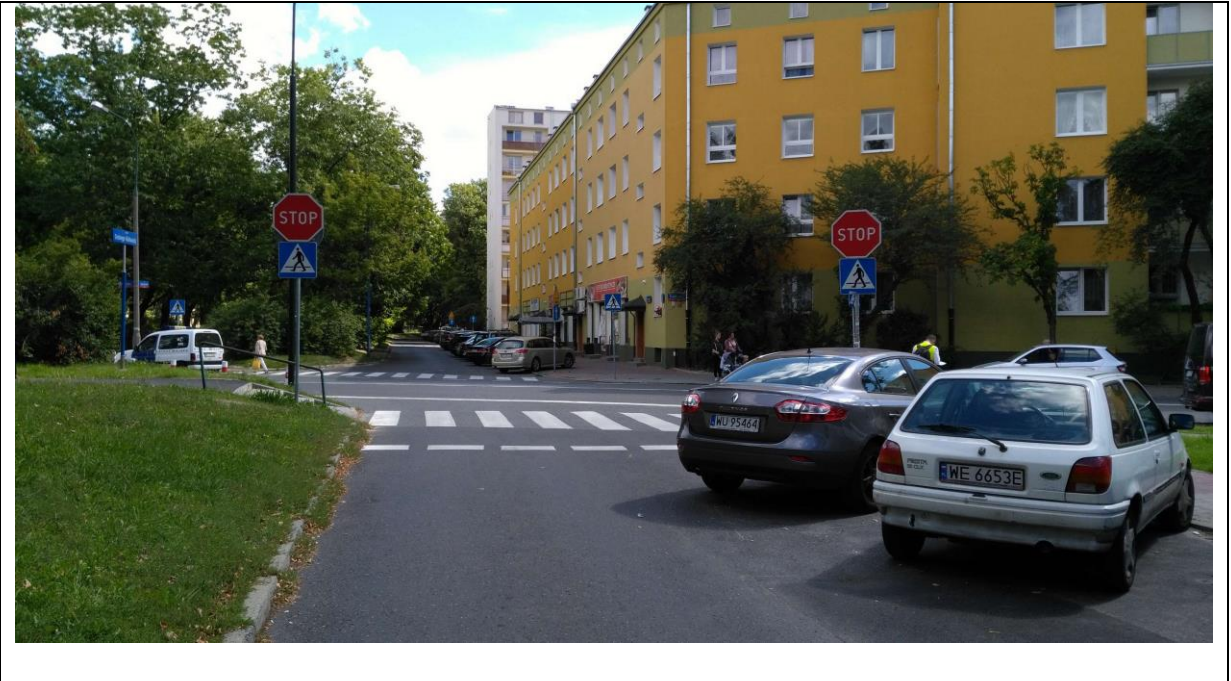
ZDJĘCIA

1. Przejście dla pieszych jest bardzo długie, bo ma aż 8,5 metrów długości. Przejście znajduje się na wlocie ulicy jednokierunkowej i nie ma potrzeby by było aż tak długie. Pieszy ma długi odcinek do przejścia z jednej strony jezdni na drugą.

2. Na przejściu nie zauważono żadnych ścieków przykrawężnikowych a w jego sąsiedztwie wpustów. Ewentualne zbieranie się wody na przejściu może powodować oblodzenie w miesiącach zimowych i stanowić zagrożenie dla pieszych.

3. Przy schodach nie ma rampy dla osób niepełnosprawnych oraz brak jest powierzchni akumulacji dla pieszych. Brak jest powierzchni akumulacji dla pieszych a ponadto po lewej stronie przejścia nie ma płytek prowadzących.

Rekomenduje się zmniejszenie szerokości przejścia poprzez redukcję szerokości jezdni a w zamian za to wyznaczenie zatoki w odpowiedniej odległości od przejścia w celu zwiększenia widoczności.

Należy zweryfikować, czy na przejściu nie zbiera się woda i w razie potrzeby zapewnić prawidłowe odwodnienie.

Zaleca się uzupełnienie tych elementów w tym miejscu oraz wybudowanie miejsca akumulacji dla pieszych.
