FORMULARZ AUDYTU BRD		Arkusz 1
Audytor	Joanna Wachnicka	
Data, Godzina	17.08.2016 11:20	
Pogoda	Słonecznie

METRYKA WEDŁUG INWENTARYZACJI			
NR PRZEJŚCIA	1280		
DZIELNICA	Ochota	KATEGORIA	Ochota
ULICA	Białobrzaska	LICZBA PASÓW	2
SKRZYŻOWANIE ZJAZD	Opaczewska		
OPIS	przez Białobrzeską S

FORMULARZ AUDYTU BRD		Arkusz 2
NR PRZEJŚCIA	1280

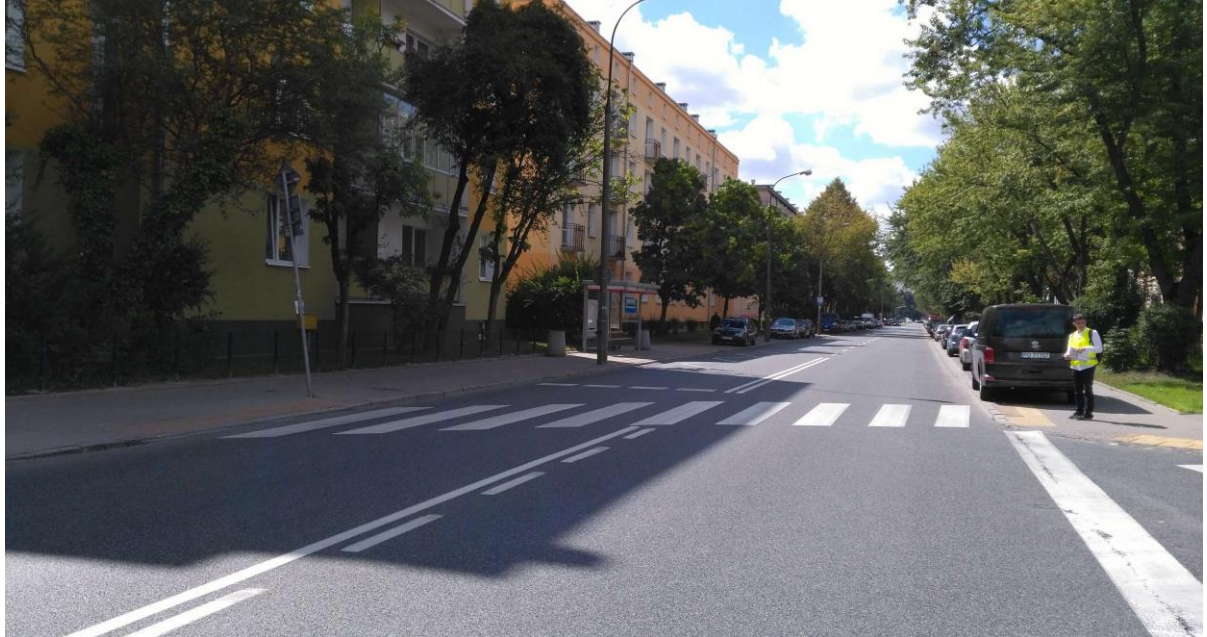
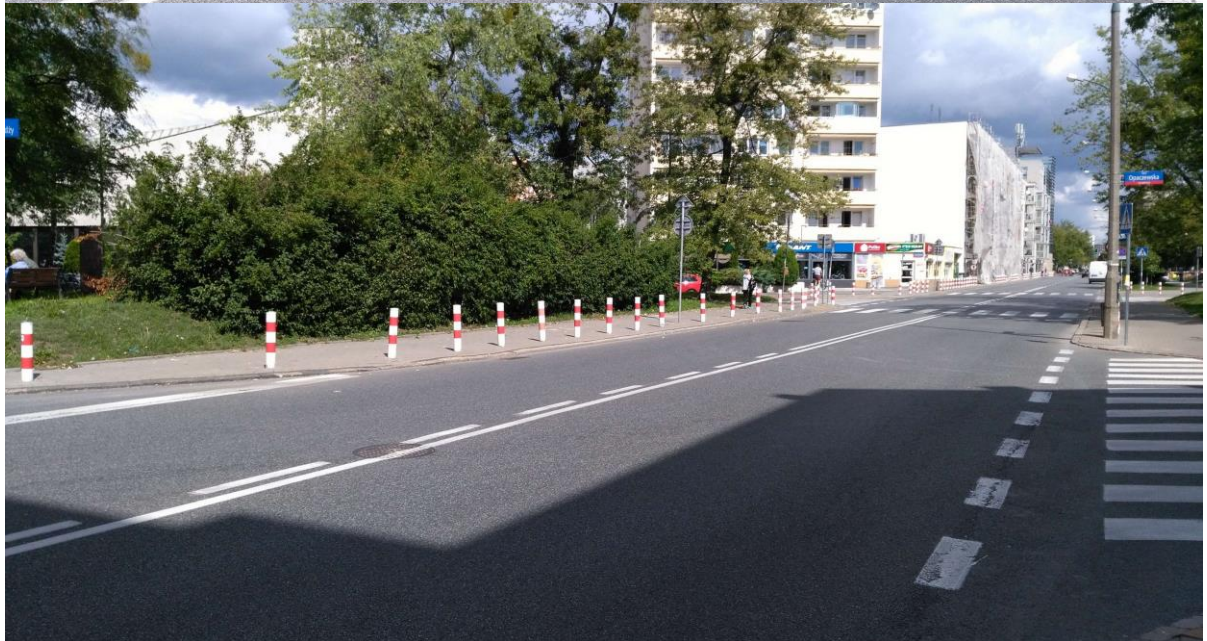
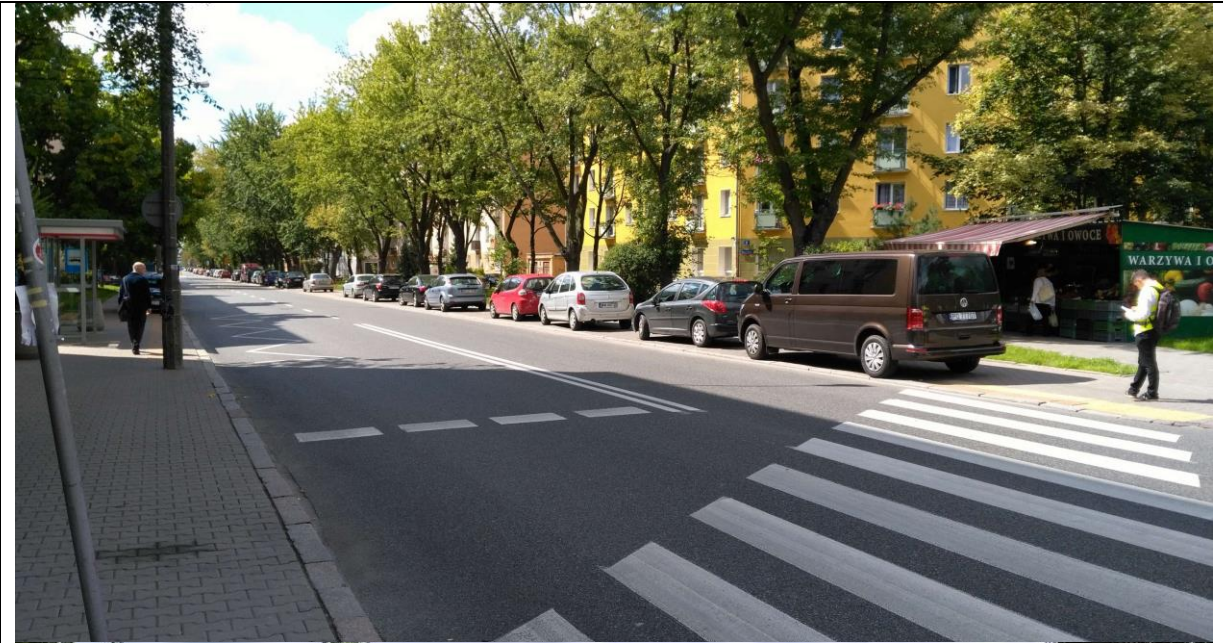
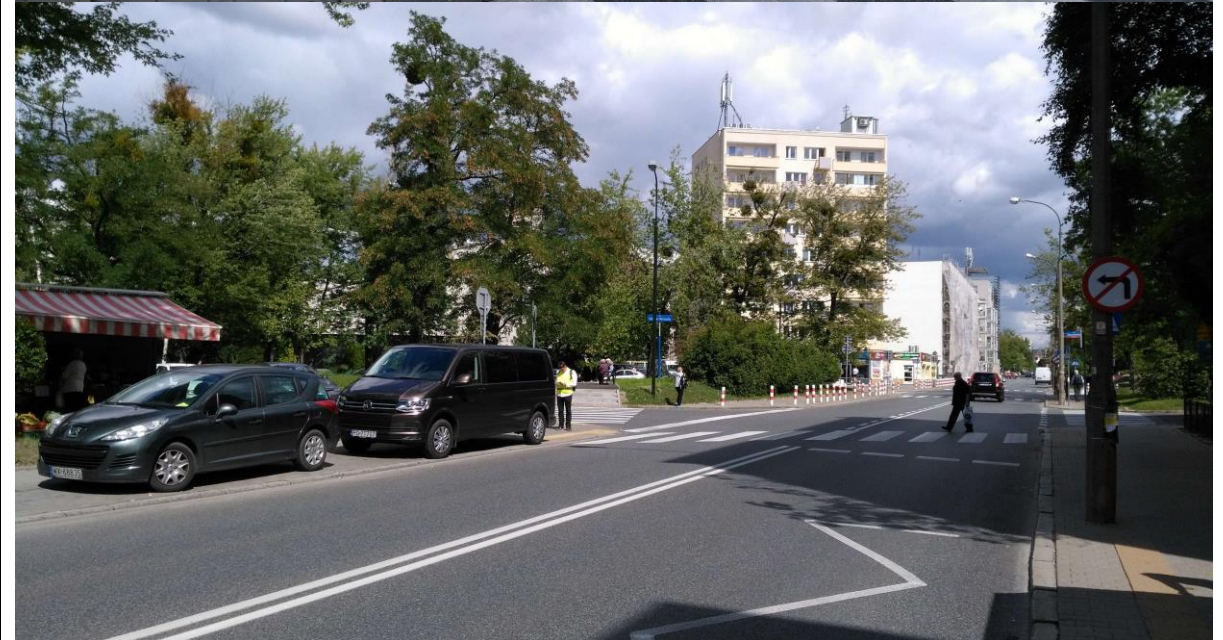
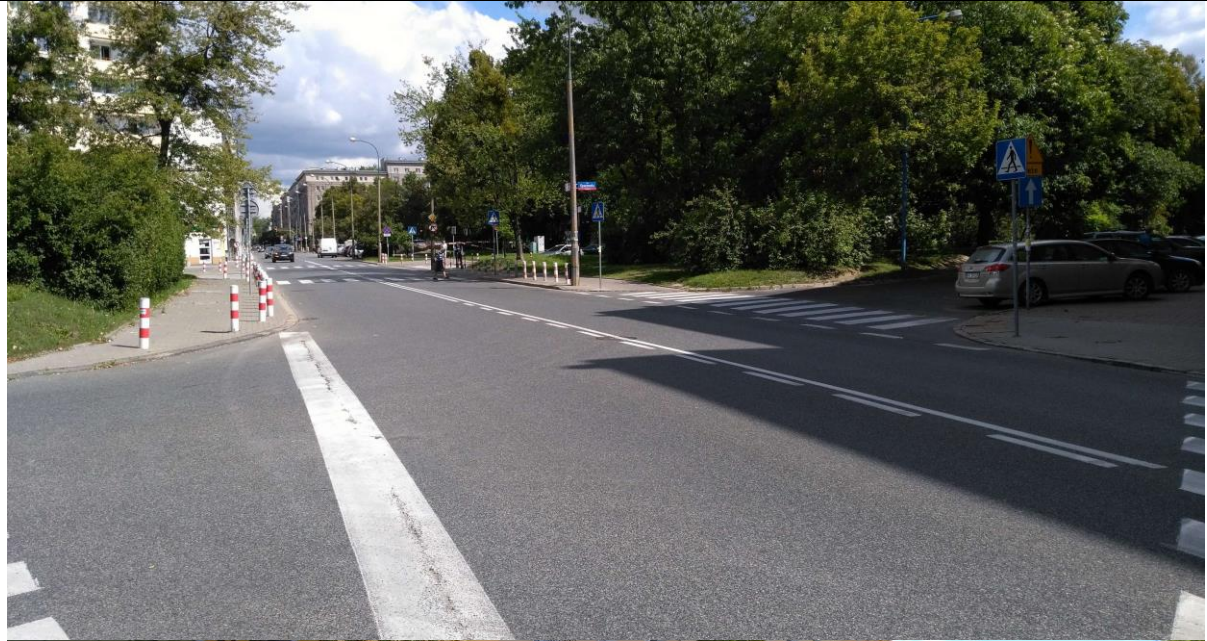
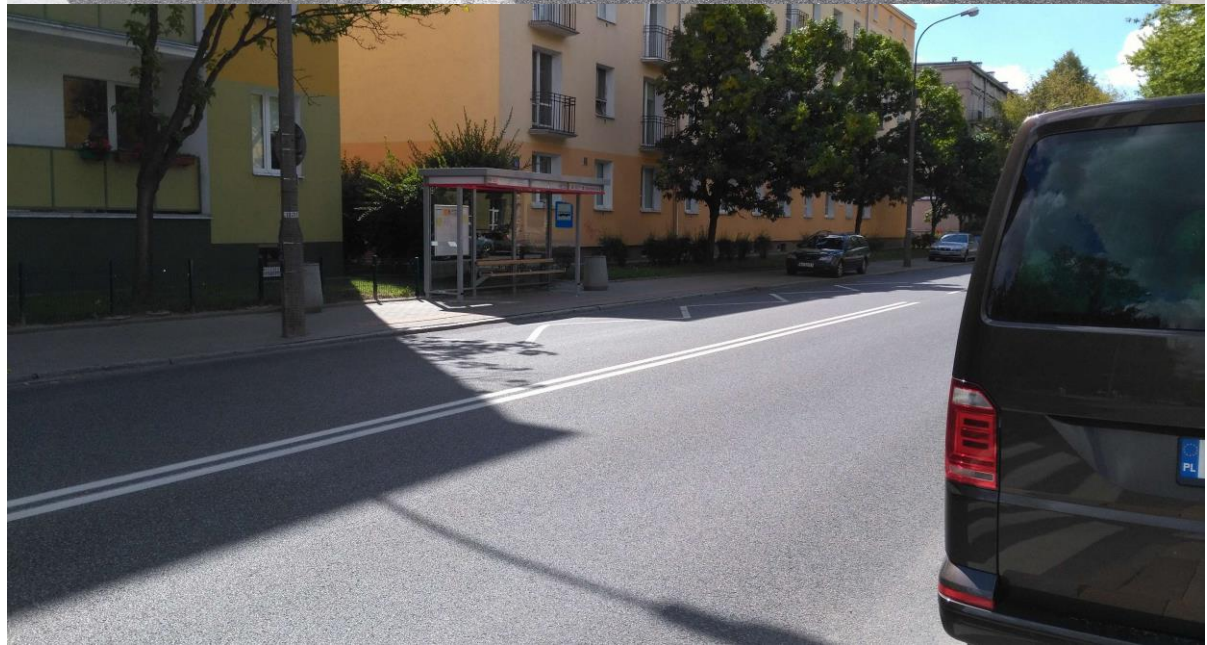
ZDJĘCIA

1. Przejście dla pieszych jest usytuowane po skosie i jest bardzo długie bo ma aż 11,5 metra długości. Przejście znajduje się na odcinku prostym, gdzie pojazdy mogą rozpędzać się do dużej prędkości zwłaszcza w godzinach nocnych. Występuje więc duże ryzyko poważnego wypadku z pieszym, który nie zdąży przejść przez przejście.

2. Przejście nie ma ścieków przykrawężnikowych, ani wpustów. Wobec czego nie wiadomo czy jest dobrze odwodnione to przejście.

4. w przypadku, gdy pieszy wejdzie na przejście dla pieszych podczas gdy na przystanku będzie stał autobus możliwe jest potrącenie pieszego przez wymijający ten autobus pojazd.

5. Przed przejściem po jego lewej stronie w kier. N na chodniku parkują samochody znacząco ograniczając widoczność.

6. Brakuje znaku D-6 po prawej stronie przejście w kierunku południowym.

Rekomenduje się skrócenie przejścia dla pieszych przez wyprostowanie go oraz wykonanie azylu dla pieszych w celu optycznego zawężenia przekroju dla kierowcy a także zatrzymania się pieszego na środku jezdni w przypadku dużego ruchu czy szybko nadjeżdżającego pojazdu. Wykonanie azylu wyeliminowałoby również ewentualne omijanie przez kierowców autobusu stojącego na przystanku i powodowanie niebezpiecznych sytuacji na przejściu.

Zaleca się sprawdzić czy woda nie zbiera się na przejściu. Jeśli jest taki problem to należy wykonać odwodnienie.

Należy wyeliminować taką możliwość.

Rekomenduje się wykonanie słupków eliminujących parkowanie w pobliżu przejścia dla pieszych.

Zaleca się uzupełnić oznakowanie pionowe.
