FORMULARZ AUDYTU BRD		Arkusz 1
Audytor	Artur Ryś	
Data, Godzina	11.05.2016 16:05	
Pogoda	Zachmurzenie: Częściowe

METRYKA WEDŁUG INWENTARYZACJI			
NR PRZEJŚCIA	1447		
DZIELNICA	Śródmieście	KATEGORIA	Śródmieście
ULICA	Solec	LICZBA PASÓW	4
SKRZYŻOWANIE ZJAZD	Solec / Szpital na Solcu		
OPIS	przez Solec

FORMULARZ AUDYTU BRD		Arkusz 2
NR PRZEJŚCIA	1447

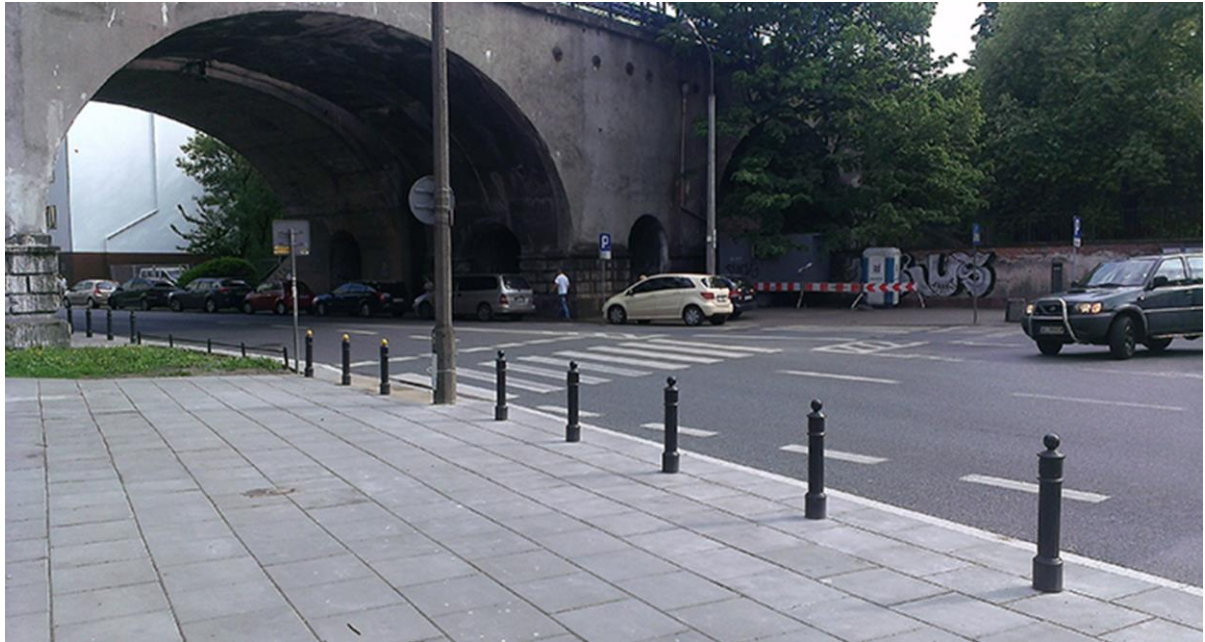
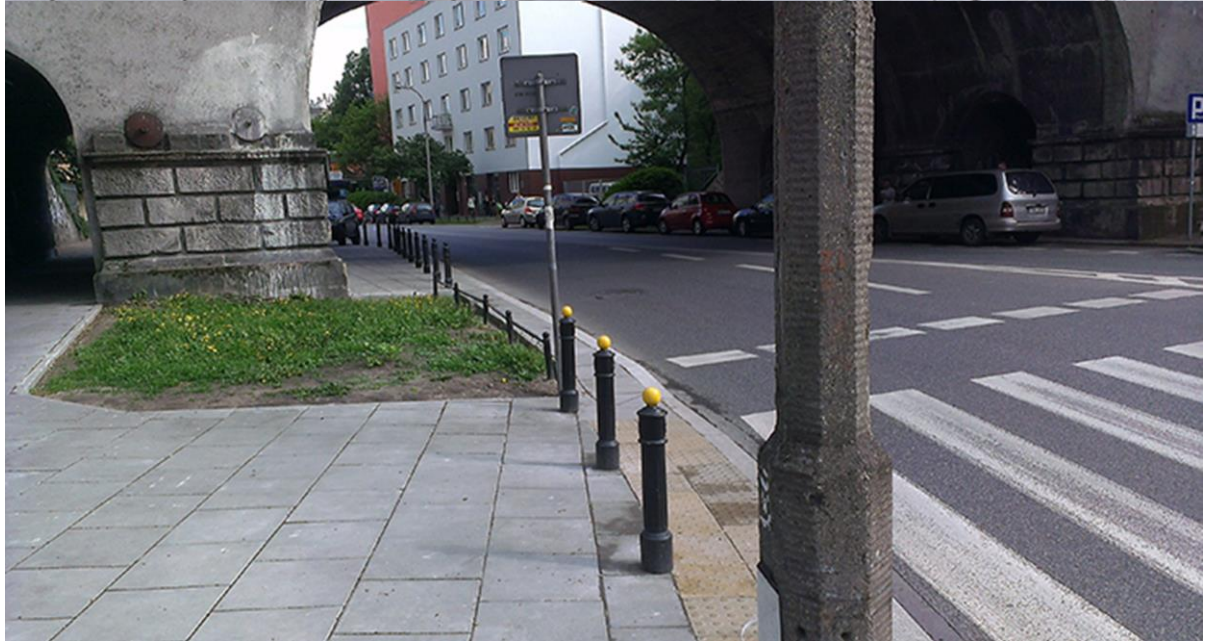
ZDJĘCIA

Parkowanie na polach wyłączonych z ruchu, zaobserwowano parkowanie w obrębie samego przejścia.

1. Bardzo długie (16,5m) i niezabezpieczone przejście przez jezdnię o znacznym natężeniu ruchu po dwa pasy w każdym kierunku powoduje, że piesi są w znacznym stopniu wyeksponowani na ryzyko bycia potrąconymi przez pojazdy. Ponadto pieszy będzie potrzebował więcej czasu (dłuższa lukę czasową pomiędzy pojazdami) aby przekroczyć jezdnię.

2. Zawężenia za pomocą oznakowania poziomego (pól wyłączonych z ruchu) są wykorzystywane jako przestrzenie parkingowe, co dodatkowo ogranicza widoczność przy przejściu, narażając pieszych na wkraczanie na jezdnię przed nadjeżdżającym pojazdem.

3. Dodatkowym zagrożeniem jest ograniczenie widoczności z uwagi na pobliski filar wiaduktu.

Rekomenduje się fizyczne wykluczenie możliwości parkowania, dostosowanie wyspy azylu do potrzeb, zastąpienie powierzchni malowanych powierzchnią wyniesioną w krawężniku i zastosowanie sygnalizacji świetlnej na przejściu.
